Aussenrenovation der Stadtkirche

Markus Herrmann, Aarburg

Von Herbst 1995 bis im Herbst 1996 wurde die Stadtkirche einer umfassenden Aussenrenovation unterzogen. Mit diesen Bildern aus dem

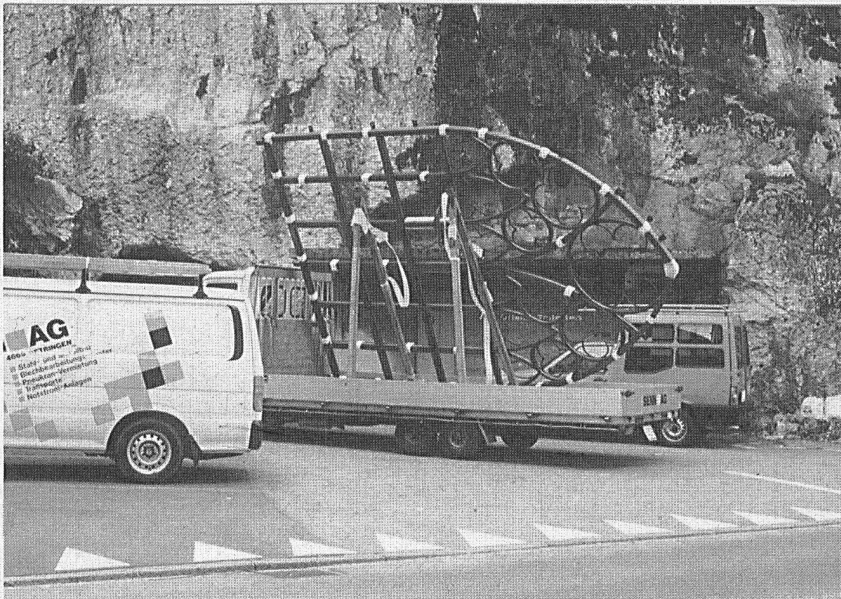
ANTRANSPORT DER
METALLRAHMEN-
KONSTRUKTION
[FA. SENN AG,]
OFTRINGEN

STANDORT
BÄRENGÄSSLI

IN LUFTIGER HÖHE
[VOM BÄRENGÄSSLI ZUM]
EINBRINGORT
NEUESTER PNEUKRAN SENN AG

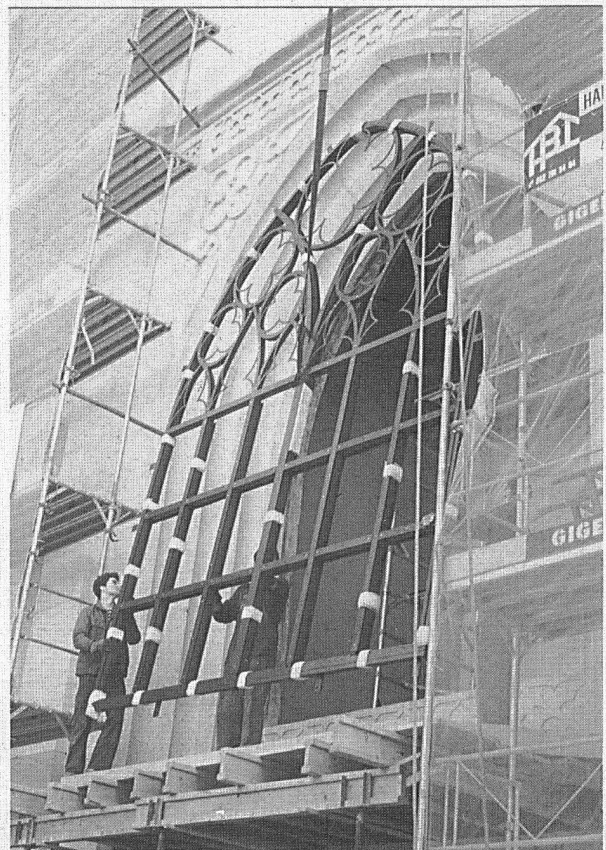
SANIERUNG SOLOTHURNER KALKSTEIN
