Artikel: Ein junges Baudenkmal - respektvoll saniert

Ein junges Baudenkmal – respektvoll saniert

Die Denkmalpflege versucht Baudenkmäler dahingehend zu begleiten, dass sie in ihrem materiellen Zeugenwert möglichst ungeschmälert der Nachwelt erhalten bleiben. Dies ist auch beim Haus Steinmann in Aarburg der Fall, das mit seinen knapp über 60 Jahren zu den jüngsten kantonal geschützten Wohnbauten im Aargau zählt.

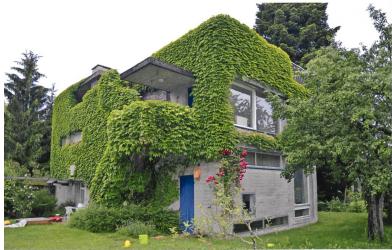
West- und Südfassade. (Foto 2018: © Kantonale Denkmalpflege Aargau)

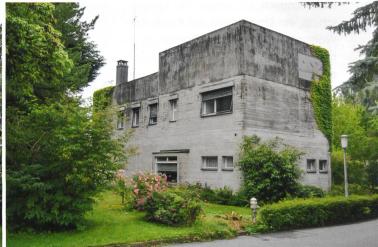
Ost- und Nordfassade. (Foto 2018: © Kantonale Denkmalpflege Aargau)
