Artikel: Gründe für die Dorfbachkorrektion 1922-1925
Autor: Mauer, Daniel
DOI: <https://doi.org/10.5169/seals-1002099>

Gründe für die Dorfbachkorrektion 1922–1925

Projekt Dorfbachkorrektion

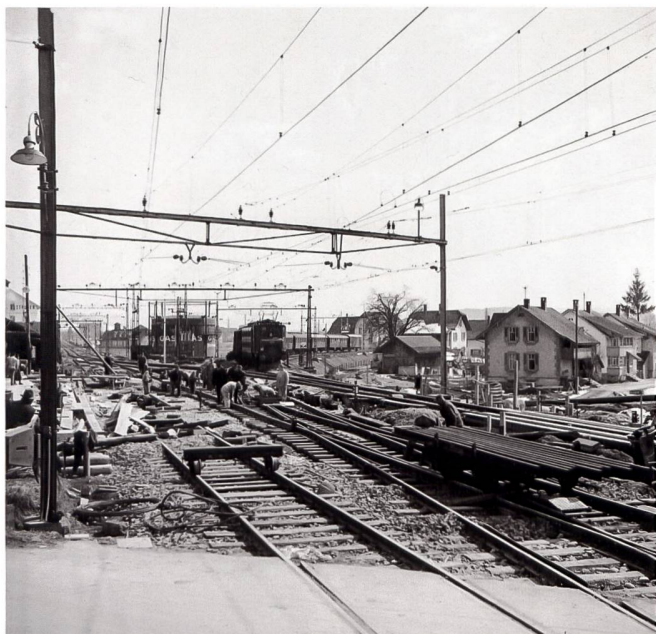
Wenige Tage nach der Unterzeichnung der Werkverträge wurde mit dem Bau begonnen. Foto Archiv SBB Historic

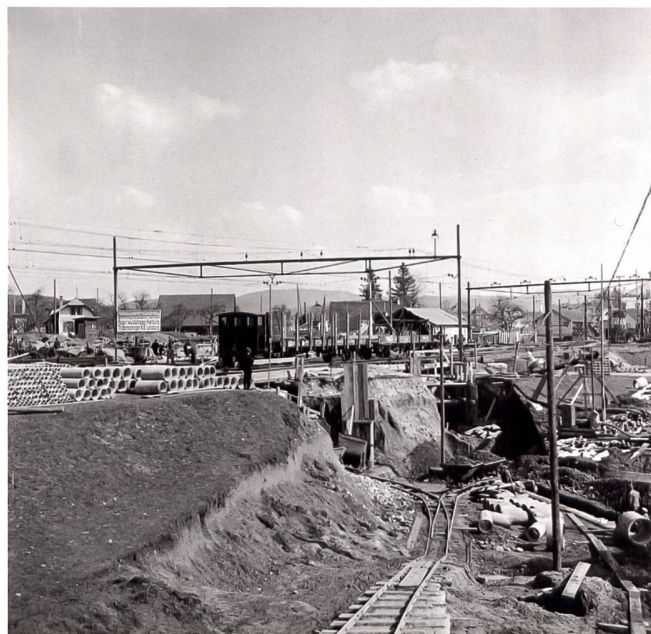
Für die damalige Zeit ein vertrauter Anblick einer Baustelle, für uns heute kaum mehr vorstellbar: Harte Handarbeit mit Pickel, Schaufel, Rollwagen unter Einsatz von Muskelkraft und Schweiß. Foto Archiv SBB Historic

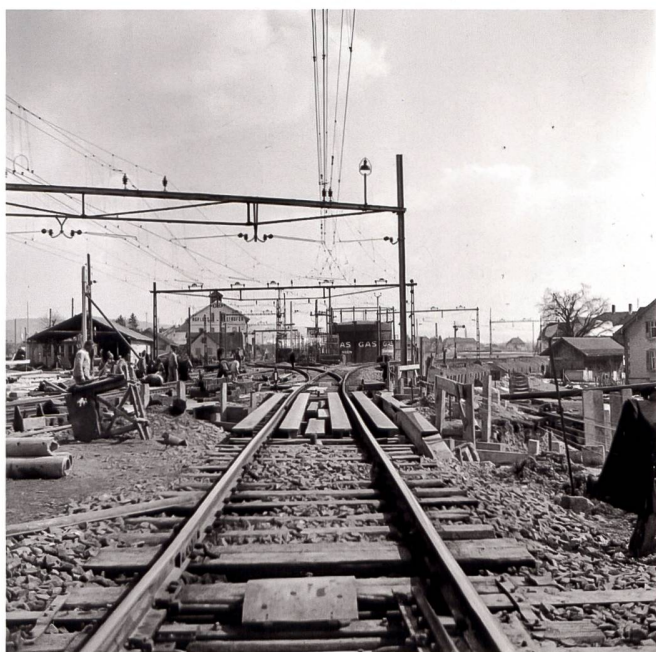
Zur Vereinfachung der Ausführung der Brückendecke wurden verschiedene provisorische Änderungen an der Gleisanlage notwendig. Foto Archiv SBB Historic

Am 26. Oktober begannen die beiden Baufirmen mit den Installationsarbeiten. Die starke Frostperiode Anfang Januar 1939 verursachte bereits eine empfindliche Störung des Bauprogramms. Um die verlorene Zeit einzuholen, musste während einiger Wochen in zwei Schichten gearbeitet werden. Zur Vereinfachung der Ausführung der Brückendecke wurden verschiedene provisorische Änderungen an der Gleisanlage notwendig.

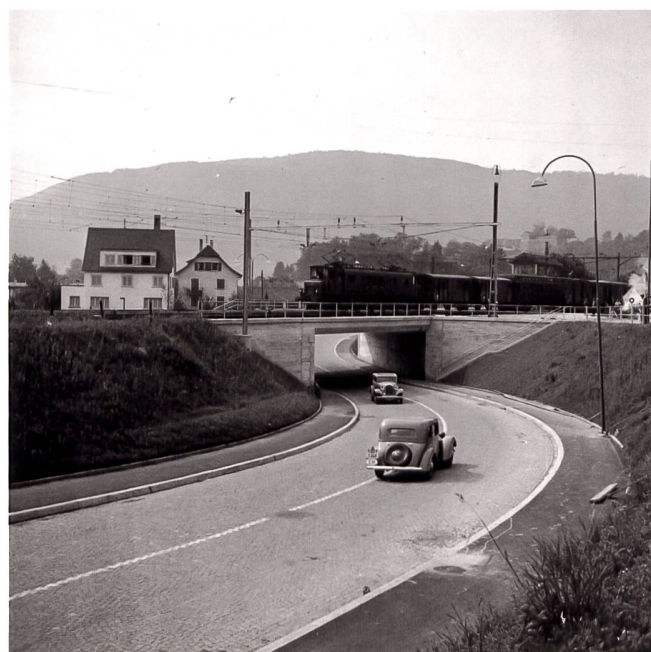
17. Juli 1939: Das Bauwerk ist vollendet, Fahrbahn und Trottoirs wurden dem Verkehr übergeben. Foto Archiv SBB Historic

Die notwendige Zusammenfassung der beiden Arbeiten erschwerte jedoch die Finanzierung, an welche der Kanton Aargau und die Schweizerischen Bundesbahnen die Hauptanteile zu leisten hatten. Am 8. Juli 1938 wurde der Ausführungsvertrag zwischen den beiden Kontrahenten abgeschlossen. Die ersten Studien für die beiden Strassenanlagen waren im Vergleich zu den Anforderungen, die an eine moderne Strasse gestellt werden, sehr bescheiden gehalten. Die Unterführung hätte die Bahnanlage fast senkrecht gekreuzt, die Strassenbreite war mit 9 m ohne Trottoirs vorgesehen. Die beiden Anschlusskurven wiesen Radien von nur 30 m in der Strassenmitte auf. Die Ausführung im Jahre 1939 erfolgte mit einer lichten Weite von total 11.5 m, wovon 7.5 m für die Fahrbahn und je 2 m für die beiden Trottoirs.

dem konnte der Verkehr während dieser Zeit ohne Unfall durchgeführt werden. Die ganze Brückendecke mit der normalen Gleisanlage wurde programmgemäss am 6. Mai und die Fahrbahn in der Unterführung am 17. Juli 1939 in Betrieb genommen.»
