Artikel: Gründe für die Dorfbachkorrektion 1922-1925

Gründe für die Dorfbachkorrektion 1922–1925

Projekt Dorfbachkorrektion

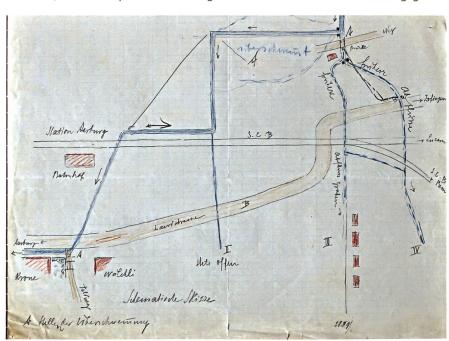
Nach den Hochwasserschäden von 1895 entstanden erste Studien zur Korrektion des Dorfbaches. Aus der Skizze sind die gefährdeten Überschwemmungsgebiete (A) ersichtlich, die Entlastungsgräben bei der Krone, südlich des Bahnhofes und im Bereich der Verzweigung der Bahnlinien Richtung Luzern bzw. Bern. Quelle Staatsarchiv AG

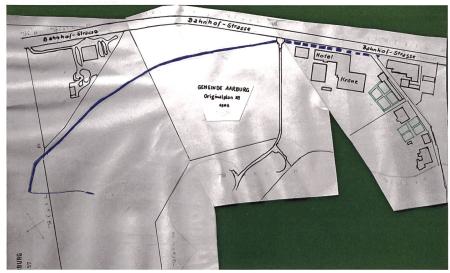
Verlauf des Dorfbaches nach dem Bau der Bahnlinien Basel – Luzern und Zürich–Bern westlich der Station Aarburg. Die besondere Situation bei der «Krone» und der weitere Verlauf Richtung Städtchen. Quelle Kantonales Vermessungsamt Aargau

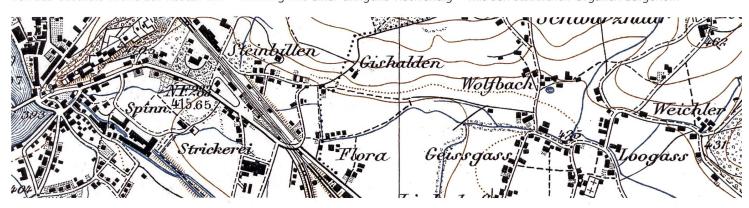
Aus dem Kartenausschnitt ist der Verlauf des Dorfbaches nach dem Bau der Bahnlinien ersichtlich. Quelle swisstopo

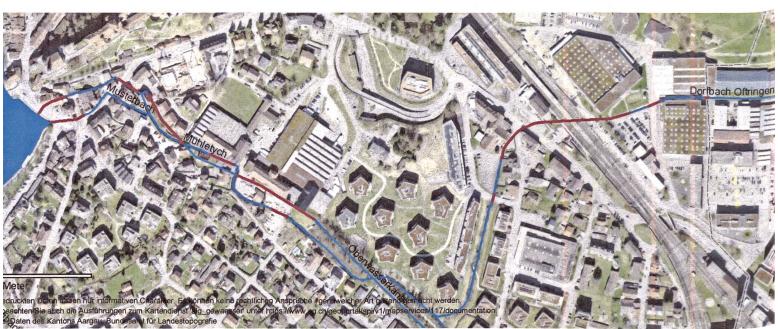
Die Karte zeigt den aktuellen Verlauf des Dorfbaches. Blau sind die offenen, braun die eingedolten Stellen. Quelle agis, Bachkataster

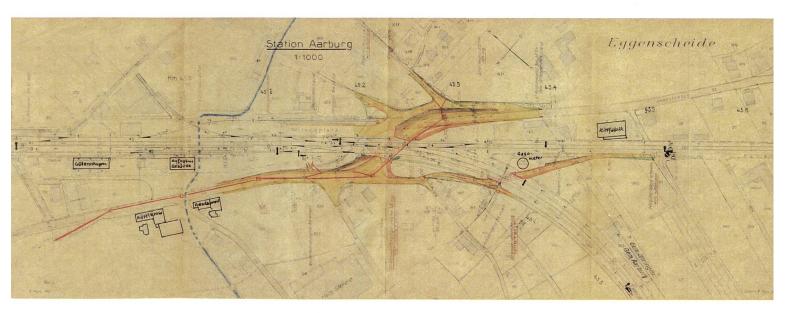
Auf dem Bauplan der SBB-Unterführung von 1937 ist der korrigierte Verlauf des Dorfbaches geradewegs zum Mühletych festgehalten. Die roten Linien zeigen die Kanalisationsleitungen. Foto Archiv SBB Historic

Die Anträge des Gemeinderates erzielten an der Gemeindeversammlung vom 24. März 1922 die erhoffte Mehrheit mit 358 Ja gegen 59 Nein. Die Arbeiten wurden unverzüglich aufgenommen und im Jahr 1925 abgeschlossen. Seither fliesst der Dorfbach nach dem Durchlass unter der Bahnhofstrasse und dem Vorplatz bei der «Krone» in gerader Fortsetzung südlich der Überbauung Webereiareal in den «Mühletych». Die getroffenen Massnahmen haben die ehemals so schlimmen Überschwemmungen bisher verhindert. «Das Werk darf als ein wohlgelungenes bezeichnet werden», hält der Rechenschaftsbericht für das Jahr 1925 fest. «Vom alten, kurvenreichen, allzu engen Bachlauf zeugen heute nur noch einige

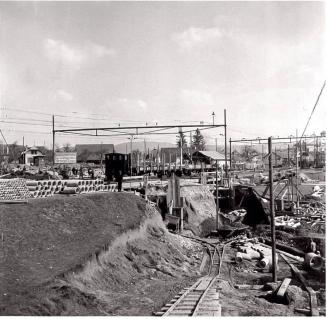
Für die damalige Zeit ein vertrauter Anblick einer Baustelle, für uns heute kaum mehr vorstellbar: Harte Handarbeit mit Pickel, Schaufel, Rollwagen unter Einsatz von Muskelkraft und Schweiss. Foto Archiv SBB Historic

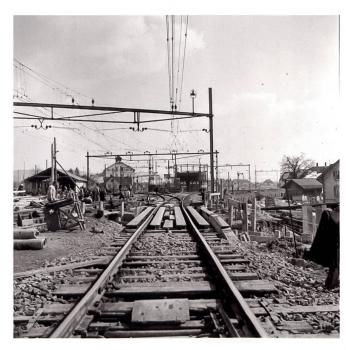
Zur Vereinfachung der Ausführung der Brückendecke wurden verschiedene provisorische Änderungen an der Gleisanlage notwendig. Foto Archiv SBB Historic

Die Unterführung in Aarburg wurde der Gemeinschaftsunternehmung Th. Bertschinger AG in Lenzburg und Robert Wullschleger in Aarburg übertragen. Am 26. Oktober begannen die beiden Baufirmen mit den Installationsarbeiten. Die starke Frostperiode Anfang Januar 1939 verursachte bereits eine empfindliche Störung des Bauprogramms. Um die verlorene Zeit einzuholen, musste während einiger Wochen in zwei Schichten gearbeitet werden. Zur Vereinfachung der Ausführung der Brückendecke wurden verschiedene provisorische Änderungen an der Gleisanlage notwendig. Während mehrerer Wochen musste der

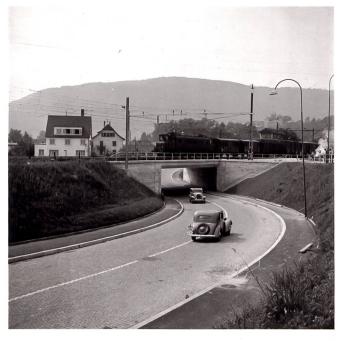
17. Juli 1939: Das Bauwerk ist vollendet, Fahrbahn und Trottoirs wurden dem Verkehr übergeben. Foto Archiv SBB Historic

dem konnte der Verkehr während dieser Zeit ohne Unfall durchgeführt werden. Die ganze Brückendecke mit der normalen Gleisanlage wurde programmgemäss am 6. Mai und die Fahrbahn in der Unterführung am 17. Juli 1939 in Betrieb genommen.»
