Zeitschrift: Jahresbericht: Dokumentationen und Funde / Archäologie Baselland

Artikel: Grabungen und Bauuntersuchungen

## Grabungen und Bauuntersuchungen

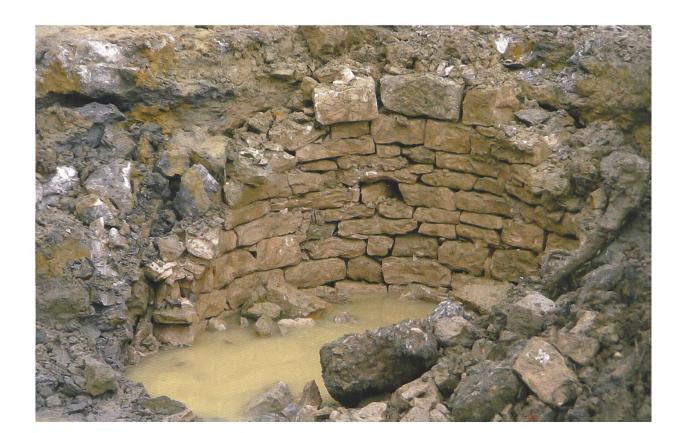
Detail des neuzeitlichen Sodbrunnens, der aus zeitlichen und finanziellen Gründen nicht untersucht werden konnte.

lich ist das Terrain in dem Bereich seit römischer Zeit stark erodiert. Im Westteil der Parzelle kam hingegen ein neuzeitlicher Sodbrunnen zum Vorschein. Derartige Brunnen wurden in Seltisberg schon verschiedentlich festgestellt. Dank einer geologischen

Besonderheit liegt der Grundwasserspiegel auf der Hochebene von Seltisberg unerwartet hoch, was die Anlage solcher Brunnenanlagen erleichtert. Der Neufund wurde eingemessen, aus Zeit- und Kostengründen jedoch nicht weiter freigelegt.

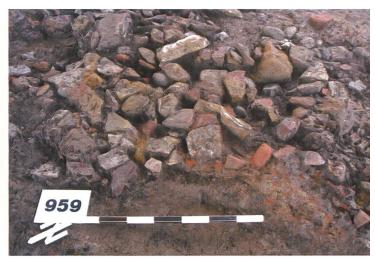
Dieses mächtige Steinfundament war mit einer Lehmplatte bedeckt und zeigt Spuren starker Hitzeeinwirkung: vermutlich ein Ausheizherd, auf dem man das in den Rennöfen gewonnene Eisen weiter verarbeitete. Die charakteristische Fliessstruktur der aus den Öfen austretenden, «rinnenden» Schlacke gab den Rennöfen ihren Namen: frühmittelalterliche Beispiele aus Boécourt, Kt. Jura (nach Ludwig Eschenlohr). Die Trümmerschicht aus stark verbrannten Steinen, römischer Baukeramik und Schlacke ist vermutlich das letzte Zeugnis eines Rennofens, der ganz in der Nähe gestanden haben muss. 5. Jahrhunderts und endet um 700. Damit verringert sich die Kenntnislücke zwischen den bis ins späte 4. Jahrhundert bezeugten römischen Villen der Umgebung und dem mittelalterlichen Dorf beträchtlich.

Die zweite bedeutende Entdeckung ist der Nachweis, dass vor Ort Eisen verhüttet wurde. Damit liefert die Fundstelle einen der frühesten nachrömischen Belege für dieses Gewerbe im Jura.

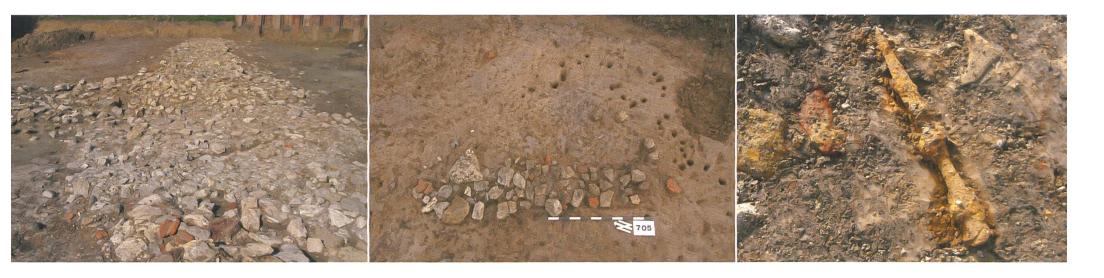
Die nach Römerart gebaute Strasse besitzt eine mehrfach ausgebesserte Steinkofferung, durchsetzt mit viel römischem Ziegelbruch. Der ursprüngliche Feinbelag ist nur noch in Resten erhalten. Rechts (östlich) der Strasse befindet sich ein altes Bachbett. Eigentliche Grubenhäuser – wie in frühmittelalterlichen Siedlungen sonst üblich – gibt es nicht. Verschiedentlich liessen sich aber leicht eingetiefte «Arbeitsplattformen» nachweisen, die zum Teil wohl gedeckt waren. Trockenmäuerchen und kleine Pfostenlöcher zeugen von Inneneinrichtungen. Ein seltener Fund aus Siedlungszusammenhang: eine frühmittelalterliche Lanzenspitze.

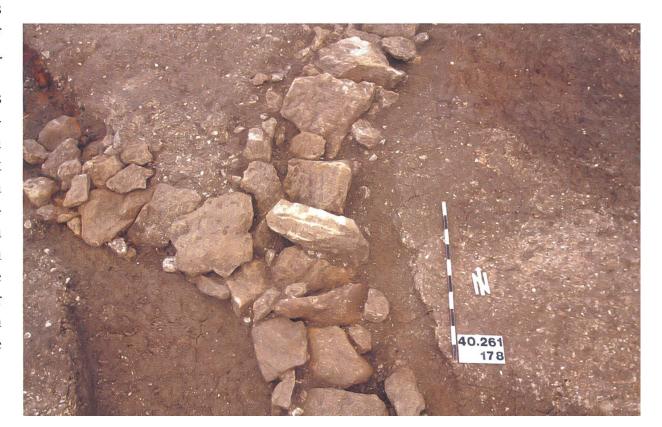
links:
Auf der schlecht erhaltenen Wegpflästerung sind im Bildhintergrund die Reste eines jüngeren Kanals zu erkennen, der etwa in der Flucht des Weges verlief. Ein älterer Kanal verlief unter dem Strassenbelag.

rechts:
Nach dem Öffnen des
älteren Kanals wurden
dunkle Spuren von
vermoderten Holzbohlen sichtbar. Sie
bildeten ursprünglich
die Seitenwände. Die
doppelte dunkle Spur
auf der rechten Seite
des Kanals zeigt eine
nachträgliche
Reparatur an.

Spektakulär war ein komplexes, mehrphasiges System von sich zum Teil überlagernden und durchschlagenden Wasserleitungen. Sie setzten am Nordhang über der Siedlung zum Teil fein verästelt an und fanden sich zur Siedlung hin in grösseren Kanälen zusammen. Einer lag unter der erwähnten Ein gedeckter Kanal verzweigt sich hangwärts. Der linke Ast stellt eine ältere Kanalführung dar, der rechte eine jüngere (vgl. folgendes Foto).

Wegpflästerung, ein weiterer überlagerte diese. Die Kanäle bestanden aus seitlichen Trockenmäuerchen und waren sorgfältig mit Steinplatten abgedeckt. Einzelne hatten zudem eine akkurat mit Steinen ausgelegte Sohle. In einigen der grösseren waren im Innern noch Reste einer hölzernen Auskleidung erhalten.

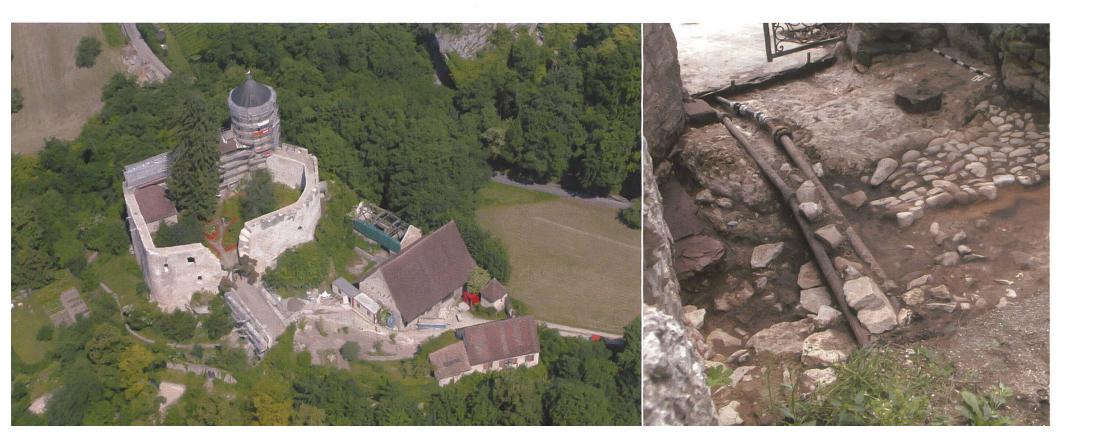
Der Rundturm ist bis auf eine hofseitige Höhe von 9 m noch original erhalten und im Verband mit dem Bering der Gründungszeit. Über dieser Höhe wurde ein anderer Mörtel verwendet, während sich die Mauerstruktur kaum von den darunter liegenden Teilen unterscheidet. C14-Daten aus dem jüngeren Mauermörtel sollten diesen Wechsel im Mauerwerk klären helfen. Leider war das Resultat jedoch zu wenig präzise für eine verlässliche Antwort. Eines der

beiden Daten weist mit ziemlich hoher Sicherheit in die Bauzeit der Burg, das andere hingegen ergab einen erweiterten Datierungsspielraum innerhalb des gesamten 14. Jahrhunderts. Vermutlich ist der Mauerwechsel im Turm demnach nur durch eine Zäsur im Baufortgang entstanden, beispielsweise anlässlich einer Winterpause. Das jüngere Datum könnte durch Verputzarbeiten erklärt werden – vielleicht nach den Schäden des Erdbebens von Basel im

Jahre 1356? Der original erhaltene Hocheingang des Turmes mass 180 x 75 cm und lag in 11,5 m Höhe. Er ist heute auf Fenstergrösse zugemauert. Der im Holzschnitt der Schlacht von Dornach (1499) erahnbare, wohl ursprüngliche Zinnenabschluss ist archäologisch nicht mehr nachweisbar.

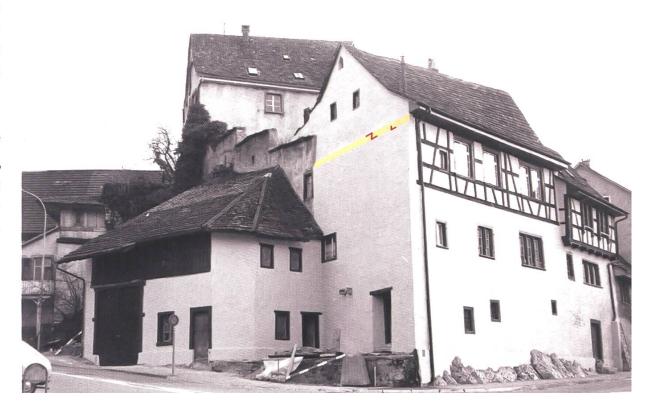
Bericht: Anita Springer Örtliche Leitung: Claudia Spiess Oktober 2006 Bauzustand vor der Fassadensanierung. Deutlich erkennbar ist der Mauerknick unterhalb des Giebelfeldes (gelb). Die neu festgestellten Auflager zweier möglicher Konsolen sind rot markiert. (Foto Denkmalpflege Baselland).

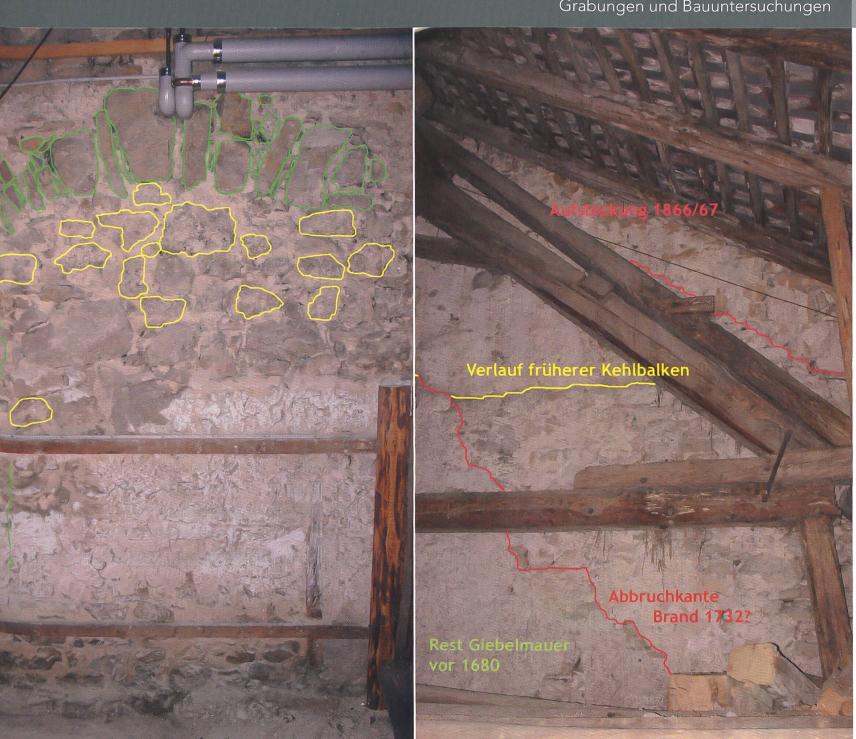
Die grün markierten Kalkbruchsteine zeigen die Überreste eines heute zugemauerten Stichbogentores, das von der Scheune in die Gaststube führte. In der Füllung sind zahlreiche Tuffsteine vermauert (gelb).

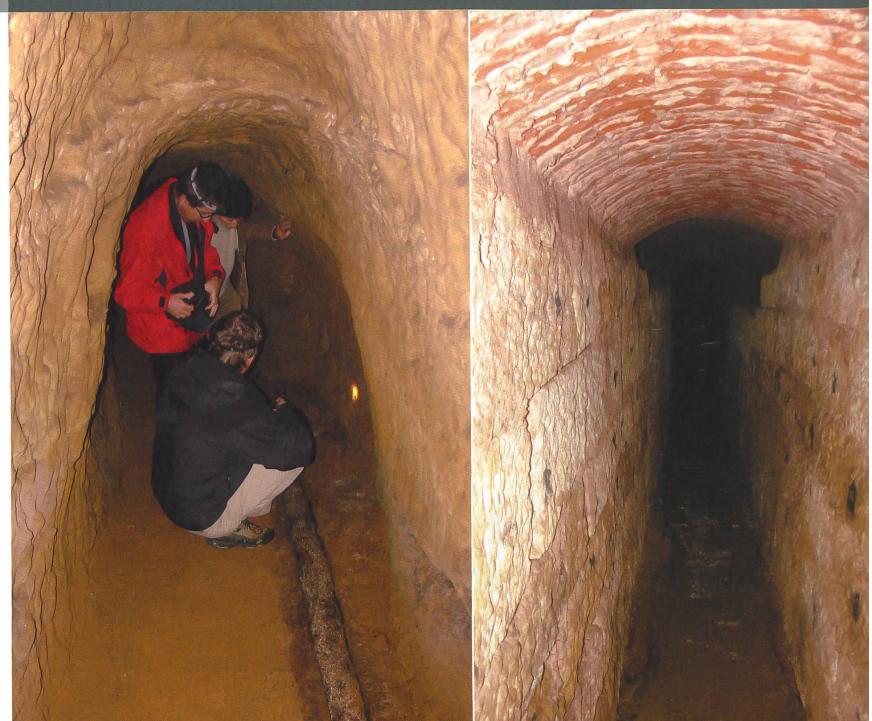
Die St. Magarethen-Quelle ist die am aufwendigsten gefasste Quelle auf Binninger Boden. Der knapp mannshohe Stollen reicht vom Hangfuss bis unter das Hofgut von St. Margarethen. Das Wasser fliesst in einem Kanal aus Backund Buntsandsteinen.
