Artikel: Grabungen und Bauuntersuchungen
Autor: Marti, Reto
DOI: <https://doi.org/10.5169/seals-803486>

Archäologie Baselland 2006

Grabungen und Bauuntersuchungen

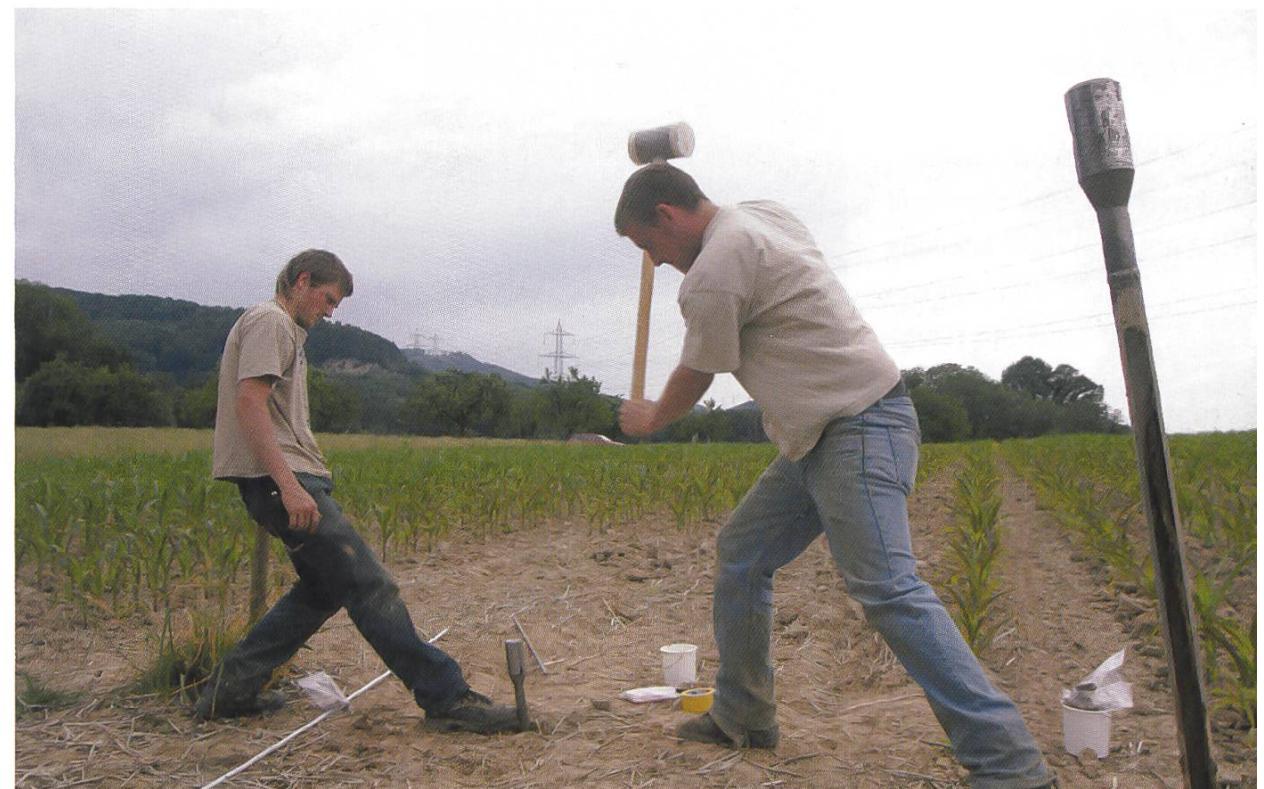
Grabung 2006. Heute sind die Befunde durch die landwirtschaftliche Nutzung stark erodiert.

Vom aufgehenden Mauerwerk ist kaum mehr als eine Steinlage erhalten. «Fehlstellen» wie oberhalb der Bildmitte und rechts zeugen von undokumentierten älteren Bodeneingriffen. Im Vordergrund rechts ist der Rest einer rechteckigen, mit Steinplatten umstellten Herdstelle erkennbar.

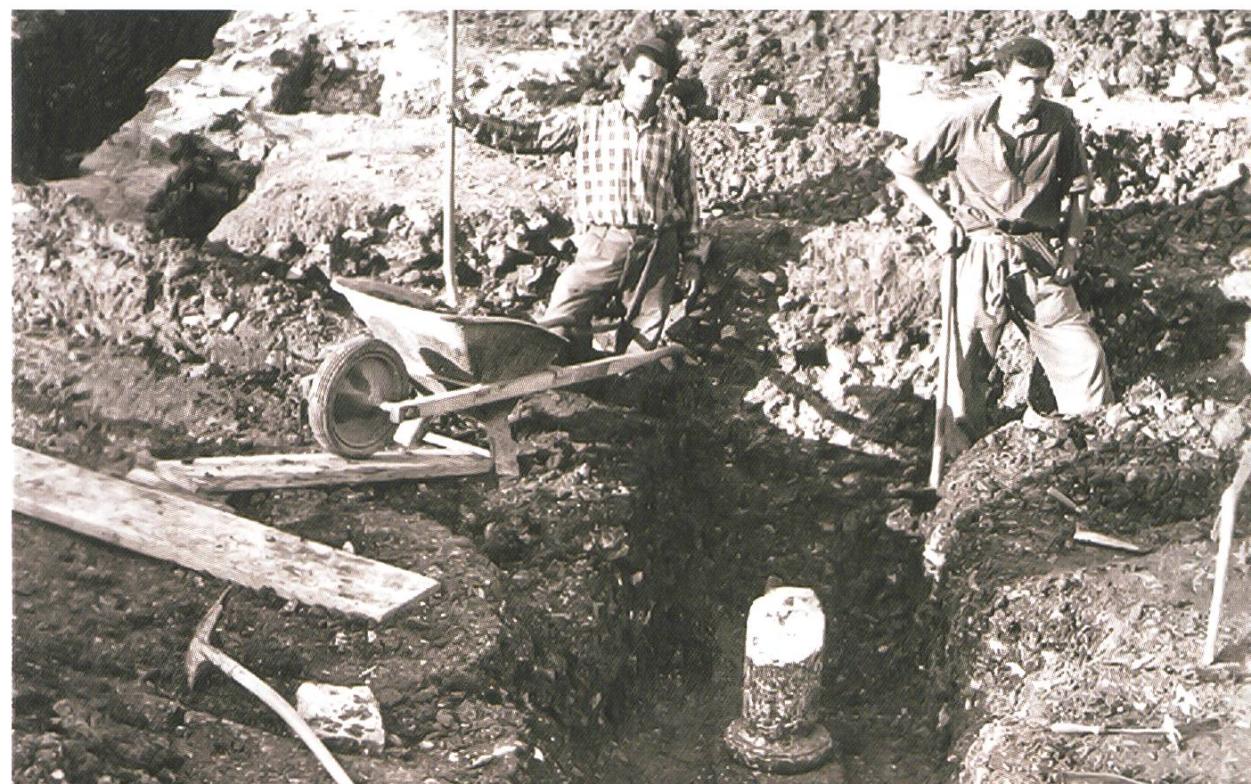
Pratteln, Kästeli.
Grabungen 1957 im
Bereich des Herrenhauses. Im Vordergrund
das Fundament einer
Portikusmauer mit der
Basis einer Säule.

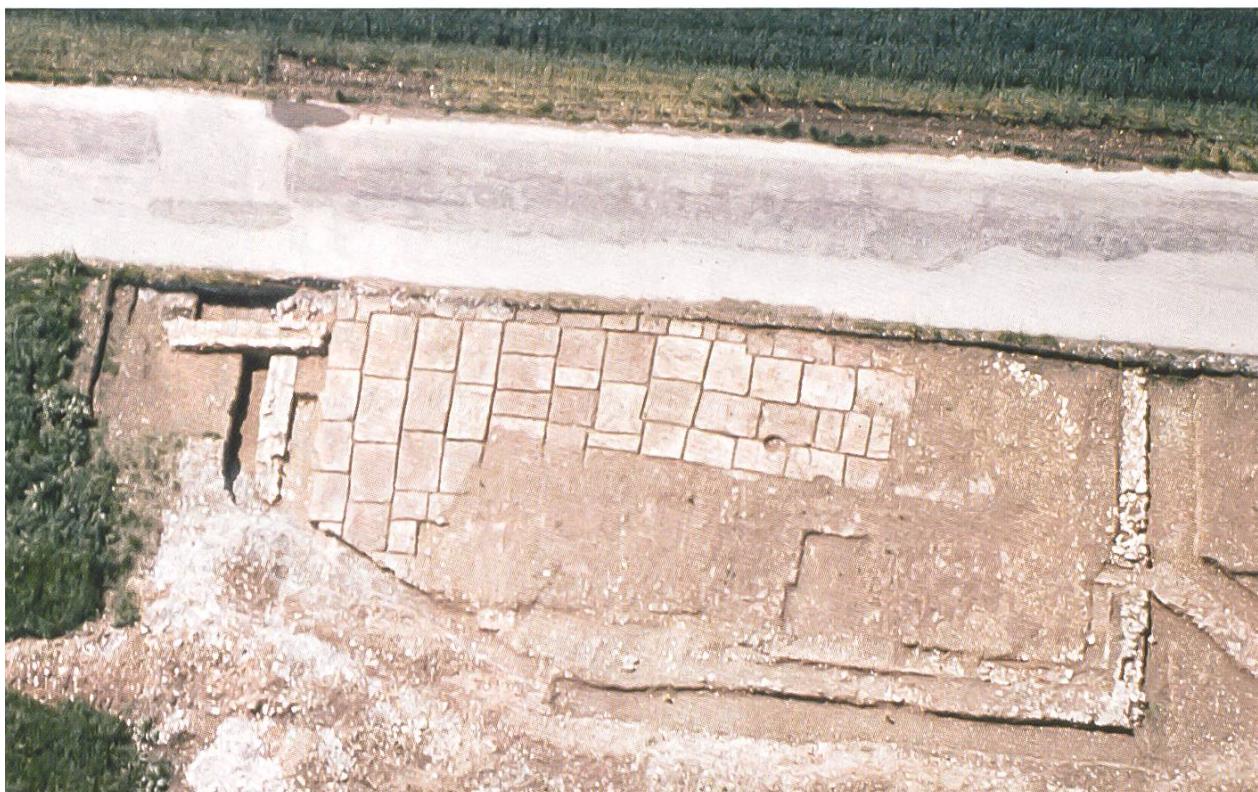
Kästeliweg 1971. Das Wasserbecken war mit Sandsteinplatten ausgelegt. Die Fugen waren mit besonders hochwertigem Mörtel abgedichtet. Über den Beckenboden verlief eine jüngere, spätromische Mauer (rechts).

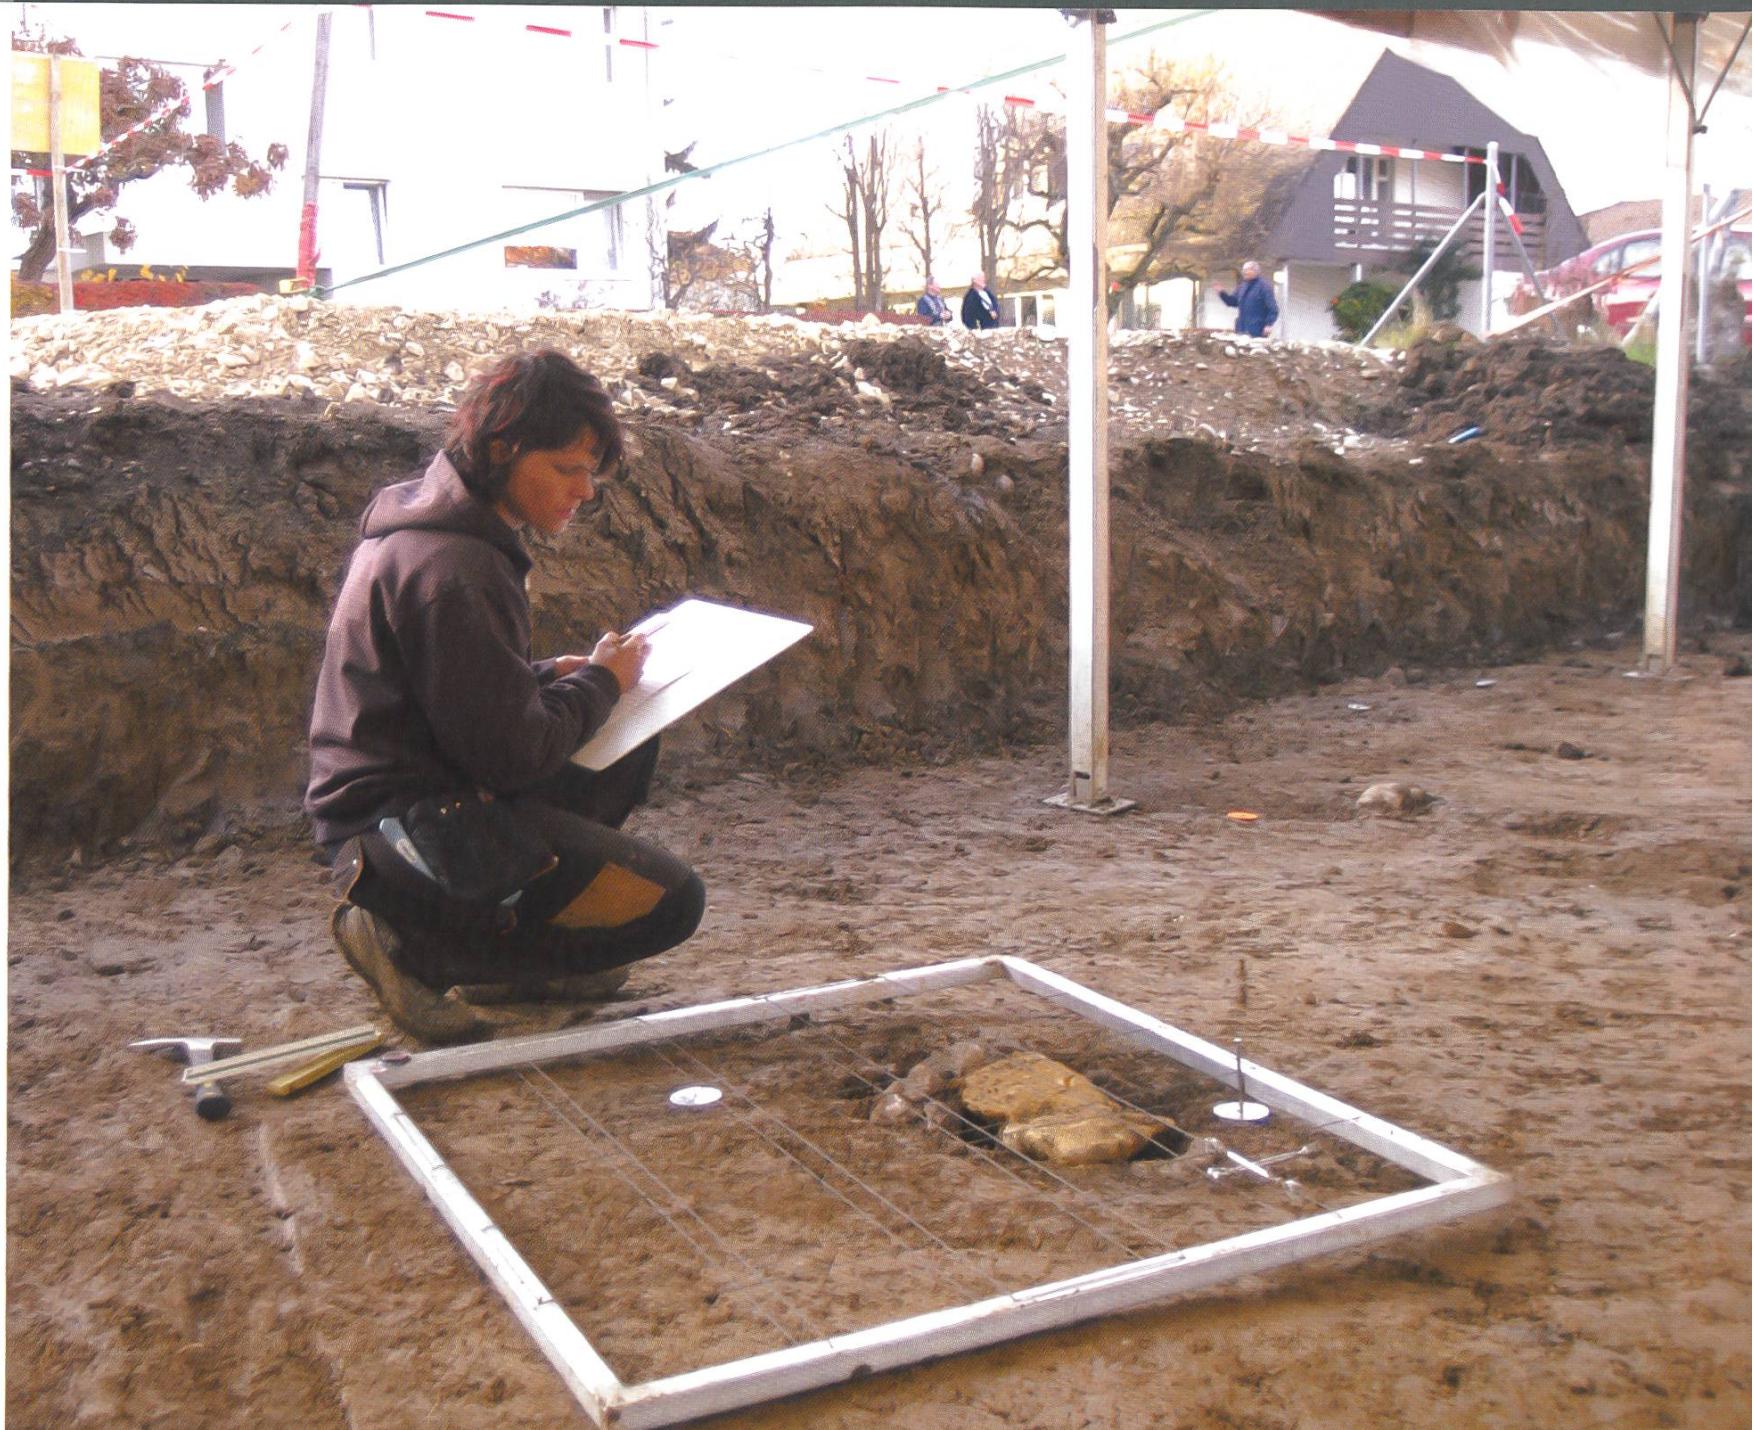
Die Zeichnerin Sarah Hänggi dokumentiert Strukturen der Siedlung, die sich als dunkle Verfärbungen im lehmigen Untergrund abzeichnen. Gelegentlich finden sich in den Pfostengruben Steine oder römische Ziegelfragmente, mit denen die Pfosten seinerzeit verkeilt worden waren.

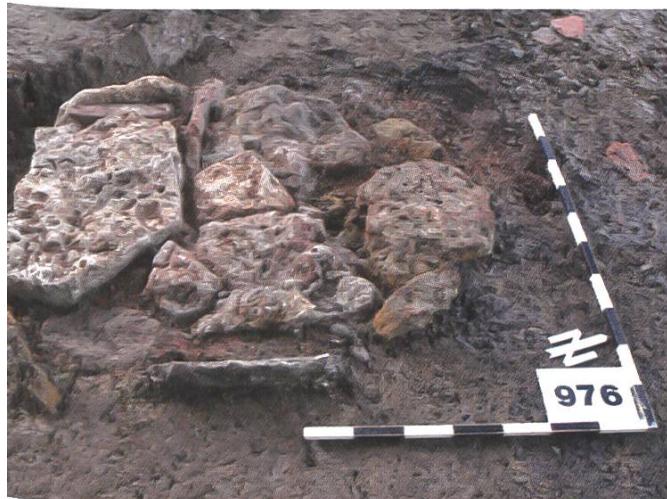
Dieses mächtige Steinfundament war mit einer Lehmplatte bedeckt und zeigt Spuren starker Hitzeinwirkung: vermutlich ein Ausheizherd, auf dem man das in den Rennöfen gewonnene Eisen weiter verarbeitete.

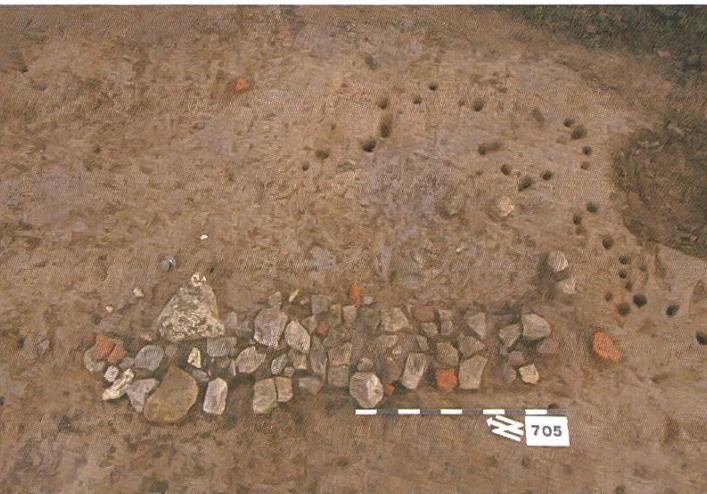
Die nach Römerart gebaute Strasse besitzt eine mehrfach ausgebesserte Steinkofferung, durchsetzt mit viel römischem Ziegelbruch. Der ursprüngliche Feinbelag ist nur noch in Resten erhalten. Rechts (östlich) der Strasse befindet sich ein altes Bachbett.

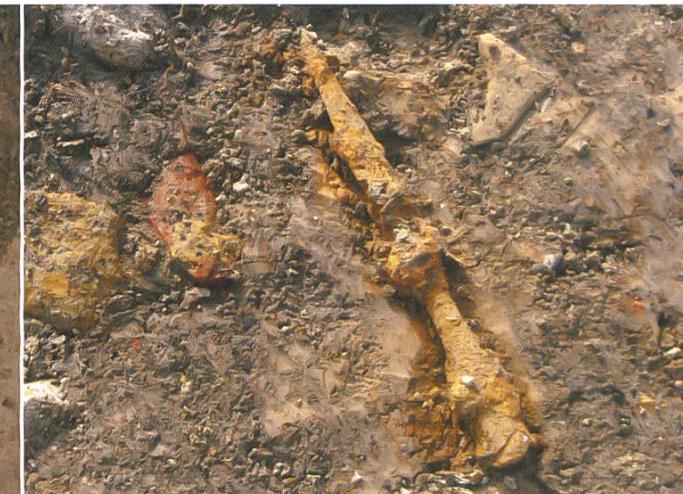
Eigentliche Grubenhäuser – wie in frühmittelalterlichen Siedlungen sonst üblich – gibt es nicht. Verschiedentlich liessen sich aber leicht eingetiefte «Arbeitsplattformen» nachweisen, die zum Teil wohl gedeckt waren. Trockenmäuerchen und kleine Pfostenlöcher zeugen von Inneneinrichtungen.

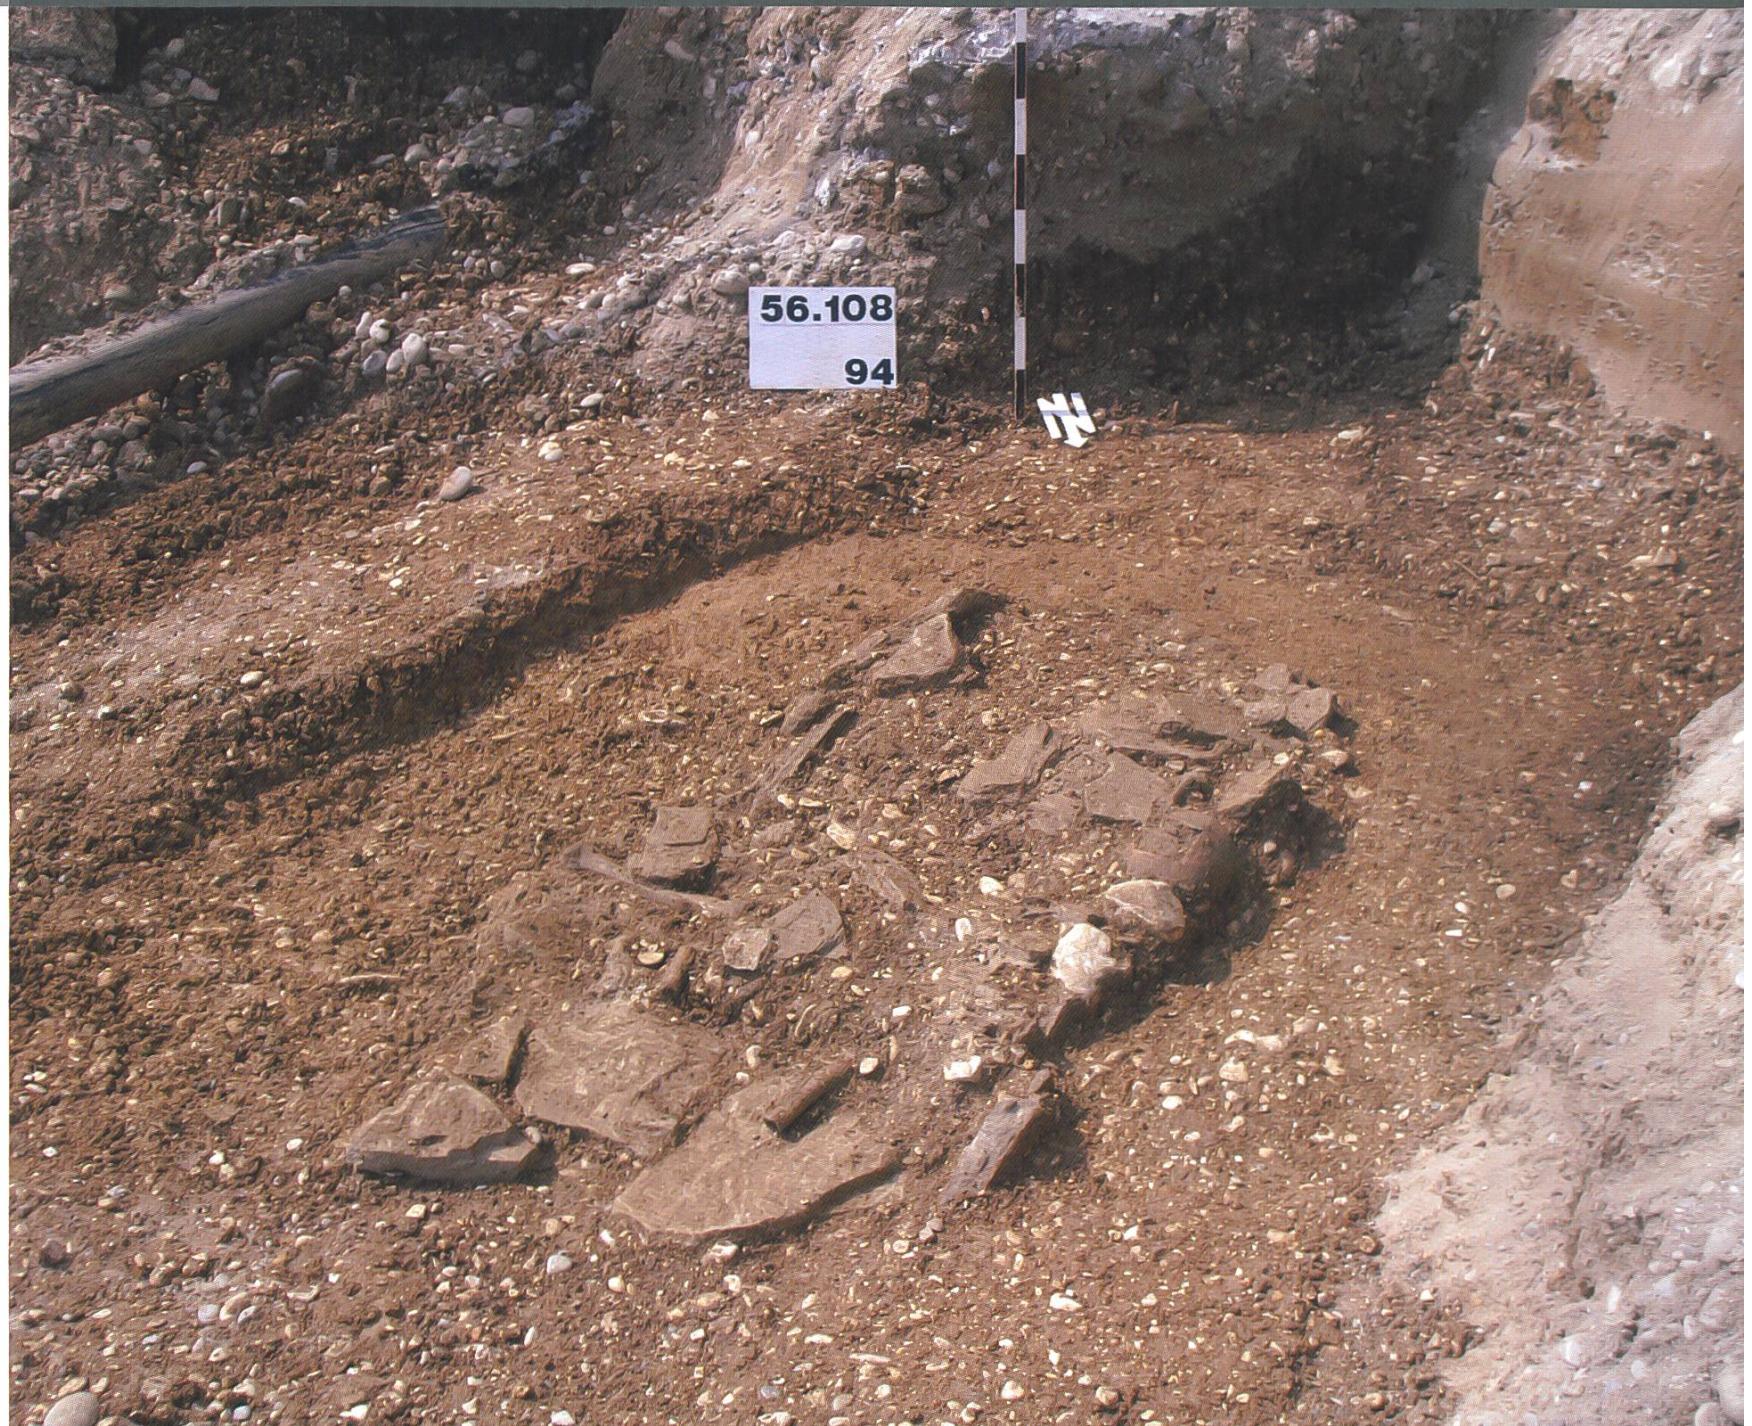
Zwischen Leitungsgräben und Fundamenten der alten Tiefgarage fand sich der letzte, bereits stark durchwühlte Rest eines Steinplattengrabes. Die Knochenreste zeigen, dass darin über einen längeren Zeitraum mehrere Menschen bestattet worden waren.

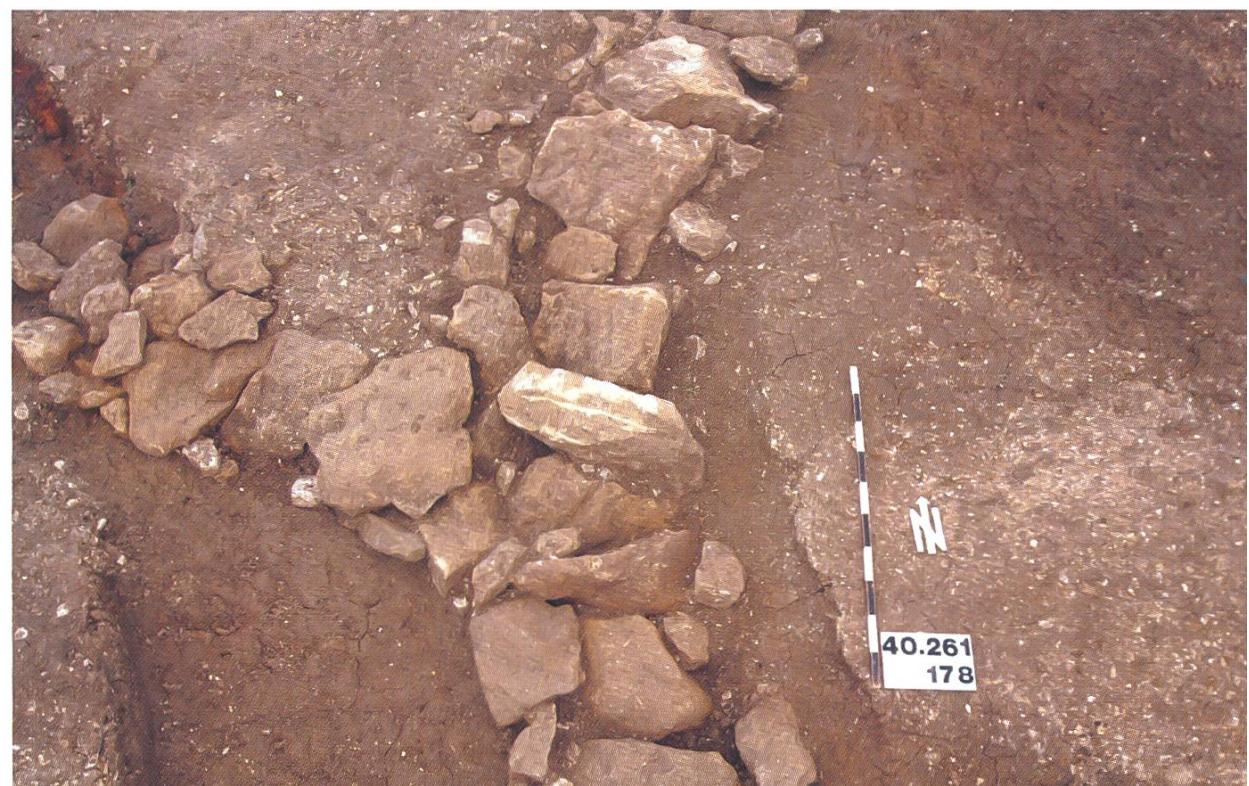
Ein gedeckter Kanal verzweigt sich hangwärts. Der linke Ast stellt eine ältere Kanalführung dar, der rechte eine jüngere (vgl. folgendes Foto).

Wegpflasterung, ein weiterer überlagerte diese. Die Kanäle bestanden aus seitlichen Trockenmäuerchen und waren sorgfältig mit Steinplatten abgedeckt. Einzelne hatten zudem eine akkurat mit Steinen ausgelegte Sohle. In einigen der grösseren waren im Innern noch Reste einer hölzernen Auskleidung erhalten.

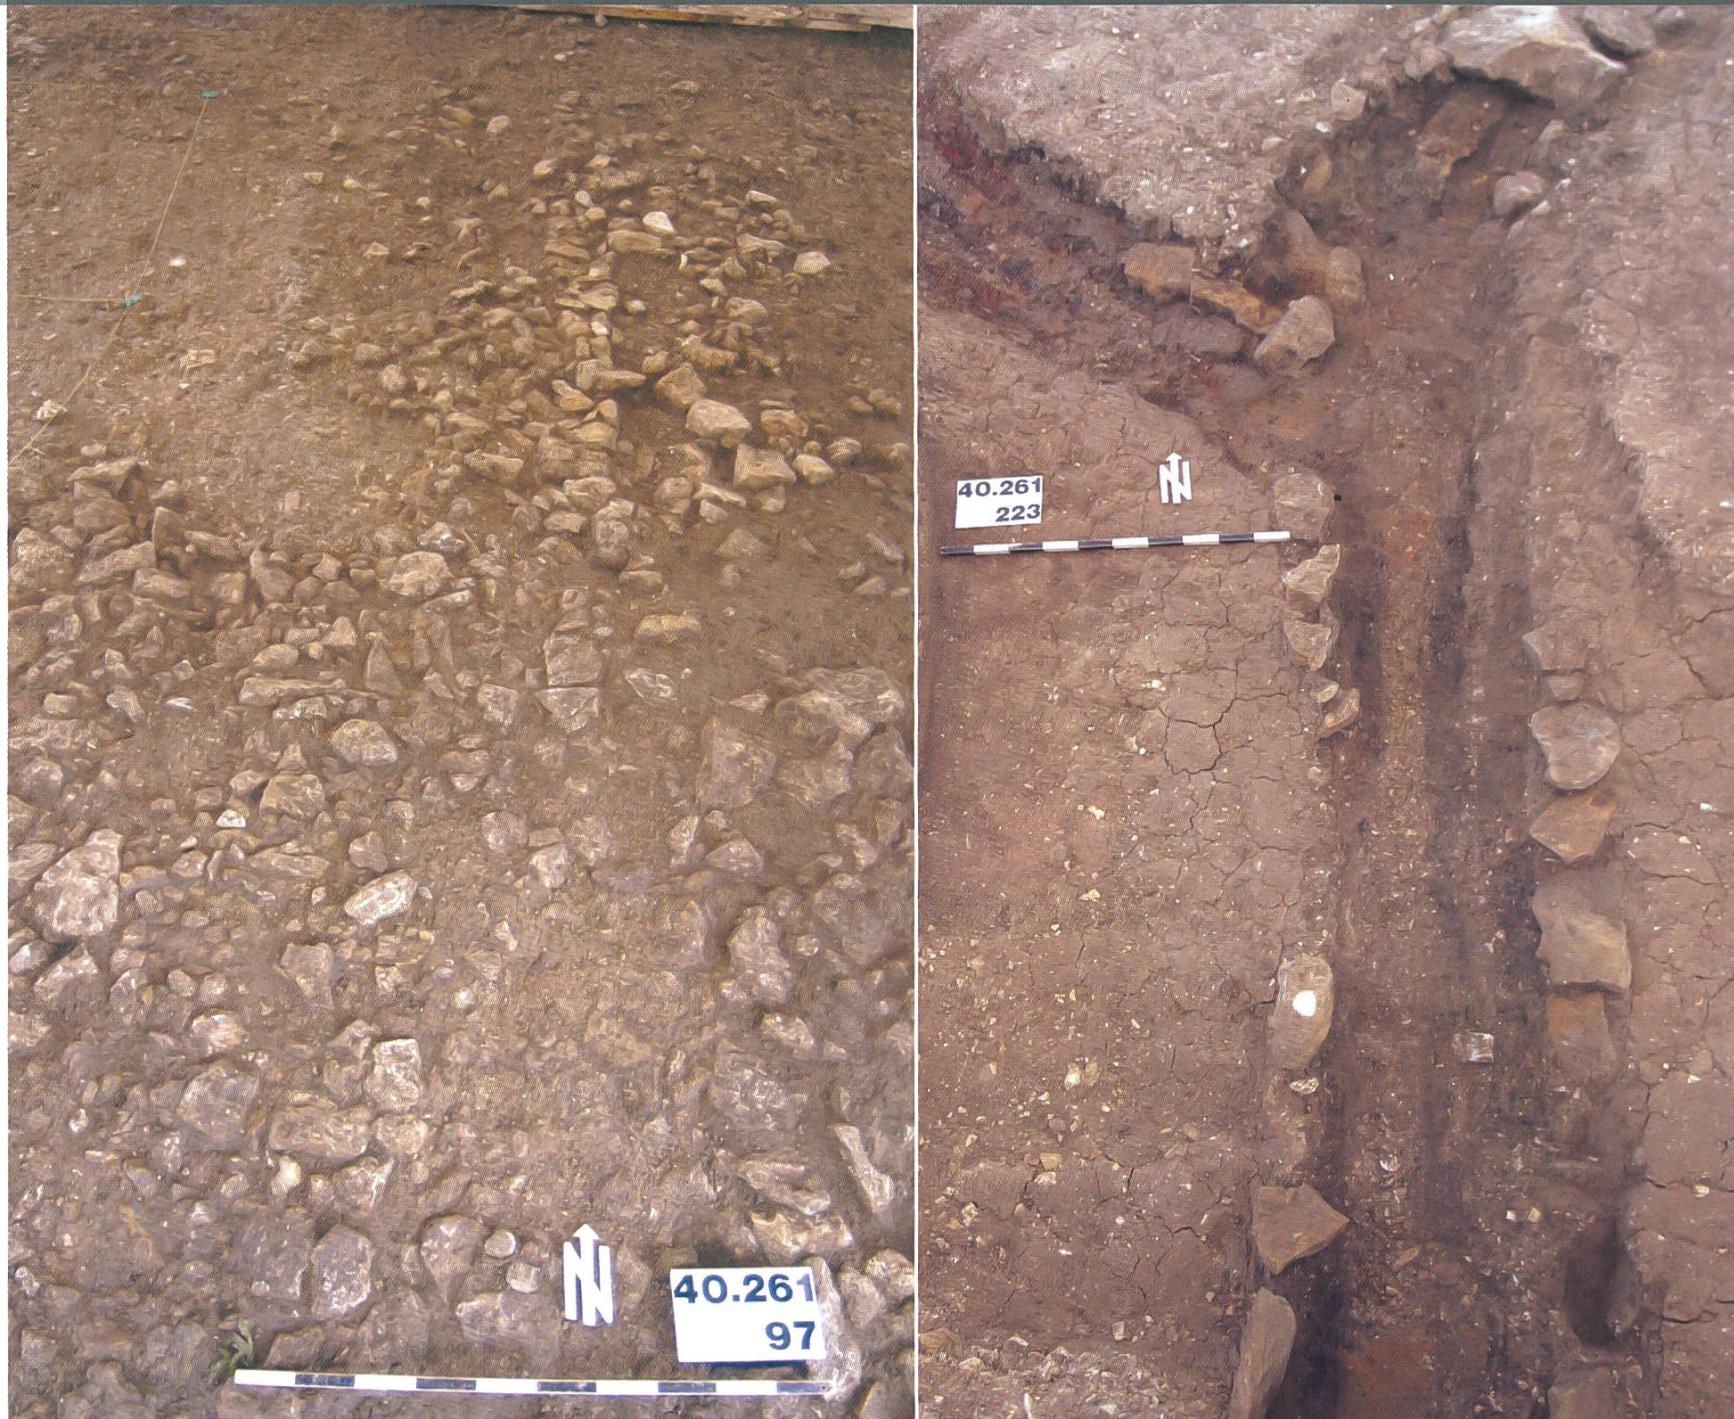
Nach dem Öffnen des älteren Kanals wurden dunkle Spuren von vermoderten Holzböhlen sichtbar. Sie bildeten ursprünglich die Seitenwände. Die doppelte dunkle Spur auf der rechten Seite des Kanals zeigt eine nachträgliche Reparatur an.

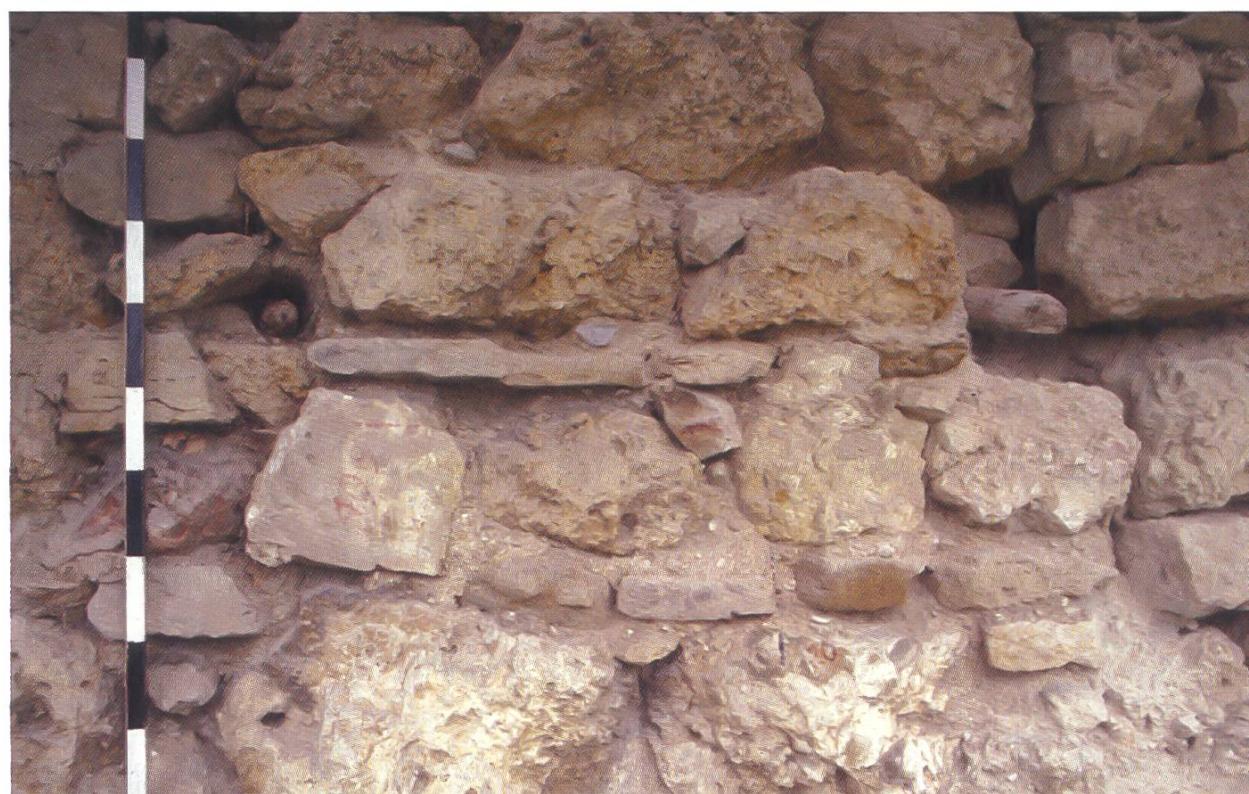
Im stark ausgewitterten Mauerwerk sind Reste der eingemauerten Gerüstholzer erhalten. Sie sind dendrochronologisch in den Winter 1243/44 datiert.

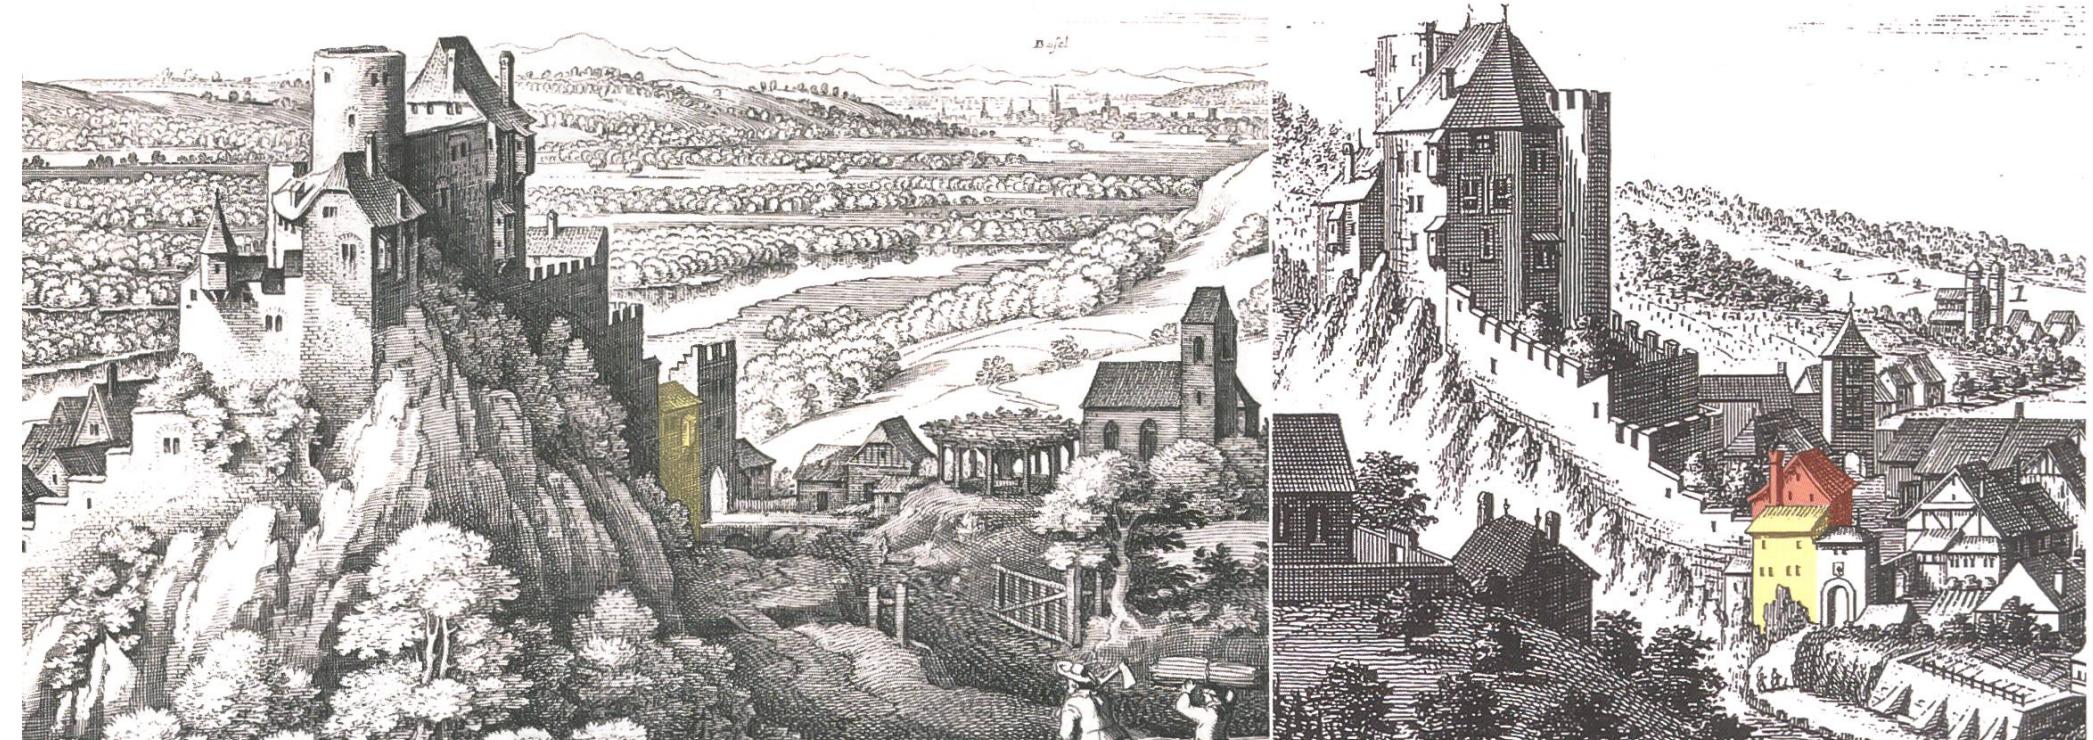
Bauzustand vor der Fassadensanierung. Deutlich erkennbar ist der Mauerknick unterhalb des Giebelfeldes (gelb). Die neu festgestellten Auflager zweier möglicher Konsolen sind rot markiert. (Foto Denkmalpflege Baselland).

An den schadhaften Stellen wurden der Deckputz entfernt und die entstandenen Risse aufgespitzt. Diese Freilegungen lieferten zwar nur punktuelle Einblicke ins Mauerwerk. Sie ermöglichen unter anderem aber, bildliche Darstellungen des 17. und 18. Jahrhunderts zu bestätigen. Die Richtung Gruthweg weisende Giebelwand (Nordfassade) besitzt unterhalb des Giebelfeldes einen deutlichen horizontalen Knick im Mauerwerk. Er zeigt die einstige Höhe der heute im dritten Obergeschoss des Pfarrhauses integrierten Wehrmauer. Sie überragte bis zur Aufstockung des Pfarrhauses in der ersten Hälfte des 18. Jahrhunderts die dahinter liegenden Bauten.

Neu entdeckte Spuren im Bereich der Oberkante der Wehrmauer können von zwei Konsolen stammen, die als einstige Auflager des abgehenden Pultdaches dienten. Wann das schmale Gebäude vor der Wehrmauer neben dem leicht vorkragenden Nordtor ent-

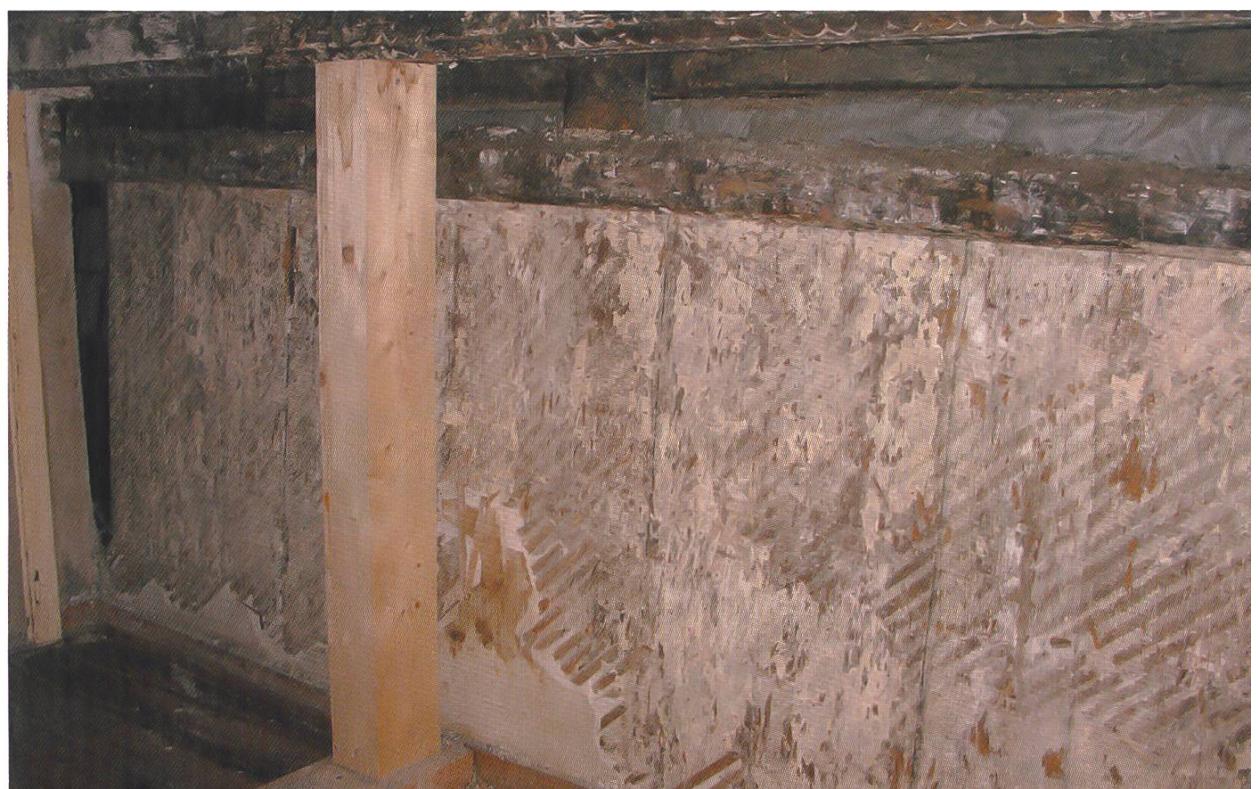
Adelberg 38, traufseitige Bohlenwand im zweiten Obergeschoss. Dendrochronologische Untersuchungen datieren das hier verbaute Holz ins Jahr 1410.

bisher nicht nachweisen. Der älteste Bauteil der hier untersuchten Häuser neben dem oberen Tor ist eine Bohlenständerwand aus dem zweiten Obergeschoss der Liegenschaft Adelberg 38. Sie lässt sich dendrochronologisch ins Jahr 1410 datieren, wurde jedoch wahrscheinlich erst zu Beginn des

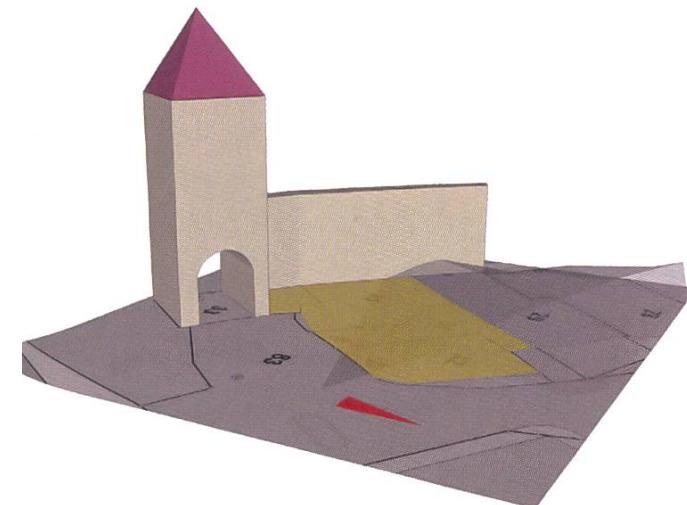
Phase 1: Schematischer Ausschnitt einer ersten Befestigung im späten Mittelalter.

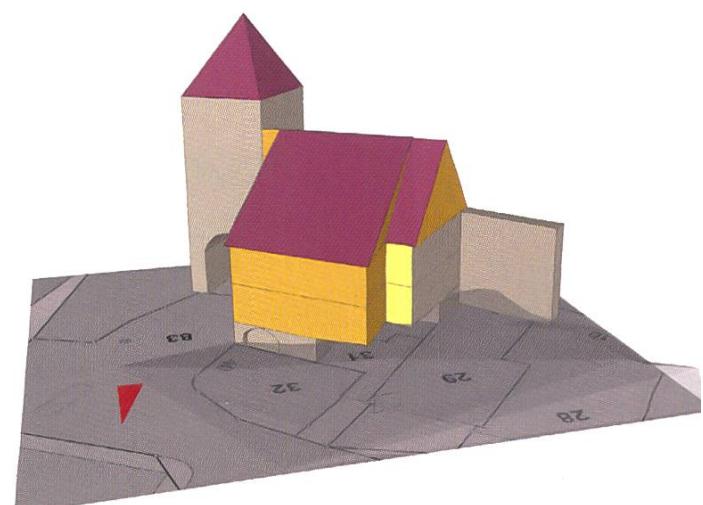
Phase 3: Barocke Überbauung in der ersten Hälfte des 17. Jahrhunderts. Die traufseitige Bohlenwand des ersten Obergeschosses stammt aus dem Jahr 1612. Gelb: Fachwerk, orange: Holz, grau: Stein, beige: unbekannte Konstruktionsweise.

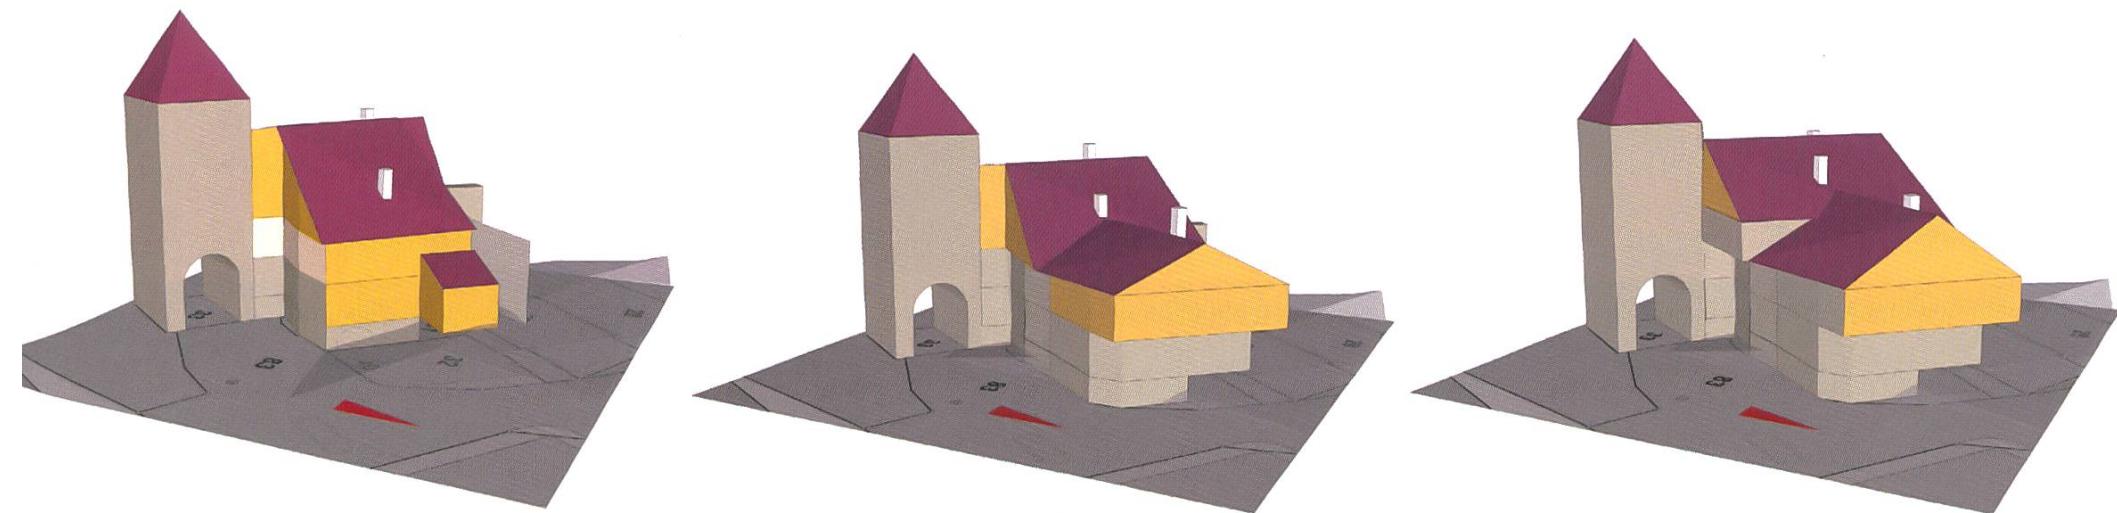
Phase 4: Das Nachbargebäude auf Parzelle 29 erstreckt sich ebenfalls bereits bis auf die Höhe des angebauten kleinen Stalles. Die Deckenbalken der Küche, mit Aussparungen für die Aufnahme des grossen Kaminhutes, lassen sich dendrochronologisch ins Jahr 1684 datieren. Der als Wohnraum genutzte Anbau Adelberg 38 hat also spätestens ab diesem Zeitpunkt eine Herdstelle mit Kamin.

Die anfänglich aus Bohlen bestehende Außenwand von Adelberg 38 wird mit dem Anbau von Adelberg 40 in eine Zwischenwand aus einer mit Bruchsteinen ausgemauerten Ständerkonstruktion umgewandelt.
