Artikel: Grabungen und Bauuntersuchungen
Autor: Marti, Reto
DOI: <https://doi.org/10.5169/seals-803486>

Archäologie Baselland 2006

Grabungen und Bauuntersuchungen

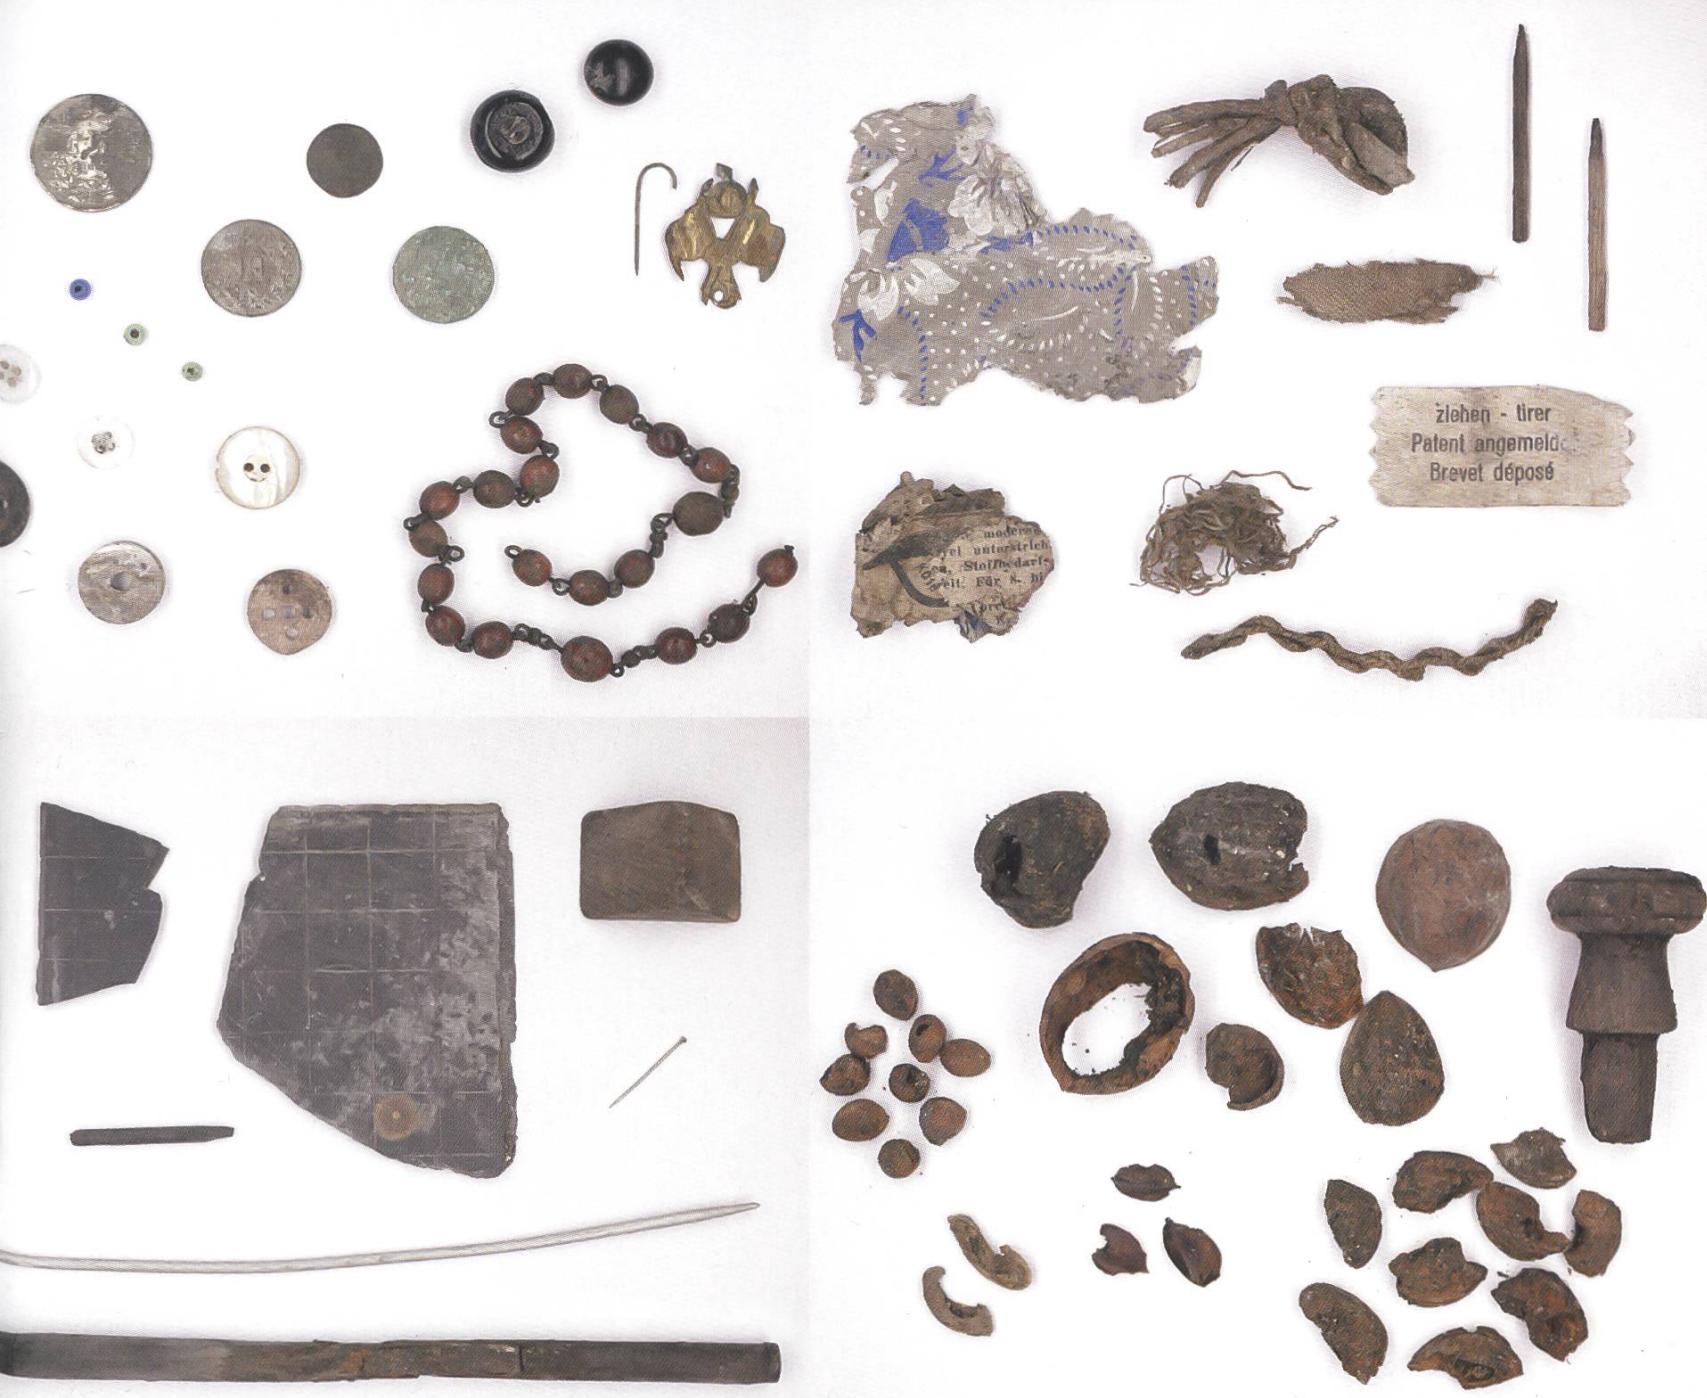
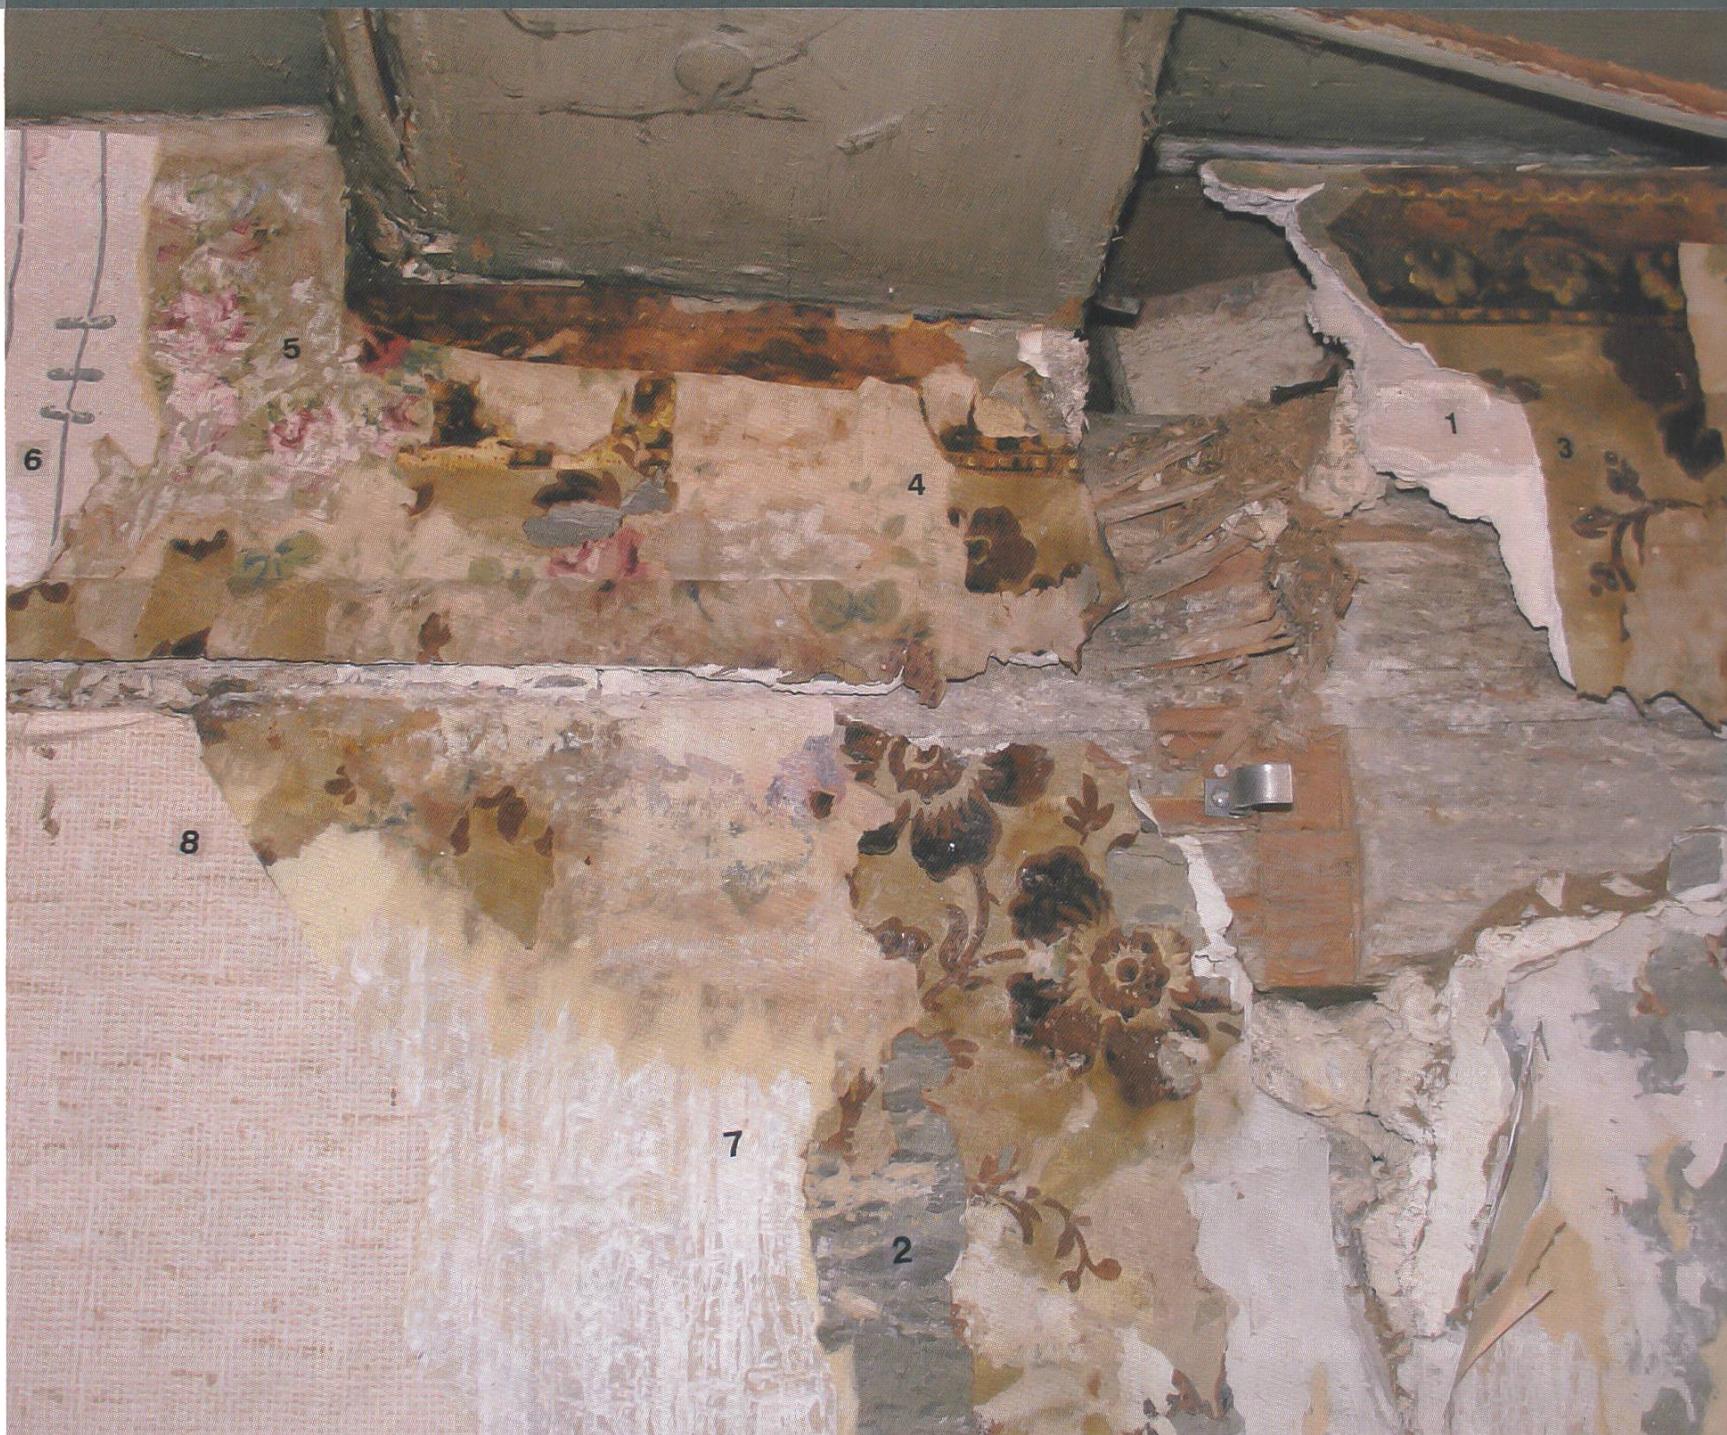
In Zwischenböden und Wandverschalungen verschwinden im Laufe der Zeit viele kleine Gegenstände wie Scherben, Knöpfe oder Speiseabfälle. Nussschalen und Kirschensteine sind wohl Überreste von Vorräten kleiner Nager, die es sich in den warmen Hohlräumen gemütlich gemacht haben.

Tapeten. In der Stube im ersten Obergeschoss liessen sich bis acht Farbanstriche und Tapetenfolgen des 19. Jahrhunderts nachweisen.

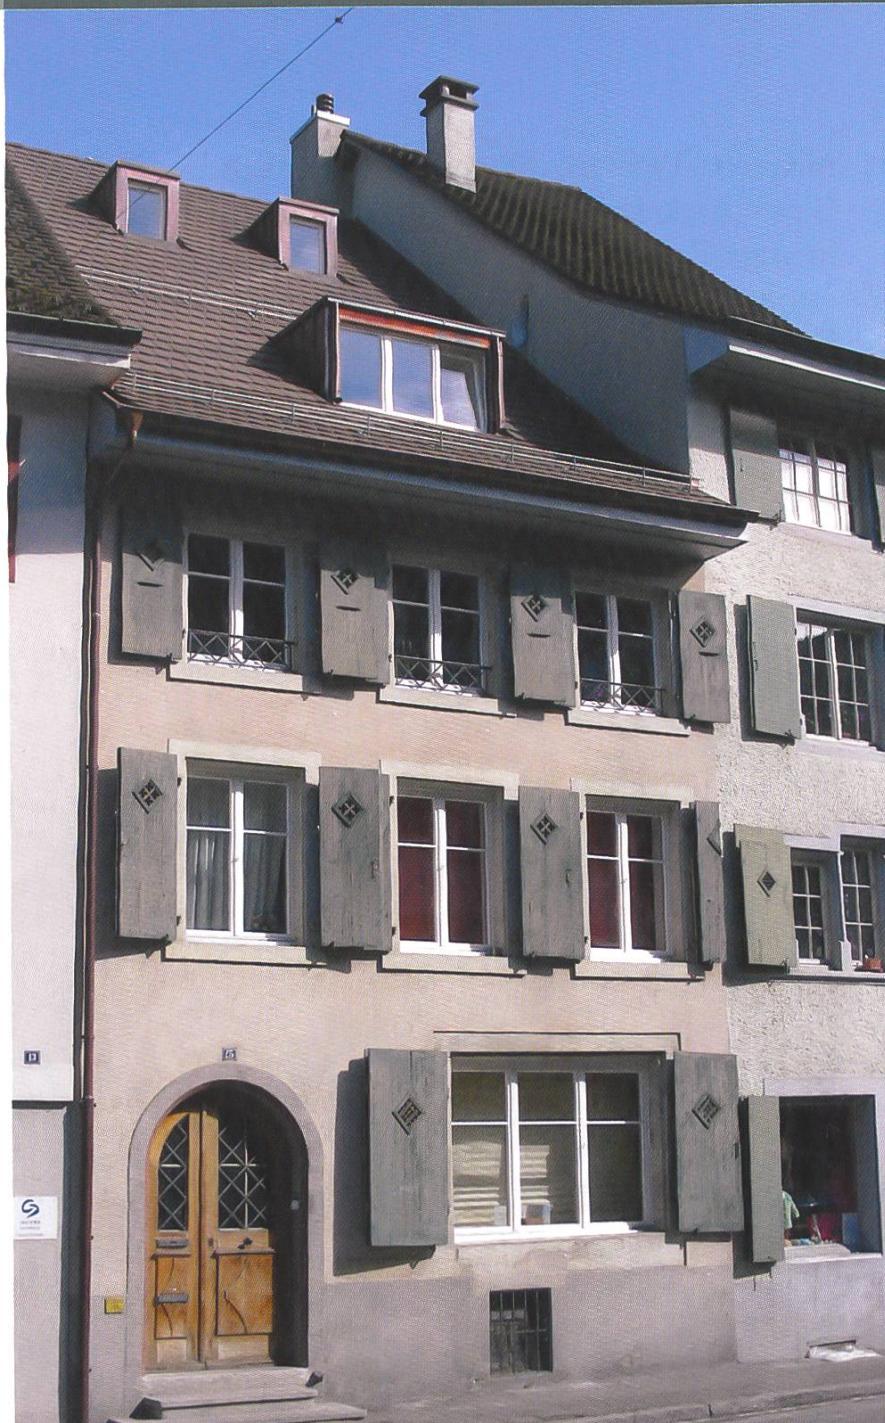
Liestal, Fischmarkt 15.
Das Haus nach dem
Umbau.

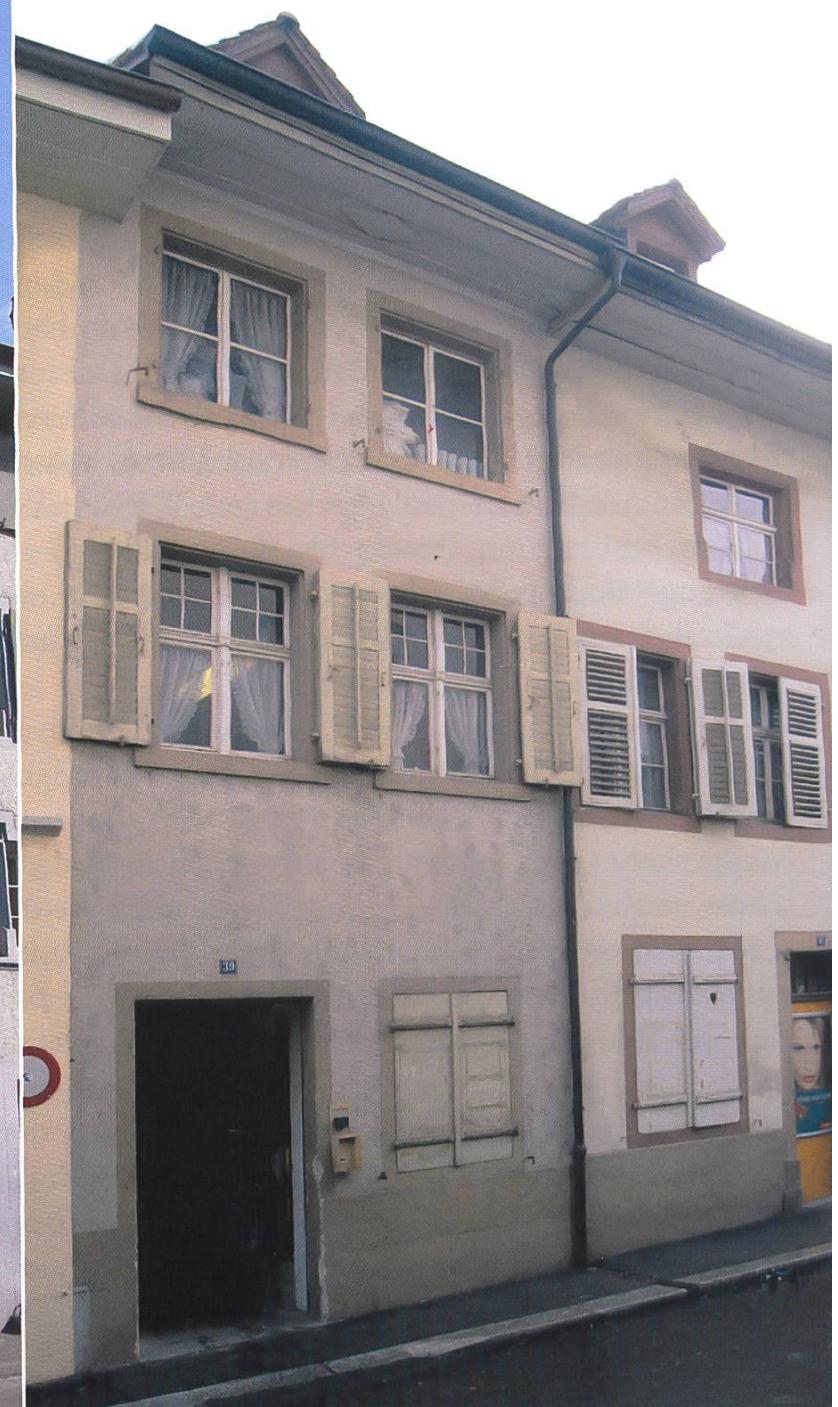
Liestal,
Kanonengasse 39/41,
die gassenseitigen
Fassaden.

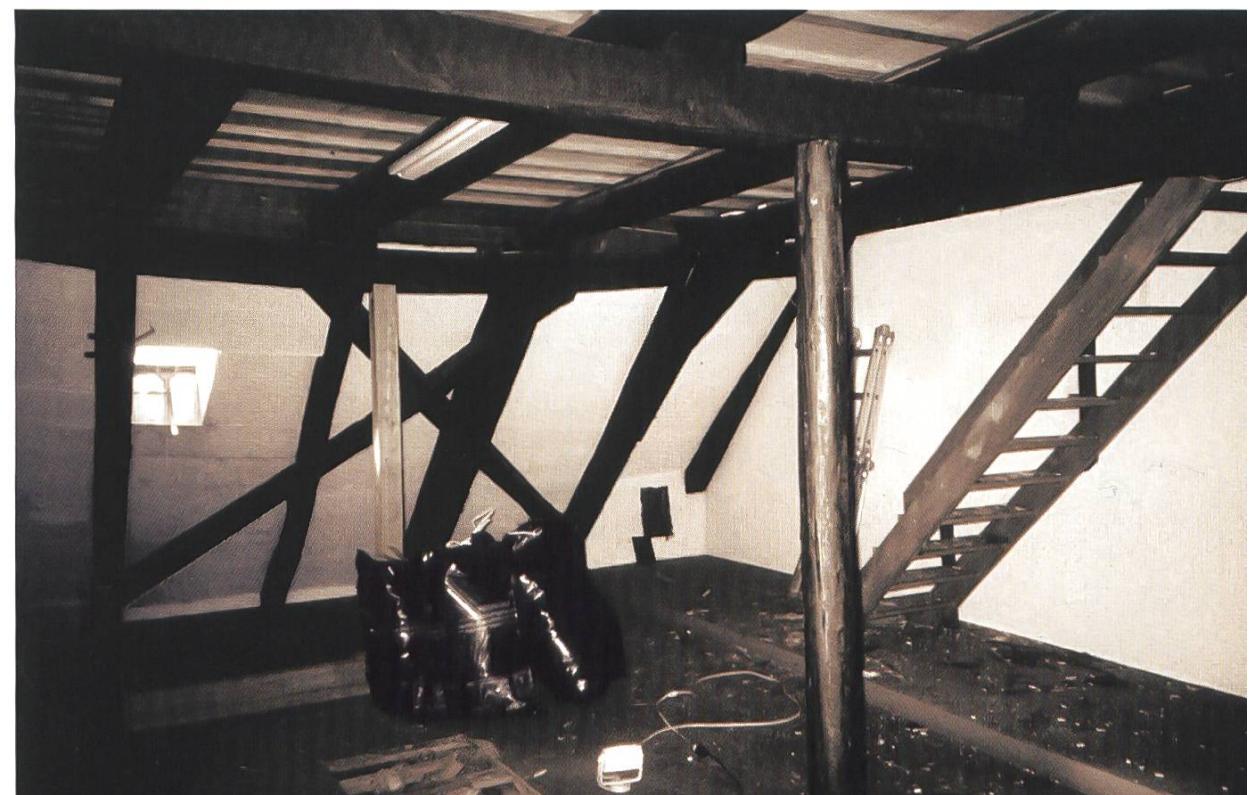
Liestal, Kanonengasse
39/41. Die Trennwand
des Dachgeschosses
ist keine eigentliche
Brandmauer, sondern
eine einfache Fach-
werkwand. Dies weist
auf eine nachträgliche
Unterteilung der Lie-
genschaften hin.
