Zeitschrift: Jahresbericht : Dokumentationen und Funde / Archäologie Baselland
Herausgeber: Archäologie Baselland
Band: - (2007)

Artikel: Grabungen und Bauuntersuchungen
Autor: Marti, Reto
DOI: <https://doi.org/10.5169/seals-803526>

Grabungen und Bauuntersuchungen

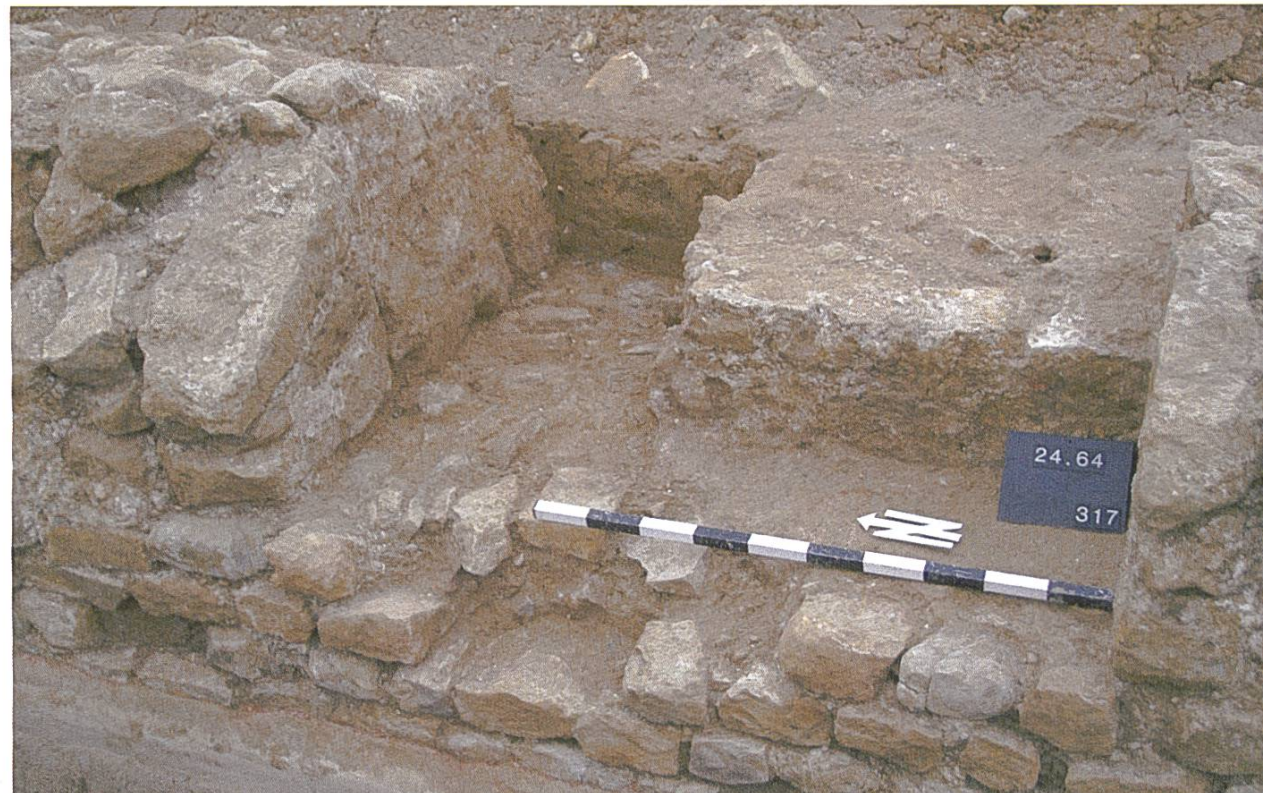
Die nördliche Einstiegsöffnung stösst an eine Baufuge des Gewölbes (links).

Besonders interessant sind zwei 1.4 Meter breite Einstieglücken im Gewölbe. Die nördlicher gelegene setzt an eine Baufuge im Gewölbe an, dürfte also nach Wiederaufnahme des Gewölbebaus – vielleicht nach einer Winterpause, vielleicht auch nur zu Beginn eines neuen Bauloses – angelegt worden sein. Die Einstieglücke ermöglichte den Zugang ins Gewölbeinnere nach Abschluss der Maurerarbeiten. Dort mussten die Bauleute anschliessend das Lehrgerüst entfernen, die Löcher für die Balken, die das Lehrgerüst trugen, zumauern sowie eine achtlagige Mörtelabdichtung anbringen. Anschliessend wurde die Lücke zugemauert.

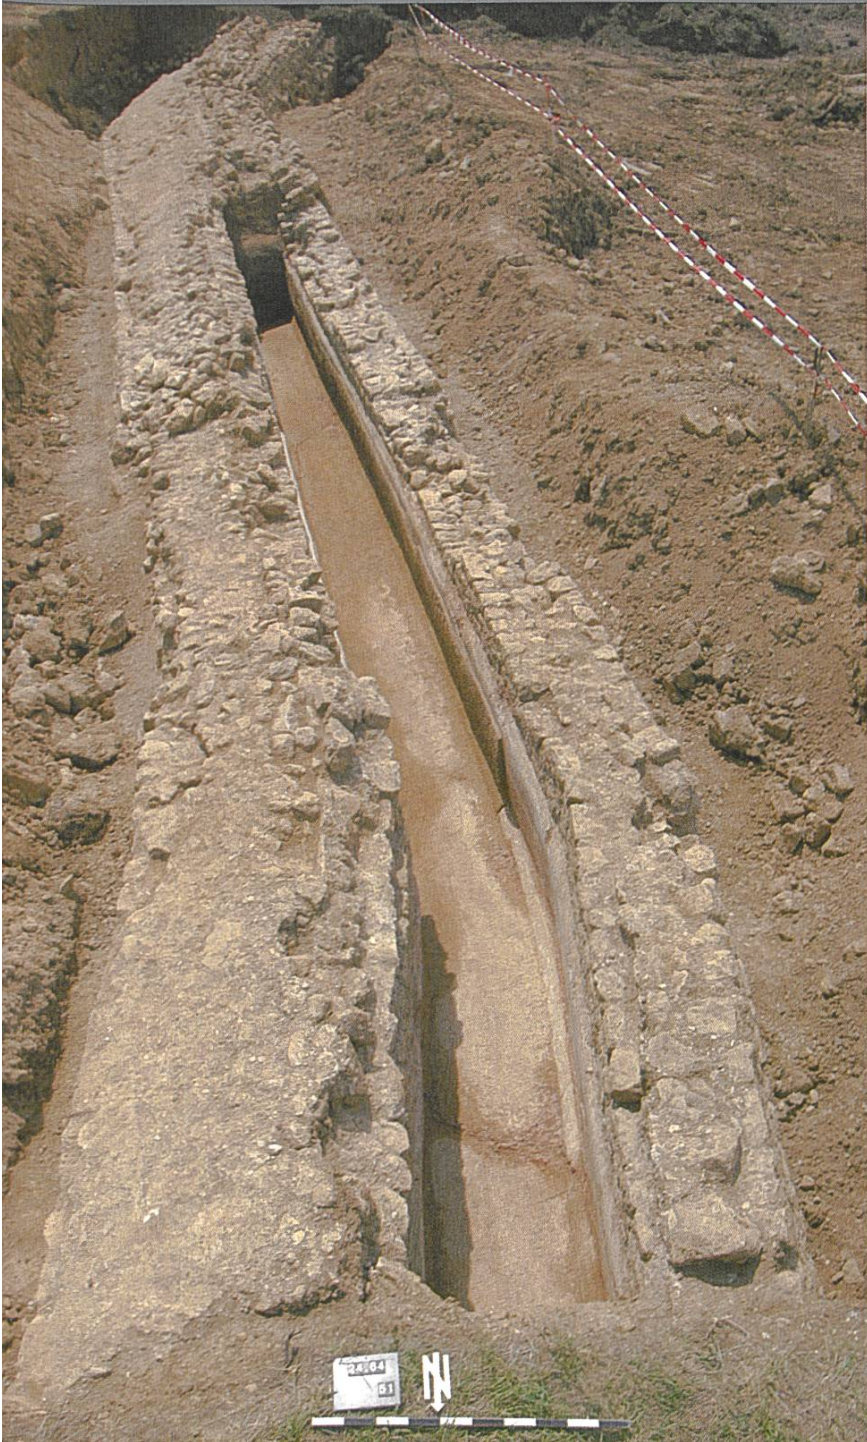
Die hangseitige Hintermauerung der Wasserleitung (links) war in diesem rutschgefährdeten Abschnitt bis zu zwei Meter mächtig.

Der wasserführende, sorgfältig verputzte Bereich des Kanals war noch perfekt erhalten, obwohl der Erddruck die hangseitige Wand im oberen Bereich bis zu 30 cm nach innen geschoben hatte.

Der Hang ist in diesem Bereich rutschgefährdet. Tone und Mergel des unteren Doggers liegen hier über Opalinuston. Diese Komplikation haben bereits die römischen Bauingenieure festgestellt. Sie reagierten darauf mit einer hangseitigen Mauerstärke von bis zu 2 Metern anstelle der sonst üblichen 90 Zentimeter. Trotzdem hat sich das imposante Bauwerk im Laufe der Jahrhunderte etwas verscho-

ben; die hangseitige Wange weist heute einen Überhang von bis zu 30 Zentimetern auf. Gleichzeitig senkte sich die Leitung stellenweise um bis zu 40 Zentimeter. Dass dies bereits während der Betriebszeit geschah, zeigt sich an Auflagerungen von Kalksinter, die durch das fließende Wasser entstanden

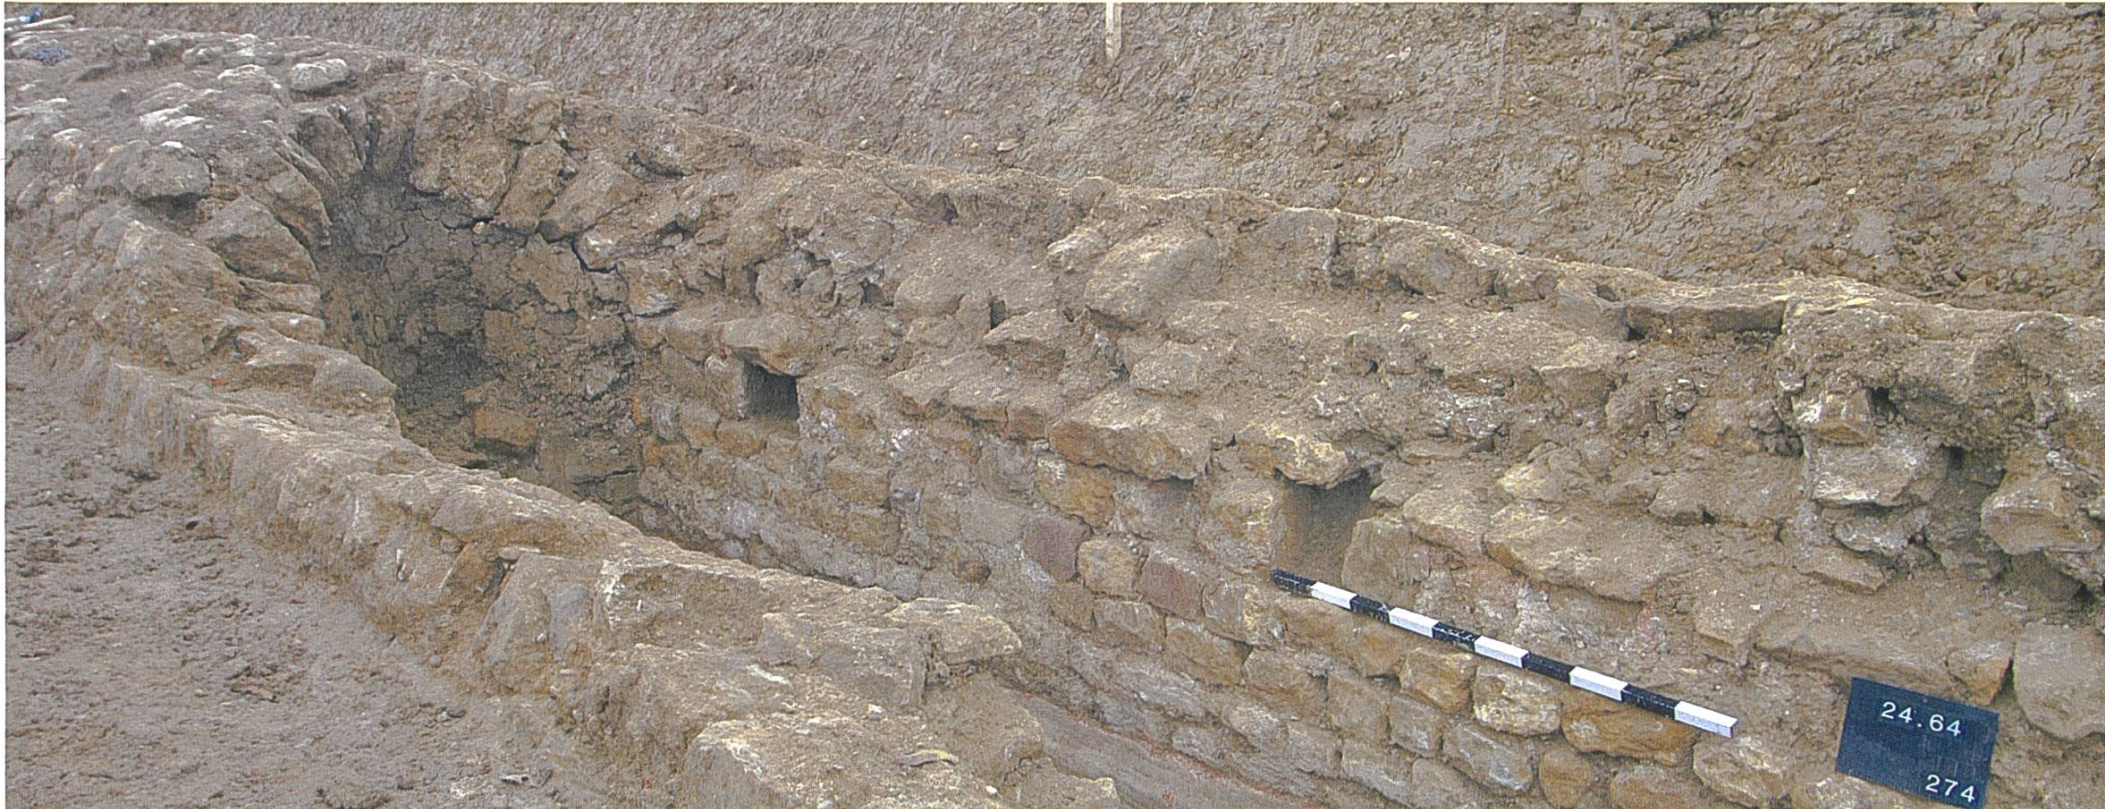
Seltisberg, Sophie
Gerster-Weg. Von
der römischen Mauer
im Hintergrund ist
nur gerade eine
Steinlage über dem
Fundament erhalten.
Im Vordergrund der
anstehende Fels,
den man womöglich
schon zur Römerzeit
zur Gewinnung von
Baumaterial abgebaut
hat.

abgetragen, dass von den römischen Strukturen nur die alleruntersten Fundamentlagen erhalten sind. Römerzeitliche Gelniveaus, geschweige denn aufgehende Mauerteile, liessen sich daher auch in den neu untersuchten Flächen nirgendwo beobachten. Wie genau man in Anbetracht dieser schlechten

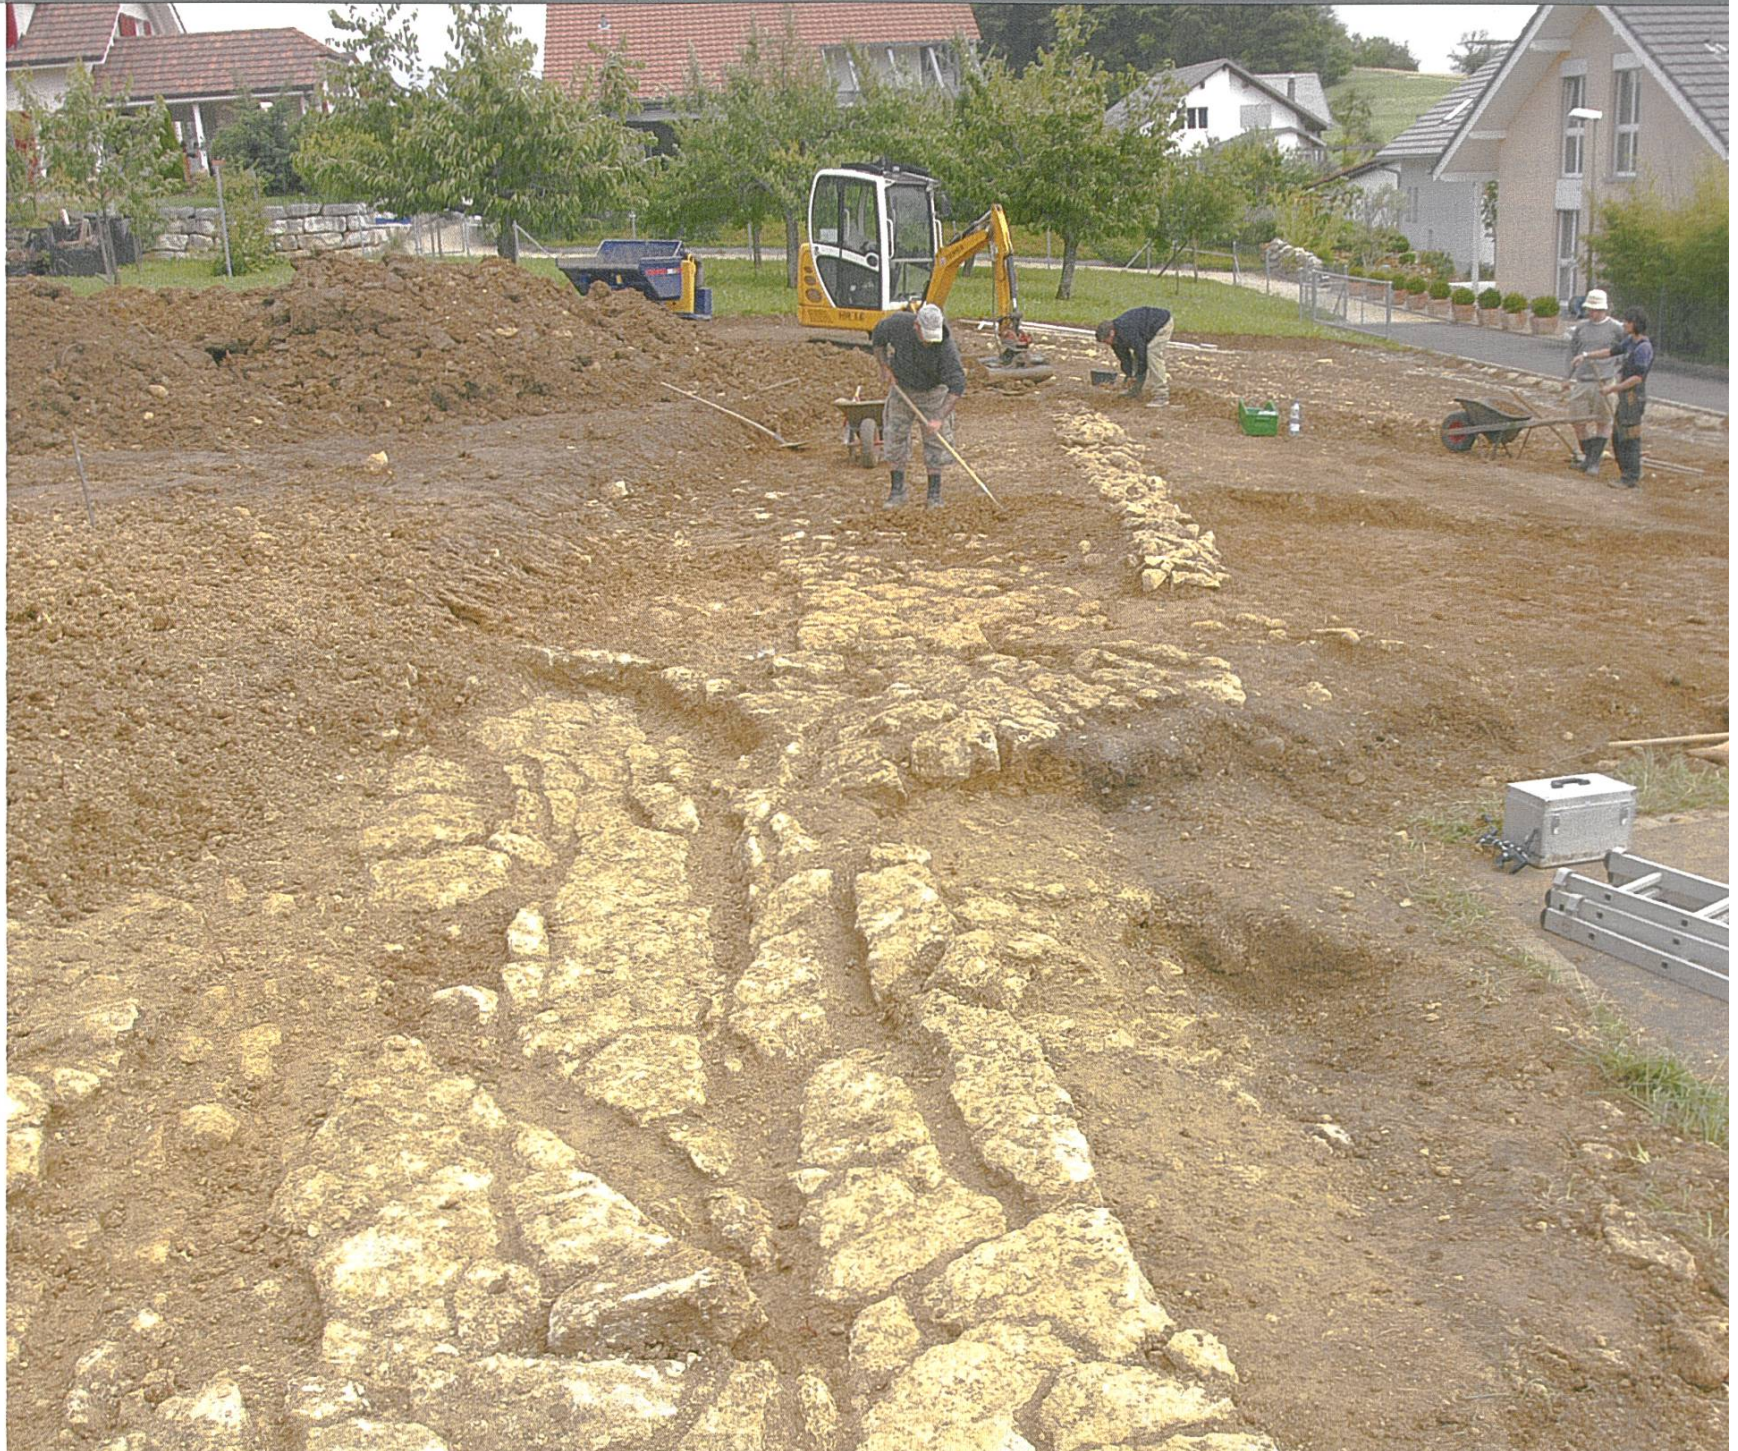
**Seltisberg,
Sophie Gerster-Weg.
Das Fundament der
römischen Mauer
bestand aus kompak-
tem Kalkschutt.**

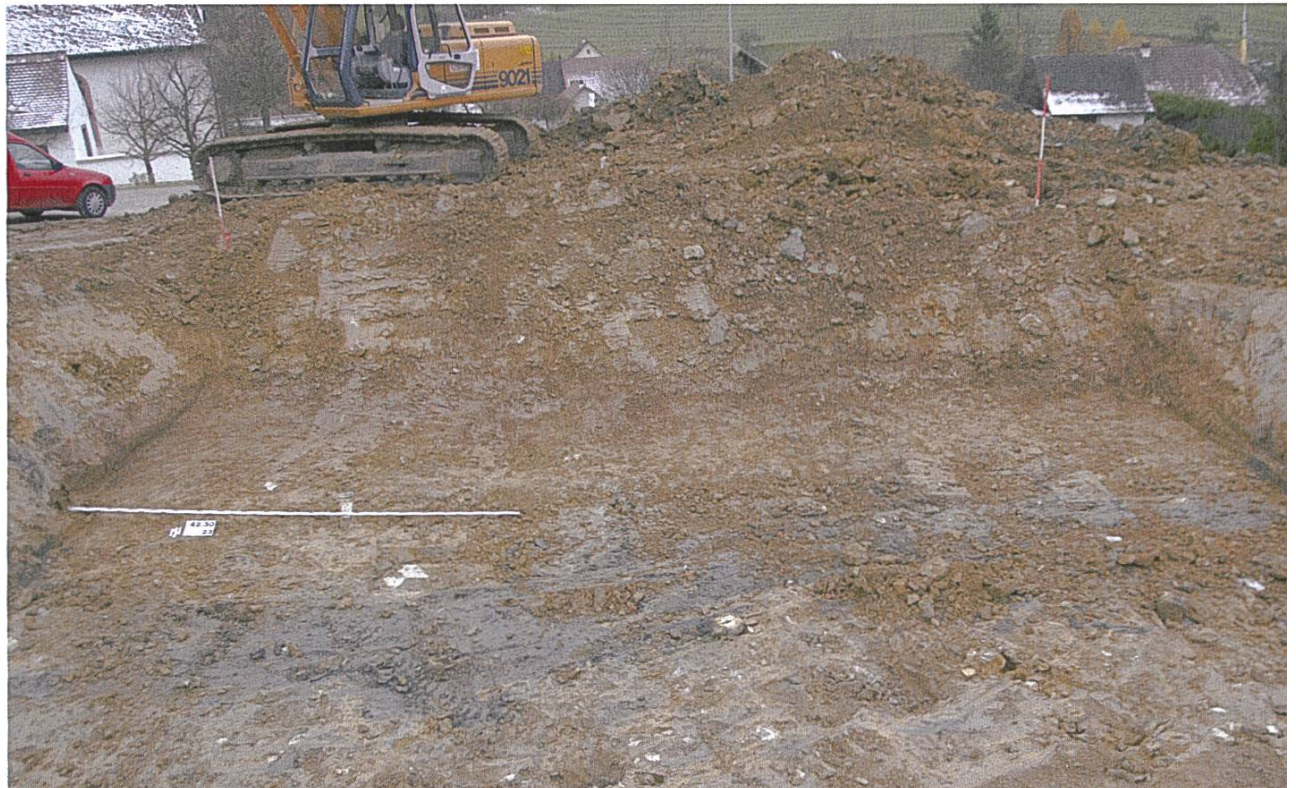
Pratteln,
Oberemattstrasse.
Unterster Rest eines
Rennofens aus dem
6. Jahrhundert. Er
war in diesem Bereich
mit römischem
Ziegelbruch gemauert
und inwändig stark
verschlackt. In der
kreisrunden Ofensole
hat sich viel Holzkohle
angesammelt. Die
Arbeitsgrube, von
der aus die Schlacke
abgestochen wurde,
lag rechts im Bild.

kreisrunden Öfen hatten demnach einen Innendurchmesser von 45–55 Zentimeter. Zumindest im unteren Bereich, wo die Hitze am stärksten war, bestand die innere Ausmauerung ausschliesslich aus römischen Ziegelstücken, während in der äusseren Schale auch Kalksteine Verwendung fanden. Über einer Schicht Holzkohle war das Ofeninnere dick mit Eisenschlacke verkrustet.

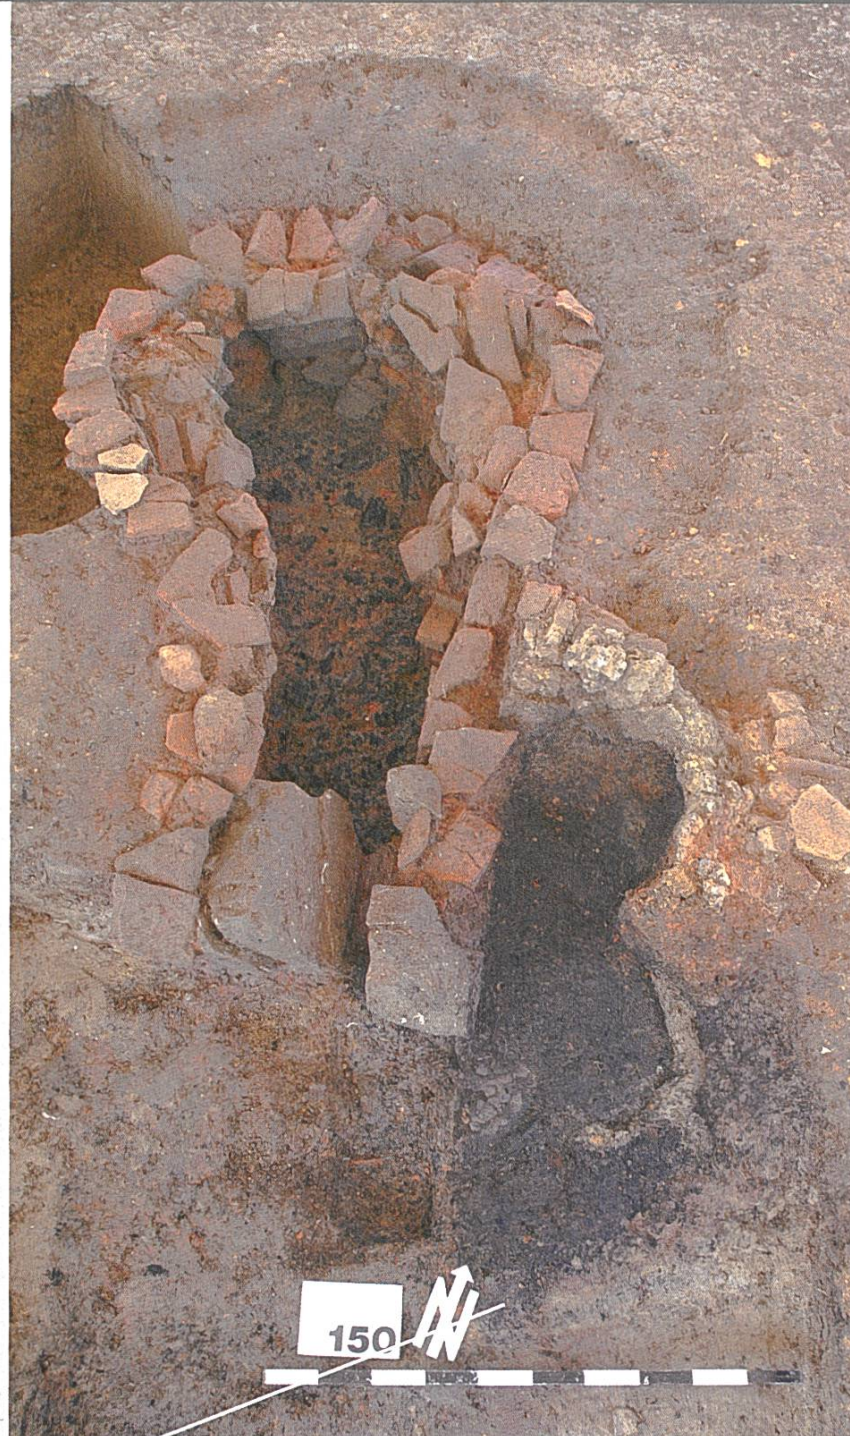
Ein komplexer Befund: ein birnenförmig konstruierter Töpferofen des 6. Jahrhunderts durchschlägt einen älteren Rennofen, von dem nur noch gut die Hälfte übrig ist (im Plan links schraffiert). Beide wurden fast vollständig mit römischem Ziegelbruch gemauert. Sohle und Abflussmulde des Rennofens sind stark mit Holzkohle durchsetzt.

Nicht nur die Strasse, die den einen Rennofen überlagerte, sondern auch ein zweiter Befund zeigt, dass das Areal nach Aufgabe der Eisenverhüttung weiter genutzt wurde: Ein zweiter Rennofen wird von einem jüngeren Töpferofen durchschlagen. Dieser birnenförmige Brennofen war – mit Ausnahme der Schüröffnung – komplett aus römischem Ziegelbruch gebaut und hatte einen zentralen Feuerkanal. Das Brenngut scheint man auf einer seitlichen, ebenfalls aus Ziegelstücken errichteten Konsole abgestellt zu haben, denn es gibt keinerlei Hinweise auf einen Boden zwischen Feuerkammer und Brennraum, eine so genannte Lochtenne. Ihr Fehlen ist charakteristisch für frühmittelalterliche Töpferöfen der Region.

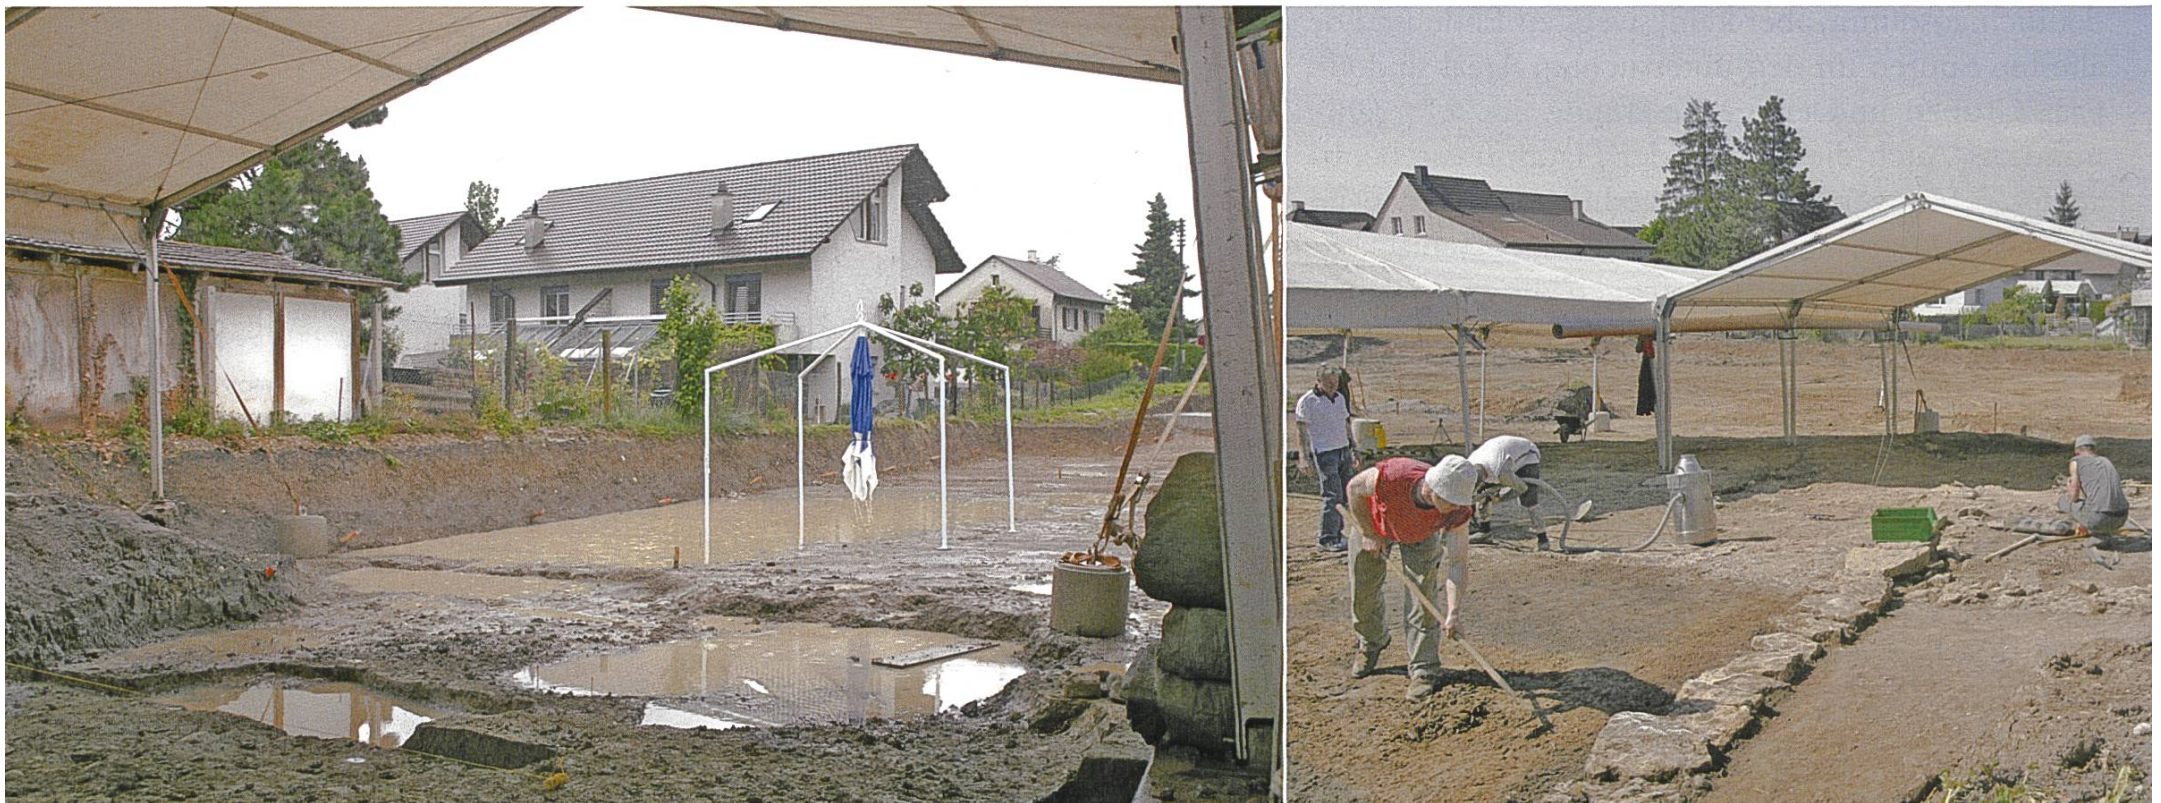
Der ältere Ostteil des Gebäudes mit dem Kellereingang links und bereits teilweise abgebautem Mörtelboden. Der jüngere Anbau schliesst im Vordergrund an.

die aus einem umgedrehten und zurecht geschlagenen römischen Halbwalzenstein bestand. Halbwalzensteine wurden von den Römern eingesetzt, um freistehende Mauern – beispielsweise Umfassungsmauern – abzuschliessen und so vor der Witterung zu schützen. Unmittelbar links des Eingangs war der Kellerboden ungewöhnlich gut erhalten: entweder der Standort eines Regals oder einer Innentreppe ins Obergeschoss.

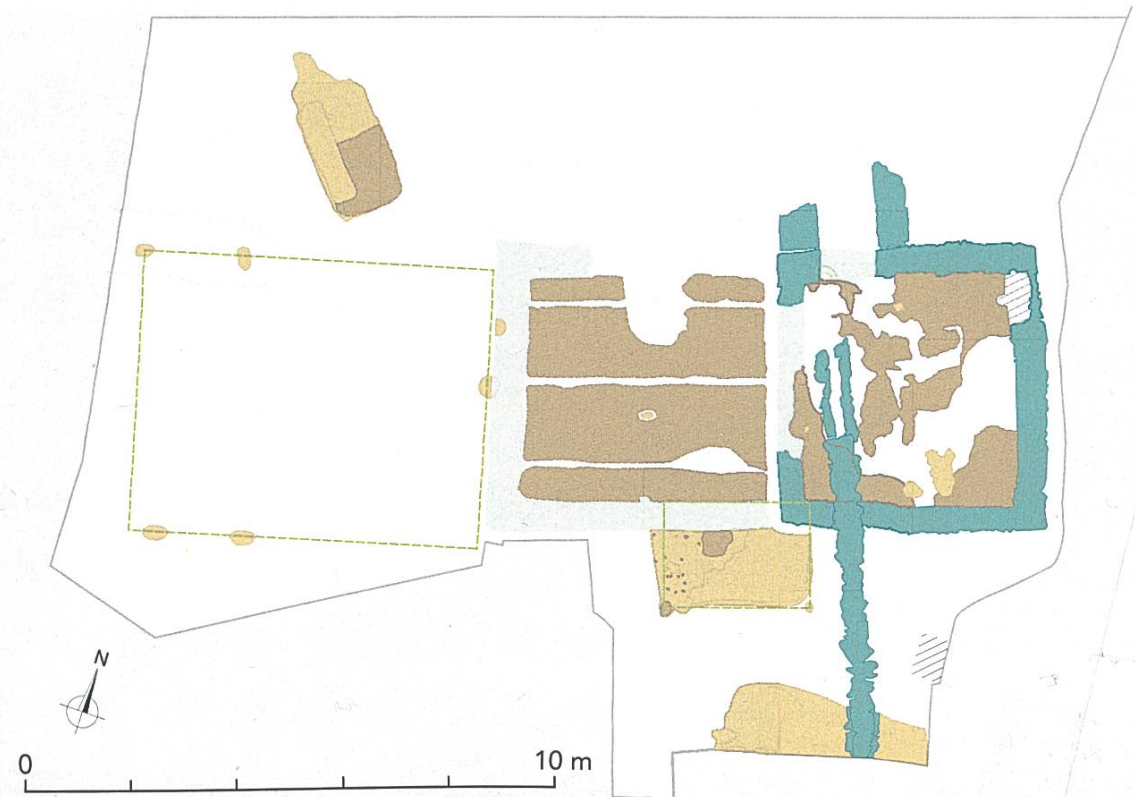
Übersichtsplan des
mutmasslichen älteren
Meierhofs.

eines spätmittelalterlichen Gebäudes ans Licht, das wohl als Vorgänger zu deuten ist. Es besass zwei leicht in den Hang eingetiefte, gemauerte Halbkeller mit gemörtelten Fussböden.

Der ältere Ostteil mass 5 x 5.4 Meter. Er ist nicht genau datierbar, könnte nach Ausweis von Funden aus der Umgebung aber aus dem späten 13. Jahrhundert

stammen. Die bescheidene Fundamentstärke von rund 50 Zentimetern lässt darauf schliessen, dass die Obergeschosse in Fachwerk-Bauweise ausgeführt waren. Darauf weisen auch die Wangenmauern der Kellertreppe hin, die gleichermassen massiv ausgebildet waren. Sie dürften das mindestens 1.6 Meter vorkragende Obergeschoss getragen haben. Bemerkenswert ist die Schwelle zum Kellereingang,

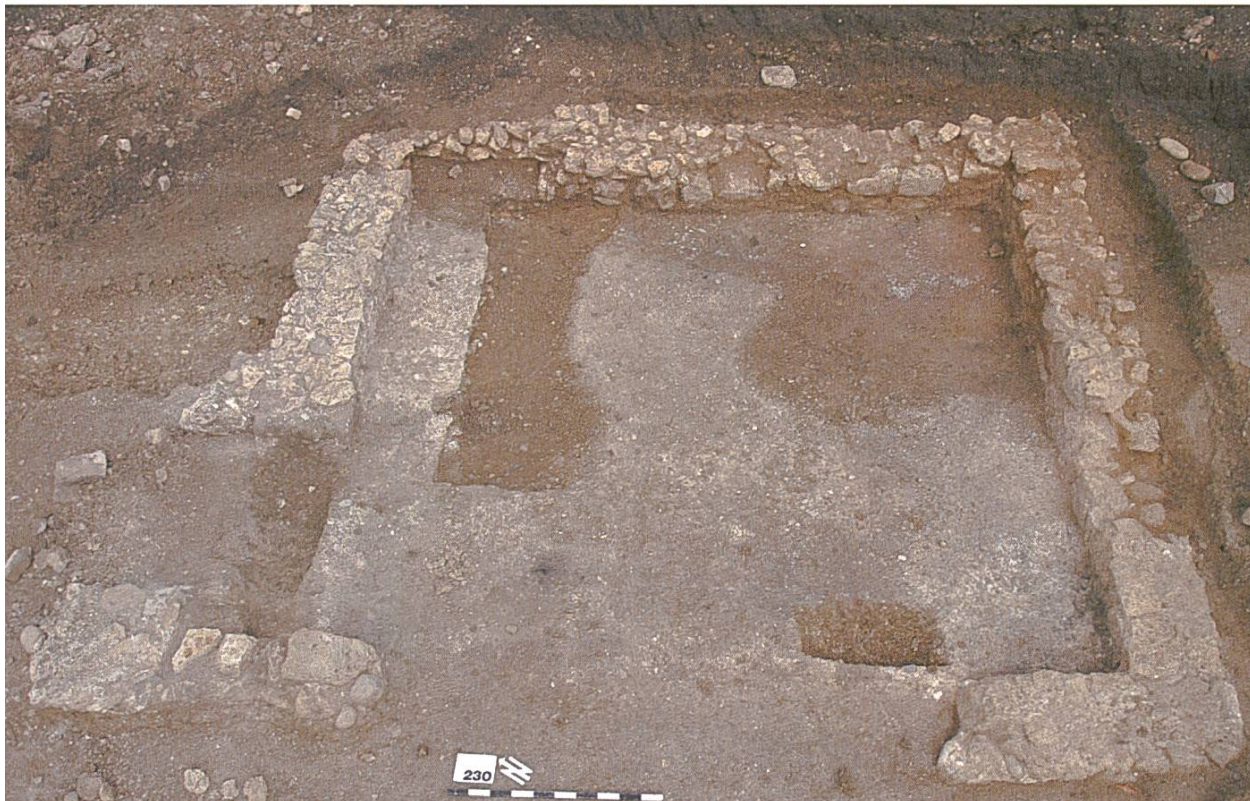
Die rätselhaften roten Verfärbungen in der Südostecke des älteren Kellers.

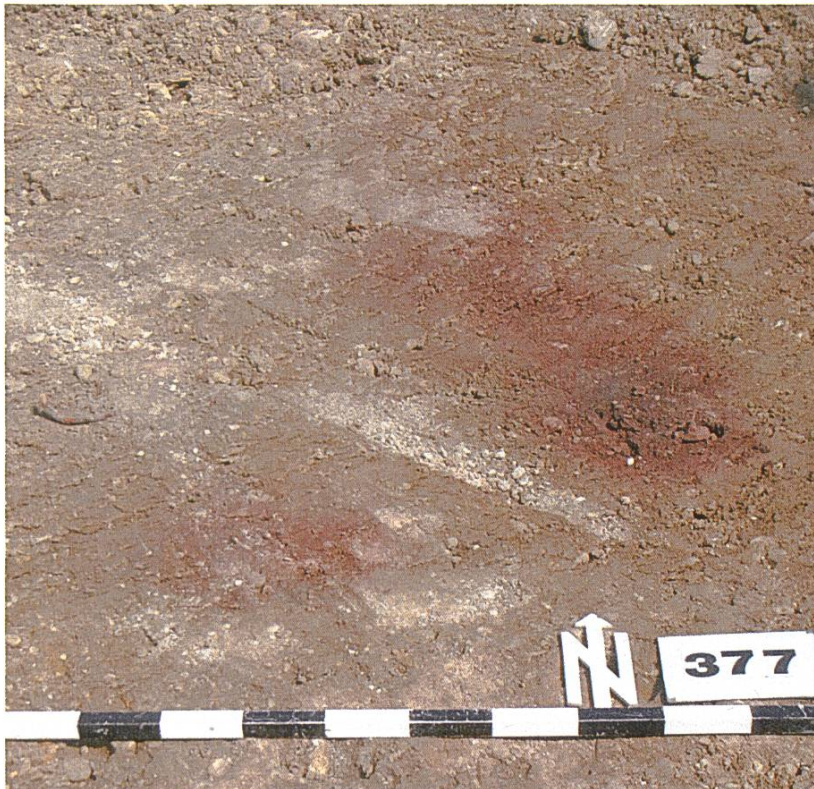
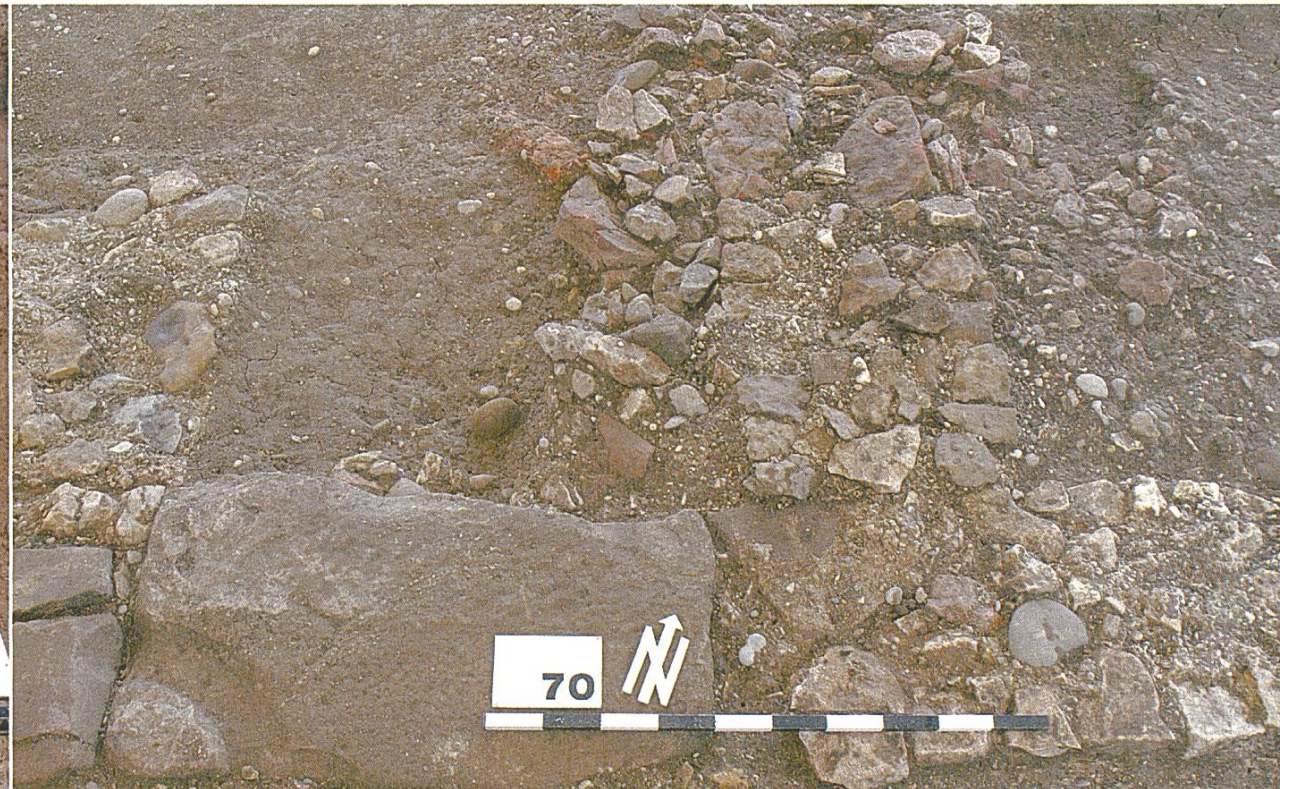
Der Schwellstein des Kellereingangs zeigt ein Auflager für den Drehpfosten und den Abdruck einer ersten Treppenstufe.

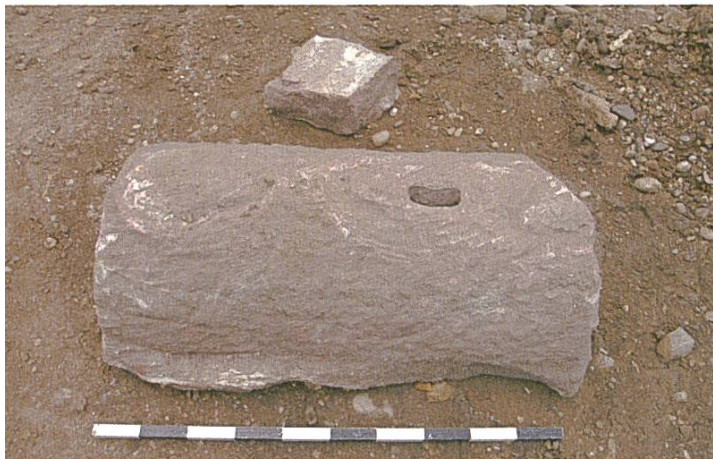
Der Schwellstein des Kellereingangs entpuppte sich bei der Bergung als Halbwalzenstein aus der Römerzeit.

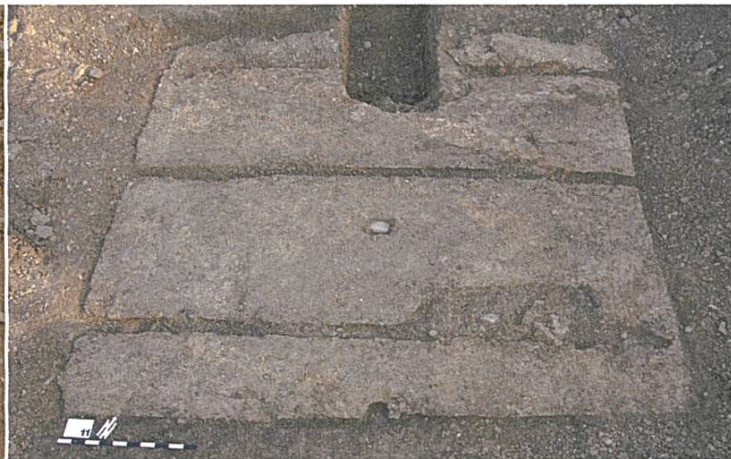
Der Mörtelboden des jüngeren Anbaus wies drei Balken-Negative auf. Die darin eingelassenen Holzbalken könnten als Auflager für Weinfässer gedient haben.

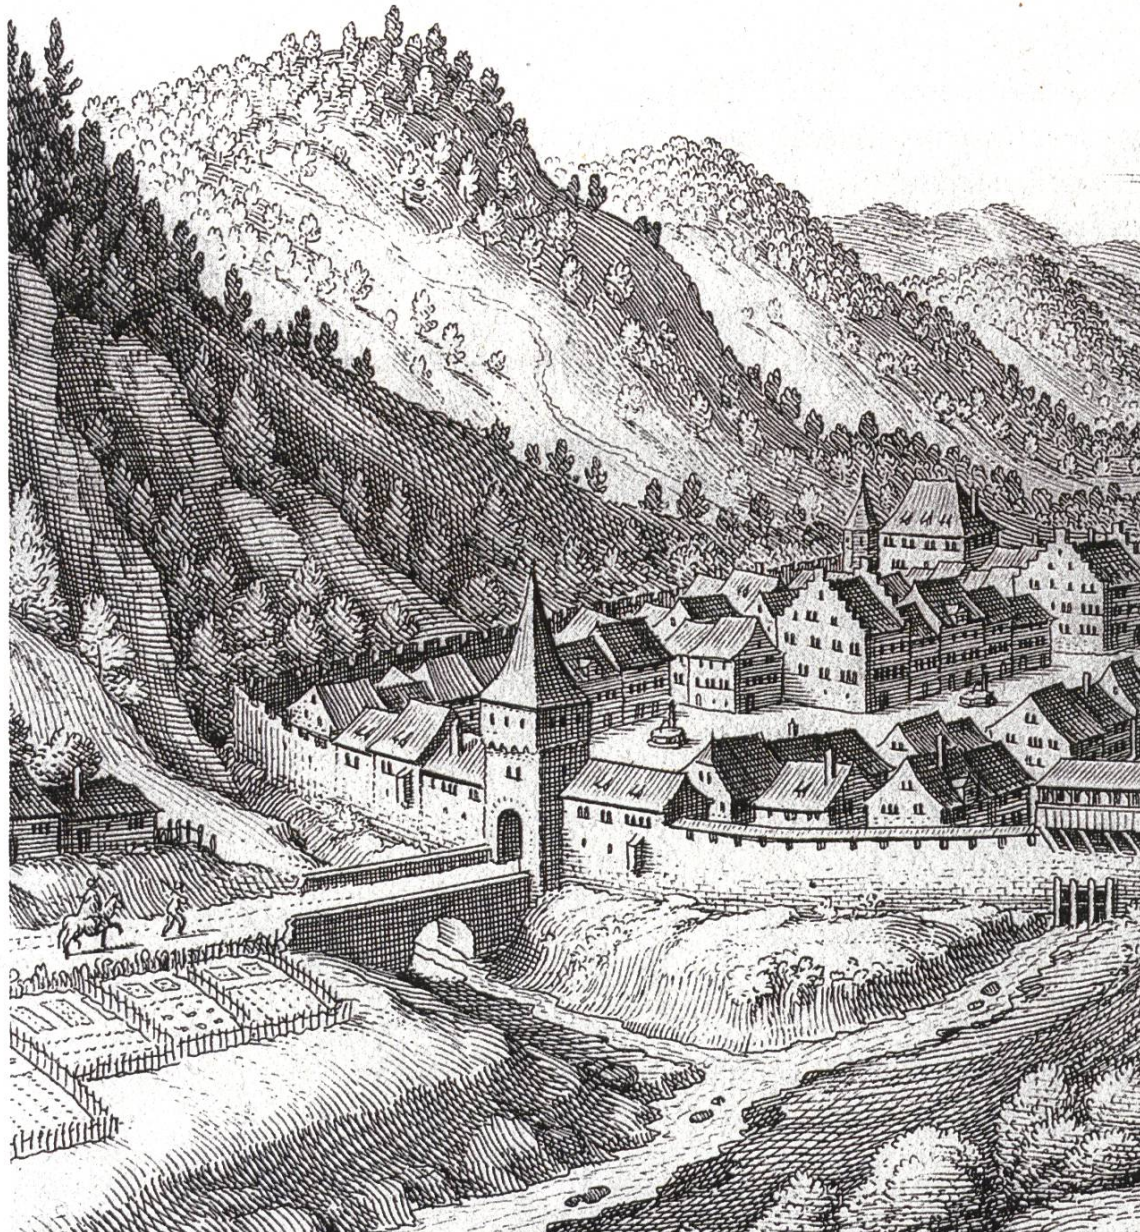
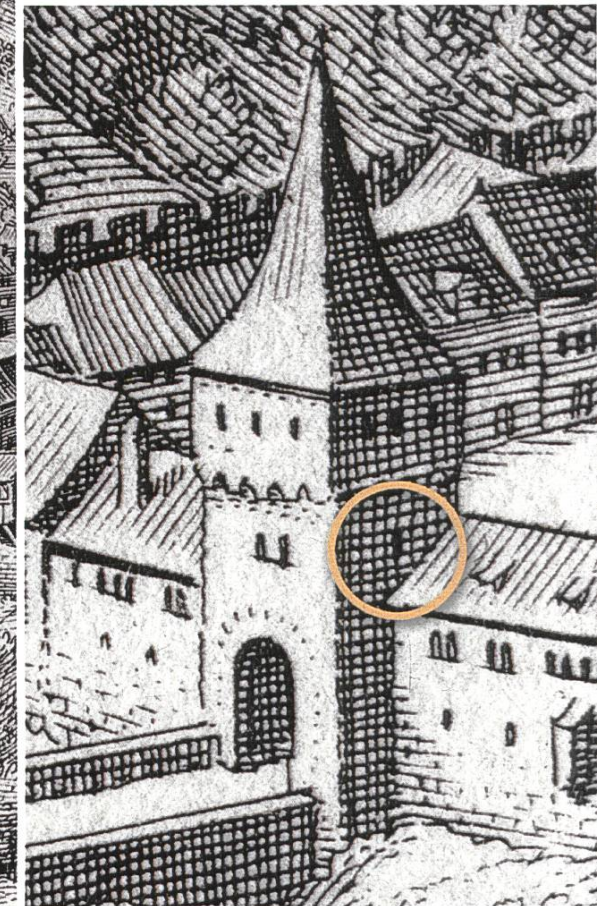
Waldenburg, Oberes Tor. Der Stich von Matthäus Merian von 1642 zeigt ein Fenster, das auf dem Niveau des heute einzigen Zugangs liegt und heute noch im Torzimmer als Nische erhalten ist. Die Haushöhe der im Osten angebauten Liegenschaft des 17. Jahrhunderts entspricht in etwa der heutigen.

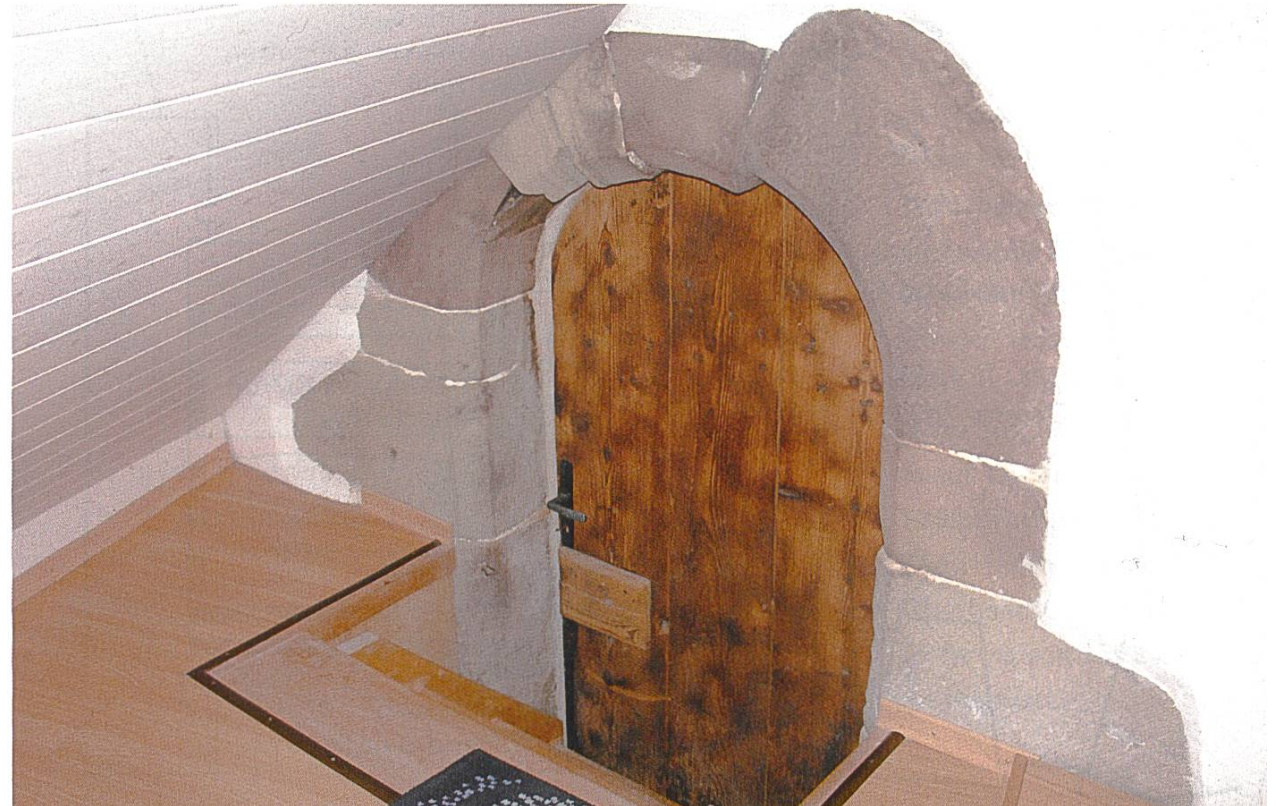
Der einzige Zugang ins Torinnere liegt im Dachgeschoss der Liegenschaft Hauptstrasse 86.

Die zwei Obergeschosse des Tores konnten nur vom Dachgeschoss der im Osten angebauten Liegenschaft Hauptstrasse 86 betreten werden, wobei der dort anschliessende Wehrgang ein Geschoss tiefer lag. Das massive Sandsteingewände dieses Zugangs

wurde anlässlich einer Aufstockung – vielleicht 1593 – eingebaut, also nicht nachträglich durchgebrochen. Ein Aufstieg direkt von der Strasse durch die Deckenbalkenlage – mit Hilfe einer Leiter oder Strickleiter – ins erste Obergeschoss des Tores wäre

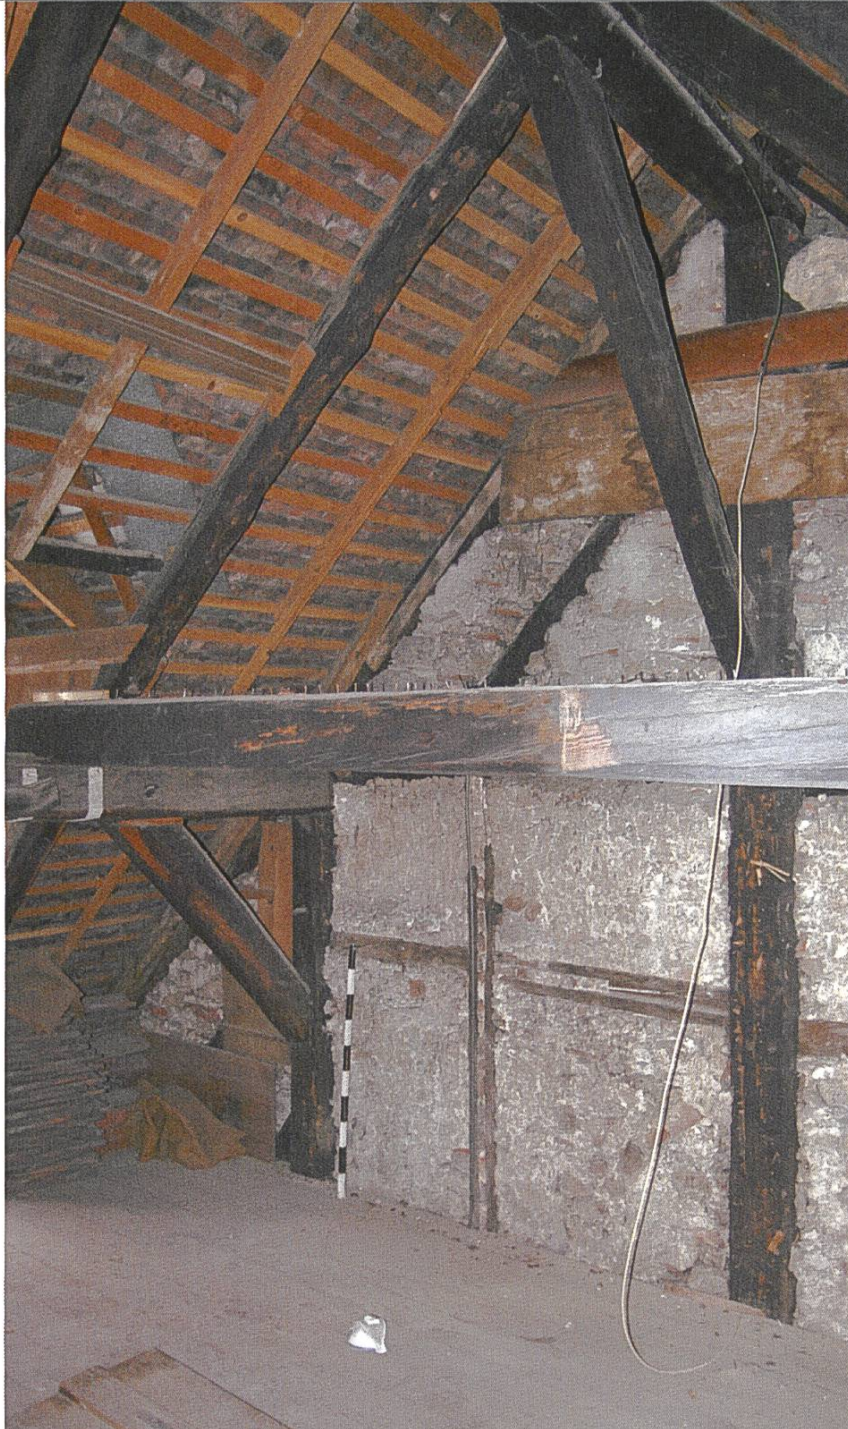
links:
Liestal, Rathaus-
strasse 13. Die
originalen Balken des
spätmittelalterlichen
Dachstuhls sind an
ihrer Russchwärzung
leicht erkennbar.
Hier der Blick auf die
später eingefügte
Fachwerkwand zur
Nachbarliegenschaft
Rathausstrasse 15.

Anlass zu den archäologischen Untersuchungen gab der Umbau der oberen zwei Geschosse der Liegenschaft. Mittels der Jahrring-Datierung ausgewählter Bauhölzer liess sich zeigen, dass die jeweils rund 60 Jahre alten Föhren im Herbst/Winter 1443/44 geschlagen, zu Balken verarbeitet und verbaut wurden. Bemerkenswert ist, dass das Erdgeschoss der bereits 1998 untersuchten Nachbarliegenschaft Nr. 15 heute noch mit einer teils bemalten Balkendecke aus demselben Jahr ausgestattet ist. Diese Tatsache und die Konstruktionsweise des zweigeschossigen, stehenden Stuhles bestätigen die Vermutung, dass die Liegenschaften Nr. 13 und 15 bis um die Mitte des 17. Jahrhunderts eine Gebäudeeinheit bildeten.

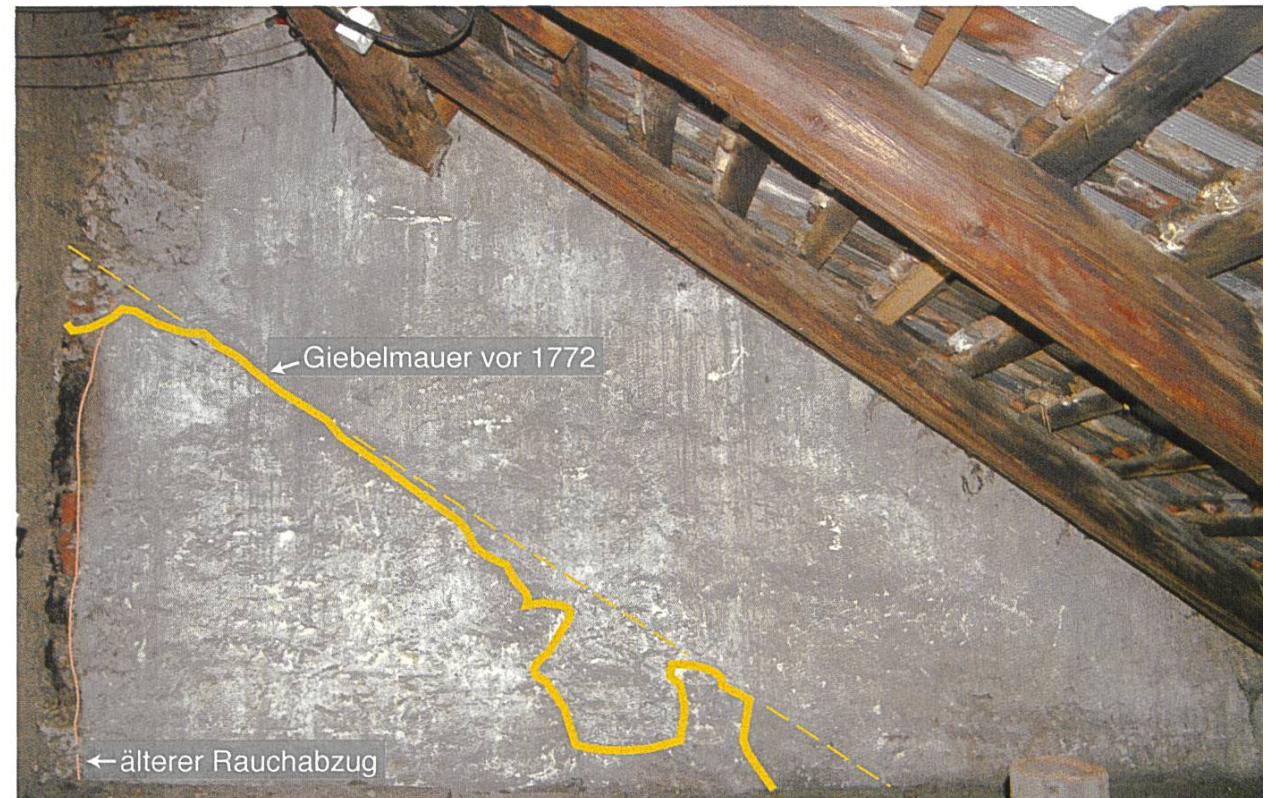
Liestal, Rathausstrasse 45: Die nördliche Giebelmauer mit eingezeichnetem Verlauf der älteren Dachschräge.

Die ältere, niedrigere Giebelkante erkennt man in der Giebelmauer im Dachstock als leicht erhabene Struktur unter dem aktuellen Verputz. Auf beiden

Seiten des Schornsteines zeigten verrusste Bereiche den einstigen Verlauf eines älteren Rauchabzugs aus der Zeit vor der Dacherhöhung an.
