Zeitschrift: Jahresbericht : Dokumentationen und Funde / Archäologie Baselland
Herausgeber: Archäologie Baselland
Band: - (2007)

Artikel: Grabungen und Bauuntersuchungen
Autor: Marti, Reto
DOI: <https://doi.org/10.5169/seals-803526>

Grabungen und Bauuntersuchungen

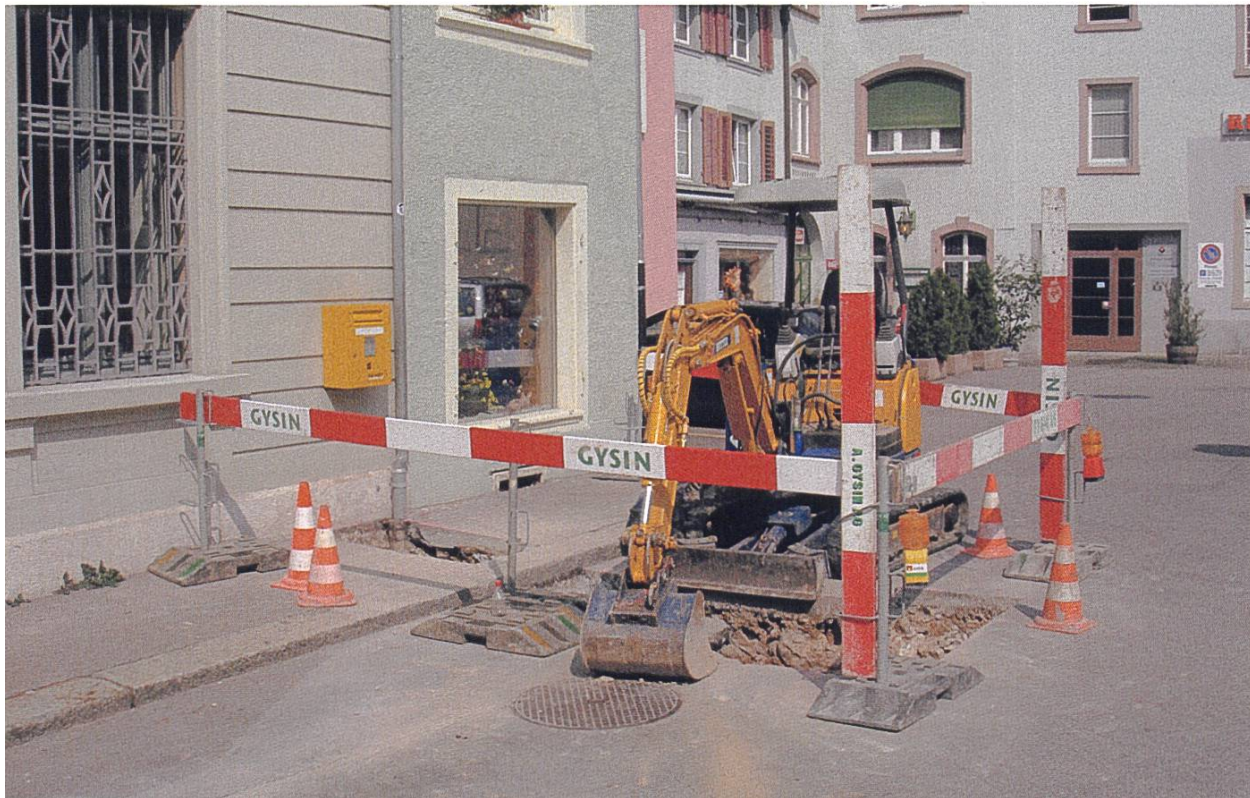
**Der offene
Leitungsgraben in der
Amtshausgasse.**

In der Amtshausgasse 7, also unmittelbar vor der Haustür der Archäologie Baselland, gewährte ein Leitungsgraben einen kleinen Einblick in den Untergrund. Dabei zeigten sich in gut 80 cm Tiefe die Reste einer Brandschicht. Die mächtige Kieschicht, die den Befund überdeckt und das Niveau des heutigen Zeughausplatzes bildet, lässt vermuten, dass hier ein spätmittelalterlicher Befund vorliegt. Ähnlich mächtige Aufschüttungen – oder aber ein grossflächiger Materialabtrag – wurden schon an verschiedenen Stellen im Umkreis des Liestaler

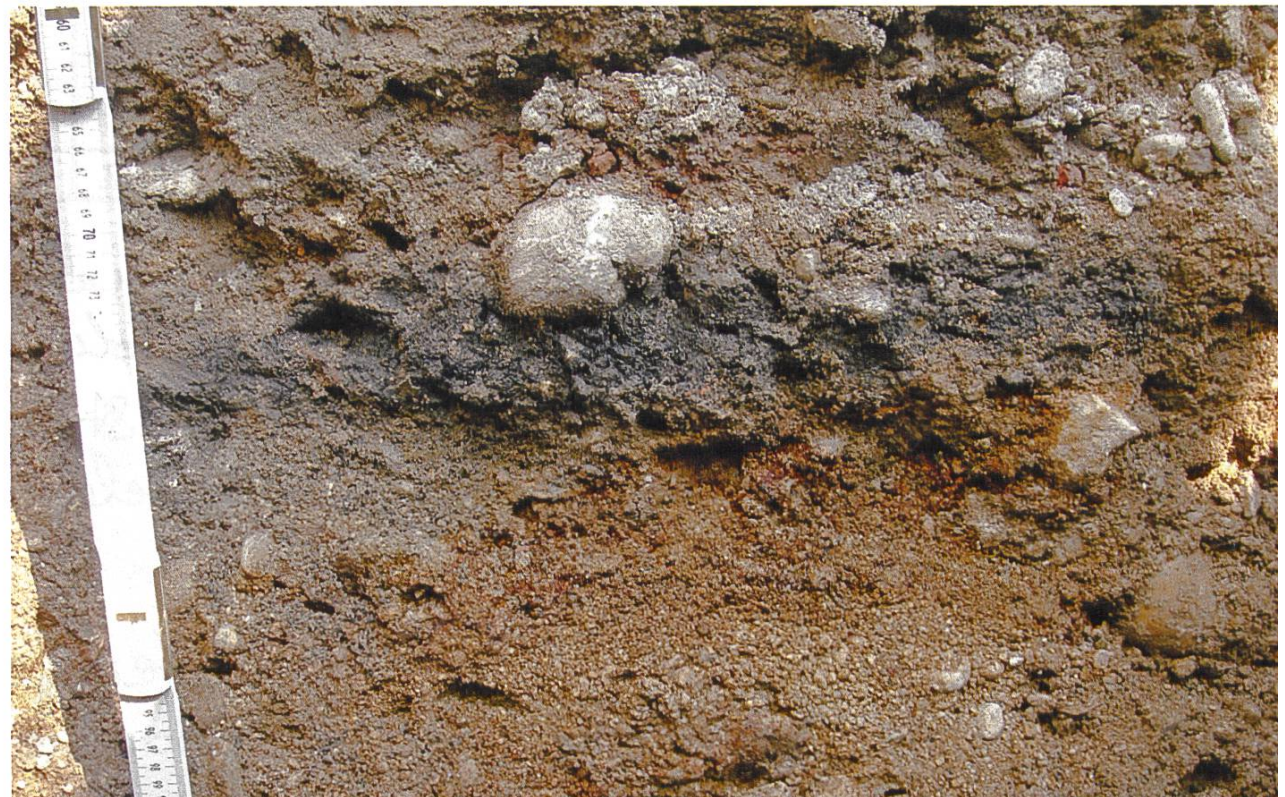
**Detail der Brandschicht
in der Amtshausgasse,
die unmittelbar über
dem gewachsenen
Boden liegt.**

Die Brandschicht selber geht vielleicht sogar auf historisch bezeugte Zerstörungen zurück: Anno 1381 hatte der Basler Bischof Johannes von Biel, damals Stadtherr von Liestal, dem Herzog Leopold von Österreich den freien Zutritt in die «vesten und geslossen Liestal, Waldenburg und Honberg» vertraglich zugesprochen. Liestal jedoch verweigerte die Öffnung, wonach der Herzog das Städtchen mit Gewalt einnahm und verbrannte. Die nahe Kirche soll dabei bis auf den Grund zerstört worden sein. Mögliche Spuren dieser Verheerungen wurden archäologisch auch tatsächlich schon nachgewiesen. Ob freilich nun ein Zusammenhang zwischen dem damaligen Ereignis und der neu entdeckten Brand-

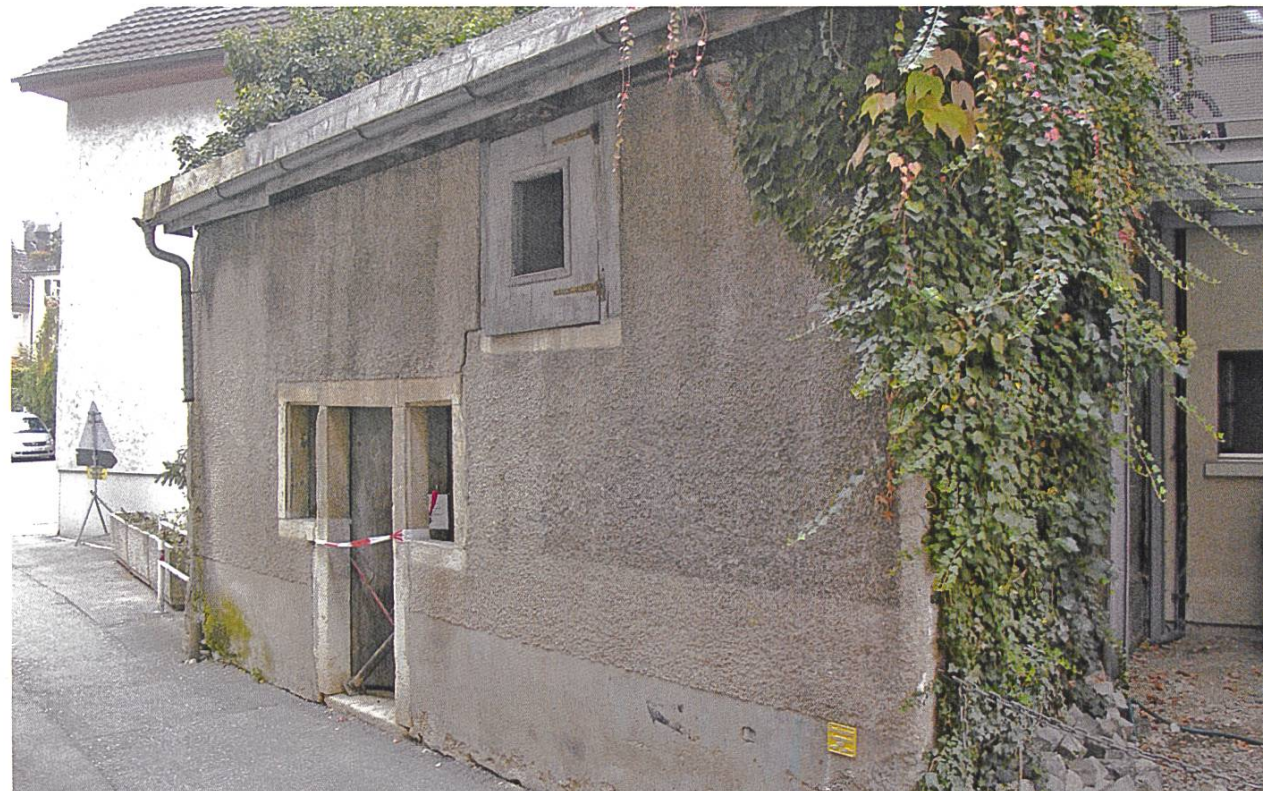
Blick auf die
Fassade des vor
1820 entstandenen,
rückwärtig an das
Wohnhaus angebauten
Wirtschaftsteils.

Unwetter vom August 2007 stark in Mitleidenschaft gezogen, als die über die Ufer getretene Birs im Städtli einen Wasserstand von rund einem Meter erreichte. Die Böden und wohl auch das Fundament des nicht unterkellerten Erdgeschosses wurden unterspült, das alte Gemäuer sog sich mit Wasser voll.

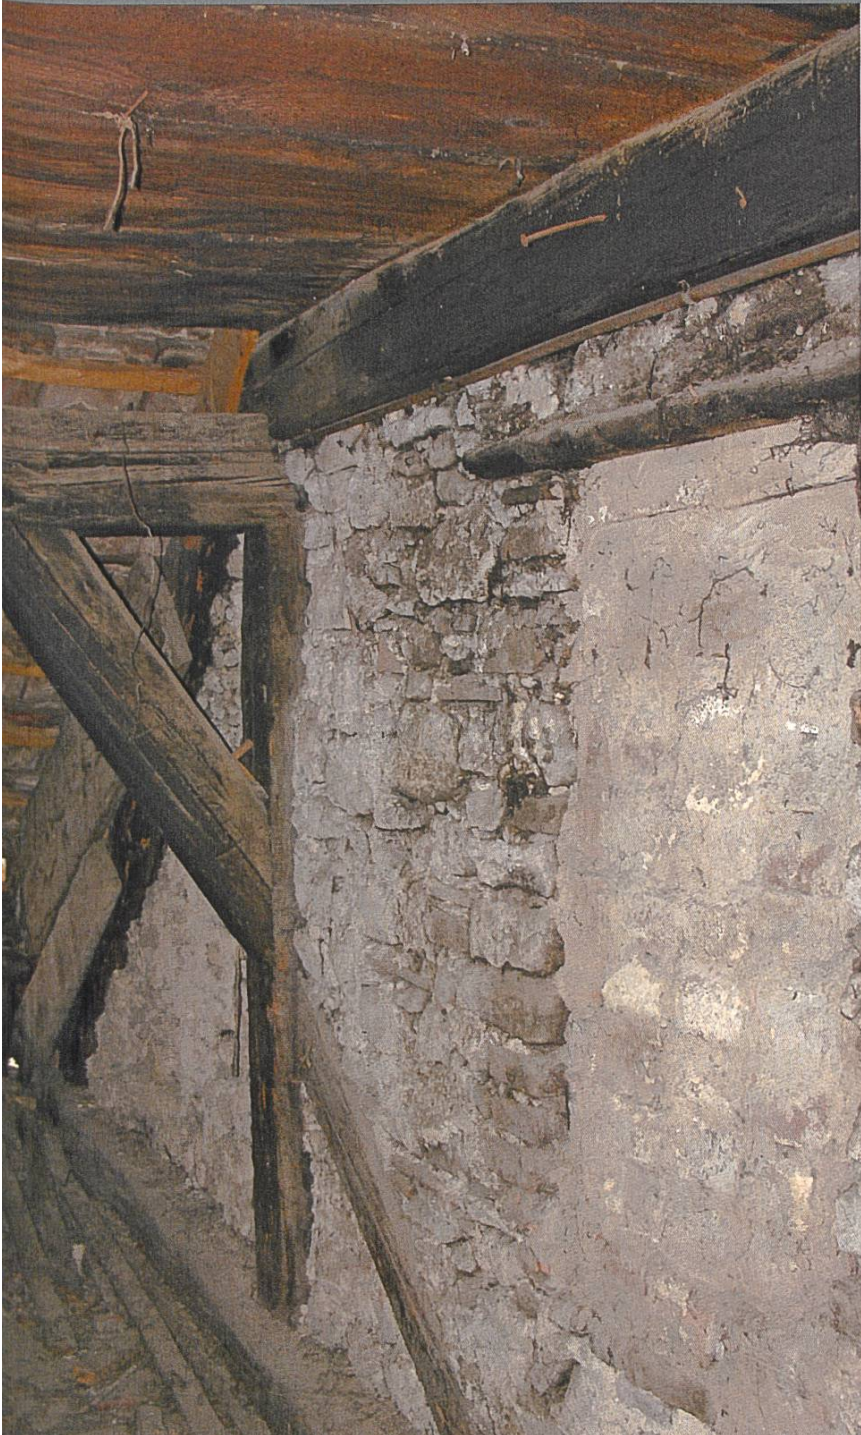
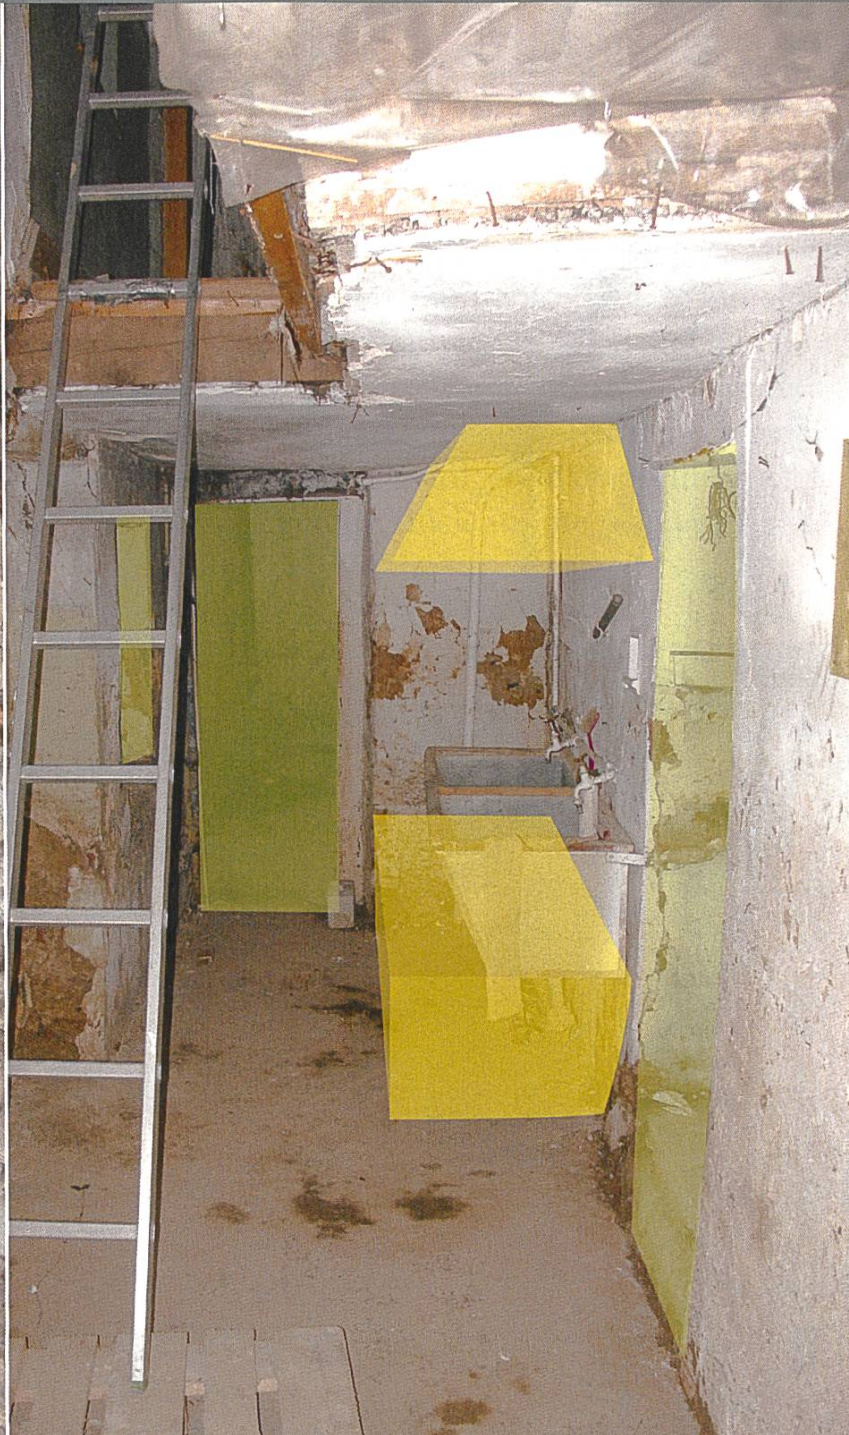
links:
Giebelmauer im Dachgeschoss mit vermauerter Fensteröffnung und eingemauerter Stuhlsäule mit Schwellbalken. Das Mauerwerk und die Balken sind russgeschwärzt. Blick nach Nordwesten.

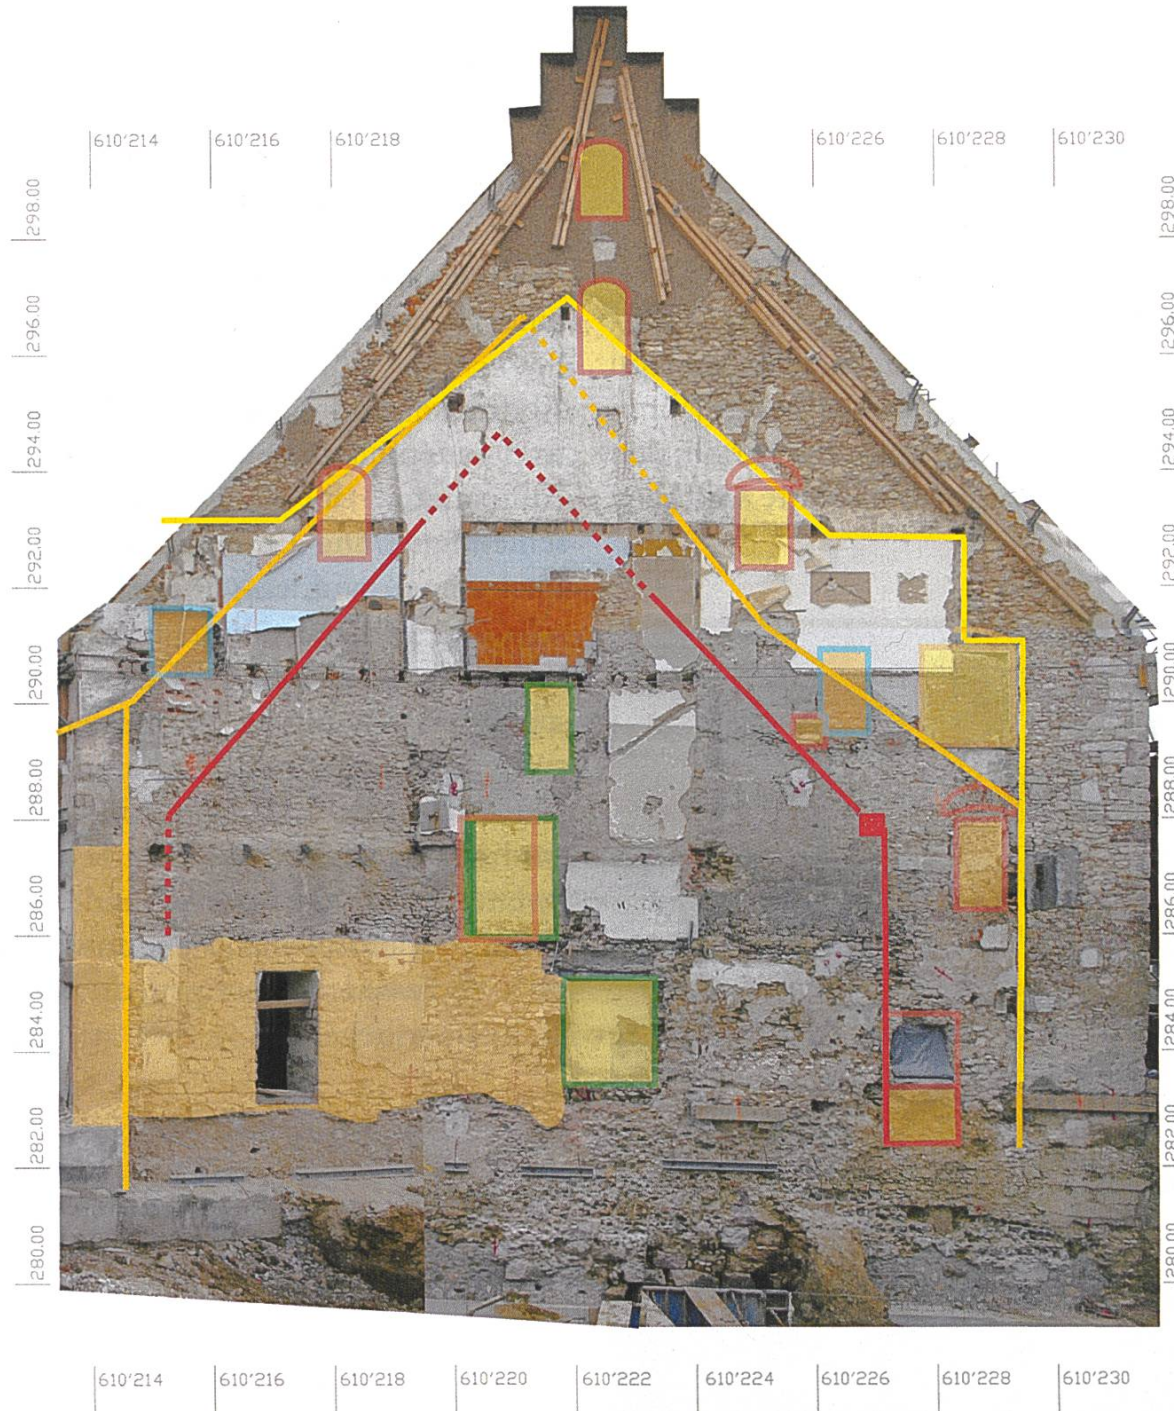
Die freigelegte
Südfassade mit
der Abfolge der
Anbauten und den
Fassadenöffnungen.

rot 1590
blau 1613/14
orange 18. Jahrhundert
grün 1842/43
gelb 1927.

Die Aussenmauern bestehen mit einer Ausnahme – einem massiven Eingriff in der Südwestecke wohl aus dem späten 18. Jahrhundert – aus einheitlichem Mauerwerk mit lediglich zwei Mauermörteln, die der Entstehungszeit zuzuweisen und vom Keller bis in den Giebelbereich auszumachen sind. Das Gebäude scheint demnach zügig und ohne merkliche Unterbrüche in seiner heutigen Dimension aufgemauert worden zu sein.

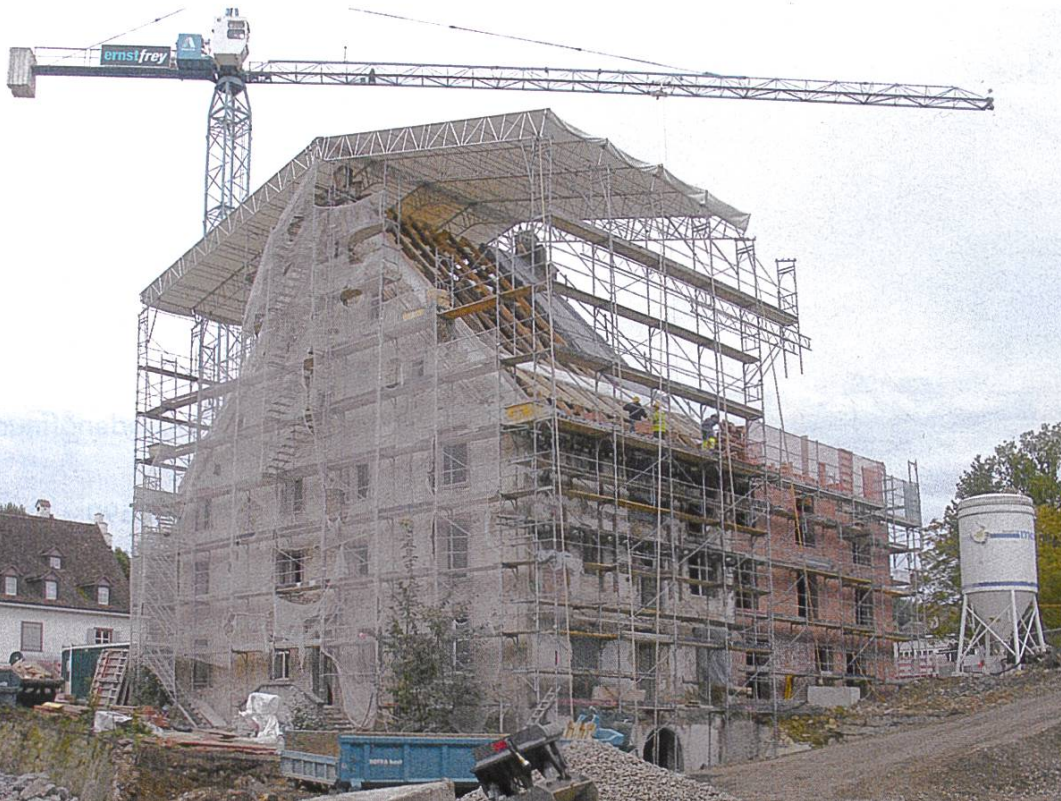
Abdrücke von Verschalungsbrettern auf Aussen- und Innenseiten belegen eine Vorgehensweise des Aufmauerns, die das Vorwärtkommen sicher beschleunigte. Die Entlastungsbogen der Fenster aus Backsteinen wurden von aussen an eine innere Verschalung gemauert, anschliessend auf der Aussen- seite verputzt. Fehlende Gerüstlöcher lassen darauf schliessen, dass mit einem freistehenden Stangengerüst gearbeitet wurde, wie es nördlich der Alpen ab Mitte des 14. Jahrhunderts in Gebrauch war. Der rasche Besitzerwechsel der Schlossanlage ab der zweiten Hälfte des 16. Jahrhunderts – fast alle 15–20 Jahre – widerspiegelt sich unter anderem in den über 80 Fassadenöffnungen, die teilweise dreiphasig ineinander liegen.

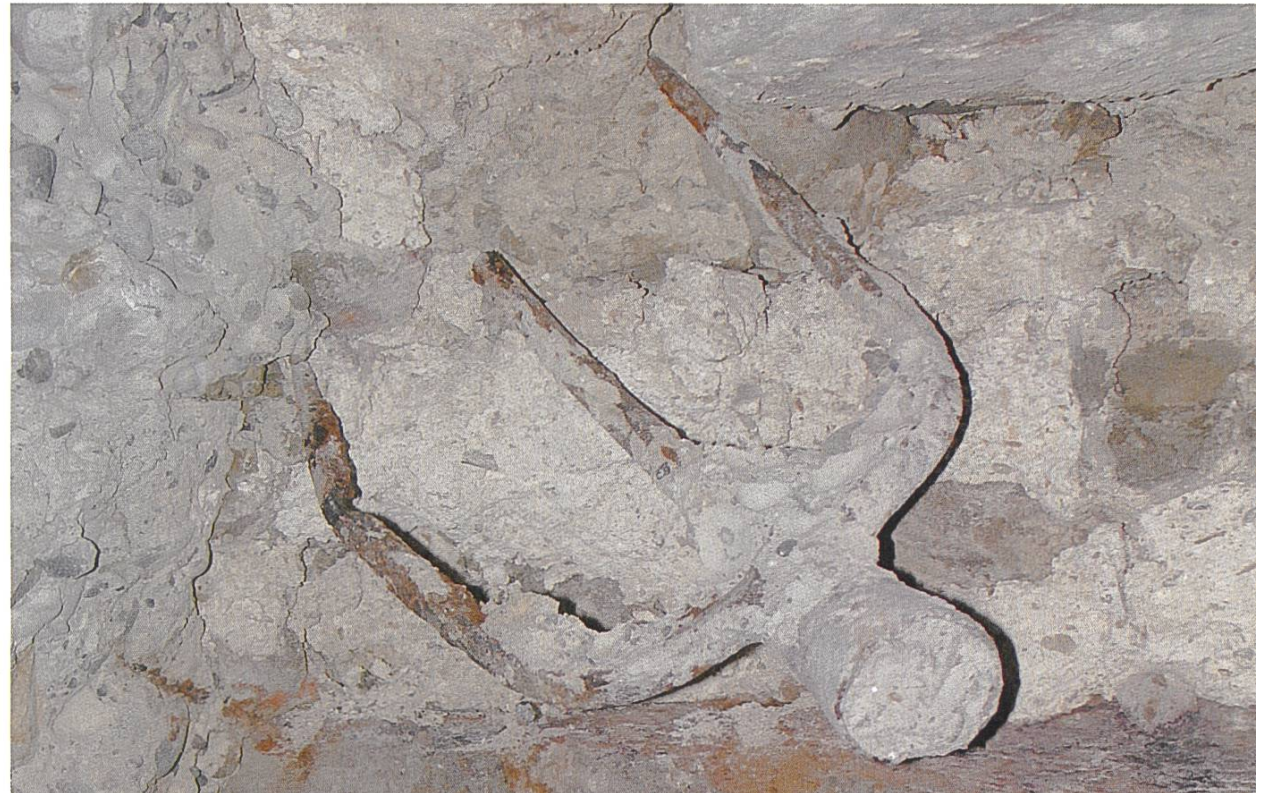
Eine im ältesten Mauerwerk eingemörtelte Mistgabel muss während des Bauvorgangs abgebrochen und stecken geblieben sein.

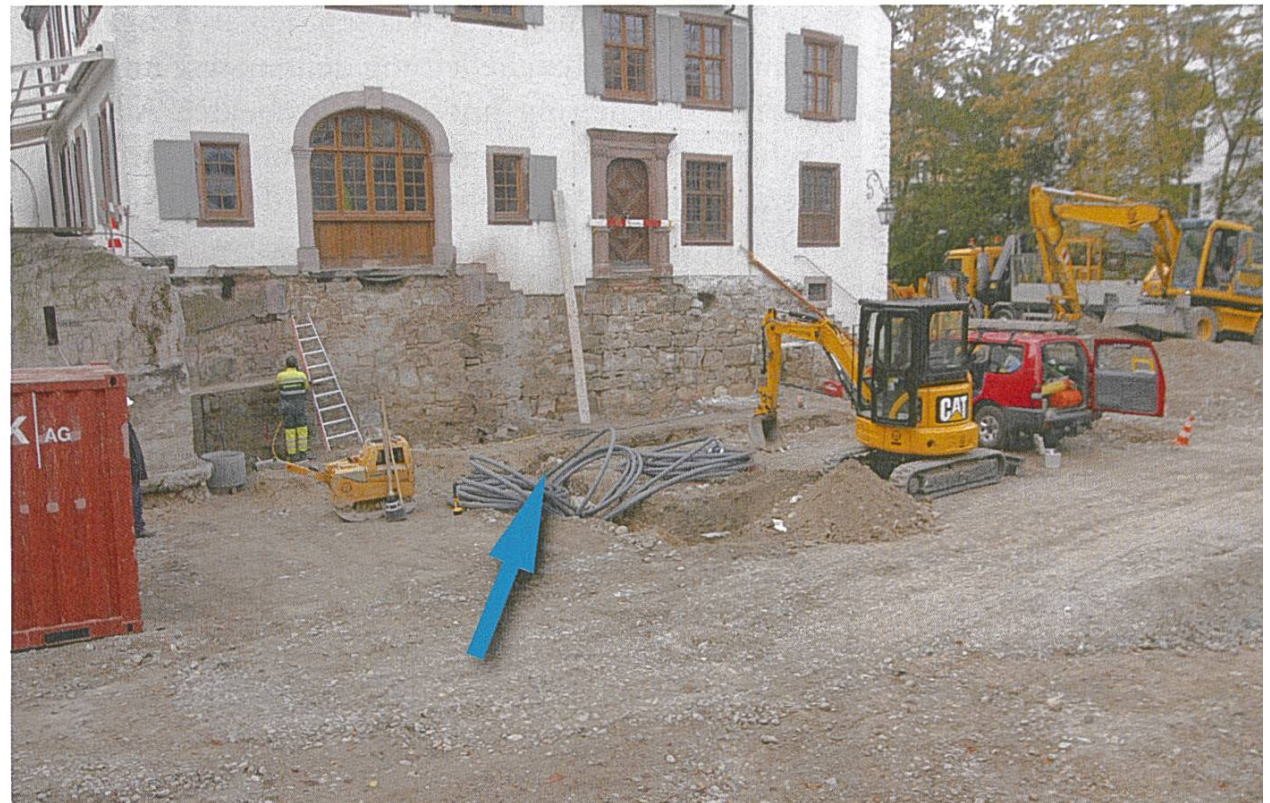
Das Gewölbe (Pfeil) kam beim Abtrag der früheren Aufschüttungen auf das Niveau des einstigen Wasser-spiegels ans Licht.

arbeiter auf ein parallel zur Nordfassade des Schlosses verlaufendes, unterirdisches Gewölbe, das knapp unter der Oberkante der Grabeneinfüllung lag. Die Entdeckung entpuppte sich als rund 1.2 m hoher und 15 m langer «Gewölbegang», genau genommen ein in sich abgeschlossenes, unzugängliches Kanalstück.

Gang und Gewölbe bestehen vorwiegend aus vermörtelten Sandsteinquadern. Obwohl die Innenseiten der Steine flächig sehr exakt bearbeitet sind, mussten einzelne Lagen mit Ziegeln und Backsteinen ausgeglichen werden. Die Gangenden sind zugemauert. Trotz Stossfugen scheint die Zumauerung gleichzeitig mit dem restlichen Bauwerk entstanden zu sein. Die jeweils 30 x 30 cm grossen Öffnungen im unteren Mauerbereich lassen sich als Ausgang für eine hölzerne Teuchelleitung deuten, worauf ein eiserner Teuchelring hinweist. Die beiden Ausgänge scheinen das ursprüngliche Bodenniveau anzudeuten, denn ein Plattenboden oder dergleichen fehlt. Der Kanal besitzt kein Gefälle, was weitere Fragen bezüglich seiner Funktion aufwirft.

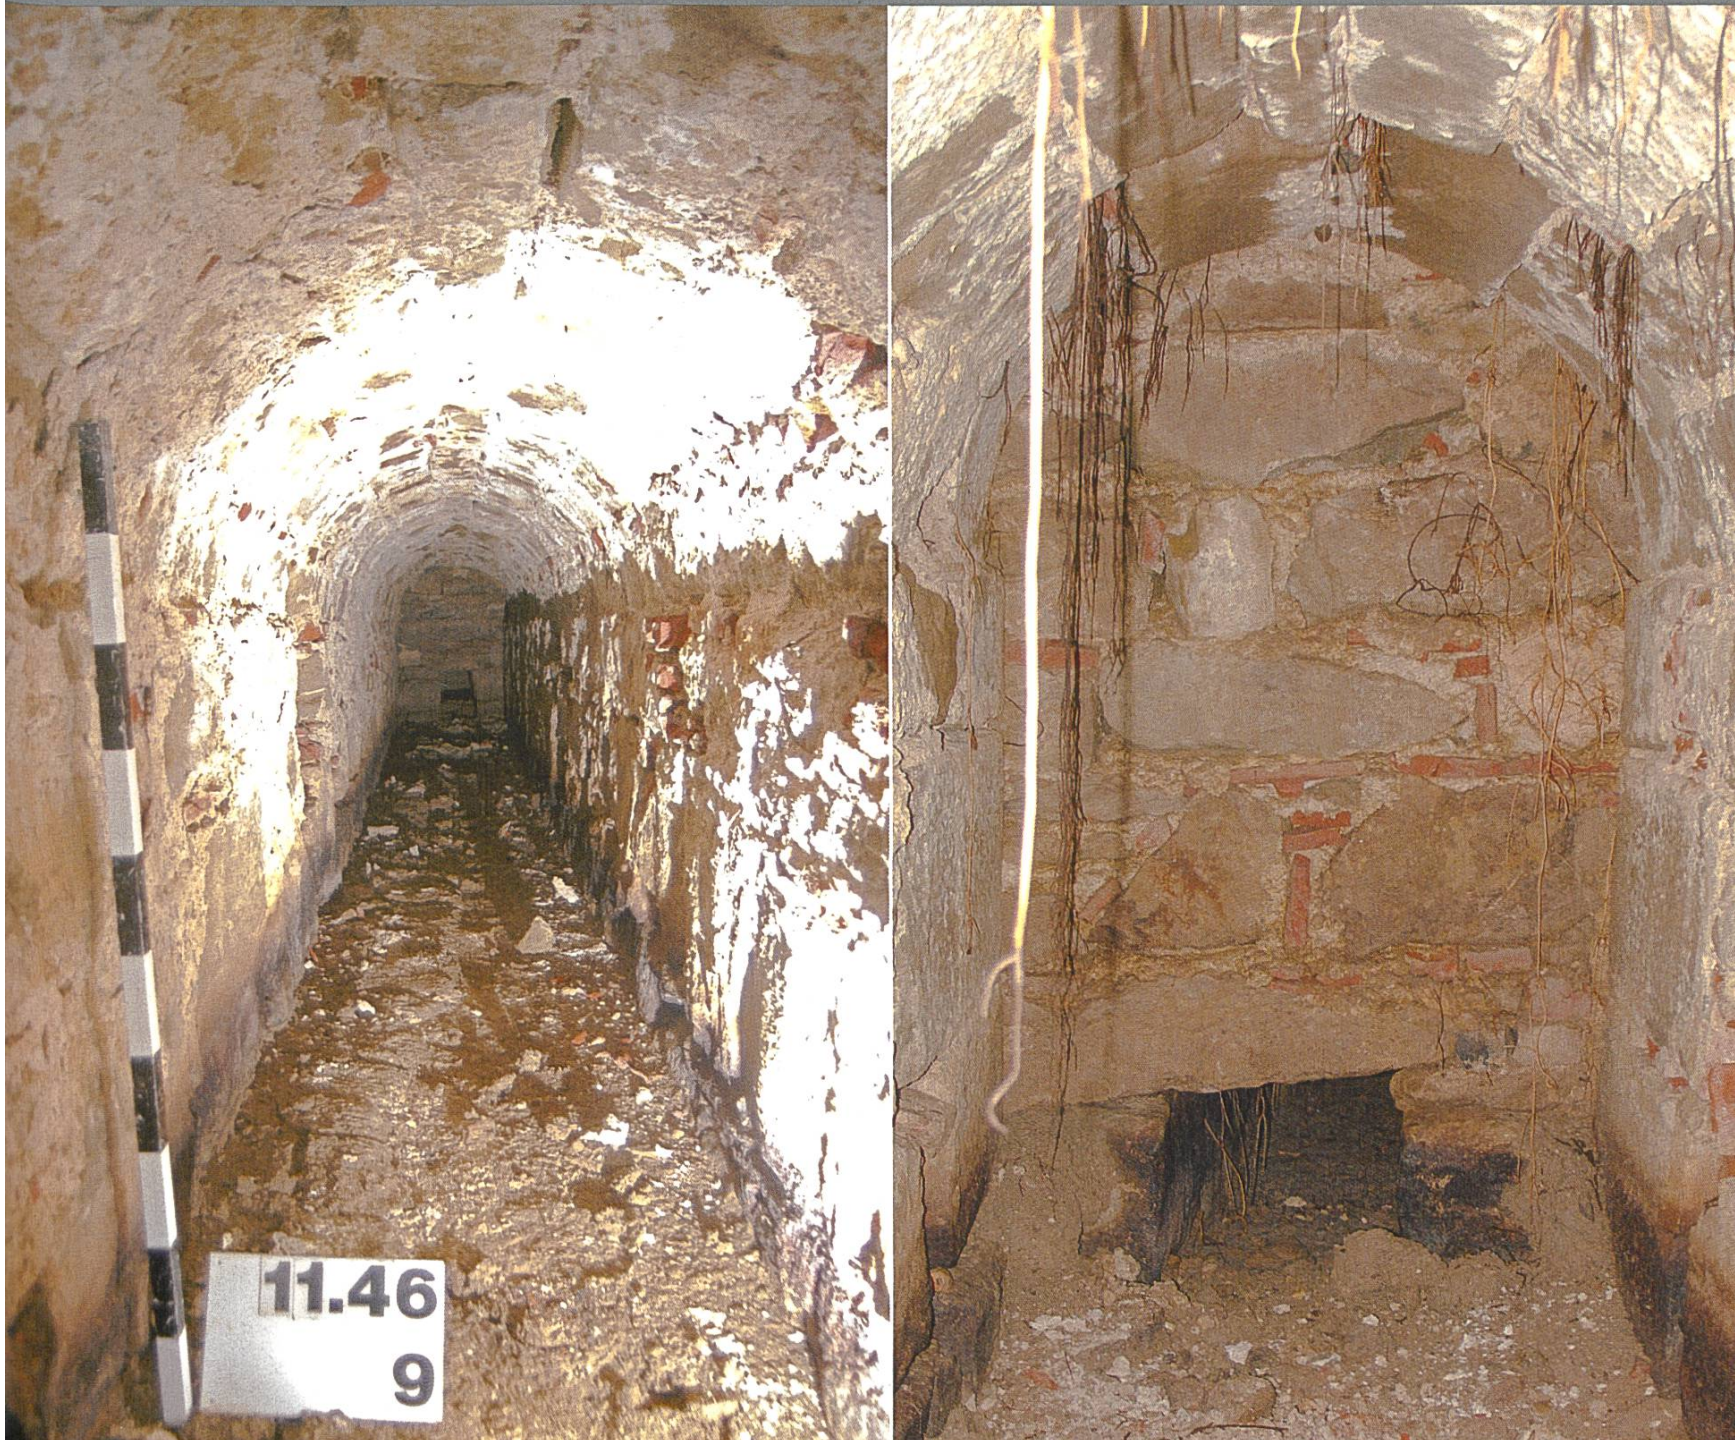
Der westliche
Abschnitt des
Gewölbeganges, Blick
nach Westen.

Der östliche
Gangabschluss mit
dem Austrittsloch für
eine Teuchelleitung.

Der Weiher wurde von abgeleitetem Wasser des Birsigs gespiesen. Nach seiner Aufschüttung konnte der Zufluss also ohne Weiteres gestoppt werden. Im Weiteren scheint der Weiher nur cirka 2 Meter tief gewesen zu sein. Der Grundwasserspiegel liegt nochmals etwa 2 Meter tiefer. Ein Fassen des Grundwassers war also nicht nötig. Eventuell diente die Teuchelleitung dem Ableiten von Hangwasser in

den Birsig; das dafür aufwändig erstellte Gewölbe schützte diese womöglich vor Belastungen, die etwa durch das Befahren des Eingangsbereiches entstehen konnten.

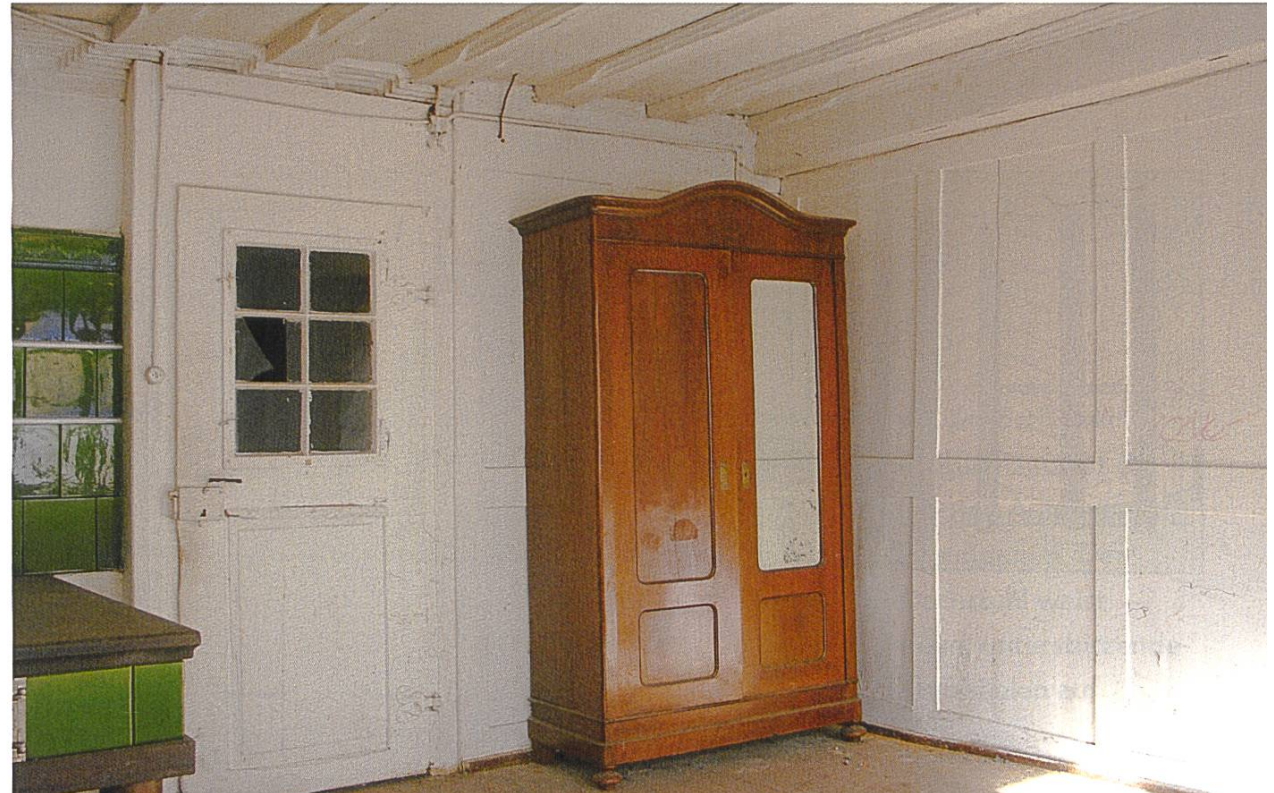
Grundrissplan des Kellergeschosses mit den Balkenlagen der Deckenkonstruktion.

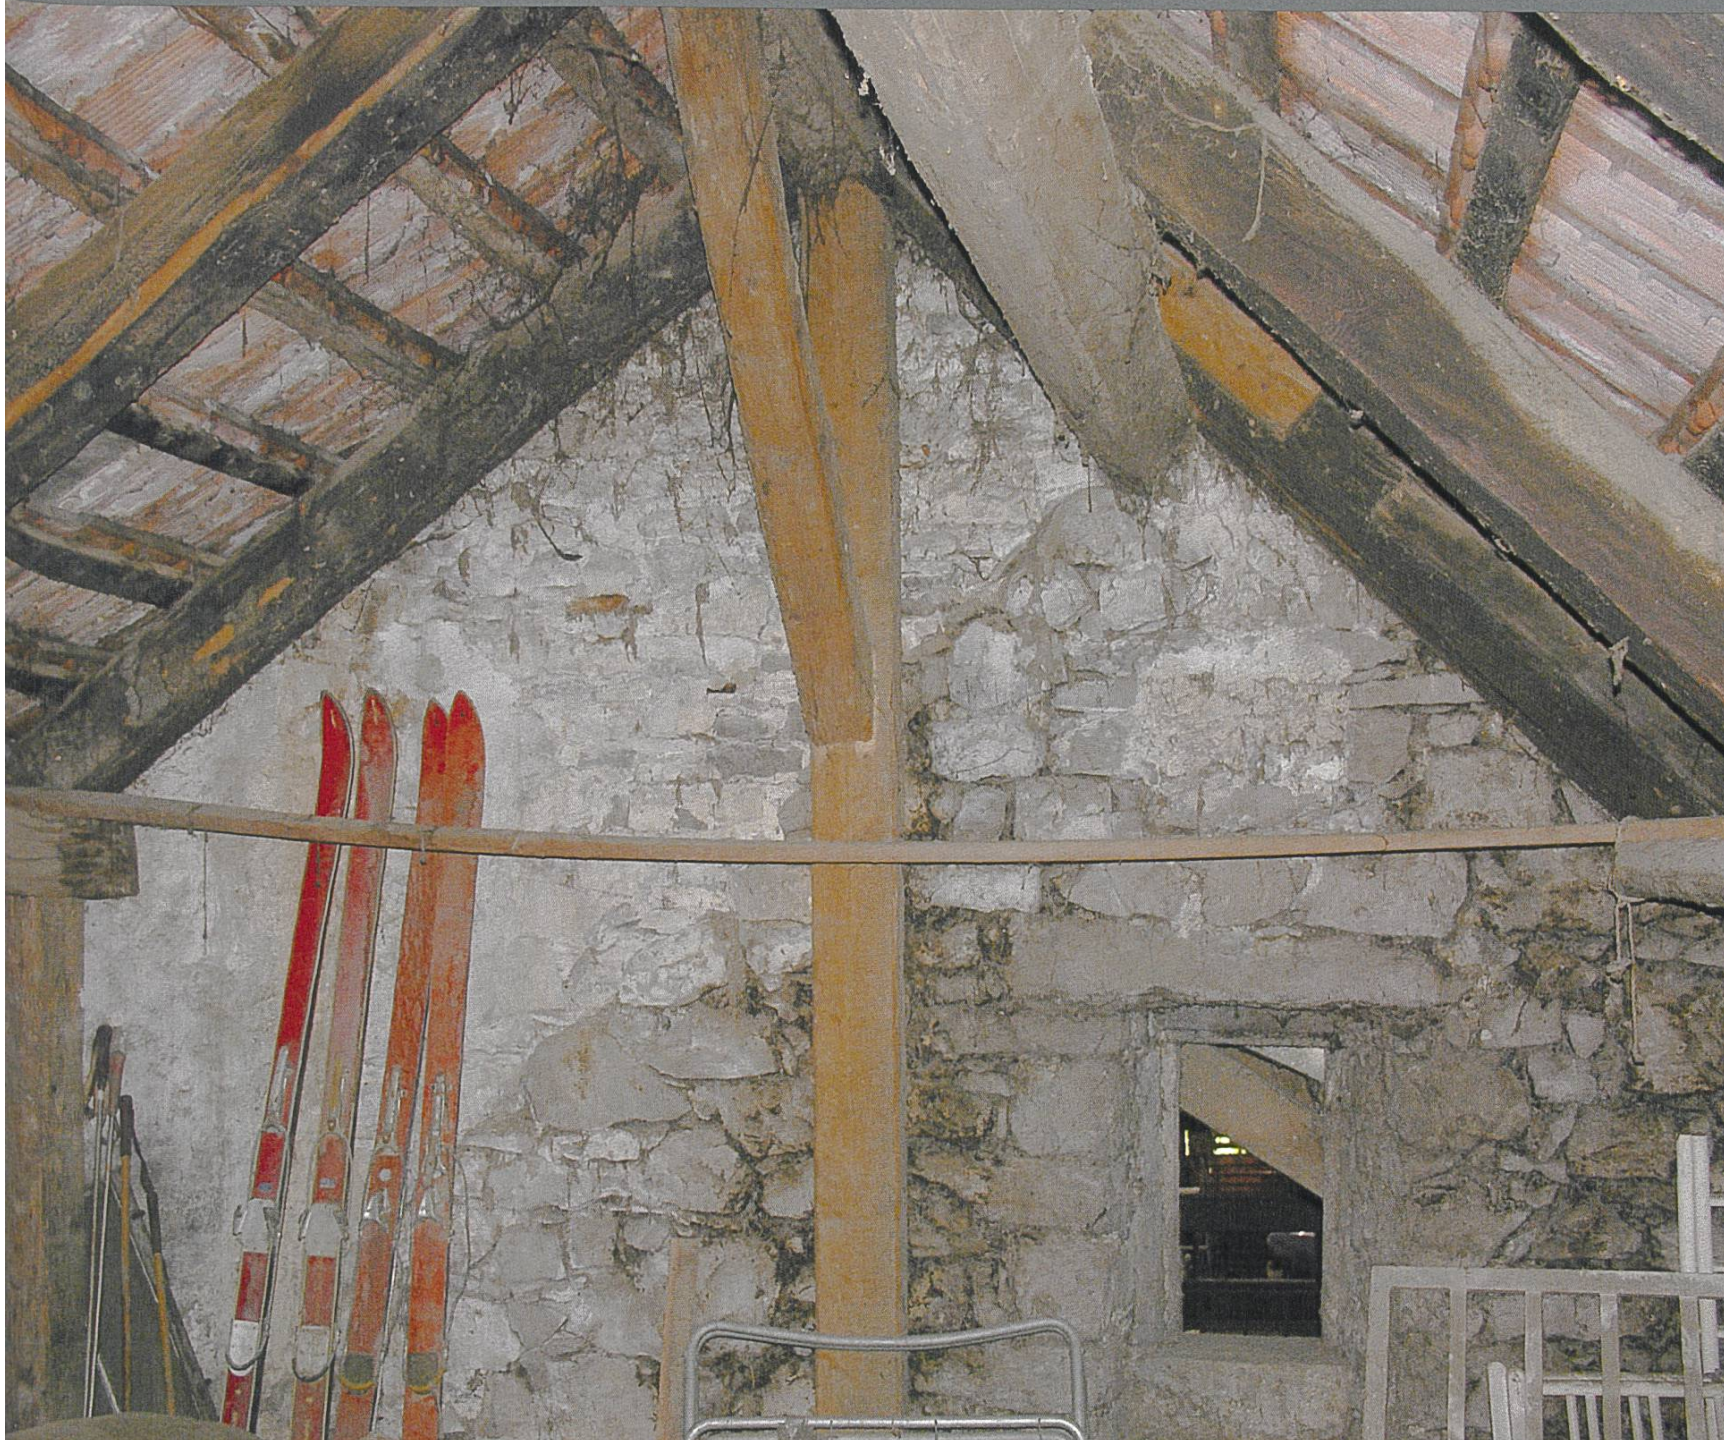
An der östlichen Giebelmauer ist die jüngere Aufmauerung zu erkennen. Der Dachstuhl weist neue, unterstützende Stuhlsäulen auf.

Mit dem verheerenden Unwetter im August 1748, welches das Baselbiet und den Aargau verwüstete, erhöhte sich das hiesige Strassenniveau durch den angeschwemmten Schutt um mindestens einen Meter. Dies bedingte eine Abänderung der Kellerzugänge und die Verlegung des Haupteinganges. Im Zuge dieser Massnahmen wurde die gartenseitige Laube ausgebaut respektive versteinert. Es entstanden ein zusätzlicher, 6 Meter tiefer Kellerraum und zwei darüber liegende Räume. Zur Überdachung der neuen Fläche wurde der Giebel leicht erhöht und der First Richtung Garten verschoben.

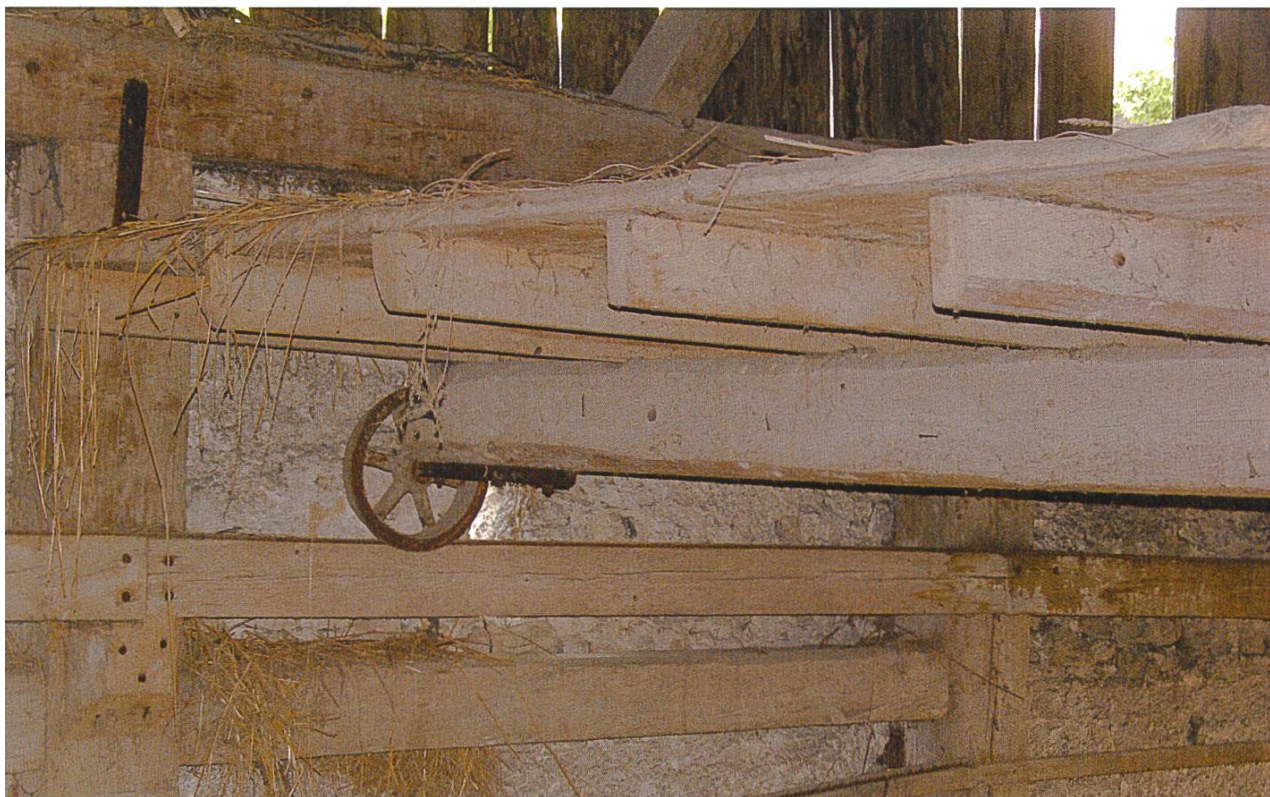
links:
Die Rollbühne auf
Eisenrädern.

Ersatzstall gebaut werden, der hinter dem Haus als Fortführung der Scheune seinen Platz fand. Oberhalb der Gaststube wurde für das nun wohl nötige zusätzliche Personal eine lediglich 2,3 Meter tiefe Kammer eingerichtet. Die restliche, über dem hinteren Teil der Gaststube liegende Fläche, die von der Fassadengestaltung her eigentlich zum Wohnteil gehört, konnte von der Scheune her als offene Heubühne genutzt werden. Zu erwähnen ist hier ein auf

schmalen Eisenbändern rollbarer Zwischenboden, dessen eigentlicher Zweck noch im Dunkeln liegt.

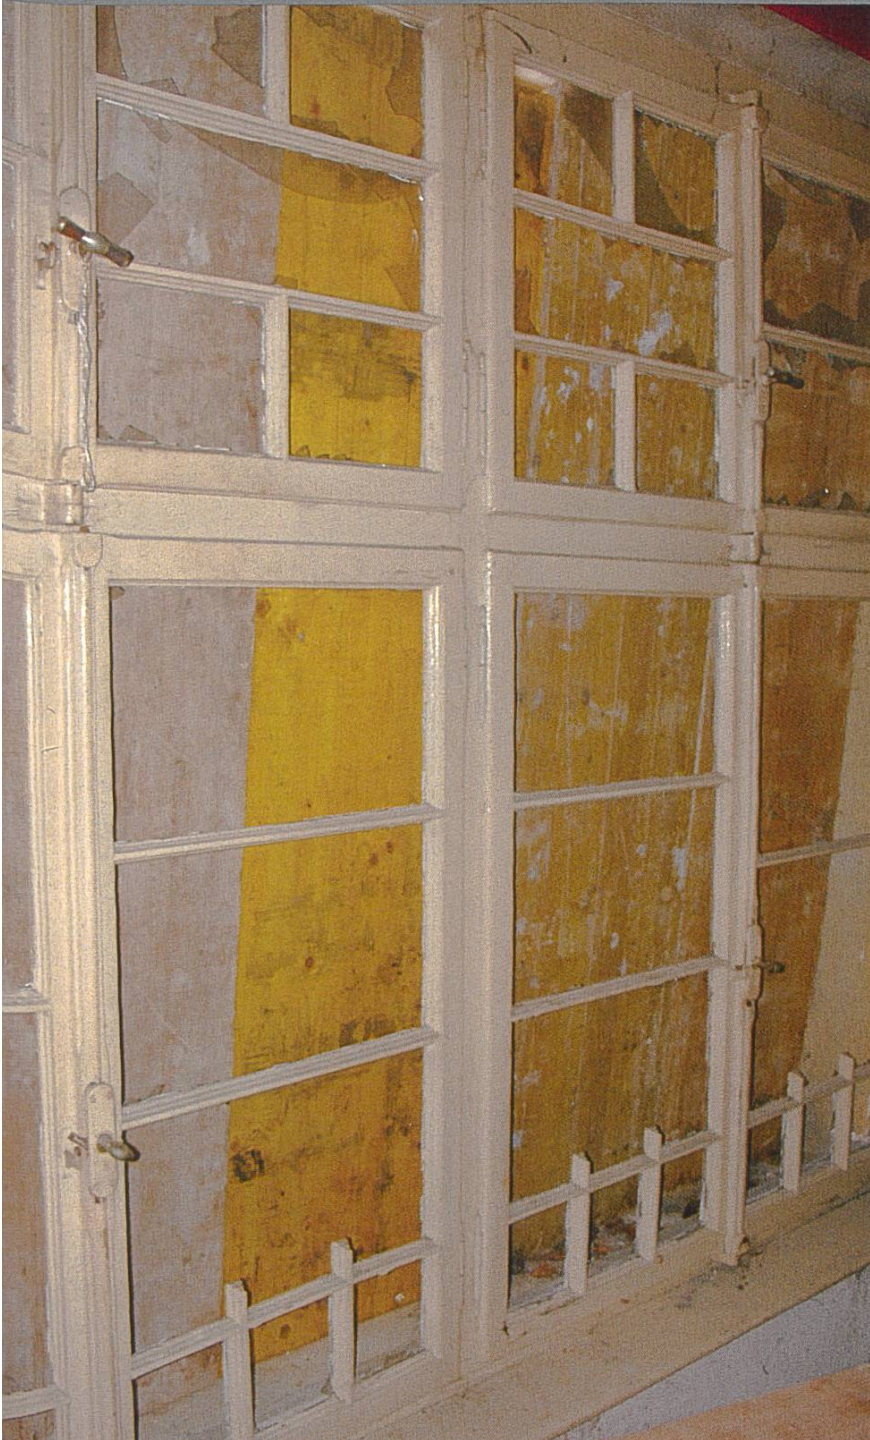
Mehrteiliges Fenster der Gaststube. Typisch für den Jugendstil ist der spielerische Umgang mit den Sprossen im Kontrast zu grossen Glasflächen.

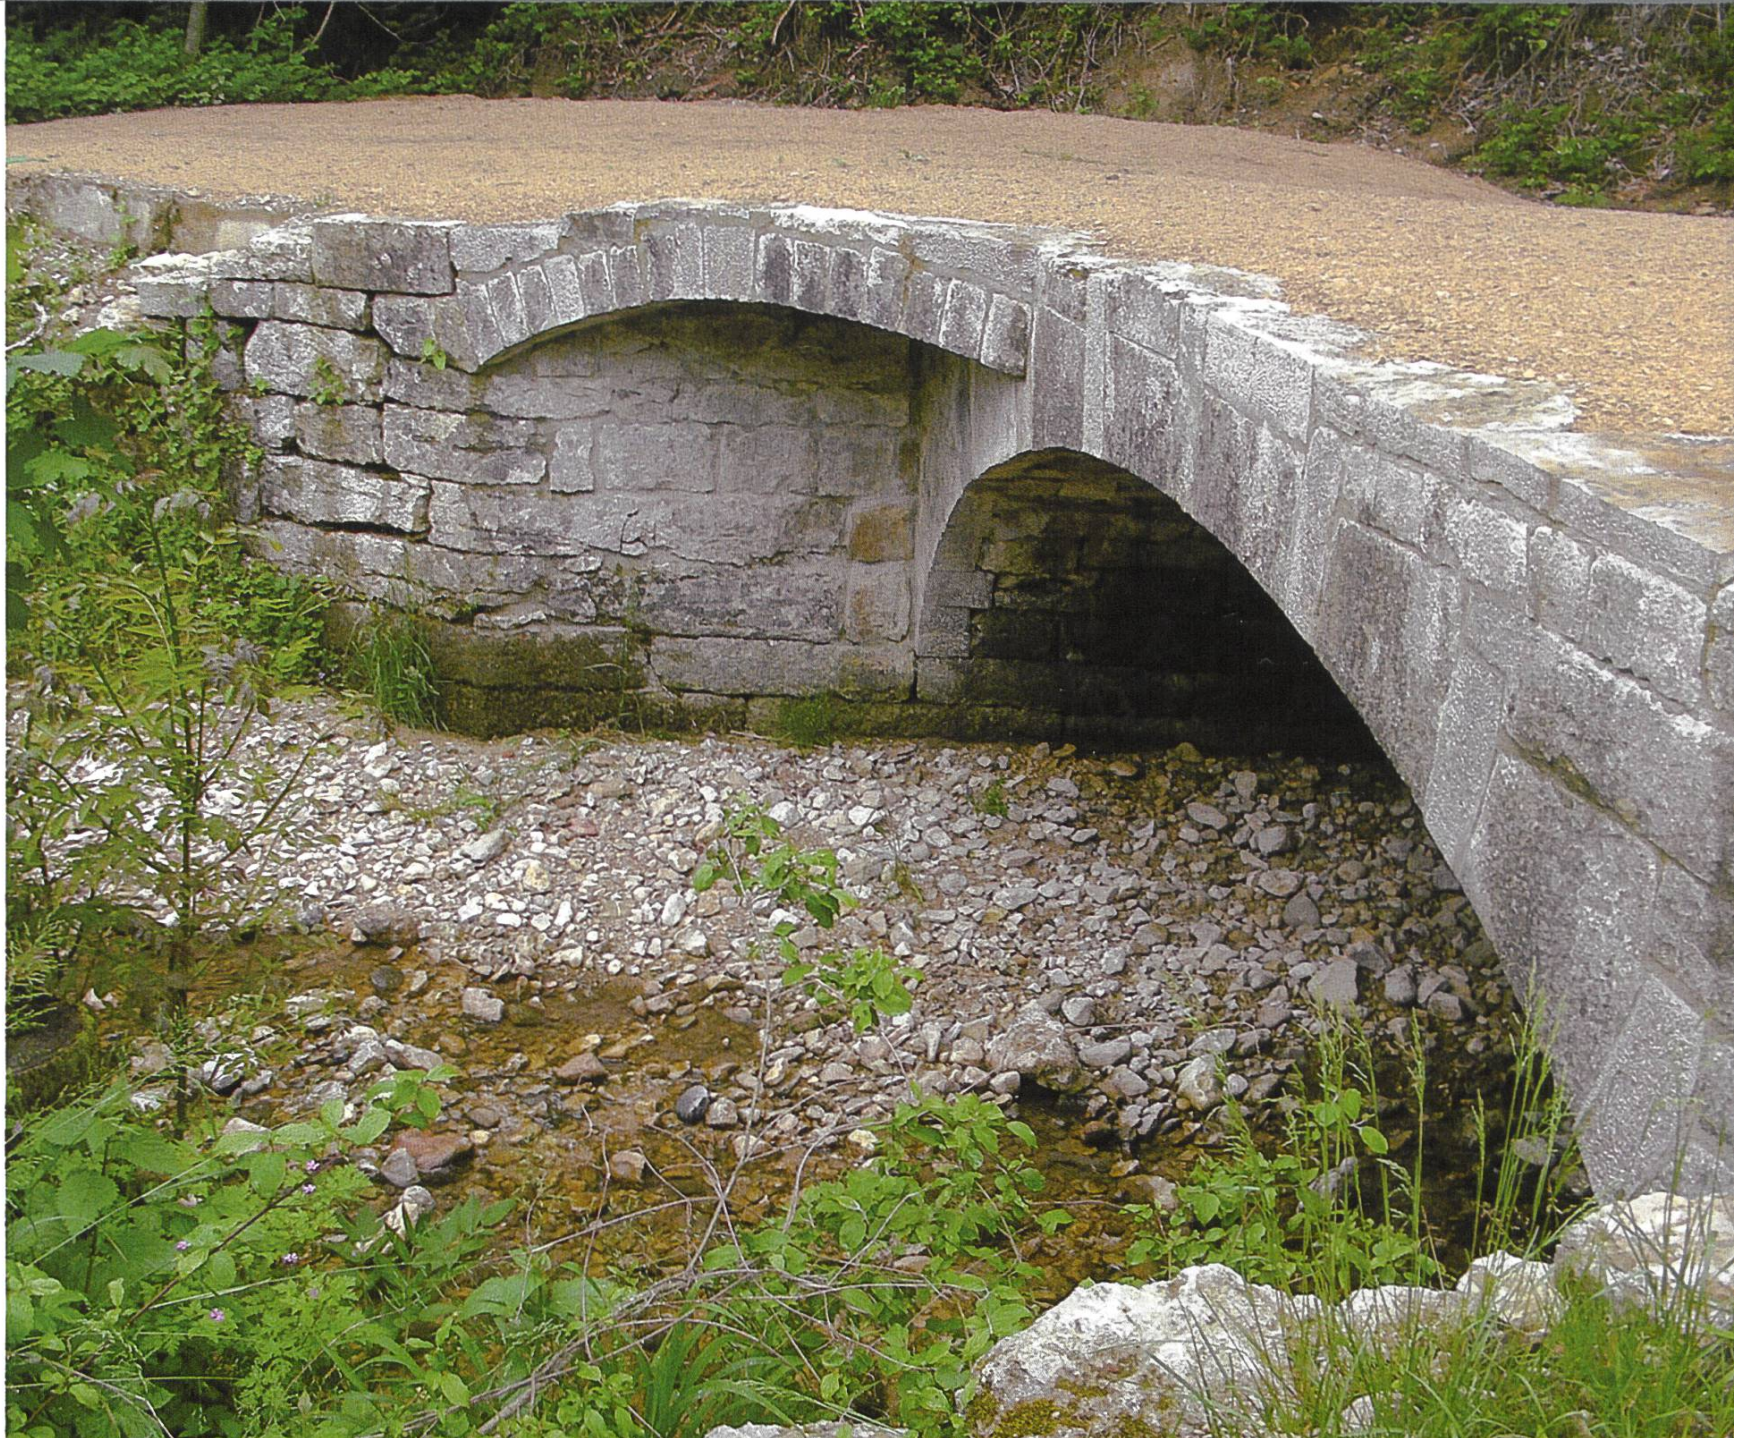
Reigoldswil,
Bütschenbrücke. Die
schön restaurierte
Brücke mit
wiederhergestelltem
Mergelbelag wurde
neu ins Inventar
der geschützten
Kulturdenkmäler
des Kantons
aufgenommen.

Über die Bütschenbrücke führt heute nur noch ein Feldweg. Früher setzte hier jedoch die alte Talstrasse von Ziefen nach Reigoldswil über die Hintere Frenke. Errichtet wurde sie in den 1820er Jahren von der Stadt Basel. Sie ist demnach auch ein Zeugnis städtischer Verkehrsplanung zu einer Zeit, in der dank der blühenden Posamenterei die gute Erreichbarkeit der Juradörfer sehr wichtig war.
