Zeitschrift: Jahresbericht : Dokumentationen und Funde / Archäologie Baselland
Herausgeber: Archäologie Baselland
Band: - (2007)

Artikel: Grabungen und Bauuntersuchungen
Autor: Marti, Reto
DOI: <https://doi.org/10.5169/seals-803526>

Grabungen und Bauuntersuchungen

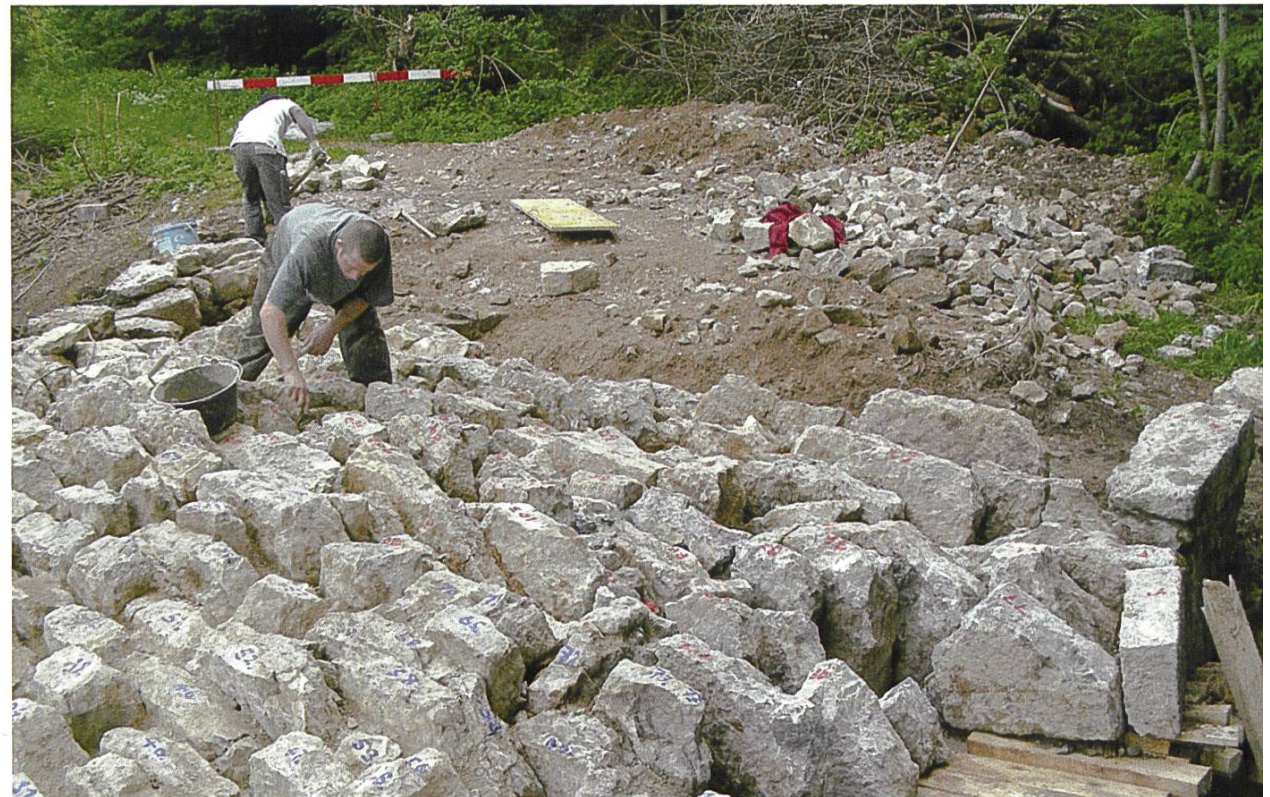
Die Bausteine wurden vor dem Abbau einzeln nummeriert, ihre Lage dokumentiert, danach erfolgte der Wiederaufbau in exakt derselben Anordnung.

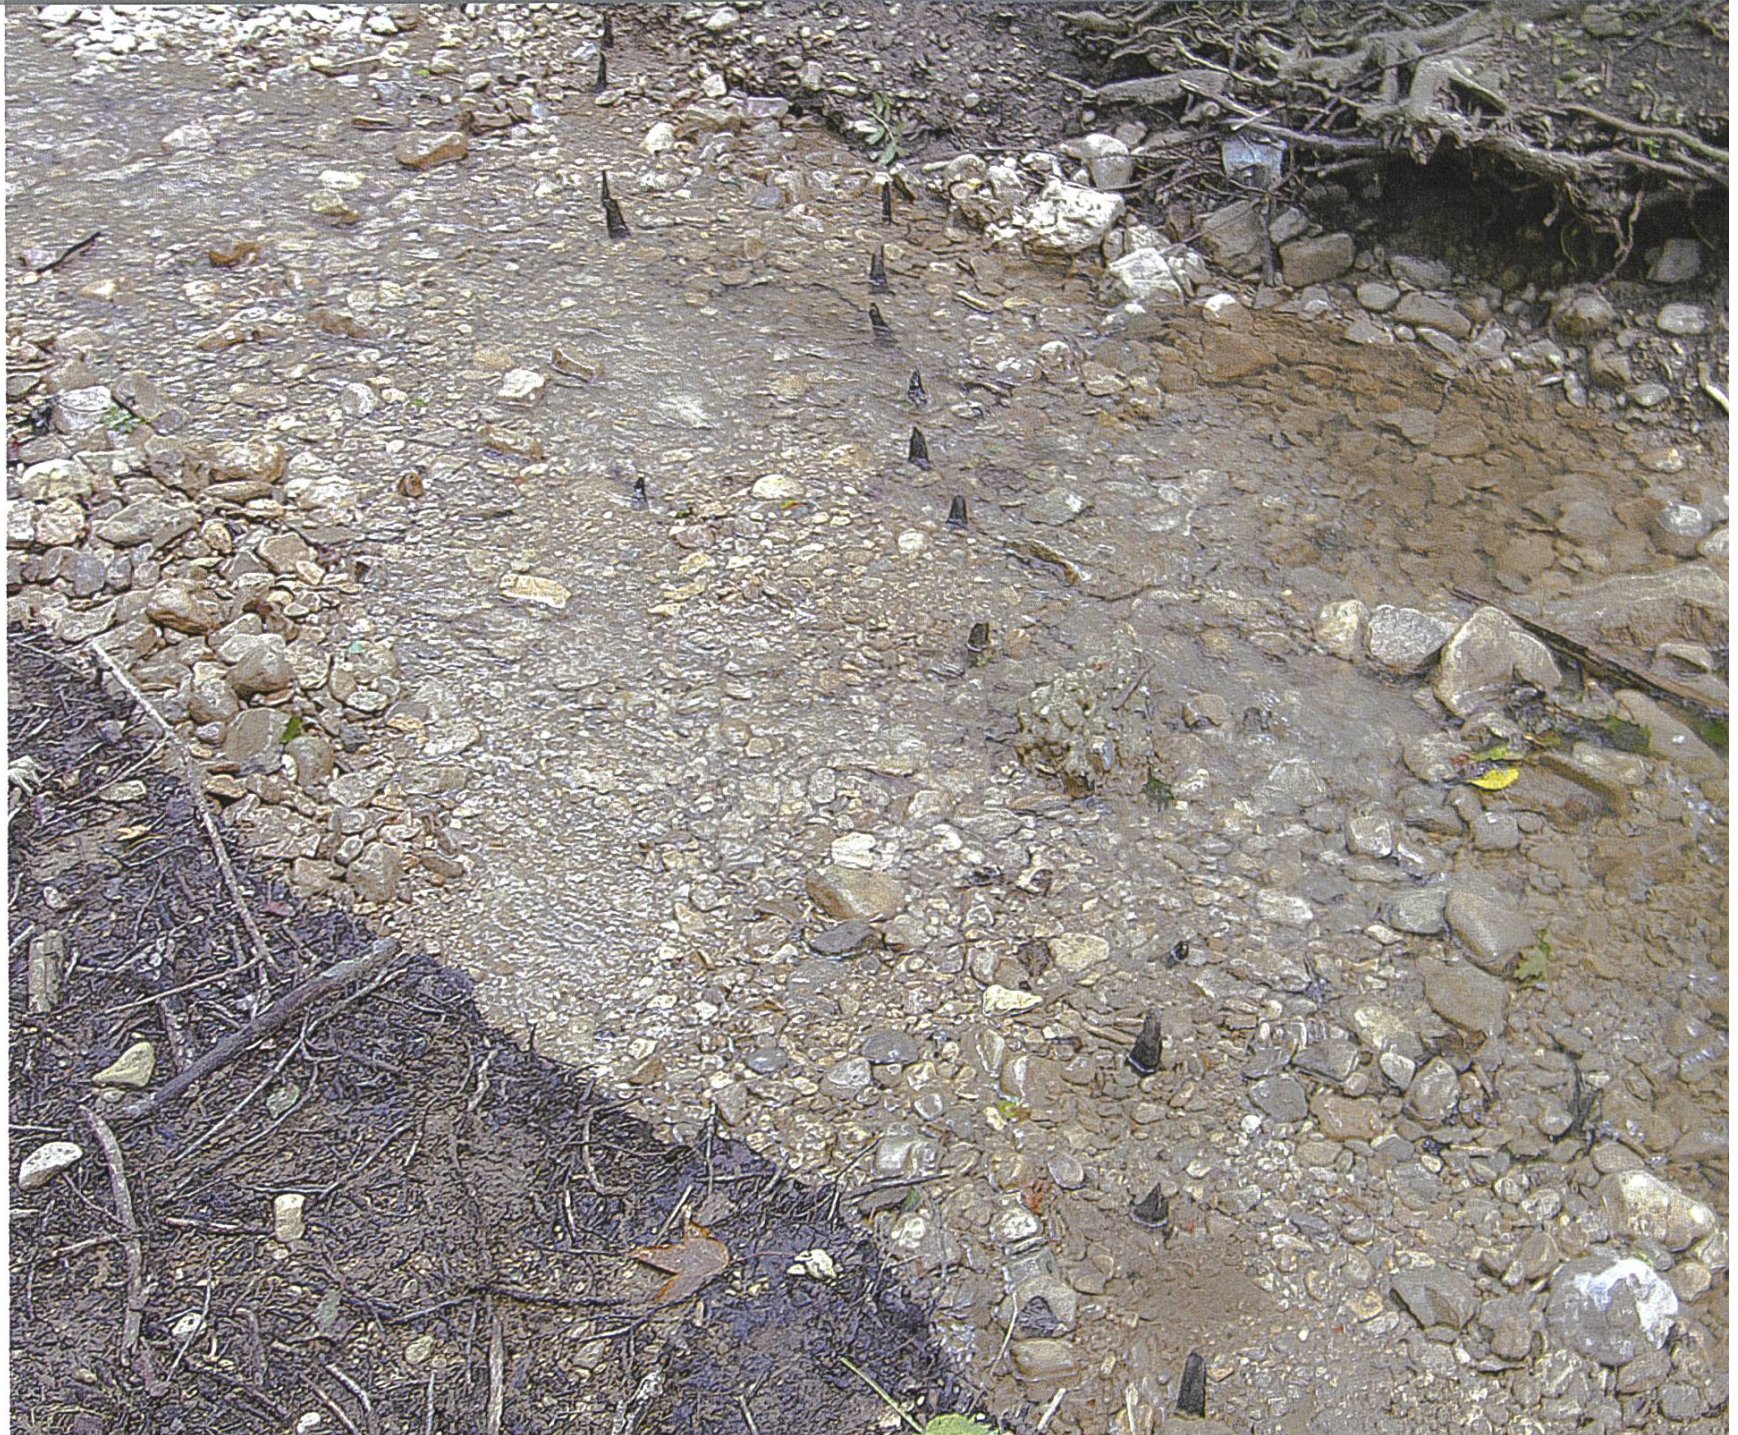
Pratteln,
Hülftenbächlein.
Die beiden nur noch
lückenhaft erhaltenen
Pfostenreihen sind vom
Hochwasser freigespült
worden.

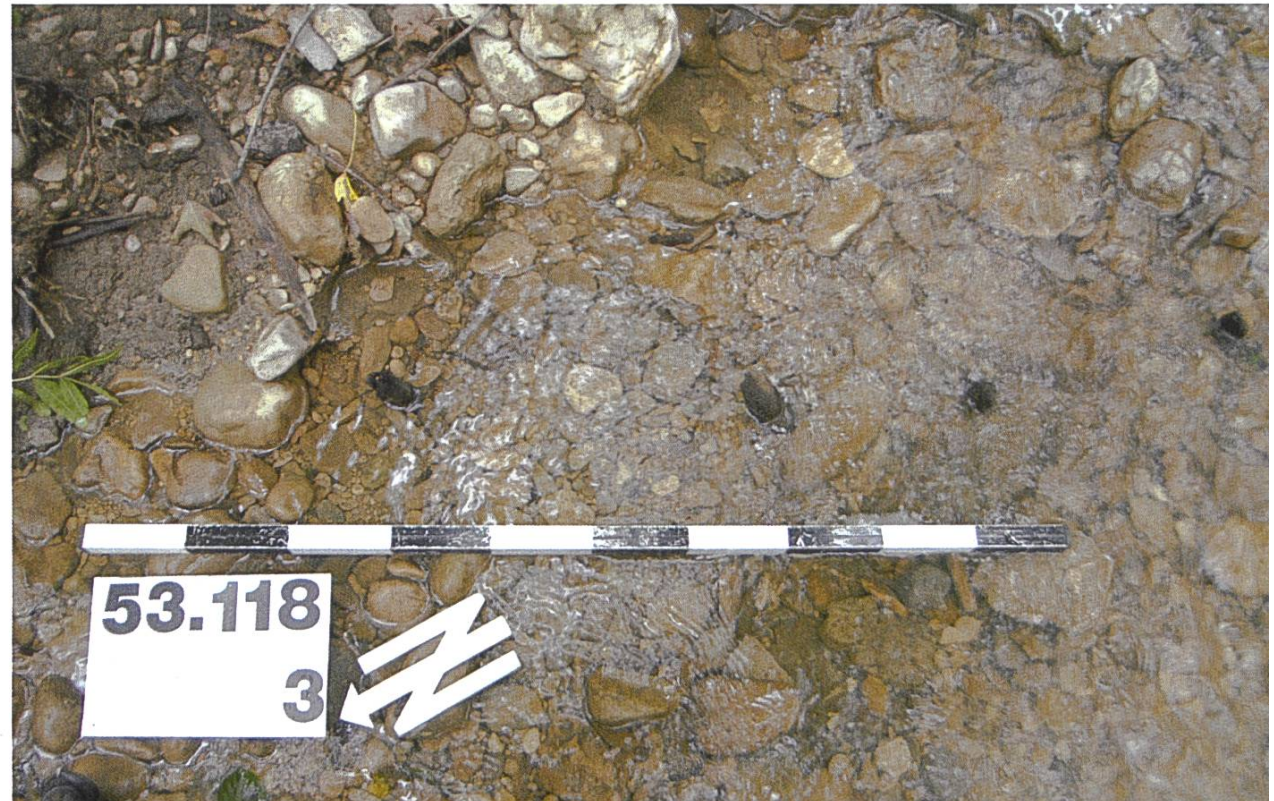
Die Pfähle oder Pflöcke hatten zum Teil einen Durchmesser von wenigen Zentimetern.
