Zeitschrift: Jahresbericht: Dokumentationen und Funde / Archäologie Baselland

Artikel: Grabungen und Bauuntersuchungen

Grabungen und Bauuntersuchungen

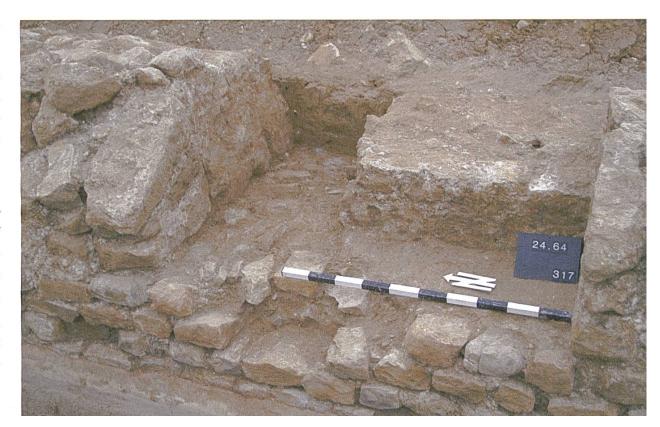
Die nördliche Einstiegsöffnung stösst an eine Baufuge des Gewölbes (links).

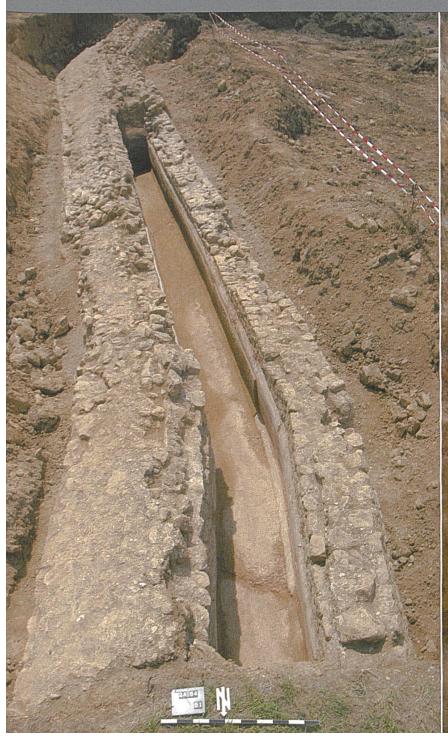
Die hangseitige Hintermauerung der Wasserleitung (links) war in diesem rutschgefährdeten Abschnitt bis zu zwei Meter mächtig.

Der Hang ist in diesem Bereich rutschgefährdet. Tone und Mergel des unteren Doggers liegen hier über Opalinuston. Diese Komplikation haben bereits die römischen Bauingenieure festgestellt. Sie reagierten darauf mit einer hangseitigen Mauerstärke von bis zu 2 Metern anstelle der sonst üblichen 90 Zentimeter. Trotzdem hat sich das imposante Bauwerk im Laufe der Jahrhunderte etwas verscho-

ben; die hangseitige Wange weist heute einen Überhang von bis zu 30 Zentimetern auf. Gleichzeitig senkte sich die Leitung stellenweise um bis zu 40 Zentimeter. Dass dies bereits während der Betriebszeit geschah, zeigt sich an Auflagerungen von Kalksinter, die durch das fliessende Wasser entstanden

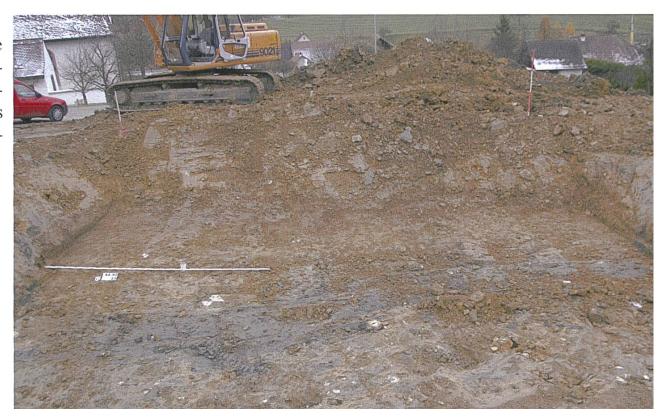
Pratteln, Oberemattstrasse. **Unterster Rest eines** Rennofens aus dem 6. Jahrhundert. Er war in diesem Bereich mit römischem Ziegelbruch gemauert und inwändig stark verschlackt. In der kreisrunden Ofensohle hat sich viel Holzkohle angesammelt. Die Arbeitsgrube, von der aus die Schlacke abgestochen wurde, lag rechts im Bild.

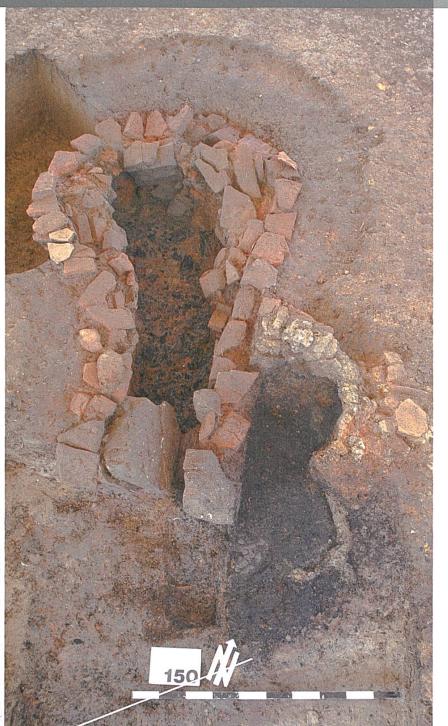
Ein komplexer Befund: ein birnenförmig konstruierter Töpferofen des 6. Jahrhunderts durchschlägt einen älteren Rennofen, von dem nur noch gut die Hälfte übrig ist (im Plan links schraffiert). Beide wurden fast vollständig mit römischem Ziegelbruch gemauert. Sohle und Abflussmulde des Rennofens sind stark mit Holzkohle durchsetzt.

Nicht nur die Strasse, die den einen Rennofen überlagerte, sondern auch ein zweiter Befund zeigt, dass das Areal nach Aufgabe der Eisenverhüttung weiter genutzt wurde: Ein zweiter Rennofen wird von einem jüngeren Töpferofen durchschlagen. Dieser birnenförmige Brennofen war – mit Ausnahme der Schüröffnung – komplett aus römischem Ziegelbruch gebaut und hatte einen zentralen Feuerkanal. Das Brenngut scheint man auf einer seitlichen, ebenfalls aus Ziegelstücken errichteten Konsole abgestellt zu haben, denn es gibt keinerlei Hinweise auf einen Boden zwischen Feuerkammer und Brennraum, eine so genannte Lochtenne. Ihr Fehlen ist charakteristisch für frühmittelalterliche Töpferöfen der Region.

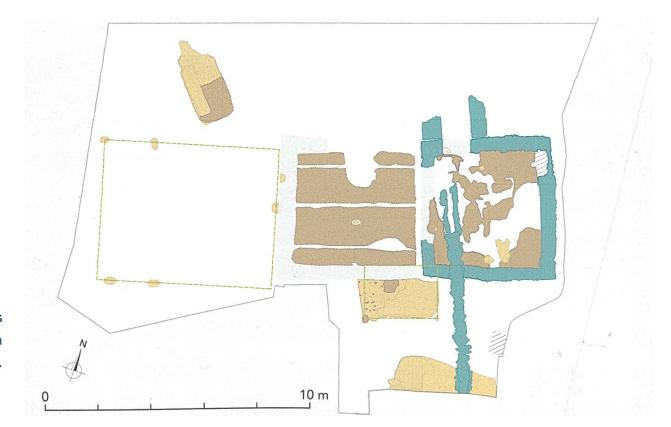
Übersichtsplan des mutmasslichen älteren Meierhofs.

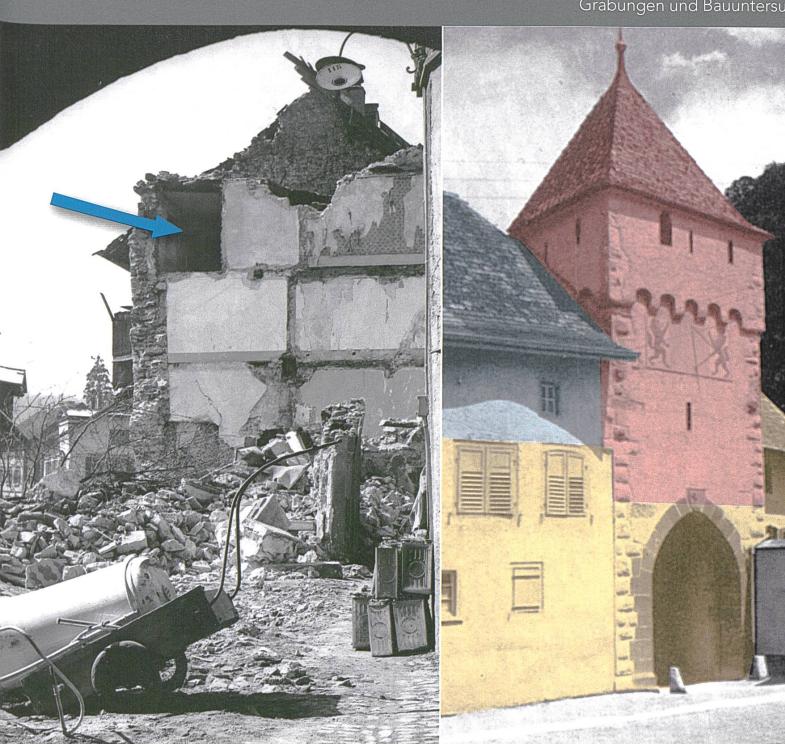
Aussenansicht des **Oberen Tores mit** der anschliessenden spätmittelalterlichen Ringmauer (orange), die heute unter anderem in den Wohnhäusern Areisliweg 4 und 6 integriert ist. Diese wurden spätestens 1737 zur heutigen Höhe aufgestockt (blau). Der mögliche Teilabbruch und Wiederaufbau der Obergeschosse des Torturms von 1593 ist rot markiert.

Verschiedentlich wird in der Literatur erwähnt, der Torturm sei 1593 um ein Geschoss aufgestockt worden. Nachforschungen des Staatsarchivs Baselland konnten diese Angaben jedoch nicht bestätigen. In den Rechnungen von 1593 wird lediglich erwähnt, dass dem Maurer im Oberen Tor Arbeit bezahlt wurde und Materiallieferungen erfolgten. Auch archäologisch liess sich eine Erhöhung des Turmes bisher nicht nachweisen. Dennoch ist denkbar, dass man damals den gesamten bestehenden Oberbau – wie immer er auch ausgesehen haben mag – bis über die Deckenbalken des Durchganges abtrug und in heutiger Gestalt neu aufmauerte. Ein Nachweis von früheren Zugängen ins Torinnere ist somit nicht mehr möglich.
