Archäologische Stätten

Läufelfingen, Homburg: Beginn der Sicherungsarbeiten

Farnsburg: Nachbesserungen, Dokumentation und Information

Pfeffingen, Schloss: Vandalen und ein neuer «Schlossherr»

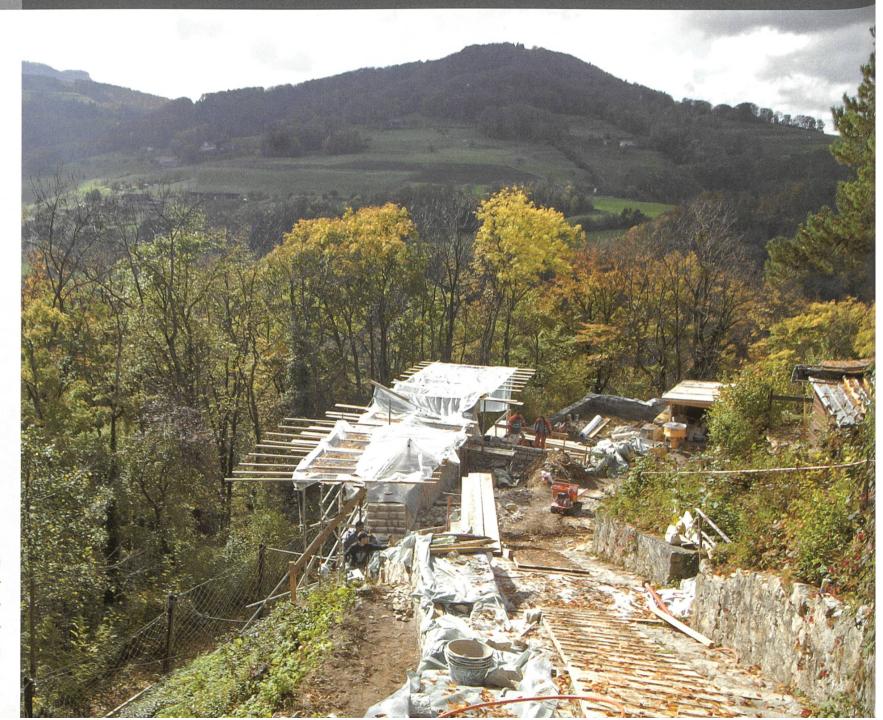
Die südliche Umfassungsmauer wurde während der Bauarbeiten unter einem Behelfsdach geschützt.

In seiner Sitzung vom 24. Januar 2008 genehmigte der Baselbieter Landrat einstimmig die im August 2007 von der Archäologie Baselland erarbeitete und von der Bildungs-, Kultur- und Sportdirektion eingereichte Vorlage zum «Umgang mit und Sanierung von Burgen und Ruinen». Mit dem Beschluss sprach der Landrat einen Verpflichtungskredit von Fr. 2'870'000.— für die Jahre 2008 und 2009 für die Sicherungsarbeiten auf der Ruine Homburg.

Nach umfangreichen Vorarbeiten war damit der Weg frei, um das Projekt detailliert anzugehen. Zusammen mit dem Bundesexperten Dr. Lukas Högl und dem Bauingenieur Jürg Buchli wurde die Ausschreibung der Baumeisterarbeiten formuliert, wobei die zentrale Beschaffungsstelle der Baudirektion, die das formale Prozedere abwickelte, eine grosse Hilfe war. Es dauerte dennoch bis in den Juni, bis die Arbeiten ausgeschrieben werden konnten. Wichtig war uns, eine Firma mit Erfahrung im Bereich der Burgensanierung zu finden. Insgesamt

gingen sieben Angebote ein. Zwei kamen aufgrund der Qualifikationen in die engere Wahl. Den Zuschlag erhielt schliesslich die Arbeitsgemeinschaft der Firmen Sekinger AG und Erne AG aufgrund des günstigeren Angebotes. Am 21. Juli konnte mit den Bauarbeiten begonnen werden.

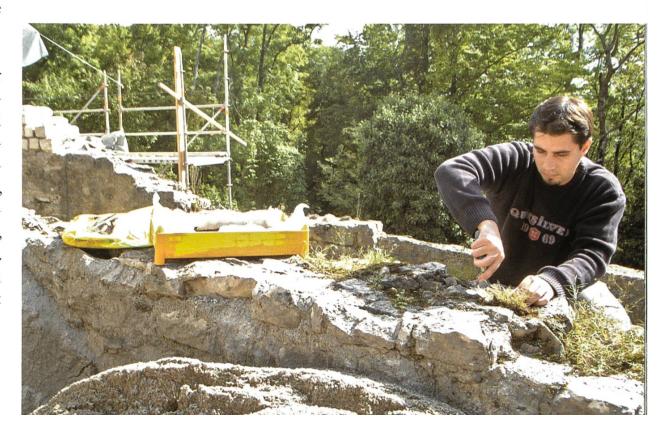
Der Zivildienstleistende Fabien Jaccoud birgt vor der Mauersanierung ökologisch wertvolle Pflanzenpolster.

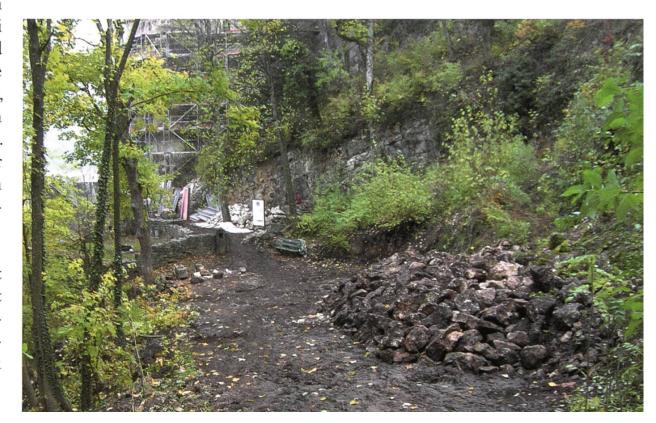
Ein wertvoller Fund: Depot von Tenniker Muschelkalksteinen aus den 1960er Jahren.

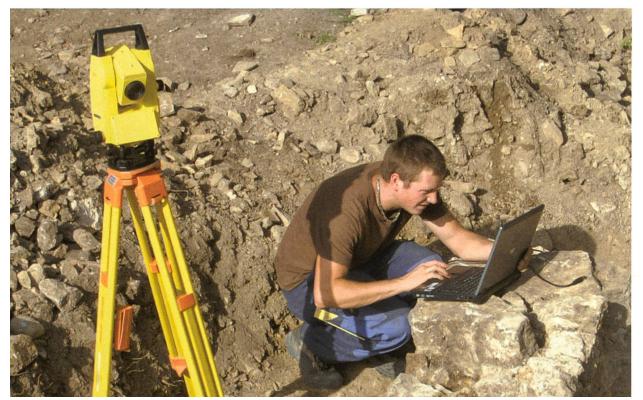
Johannes Häusermann beim digitalen Dokumentieren von freigelegtem spätmittelalterlichem Mauerwerk. Bereits im April begann die tachymetergestützte fotografische Erfassung des vorhandenen Baubestandes (Kapitel «Grabungen und Bauuntersuchungen»). Auch während der Bauarbeiten wurden die zu Tage tretenden Baubefunde kontinuierlich festgehalten. Dies dient einerseits der Dokumenta-

tion des noch vorhandenen Baubestandes, der zum Teil durch die Bauarbeiten zerstört oder nach Abschluss der Arbeiten nicht mehr sichtbar sein wird. Andererseits sind die dabei gewonnenen Informationen wichtig für die Baugeschichte. Sie sollen nach Abschluss der Arbeiten ausgewertet werden und unsere Kenntnisse über die Burg erweitern.

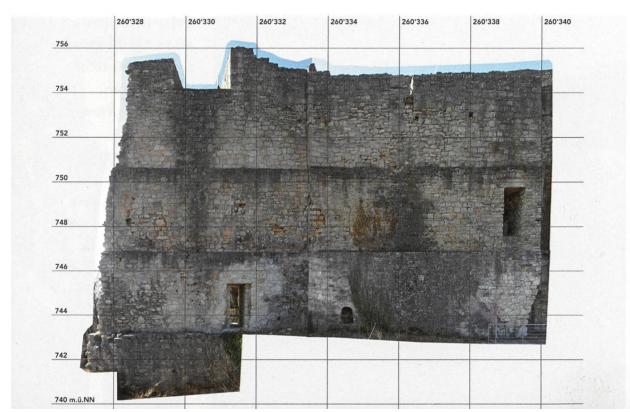
Farnburg. Mit dem Tachymeter eingemessene und digital entzerrte Fotografie der Schildmauer. Im Frühjahr wurde auf der Farnsburg in den 2002 und 2003 wiederhergestellten Kellerräumen des Korn- und Wachthauses ein neuer Bodenbelag aus Mergel eingebracht. Ausserdem machten Ausbrüche an der Barbakane im Vorfeld der Burganlage sowie an den Resten des blauen Turmes im Burginnern Reparaturarbeiten erforderlich, die Mitarbeitende des Grabungsteams im Juli 2008 durchführten. Gleichzeitig wurde die Innenseite der Schildmauer fotografiert und exakt vermessen, so dass nun für künftige Arbeiten an der Mauer eine zuverlässige Plangrundlage vorliegt.

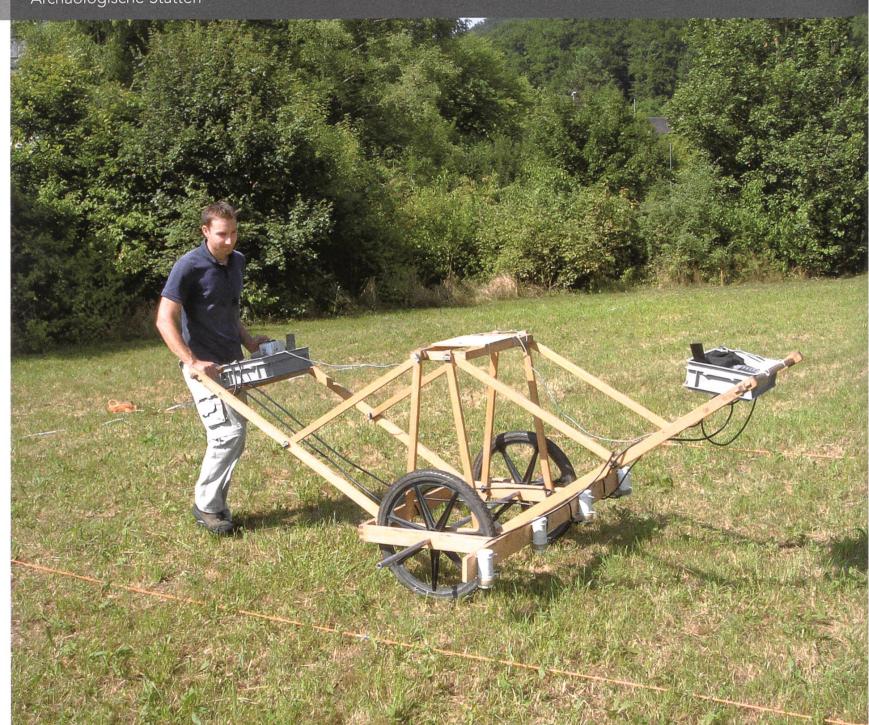
Hightech auf
Munzacher Wiesen.
Mittels hoch
empfindlicher Sensoren
misst Manuel Buess
geringste Anomalien
des Erdmagnetismus.
Diese weisen auf im
Boden verborgene
Strukturen hin.

In einem intensiven, eintägigen Feldeinsatz wurden sechs noch nicht überbaute Areale im Innern und westlich des Gutshofes untersucht. Zum Einsatz kamen Magnetometrie und Elektrowiderstandsmessungen.

Die Analyse der Messergebnisse erbrachte leider nur wenig konkrete Hinweise. Die geomagnetischen Messungen hatten mit zahlreichen Störfaktoren – unter anderem der nahen Eisenbahnlinie – zu kämpfen. Die Erdwiderstandsmessungen wiederum können nur grössere Stukturen in geringer Tiefe aufzeigen. Dennoch ergab die Prospektion ein paar Verdachtsmomente, wo zukünftige Grabungen werden zeigen müssen, was genau dahinter steckt. Manuel Buess sei an dieser Stelle für seinen grossen Einsatz im Dienste der Forschung gedankt!

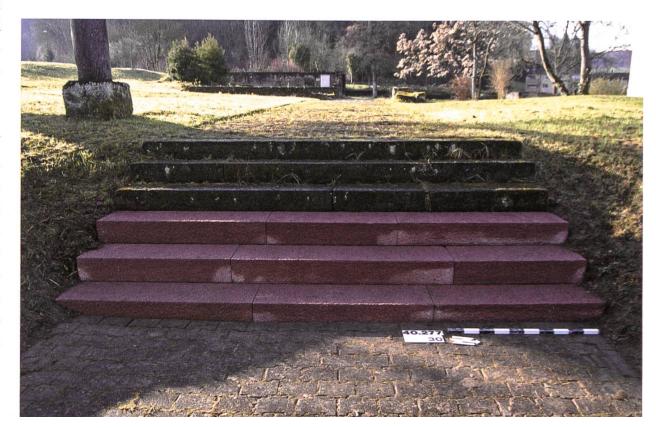
«Es geht etwas»: Im Berichtsjahr wurde die marode, gefährlich gewordene Portikustreppe der Villa Munzach saniert.
