Zeitschrift: Jahresbericht: Dokumentationen und Funde / Archäologie Baselland

Artikel: Grabungen und Bauuntersuchungen

## Grabungen und Bauuntersuchungen

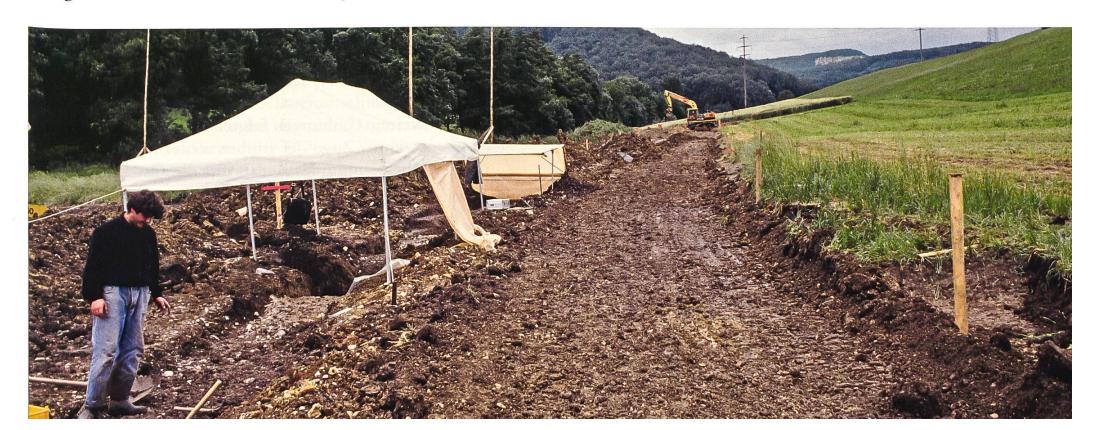
Die Lage der verschiedenen Grabungsfelder im Röserntal. Rot hervorgehoben: 2014. Rasch war klar, dass diese Befunde Teil einer grösseren Siedlung sein mussten. Im Jahr 1991 löste ein bevorstehendes Bauprojekt zwischen der Ostenbergstrasse und dem Röserenbach eine Grossgrabung aus, welche die Ausdehnung der Siedlung eindrücklich aufzeigte: Dutzende von Gruben, Hunderte von Pfostengruben sowie mehrere Ka-

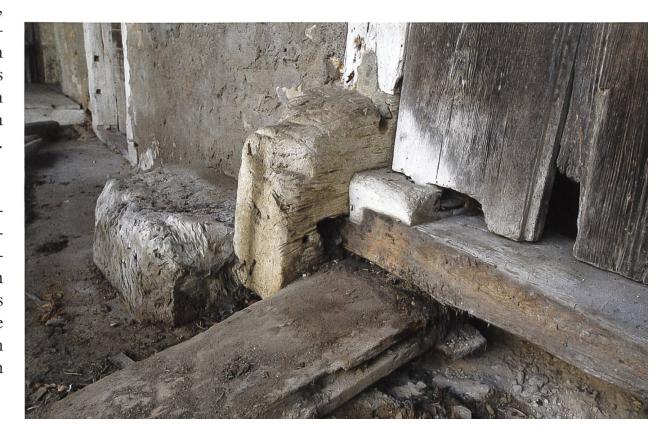
Die bauzeitliche Stallwand mit liegenden Bohlen. an so geplant war. Der Grund für das asymmetrische Gebäudekonzept bleibt unbekannt. Sollten die quer zum Hang liegenden Schlösser etwa dem Hangdruck besser standhalten? Erwähnenswert sind zudem die beiden Stallwände aus 13 bis 15 Zentimeter dicken, liegend in die Wandständer eingenuteten Bohlen.
