Zeitschrift: Jahresbericht : Dokumentationen und Funde / Archäologie Baselland
Herausgeber: Archäologie Baselland
Band: - (2015)

Artikel: Grabungen und Bauuntersuchungen
Autor: Marti, Reto
DOI: <https://doi.org/10.5169/seals-803502>

Grabungen und Bauuntersuchungen

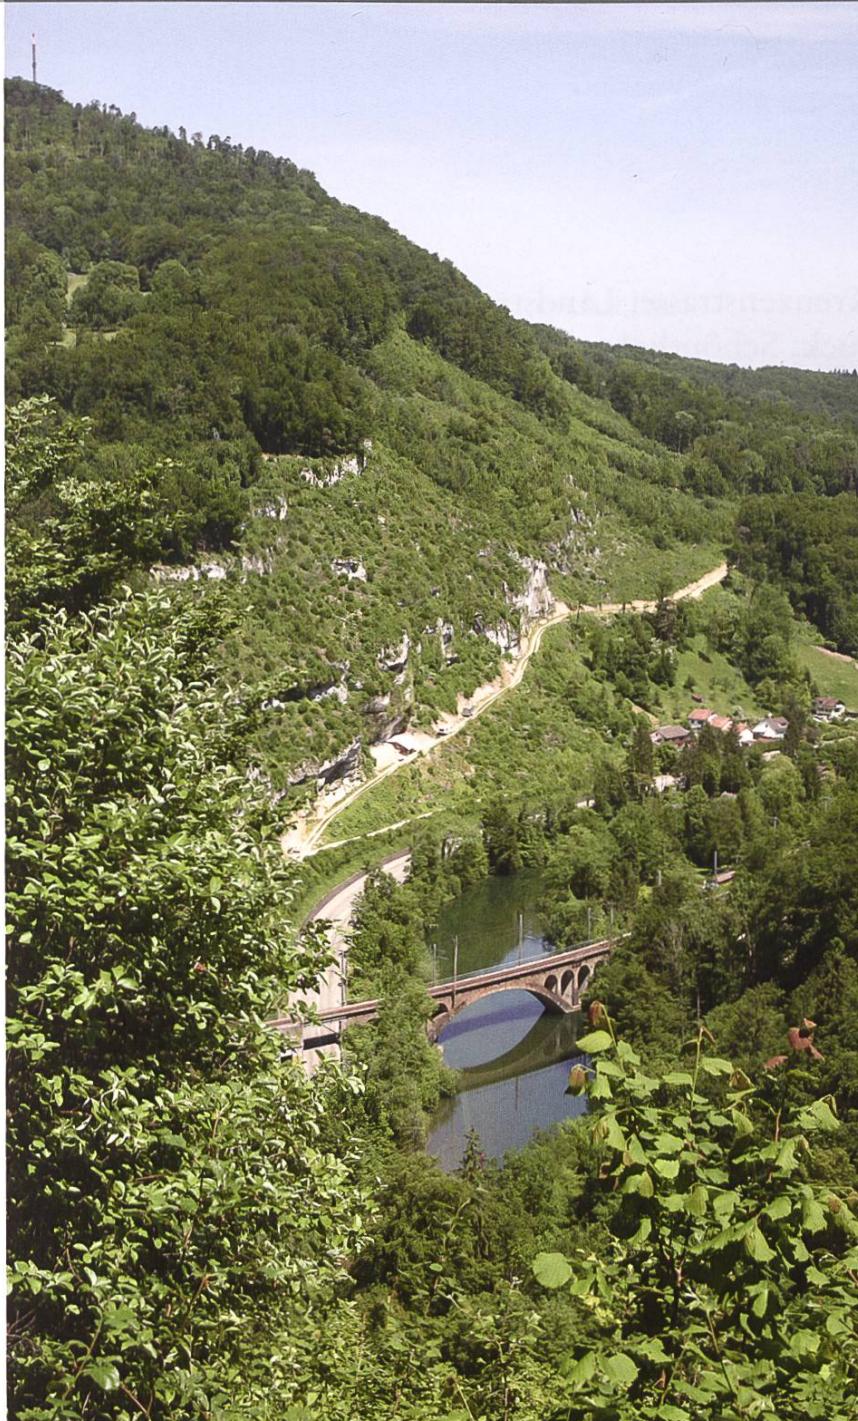
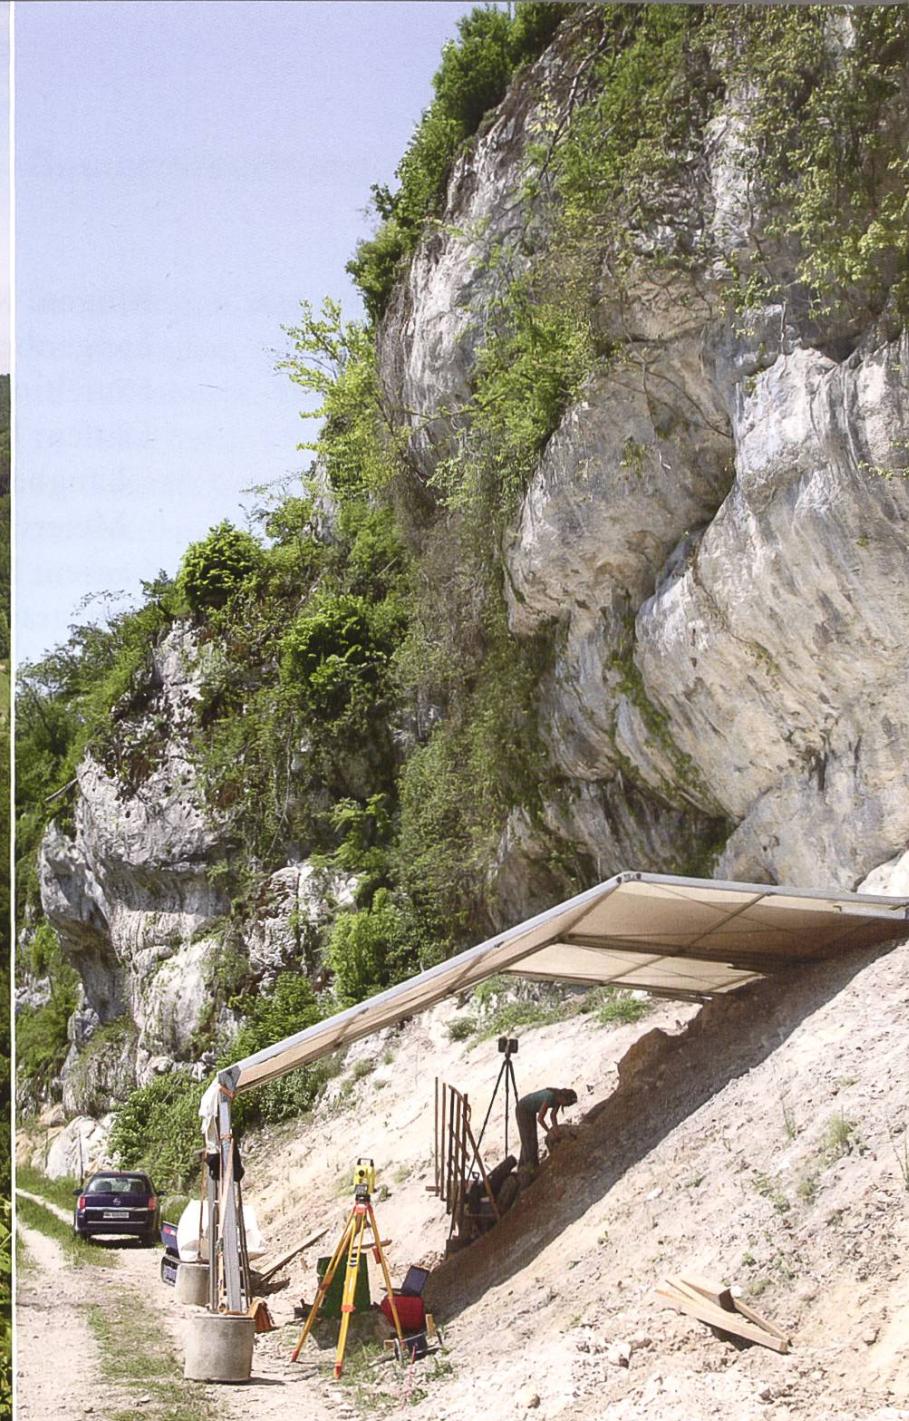
Grellingen, Abri Wachtels. Blick von Südwesten ins Birstal.
Die Fundstelle am Wegrand ist am Zelt erkennbar (links).
Die Grabung in der Wegböschung erfolgte von einer eigens eingerichteten Holzplattform aus (rechts).

Von einem Holzpodest aus nahm man auf einer Fläche von etwa drei Quadratmetern den systematischen Abbau der Fundschicht in Angriff. Nach jedem schichtweisen Abtrag wurde die Fundschicht mit dem 3D-Laserscanner dokumentiert (s. Kap. «Dokumentation und Archiv»). Die Scans dienten in erster Linie als Vorlage für dreidimensionale CAD-Zeichnungen des Befundes. Sie eignen sich aber auch für Analysezwecke: Weil die gesamte Grabung durchgängig dreidimensional erfasst ist, lassen sich nun beliebige Schnitte durch die Schichten anlegen. Ebenso sind präzise Volumenberechnungen der ergrabenen Schichten möglich.

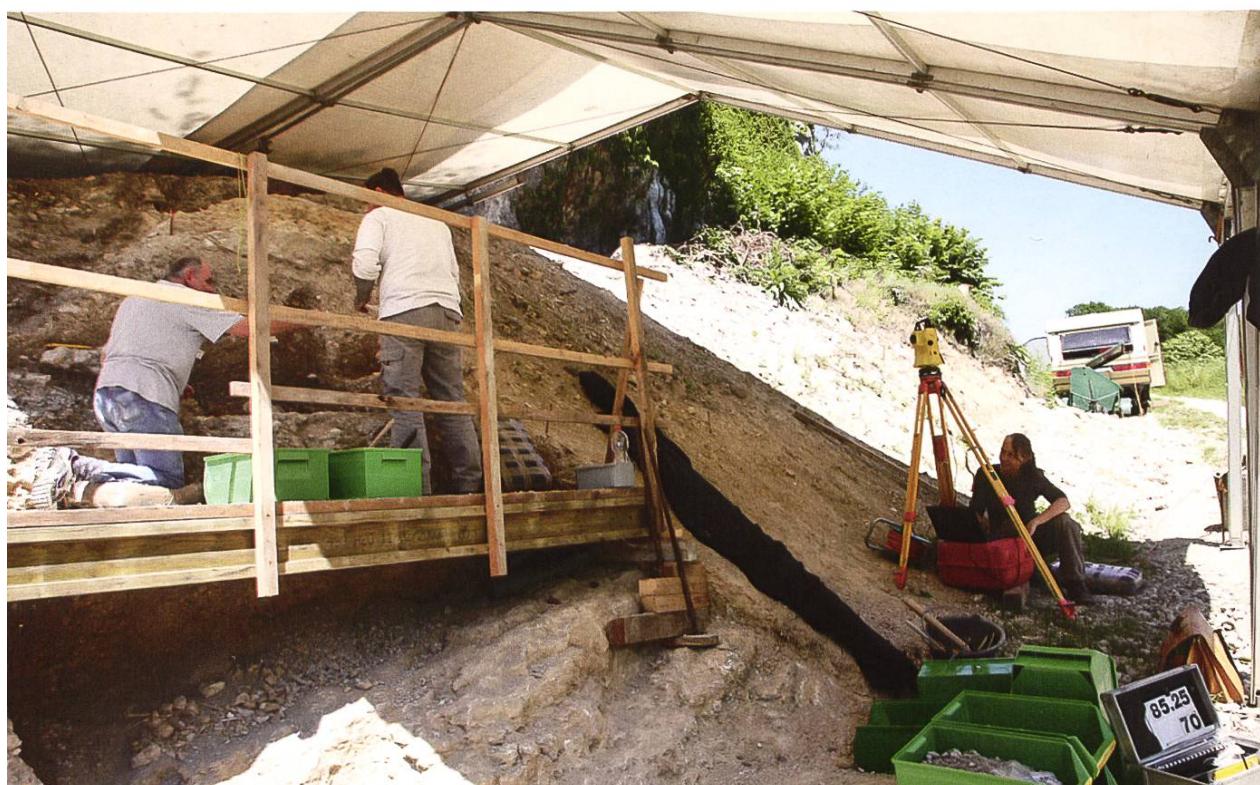
Die muldenartige, dunkel verfärbte spätpaläolithische Fundschicht. Darunter Kalkschutt bis auf den gewachsenen Fels.

Schon nach wenigen Tagen zeichnete sich eine vermutlich durch Asche dunkel verfärbte, mul-

denartige Zone ab, die allerdings durch den Bau der Waldstrasse massiv in Mitleidenschaft gezogen worden war. Dennoch liess sich ein Teil dieser Struktur detailliert untersuchen und dokumentieren, wobei ihr weiterer Verlauf in Richtung Abrirückwand nicht bekannt ist. Im Bereich der Grabungsfläche wurden etwa 730 Silexartefakte

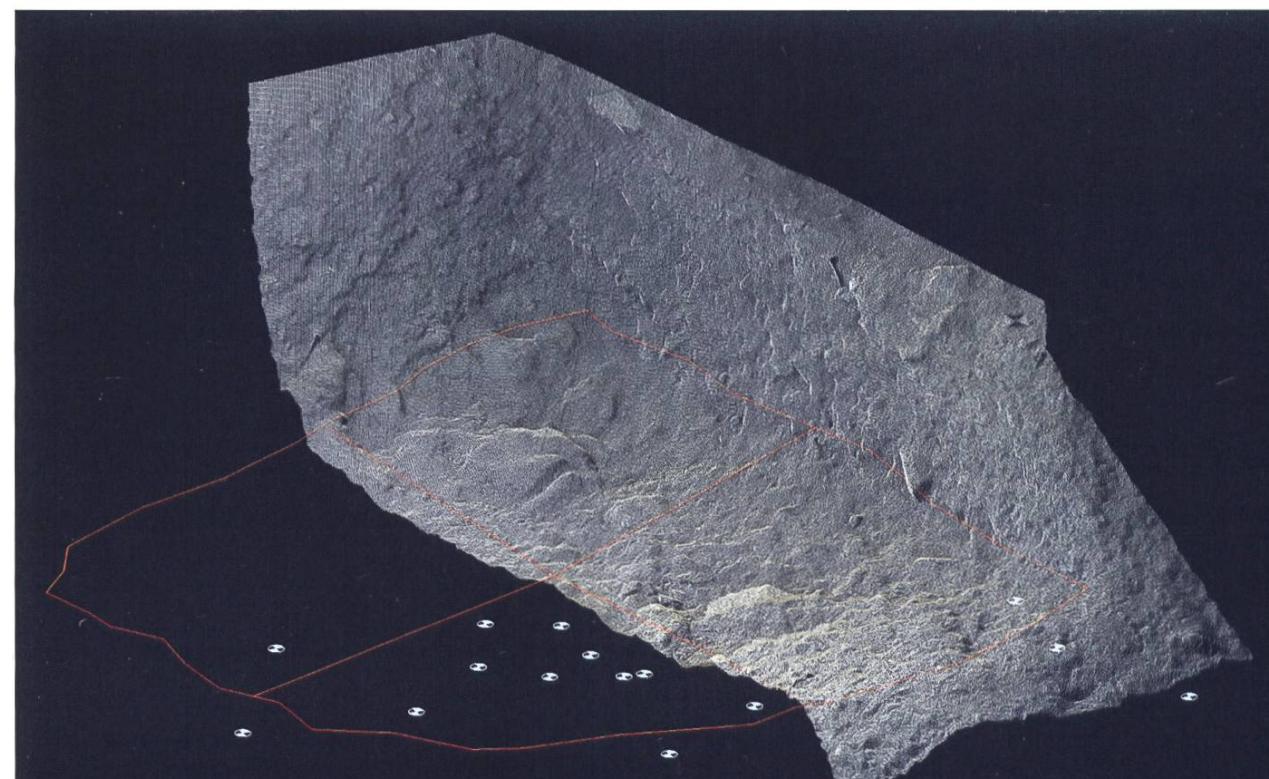
Beispiel einer CAD-Zeichnung, in der die gescannten Fundschichten, die abzubauenden Felder (rot) und einzelne Funde (blau) dargestellt sind.

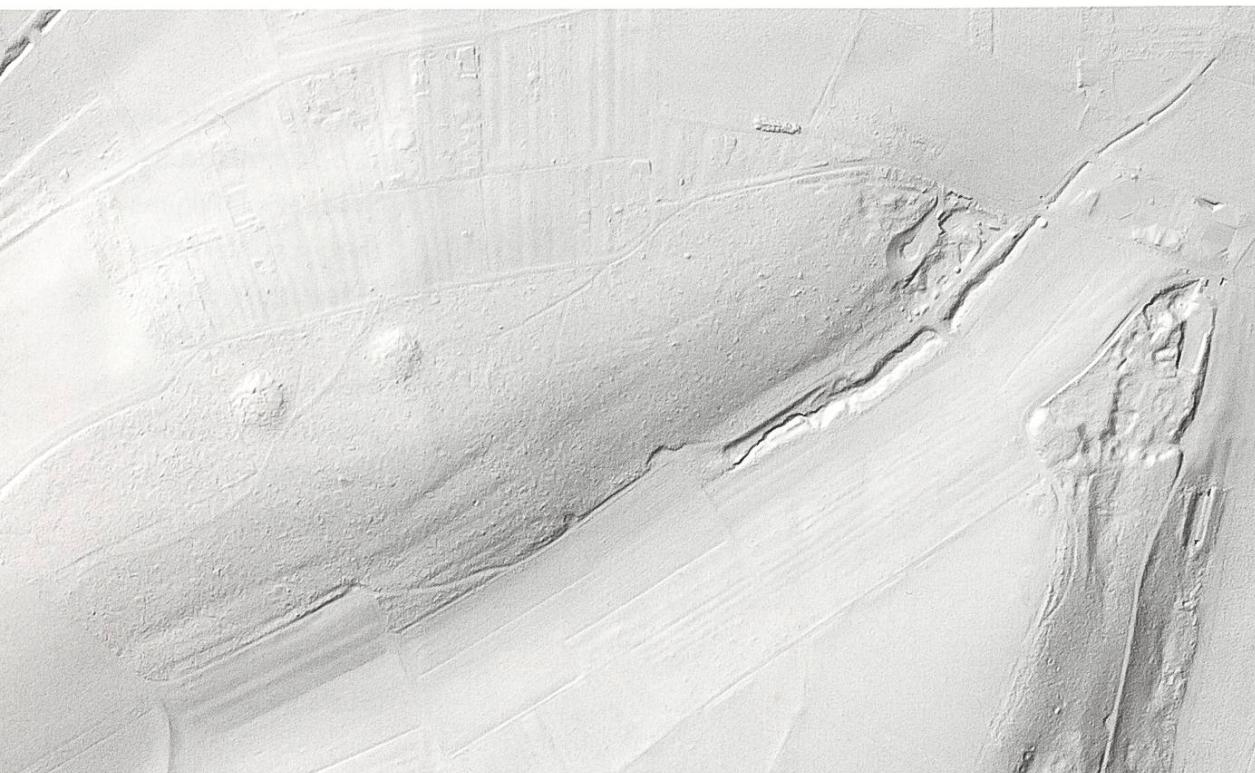
Reinach-Leiwald. Auf dem mittels Laserscanning erstellten und bereinigten Relief sind die beiden Hügel im Waldstück deutlich zu erkennen.

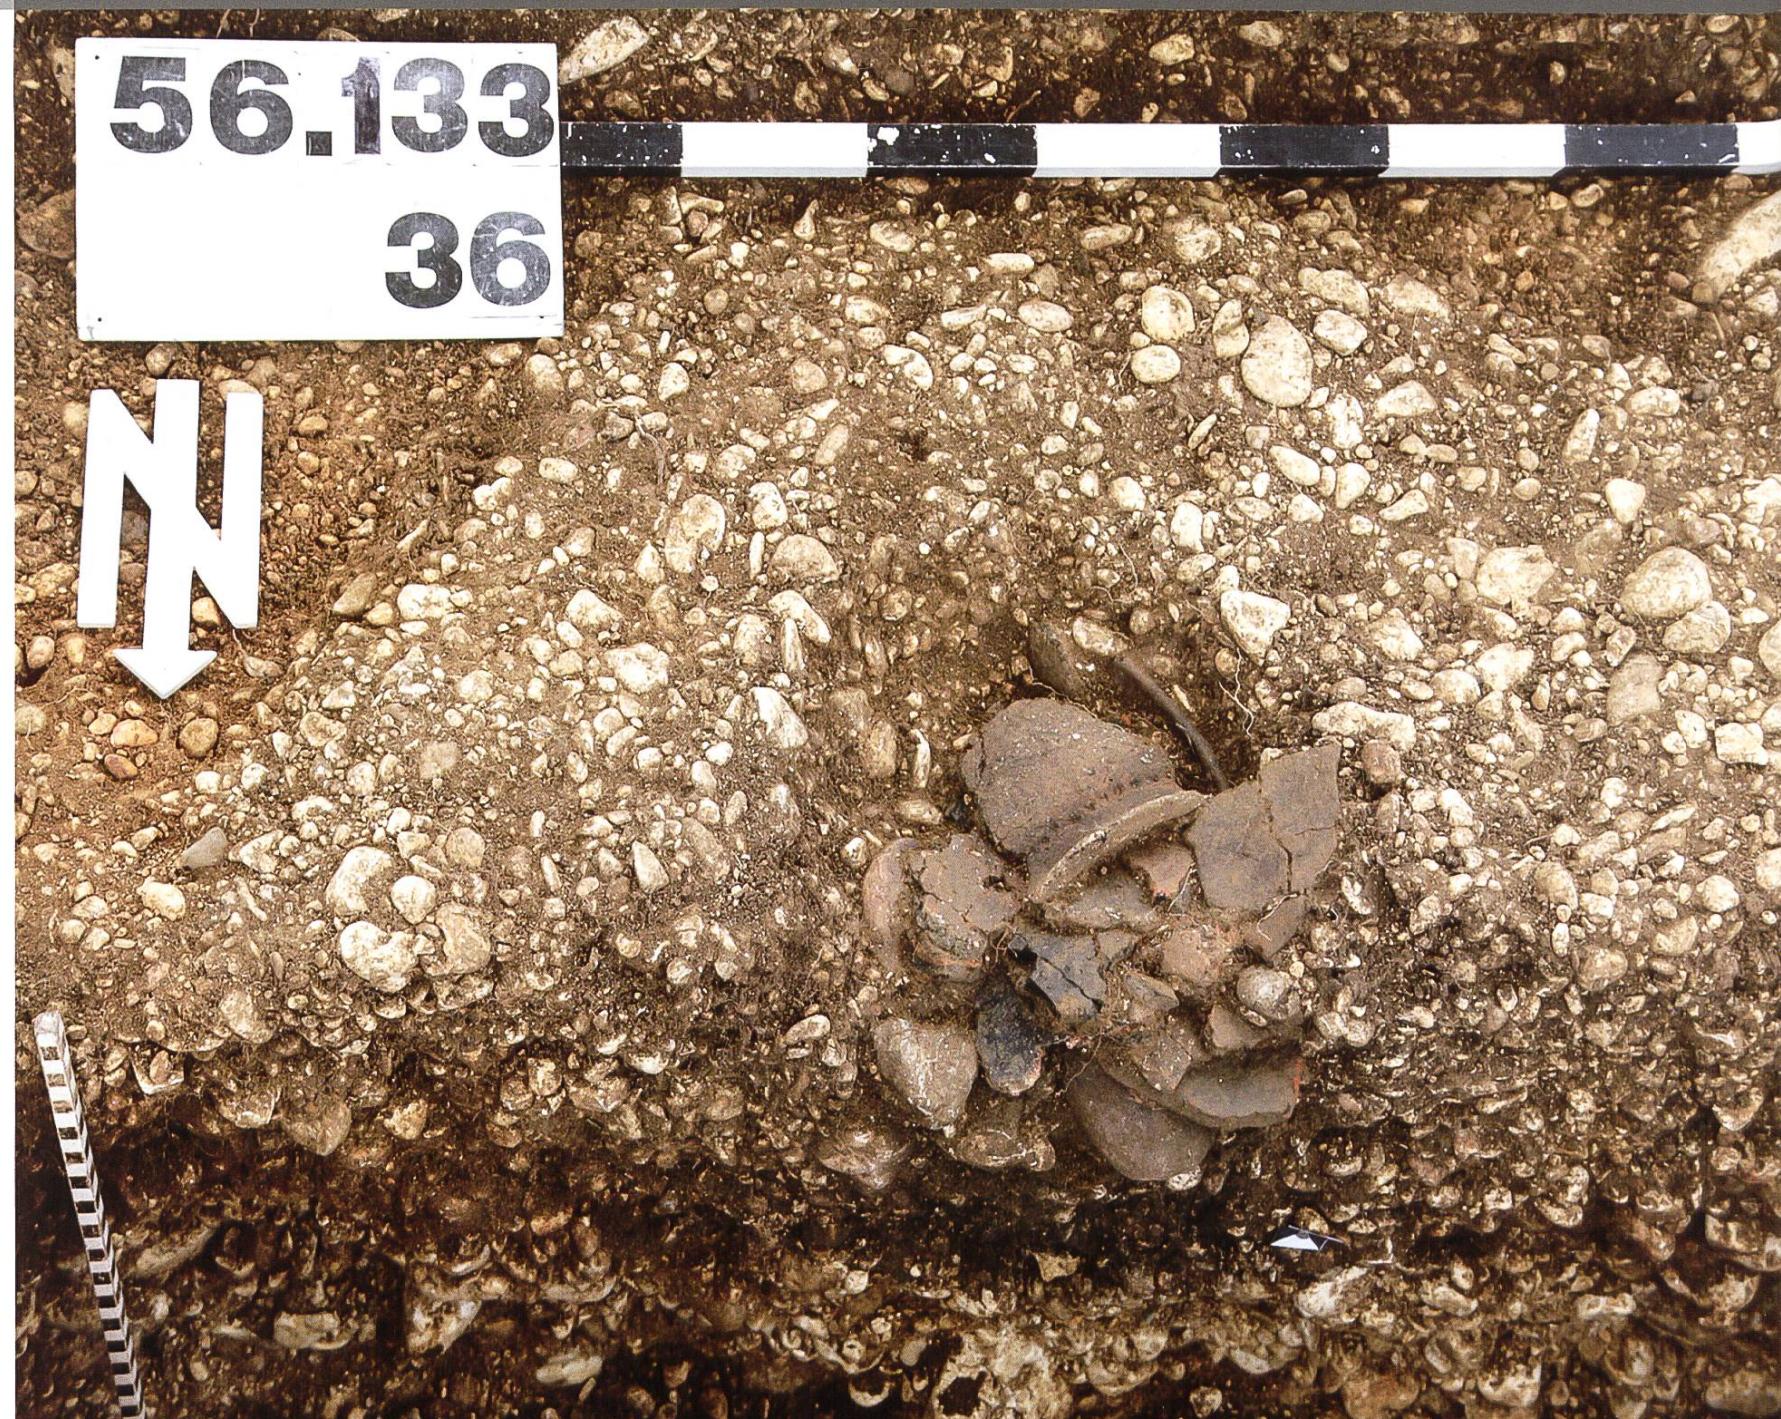
Reinach, Colmarerweg.
Dicht gepackt liegen
die zum Teil grossfor-
matigen Gefässstücke
in der spätkeltischen
Grube.

In einer zweiten Sondierfläche stiessen die Ausgräber auf eine Grube aus der späten Keltenzeit (um 100 v. Chr.). Ähnlich wie im benachbarten «Mausacker», wo man in der Spätbronzezeit um 800 v. Chr. zahlreiche Gefäße offenbar rituell zerschlagen und danach zum Teil wieder gesammelt und regelrecht «bestattet» hatte (s. Jahresbericht 2012, S. 178–185), sind auch in dieser Vertiefung aufgesammelte Keramikscherben deponiert worden, gemeinsam mit einem länglichen Geröll. Die Bruchstücke stammen von mindestens fünf Ge-

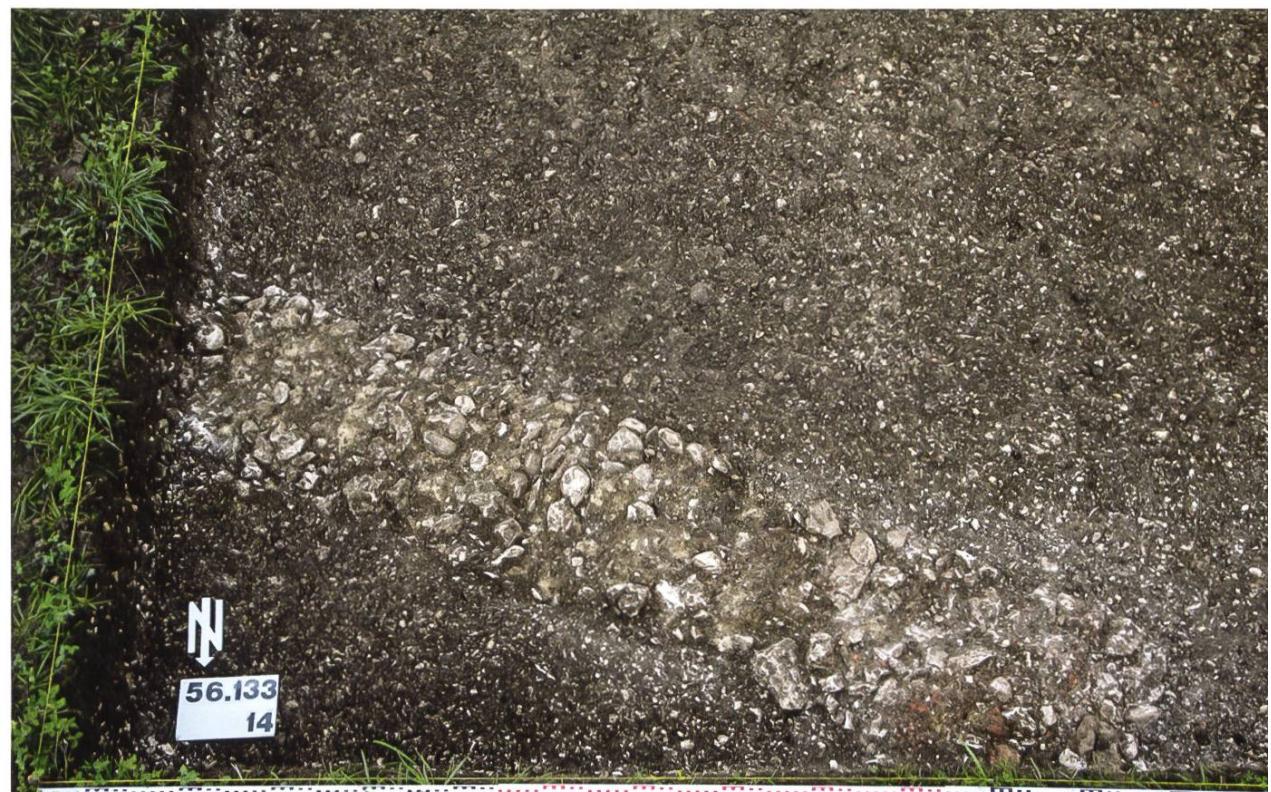
In der nördlichsten Sondierfläche fand sich das Fundament einer römerzeitlichen Mauer vorerst noch unbekannter Funktion.

Aus diesem Grund wurden im Herbst des Berichtsjahres auf besagter Parzelle drei Testflächen geöffnet. Bereits in der ersten wurde das Grabungsteam fündig: In rund vierzig Zentimetern Tiefe kam die Ecke eines römerzeitlichen Fundaments zum Vorschein. Ob es sich dabei um Reste eines Gebäudes oder den Teil einer Umfassungs-

mauer handelt, war aufgrund der beschränkten Grabungsfläche nicht zu entscheiden. Falls es sich um einen Gebäuderest handelt, wäre dies ein erster konkreter Hinweis auf den schon lange vermuteten, aber nie richtig gefassten römerzeitlichen Gutshof im Norden Reinachs. Nur noch die untersten beiden Steinlagen des Fundaments waren

vorhanden. Alle darüber liegenden Kulturschichten zerstörte die landwirtschaftliche Nutzung im Laufe der Jahrhunderte.

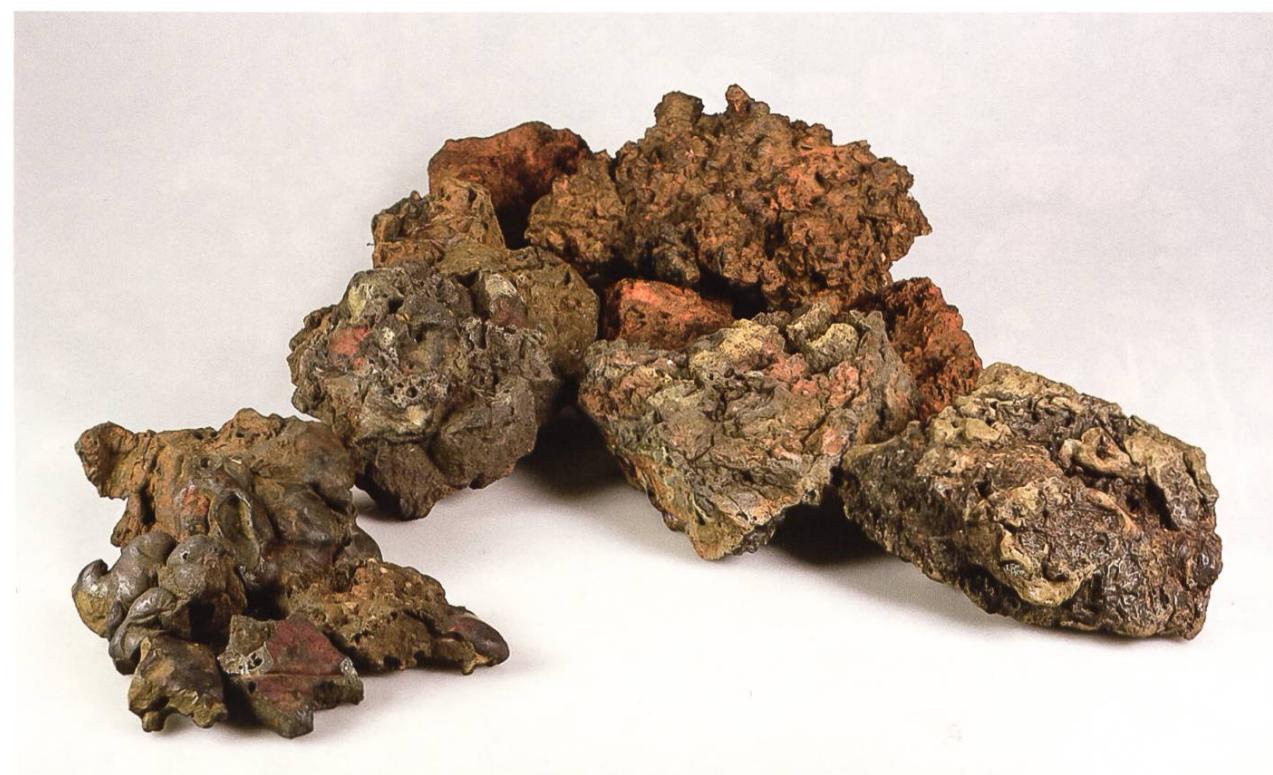
Die unterhalb der Bänlfelsen aufgelesenen Schlacken haben ein hohes Gewicht, was auf schlechte Ausbeutung und damit ein hohes Alter hinweist.

Eisenschlacken. Die erkennbaren Fließstrukturen und das vergleichsweise hohe Gewicht der Stücke liess auf einen Rennofen hohen Alters schliessen. Ein mittlerweile vorliegendes Radiokarbon-Datum bestätigt den Eindruck: Schon im späteren 5. oder 6. Jahrhundert dürfte man demnach in Wahlen Eisen verhüttet haben.

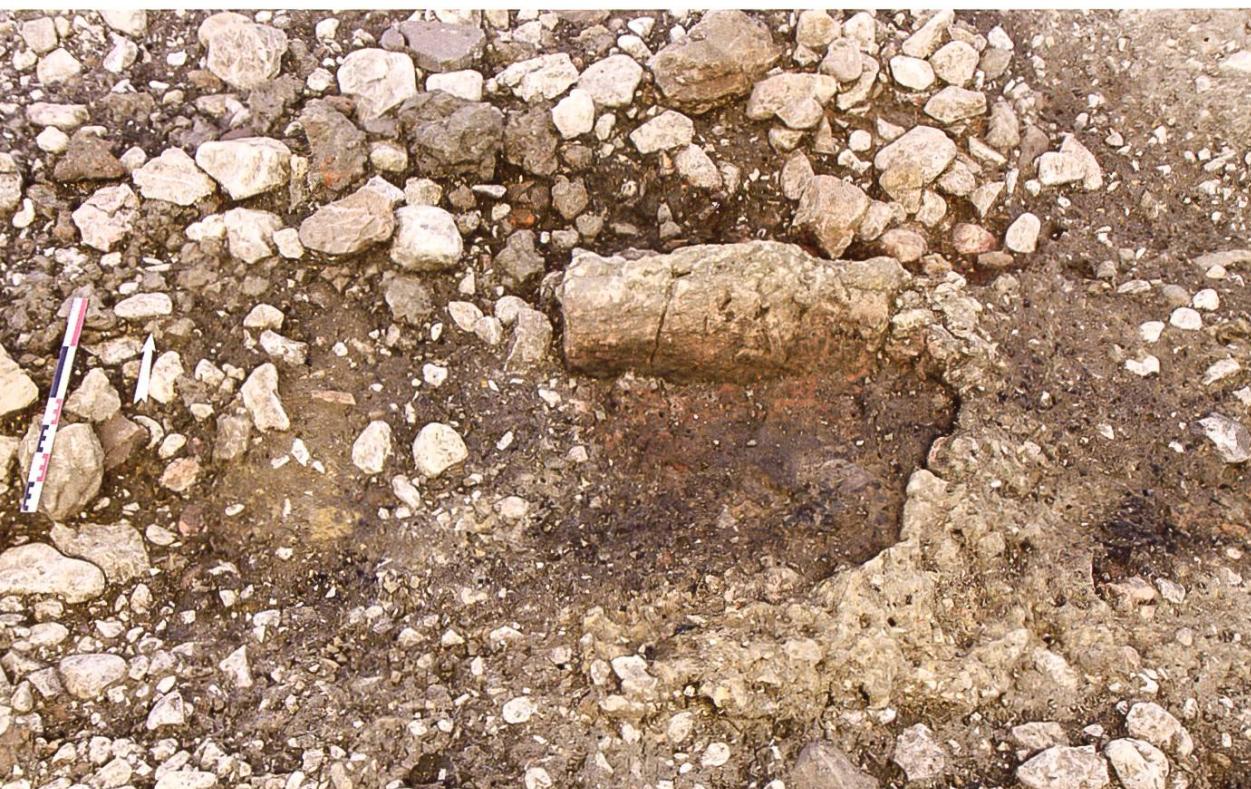
Frühmittelalterliche Schmiedeesse mit Schutzschild aus Sandstein im benachbarten Büsserach, untersucht 2010/2011 (Kantonsarchäologie Solothurn).

Dass man sich so früh auch ins Innere des Jura begab, um neue Erzvorkommen zu erschliessen, überrascht auf den ersten Blick. Vor ein paar Jahren haben unsere Kollegen der Kantonsarchäologie Solothurn jedoch im benachbarten Büsserach Teile einer früh- und hochmittelalterlichen Siedlung freigelegt, in der immerhin schon ab der Zeit um 600 Eisengewinnung nachgewiesen ist.

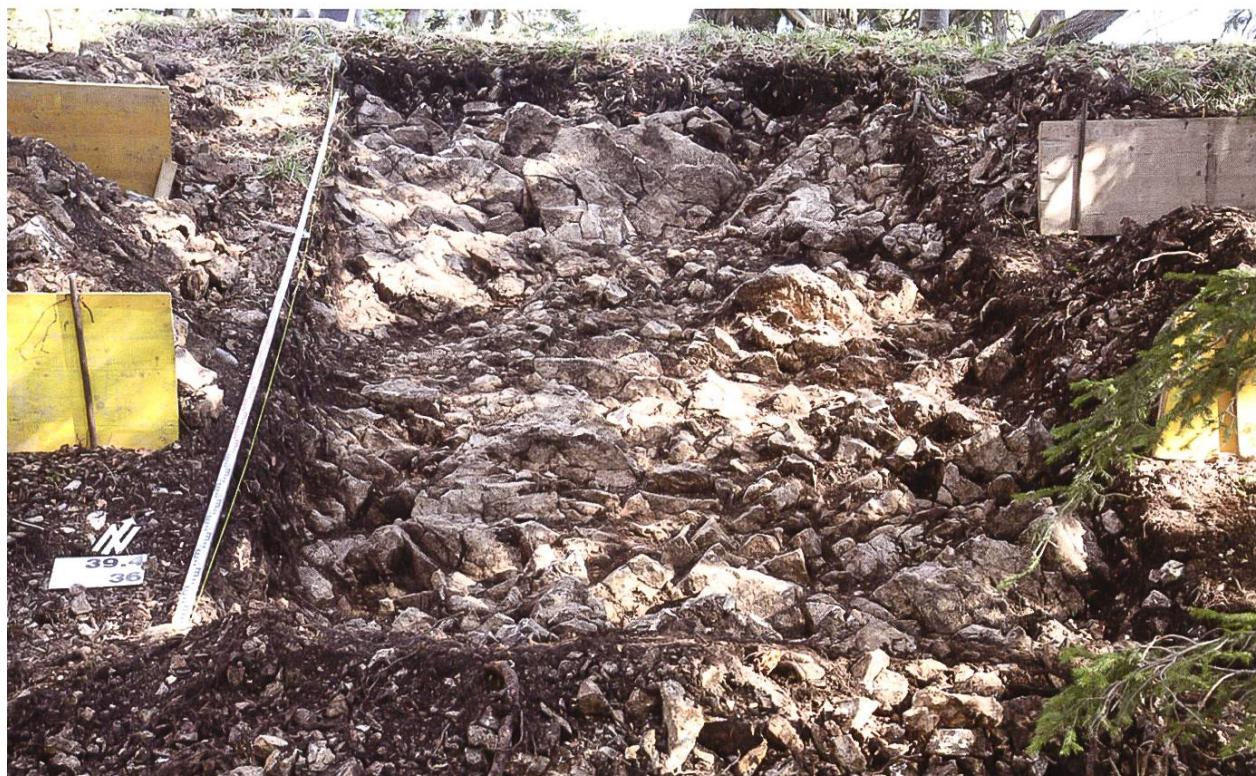
Der Befund: Nach wenigen Zentimetern Waldboden kam der stark verwitterte Fels zum Vorschein.

Nach Beginn der Sondierung war aber rasch klar, dass die Erwartungen nicht erfüllt würden: Unter dem Waldboden kam schon nach wenigen Zentimetern der blanke, zerklüftete Fels zum Vorschein. Es fanden sich weder Mauerreste noch sonstige eingetiefte Befunde wie beispielsweise Pfostengruben einer Umwehrung oder eines Innengebäudes. Zudem kam kein einziger Fund ans Licht.

Dieses Resultat ist auf den ersten Blick enttäuschend. Doch es zeigt, welchen gewaltigen Effekt die Erosion an einem solch steilen, exponierten Grat im Laufe der Jahrhunderte haben kann. Falls

es am Ort der Sondierung einmal eine Mauer gegeben hat, ist sie komplett zerfallen. Dies war möglich, weil der Aushub eines Fundamentgrabs, in dem sich noch Reste der Mauer hätten erhalten können, nicht zwingend notwendig war. Der natürlich anstehende gestufte Fels war als Baugrund vielmehr stabil genug. Ein solches Vorgehen hinterliess nur wenige Bearbeitungsspuren im natürlichen Untergrund, die aufgrund der witterungsbedingten Zerklüftung des Felsens heute kaum mehr zu erkennen wären. Dasselbe Schicksal wie die Mauern ereilte auch die hinterfüllten Schichten: Nach dem Abgang der Mauern folgten auch sie der Schwerkraft und verlagerten sich hangabwärts. Zurück blieb der felsige Grat, der sich kaum von anderen Jurahöhenzügen unterscheidet – wären da nicht der Halsgraben und die Metallfunde, die eindeutig auf die rund 800 Jahre alte Anlage hinweisen.

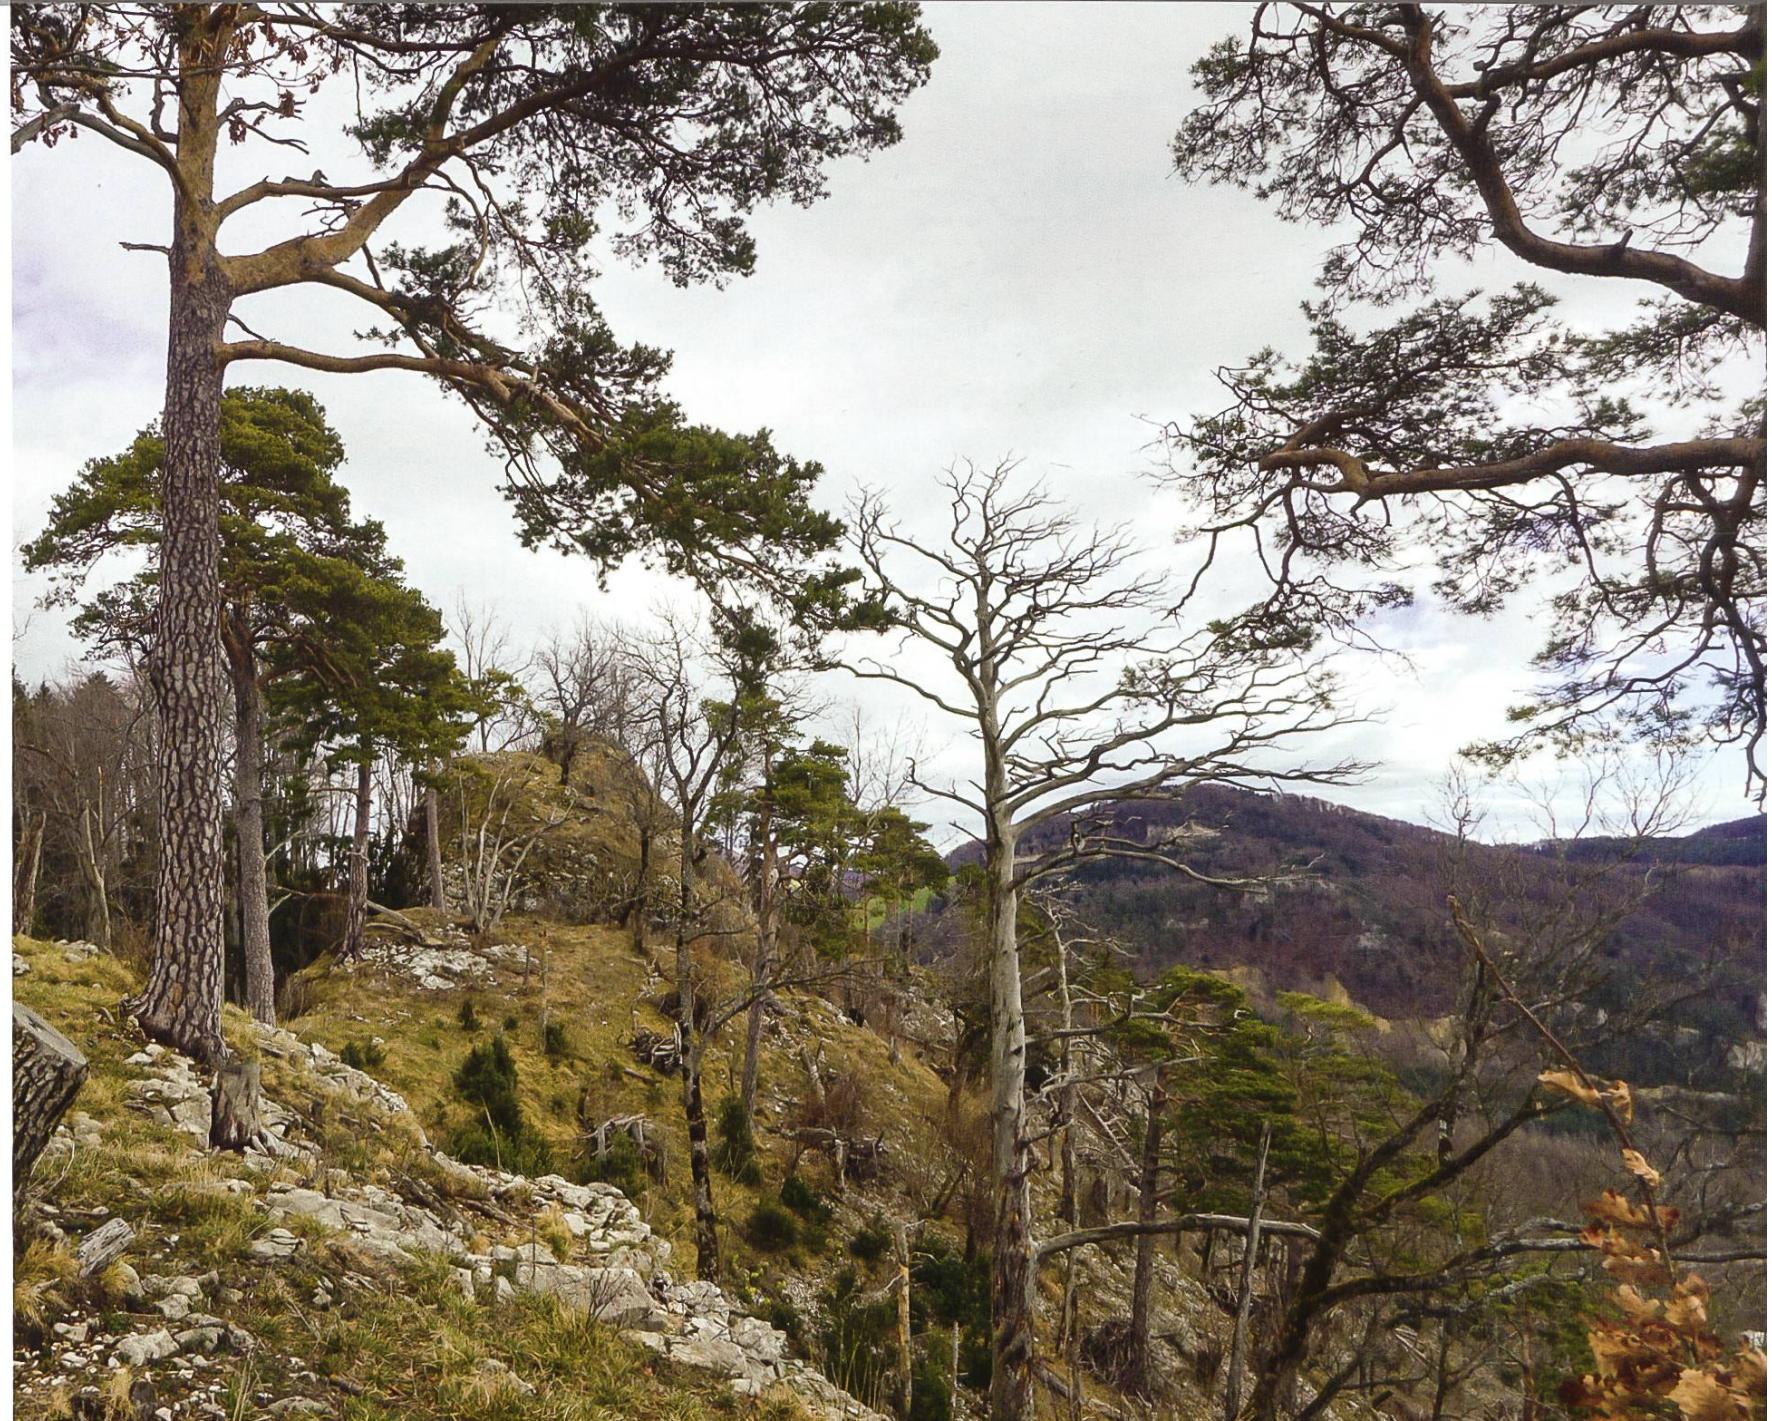
Was ist natürlich, was von Menschenhand geschaffen? Blick von Ränggen 1 nach Osten zum Felskopf von Ränggen 2, deren Spuren – Mauerreste, Gräben – heute nur noch mit geübtem Auge zu erkennen sind.

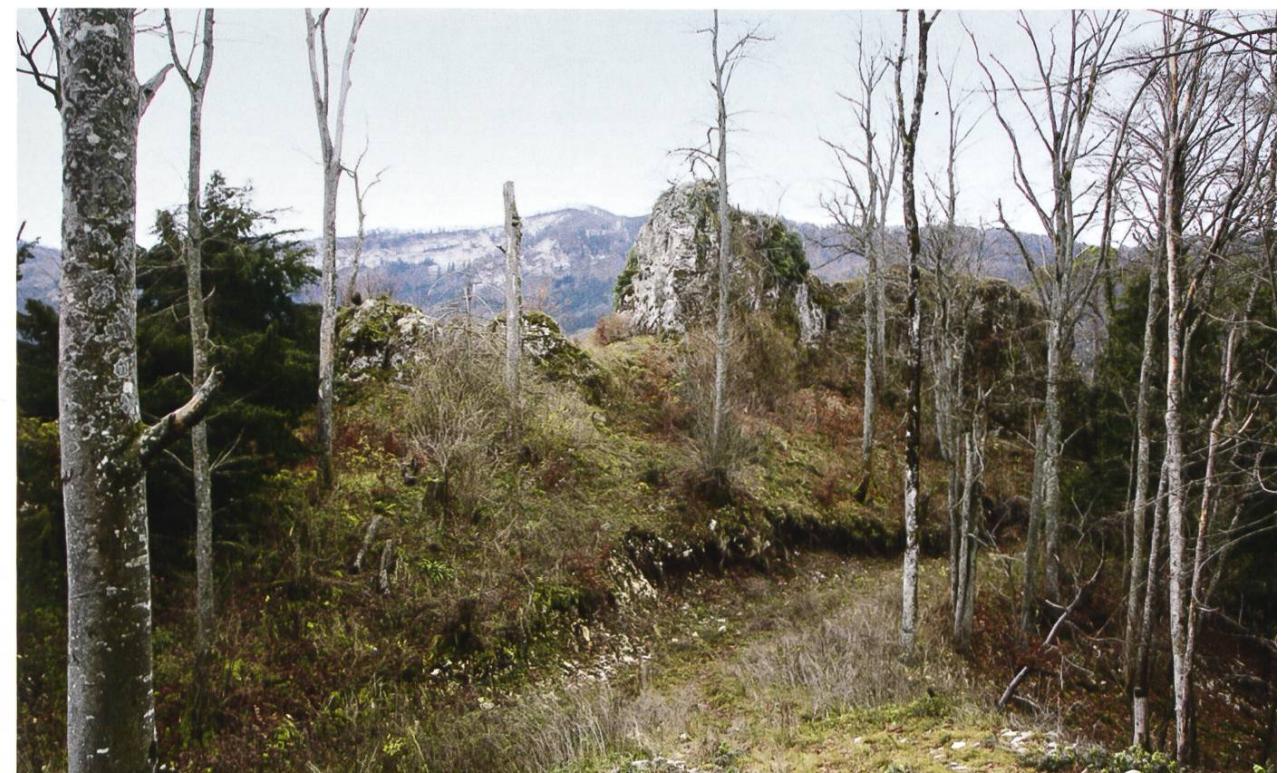
Blick gegen Südwesten auf den Hauptfelsen von Ränggen 2. Die neu entdeckte Mauer 8 liegt am Wegrand ungefähr in der Bildmitte.

erosionsgefährdete Sperre zwischen zwei Flanken des anstehenden Felses östlich unterhalb des hoch aufragenden Sporns, auf dem das mutmassliche Hauptgebäude der Burg stand. Mauer 8 liegt in der Böschung eines Waldweges etwa 10 Meter nordöstlich unterhalb des Hauptbaus. Sie knickt im Osten deutlich erkennbar nach Südosten hin ab. Ohne Ausgrabungen ist es nicht möglich, genauere Rückschlüsse auf die Funktion der Mauer zu ziehen. Ihre Lage spricht am ehesten für eine nördliche Begrenzung der Burgenanlage.

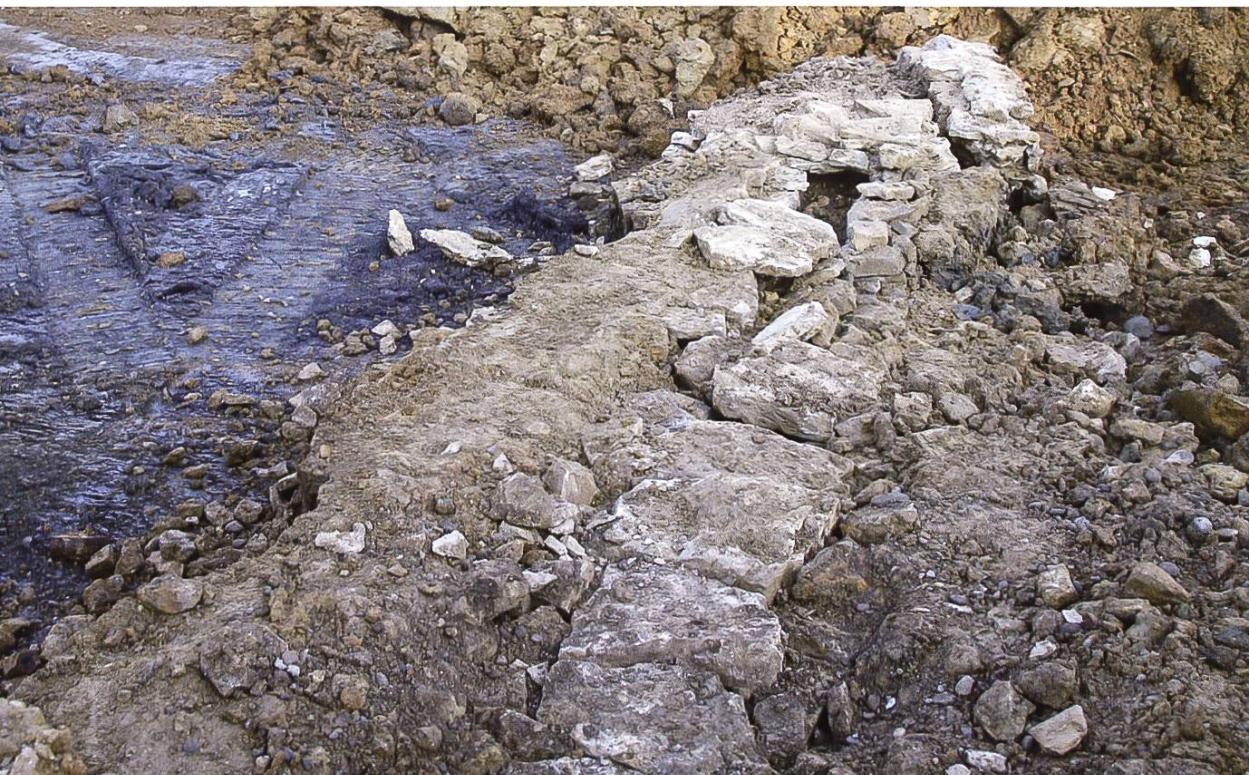
Münchenstein,
Münchstrasse. Der
Kanal während
der Freilegung. Er
mündete talwärts in
die im Hintergrund
erkennbare Zisterne.

Trotz der beeindruckenden Dichte archäologischer Fundstellen in nächster Umgebung kamen in der Baugrube nur wenige Spuren der Vergangenheit ans Licht: Gegen den Hang im Südosten fand sich ein unterirdischer Kanal, der in eine Zisterne mündete. Seine Seitenwände bestanden aus gestellten und nur grob bearbeiteten Kalkbruchsteinen. Flache Platten aus demselben Material bildeten die Decke. Ein eigentlicher Kanalboden fehlte; der in der Umgebung natürlich anstehende tonige Lehm genügte als Abdichtung. Der Kanal war nicht komplett mit Sediment verfüllt; es floss sogar noch ein wenig Wasser.

Die gemauerte Zisterne besass eine quadratische Öffnung mit einer Seitenlänge von etwa einem Meter. Die Wände waren ebenfalls aus grob bearbeiteten Kalkbruchsteinen gefügt, die man ohne grosse Sorgfalt mit einem grauen Kalkmörtel

überpflastert hatte. Zisterne und Kanal lagen im Verband, dürften also zur gleichen Zeit entstanden sein. Ursprünglich reichte die Zisterne noch einen Meter höher, bis knapp unter die ursprüngliche Geländeoberfläche. Vom dokumentierten Niveau reichte die Zisterne noch etwa einen Meter tiefer. Den Boden bildete auch hier wiederum der wasserundurchlässige tonige Lehm. Nach Aufgabe der Zisterne füllte man sie mit allerlei Siedlungsabfall, Kies und Lehm auf. Die Funde – darunter Biberschwanzziegel, glasierte Teller sowie Stein- und Fayenceware – datieren die Verfüllung spätestens an den Anfang des 20. Jahrhunderts.

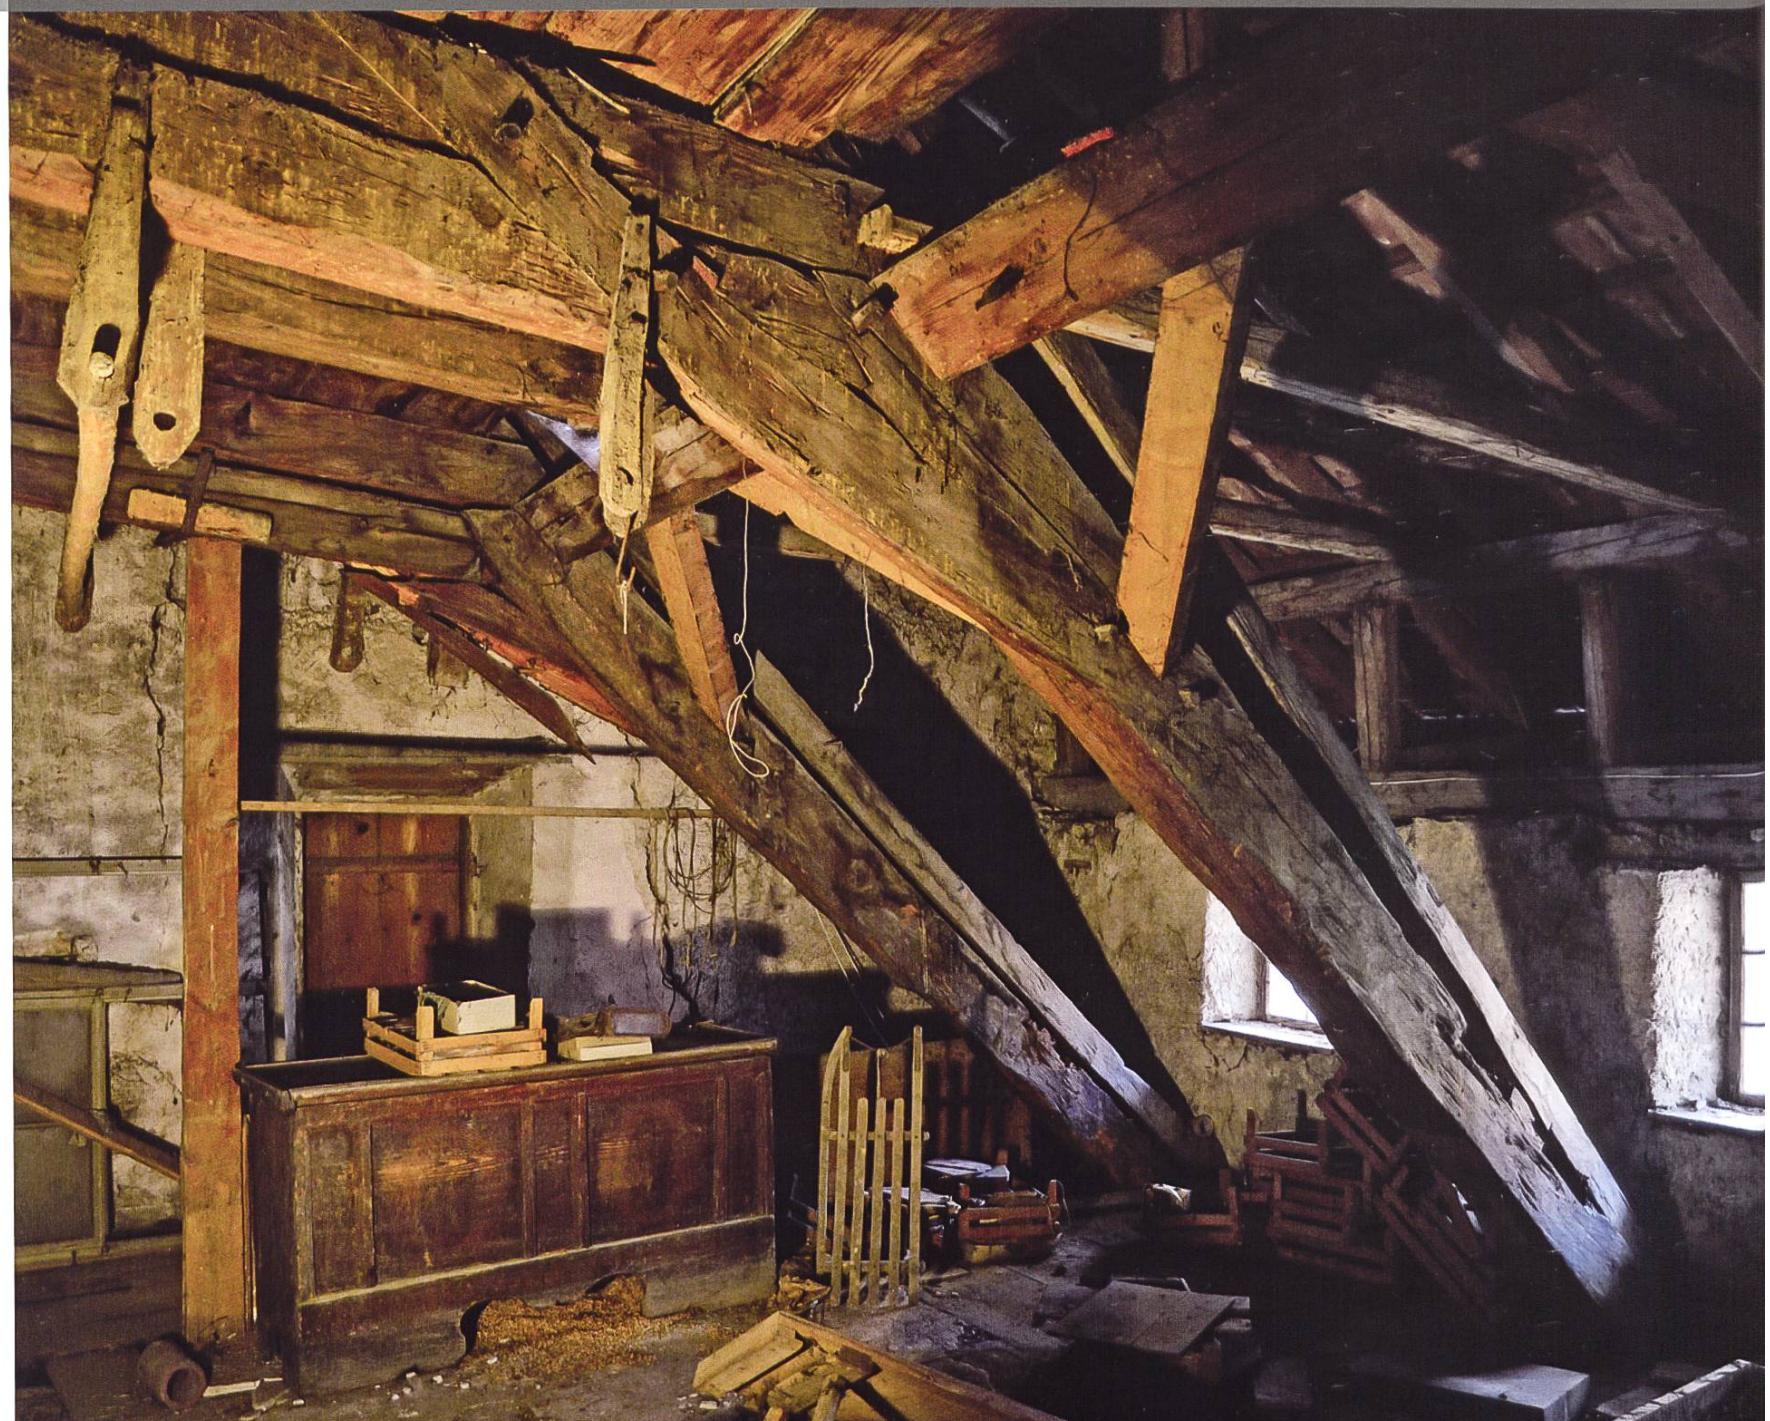
Oltingen, Schafmattstrasse 69. Blick in den Dachstock mit dem jahrringdatierten Stuhl von 1558/59.

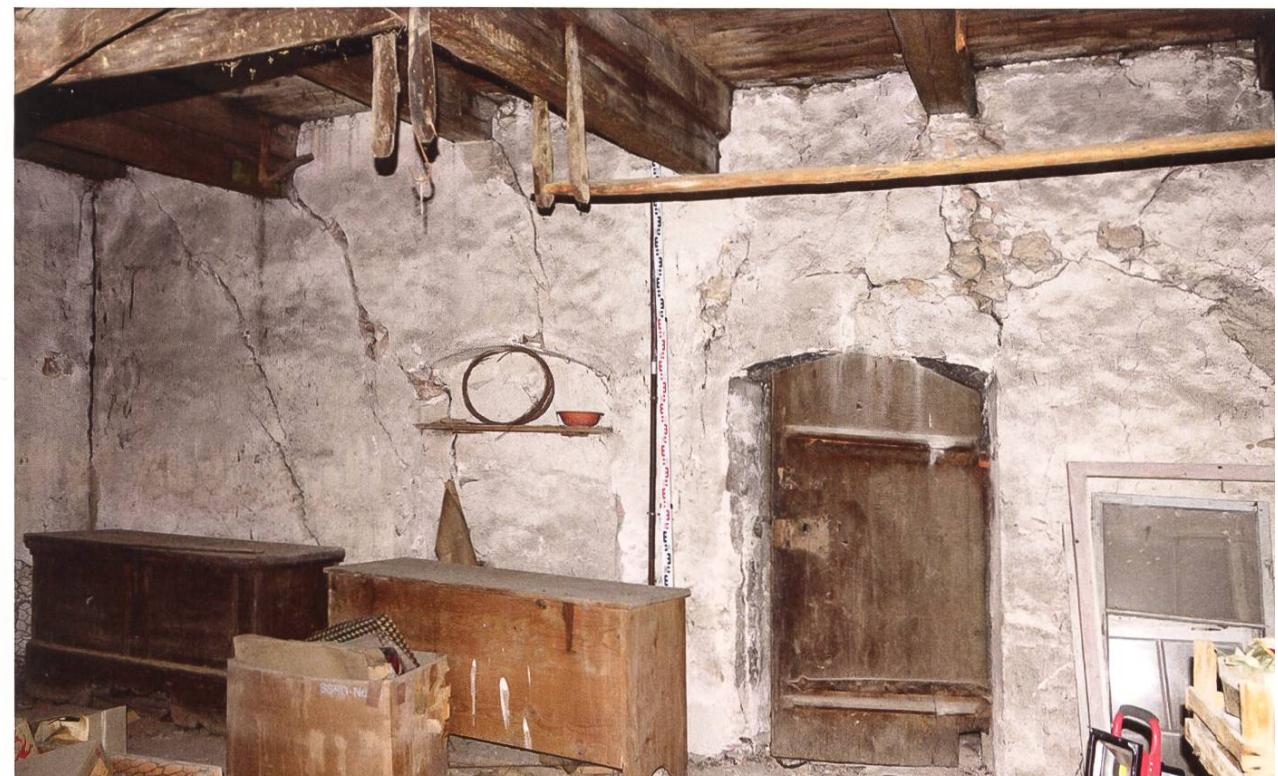
**Der Lagerraum mit den
Türnische von 1535/36
und der Türe von
1558/59.**

schosses. Mit der Übernahme des Mauerverlaufs der darunter liegenden Wohngeschosse entstanden hier ein mittlerer Erschliessungsbereich und zwei seitliche gemauerte Lagerkammern. Letztere waren jeweils durch eine Stichbogentüre mit Kalksteingewände zugänglich.
