Zeitschrift: Jahresbericht : Dokumentationen und Funde / Archäologie Baselland
Herausgeber: Archäologie Baselland
Band: - (2015)

Artikel: Grabungen und Bauuntersuchungen
Autor: Marti, Reto
DOI: <https://doi.org/10.5169/seals-803502>

Grabungen und Bauuntersuchungen

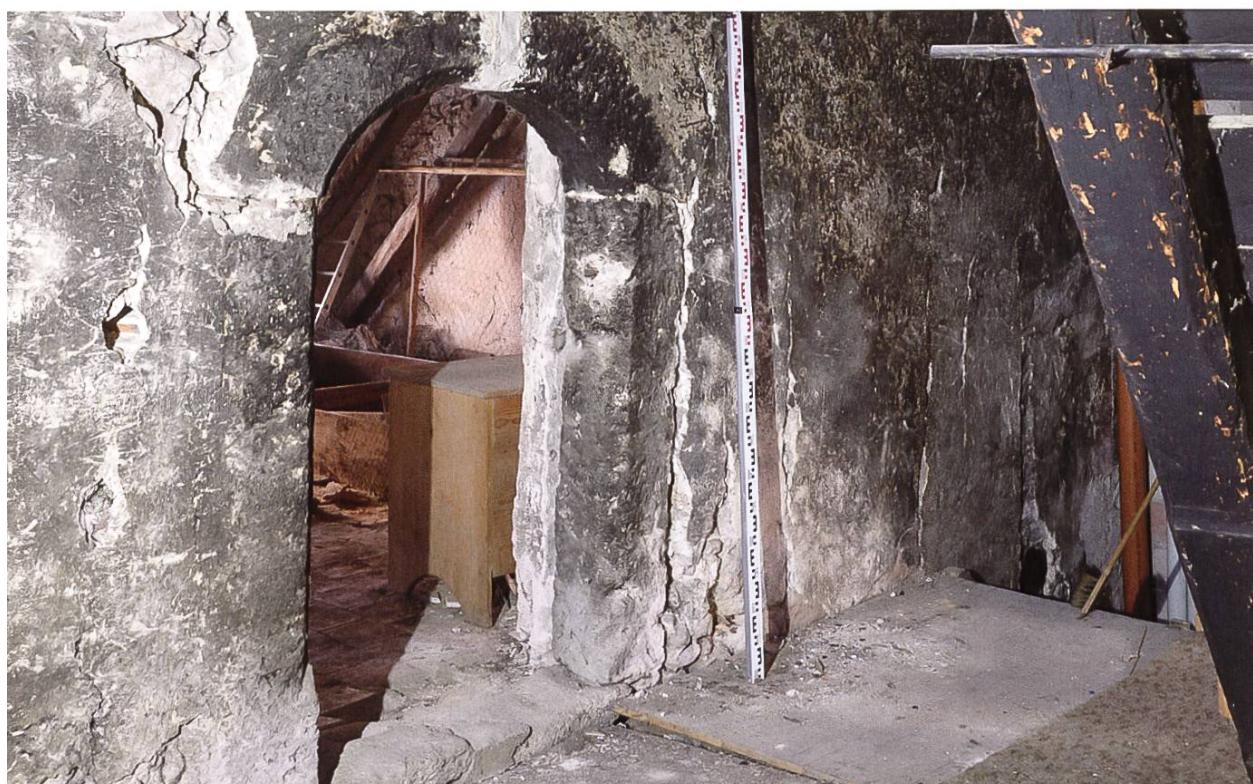
Der Erschliessungsbereich mit Türe in den Lagerraum. Rechts die Blockstufentreppe, die ins obere Dachgeschoss führt.

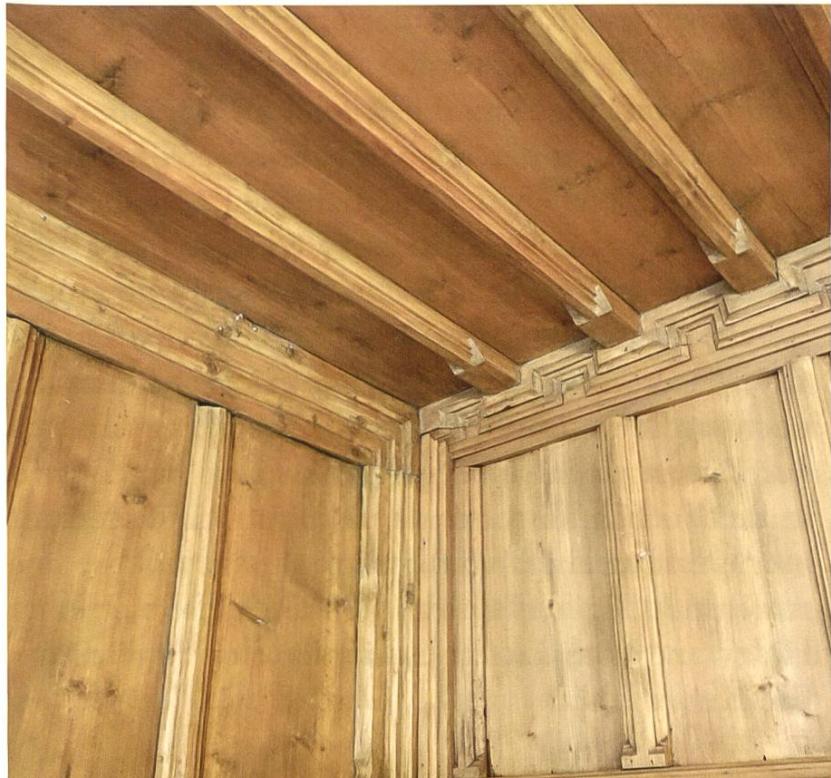
Profilierte Balkendecke
in Buus, Hauptstrasse 8,
datiert 1552.

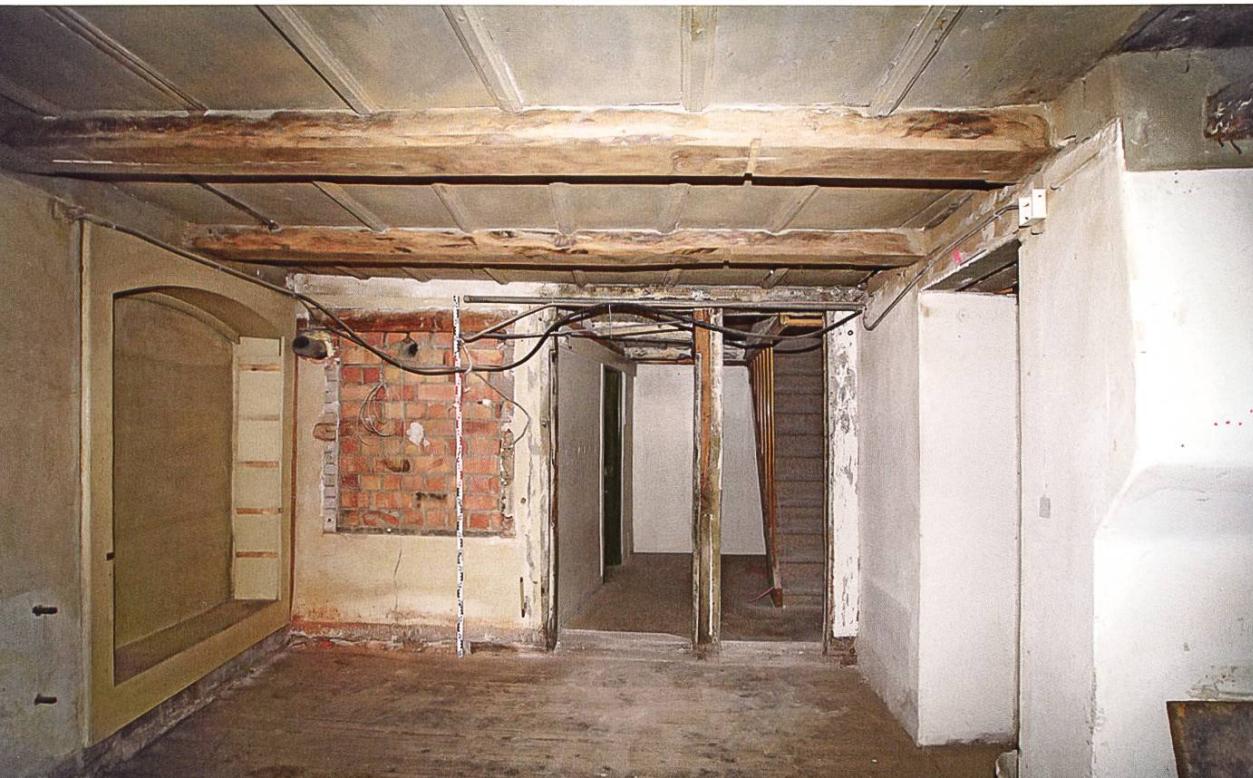
Arlesheim,
Hauptstrasse 40. Die
Stube im Erdgeschoss
mit Blick zur Küche.

Von der ursprünglichen Ausrichtung des Gebäudes zum Platz hin zeugen die Schiebebretterdecke mit Zierdeckleisten und eine Ofennische im heutigen Eingangsbereich, der früher eine Stube war. Diese nahm einen Viertel des Wohnhausgrundrisses ein. Dahinter schloss die Küche an. Der Rauchschlot verlief an der Giebelmauer über die Dachhaut hoch. Neben dem gemauerten Ofenbereich standen bis zum Umbau 2015 Reste einer Holzwand mit drei gefasten Eichenständern und einem jeweils dazwischen gestellten Brett aus der Bauzeit 1659/60. Vom Küchenraum aus erfolgte über eine noch an ursprünglicher Stelle gelegene Treppe der Zugang zum Obergeschoss sowie der Zutritt in den östlich anstossenden Raum. Außerdem ist hier ein Hauseingang zur rückwärtigen Gasse anzunehmen. Später wurde die Herdstelle mit einer Holzwand vom Erschliessungsbereich abgetrennt. Ein Keller fehlt.

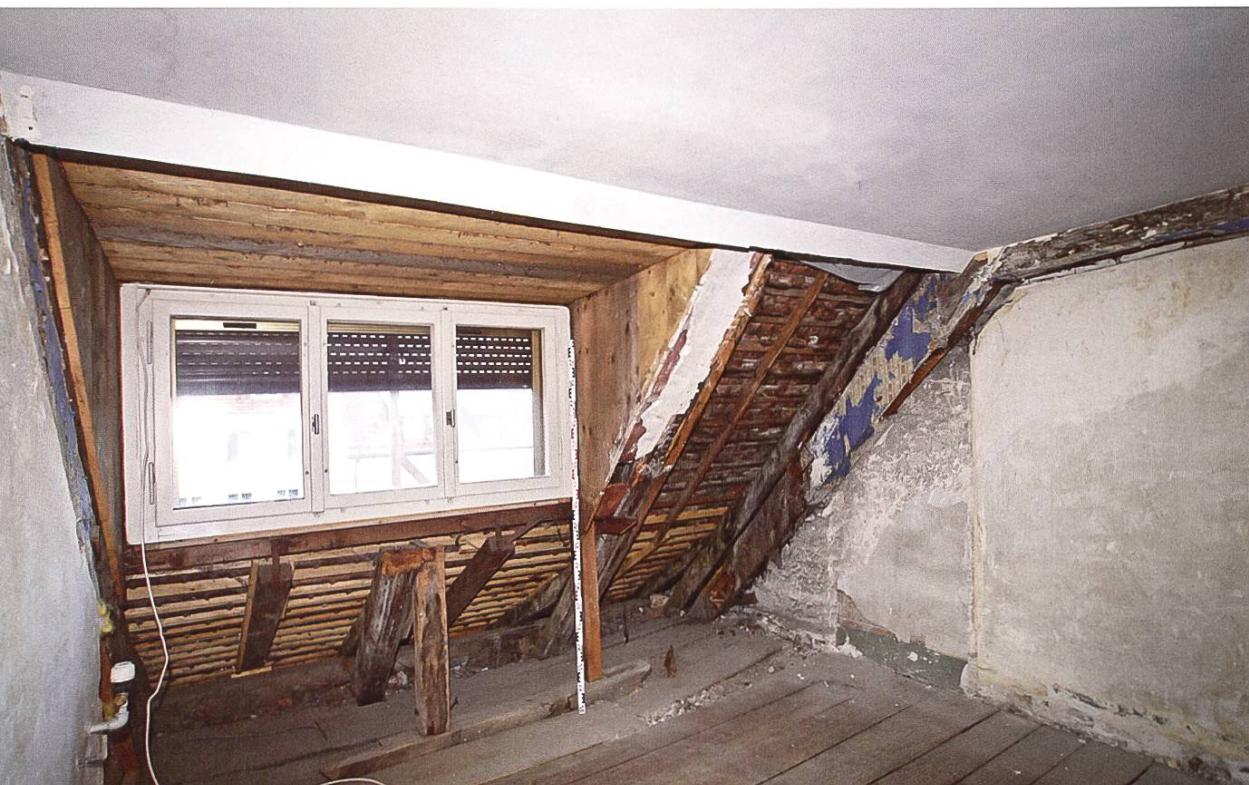
Eine der Dachkammern mit diversen Lagen von Tapetenresten und zerschnittenem Stuhlgerüst.

Eine Wendeltreppe führt in den Dachraum, dessen Osthälfte zwei Dachkammern einnehmen. Wie oft in solchen Situationen sind auch hier die Stuhlgerüste vielschichtig tapeziert. Zudem wurde beim Fenstereinbau der Dachstuhl verschnitten und geschwächt – ein ebenfalls häufig anzutreffender Befund. Der eingeschossige liegende Stuhl mit Sparren besteht aus Eiche, Tanne und Föhre; es wurde also Holz verwendet, welches gerade verfügbar war. Anders bei den eichenen Deckenbalken des Erdgeschosses: Zwei der Balken weisen in ihrer halben Länge Kerben vom Befestigen auf einem Floss auf. Da Eichenholz sehr schwer ist, wurde es beim Transport auf dem Wasser auf die besser schwimmenden Nadelhölzer gebunden und

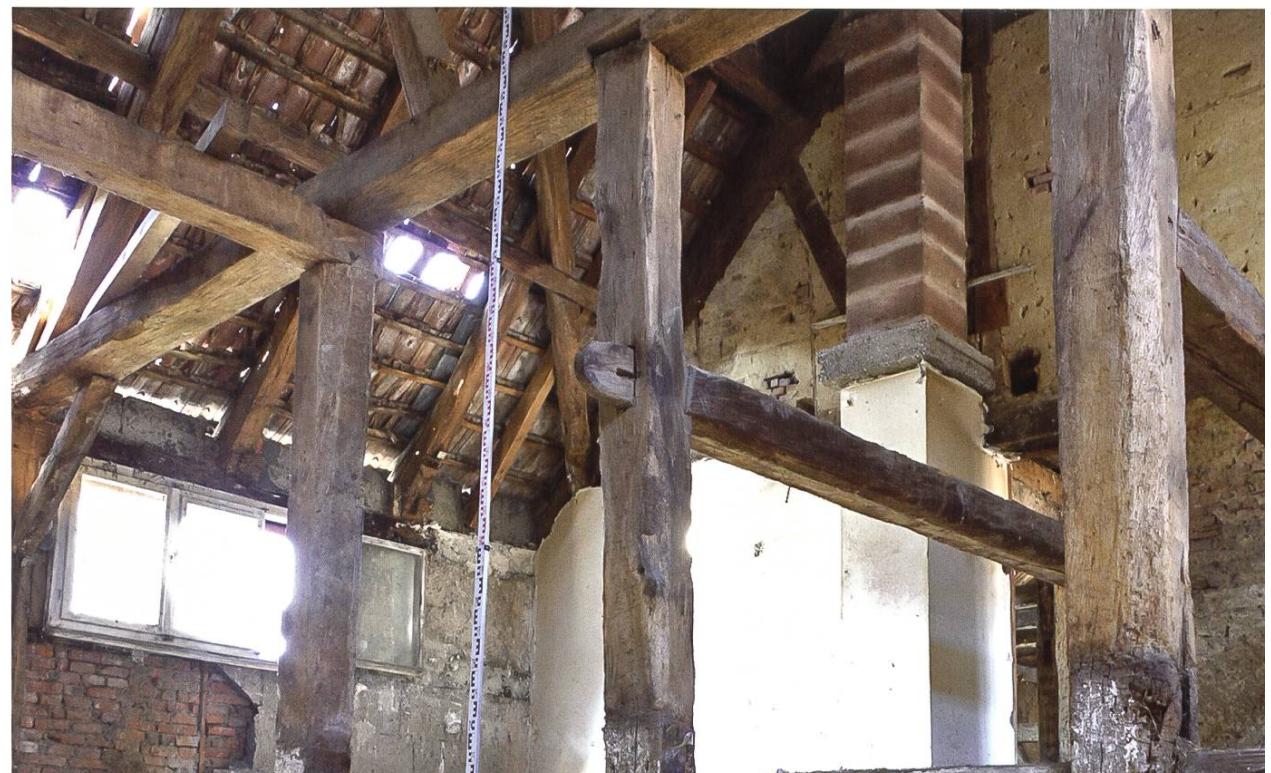
Blick auf die Garbenbühne oder «Brügi». Über das Tenn führt ein Spannriegel mit Schloss.

Sommerstube interpretiert werden darf. Dann folgten das Tenn mit sich zum Platz öffnendem Scheunentor und schliesslich ein weiterer Stall. Im Obergeschoss befanden sich über den beheizten Stuben zwei bewohnbare Kammern. Der Erschliessungsbereich führte auf eine kleine Laube. Über dem Küchenraum lag ein Räucherzimmer mit Funkenfang. Der Rauch entwich offen durchs Dach, weshalb das zwischen Heulager und Wohnbereich liegende Giebelfeld bis zum First zwecks Brandschutz mit Lehmflechtwerk geschlossen war. Das Volumen über den Ställen diente der Lagerung von Winterfutter und Vorräten. Als konstruktive Eigenheit sei hier noch ein Spannbalken mit Schloss erwähnt, der sich in der Firstflucht über die Breite des Tenns erstreckt und wegen des Fehlens einer internen Querwand das Gerüst verstetzen und stabilisieren soll.

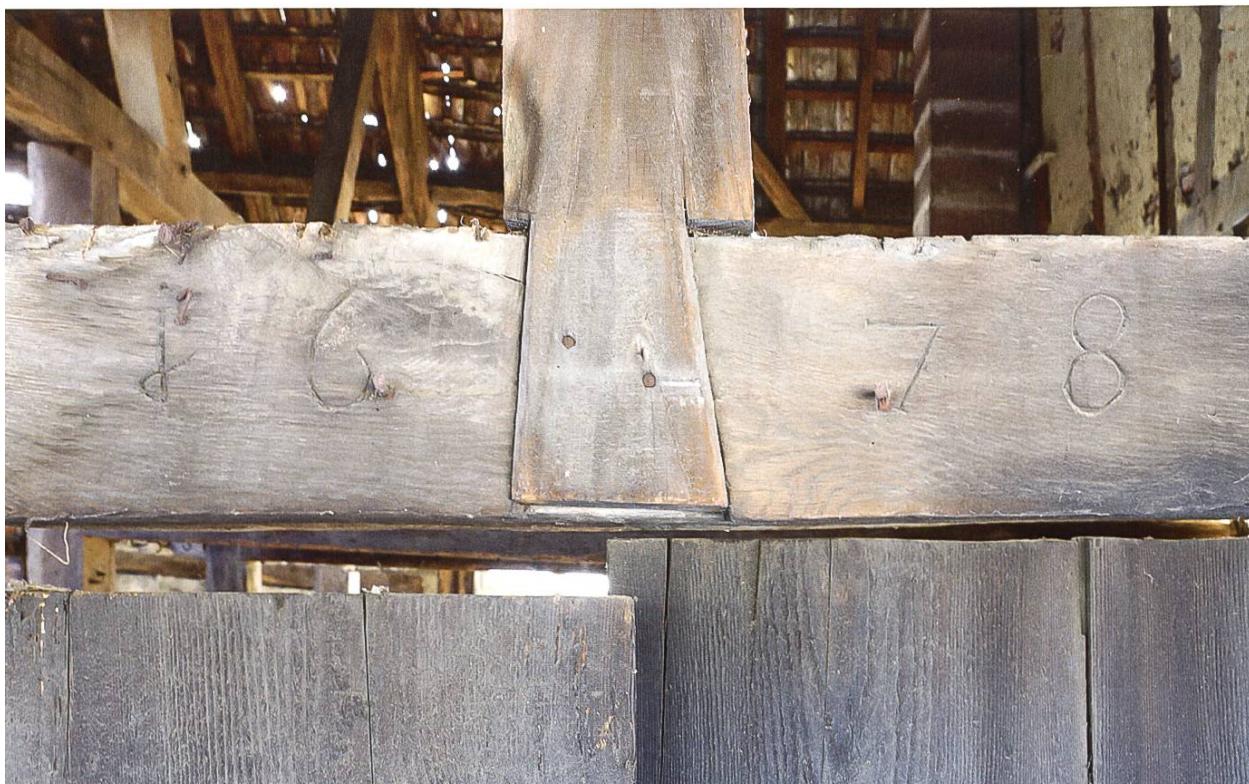
Das Tenntor erscheint als zentrales gliederndes Element der strassenseitigen Trauffassade. Bezuglich Repräsentation mag es eine wichtige Rolle gespielt haben, lässt es doch auf einen eigenen Wagen und eigenes Wirtschaftsland schliessen. Das Baujahr des Gebäudes «1678» ist im Sturz des Tores eingraviert. Bei näherer Betrachtung zeigt sich zudem eine geometrische Ritzverzierung, die einst über beide Flügel lief. Vergleiche aus anderen Baselbieter Gemeinden datieren aus der Zeit um 1760 bis 1780. Möglicherweise stammt diese «Kunst am Bau» aber auch bereits aus der Bauzeit und wurde vor oder anlässlich der Montage des

Tors angebracht. Weitere Abklärungen müssen zeigen, ob sich der Ritzdekor und die Verzierung mit Schnurschlag aus Russ zeitlich unterscheiden lassen. Im Weiteren finden sich am Sturz des Mannstors sogenannte Klauen, halbrunde randliche Abschnitte. Die Holznägelköpfe der Torflü-

Flugpfette über dem Ökonomiebereich (links) und Tenntor mit hervorgehobenen Spuren eines geometrischen Ritzmusters.

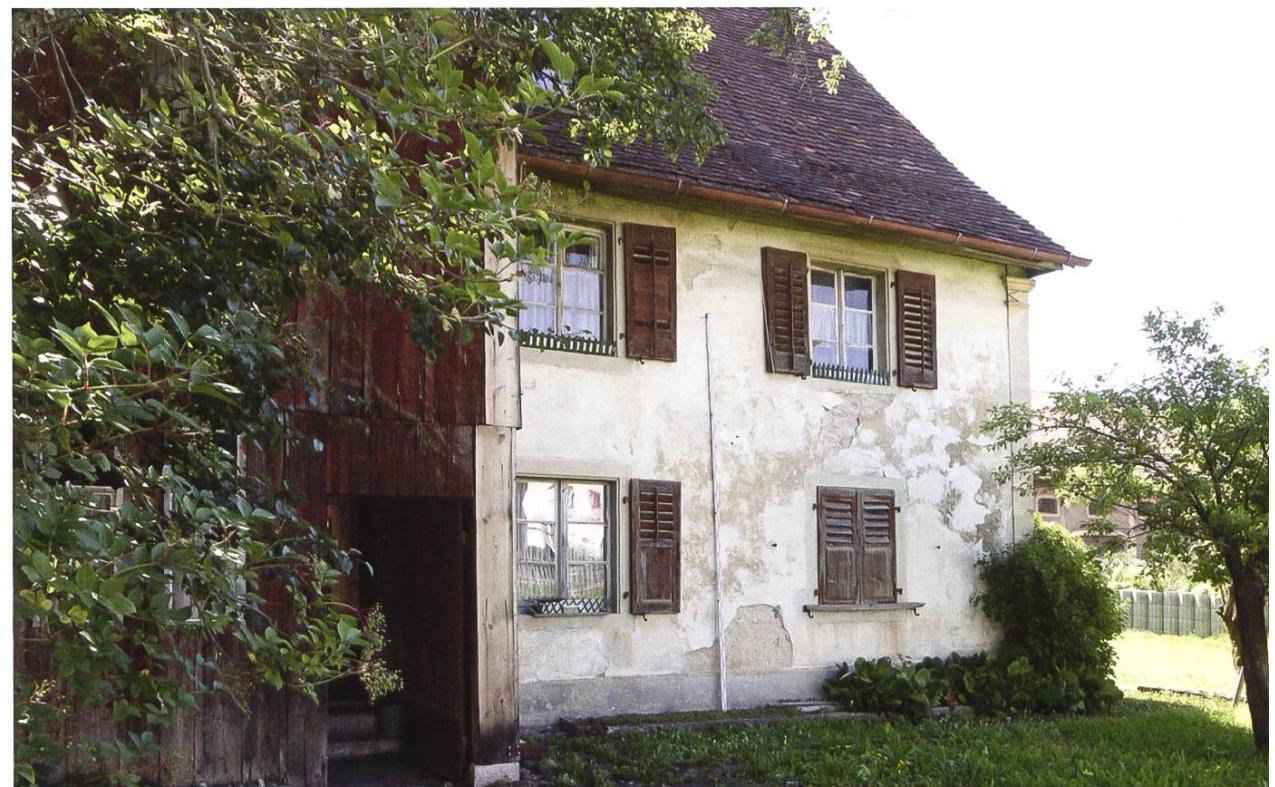
Die rückseitige Fassade mit Laubenbau und Obstgarten.

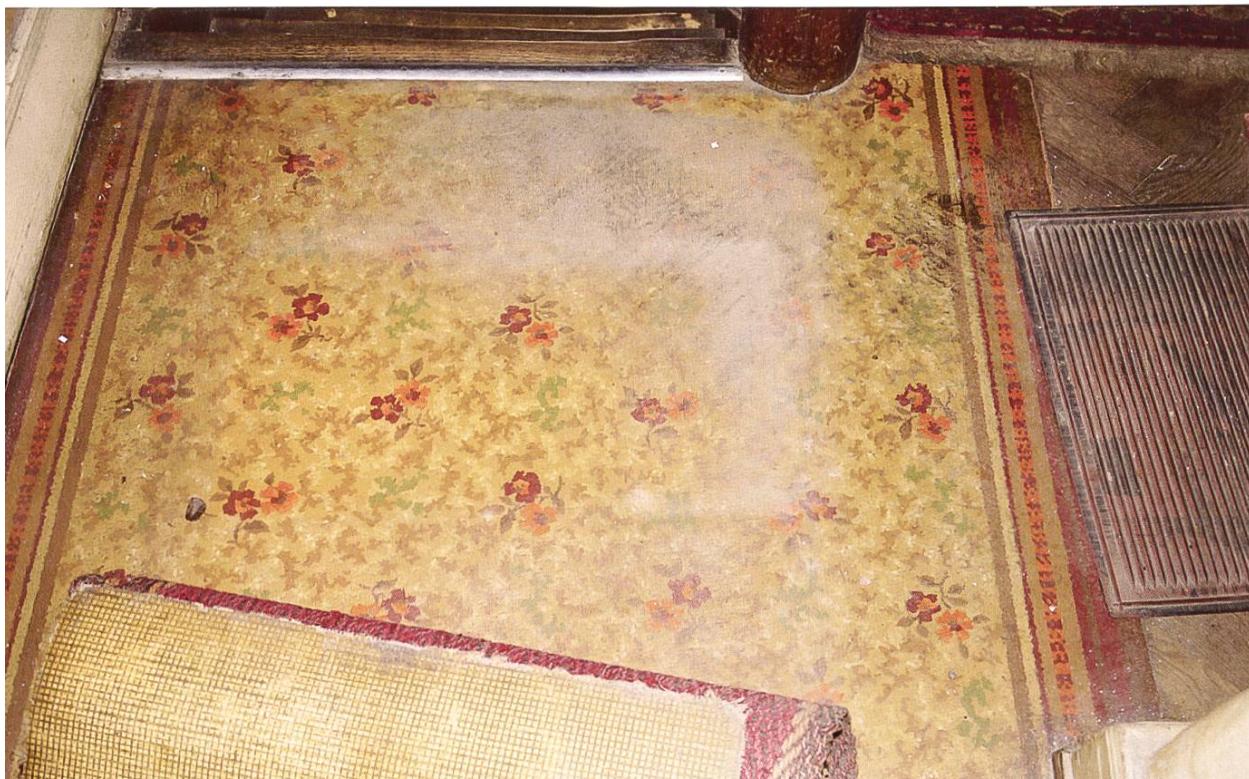
Ein Stück aus
Linoleum bereichert
unsere Sammlung:
Teppichimitation.

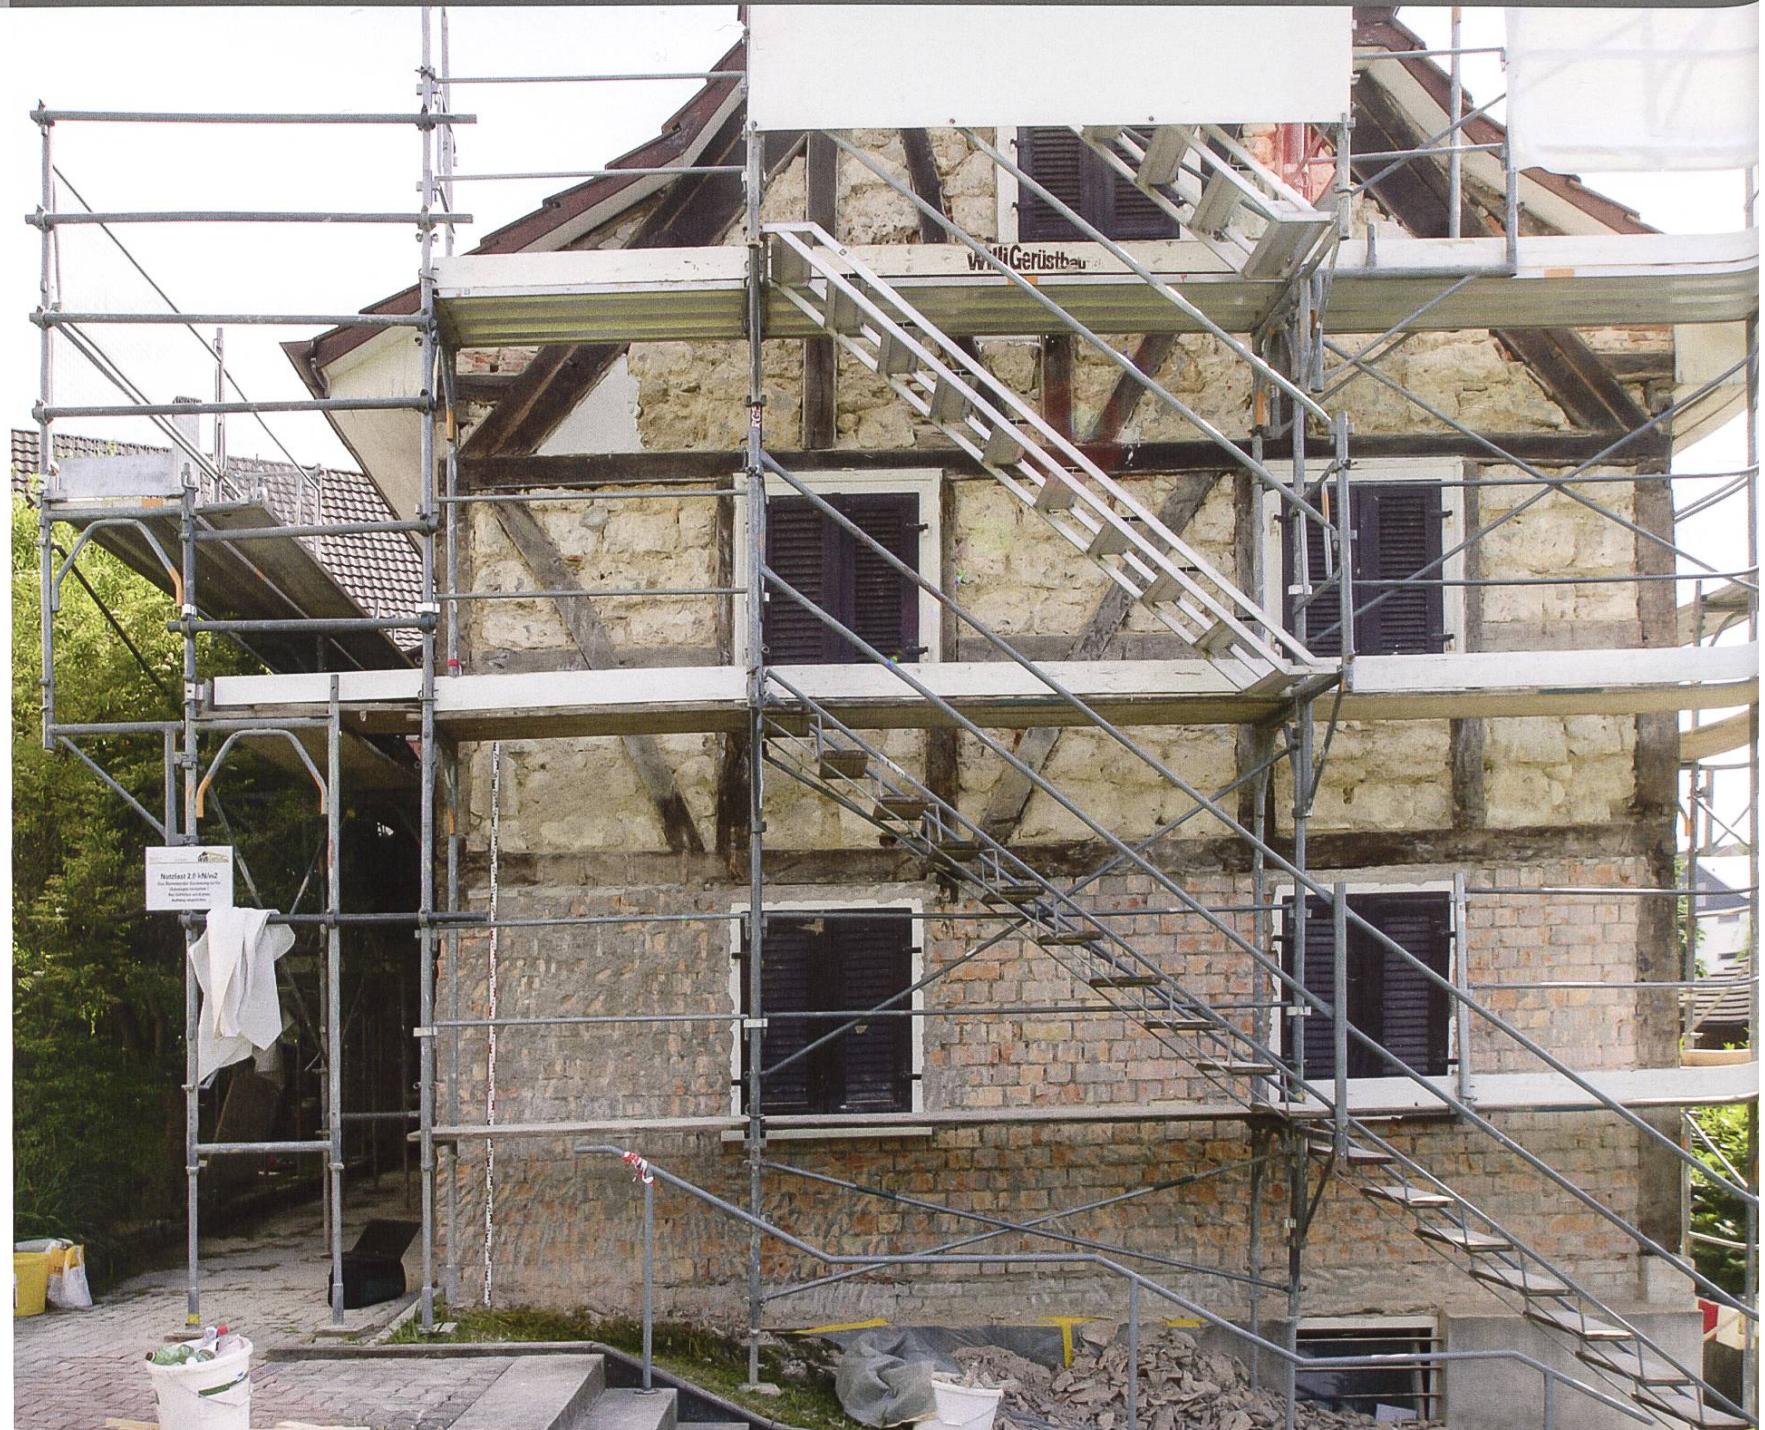
Schönenbuch, Kirchgasse 1a. Unter dem flächigen Verputz kam bei den Renovationsarbeiten eine Fachwerkkonstruktion zum Vorschein.

Die Pfettenköpfe im Dachbereich wurden stehen gelassen. Unzählige Nagellöcher weisen aber auf eine Armierung für eine Überputzung hin. Um dem Kalkmörtel zusätzlichen Halt zu geben, wurde Draht zwischen die Nägel gespannt. Die am ersten Standort ursprünglich mit Staketen und Lehmflechtwerk verfüllten Gefache wurden nun Grossteils mit Kalktuffsteinen ausgemauert, jüngere Reparaturen mit Lochbacksteinen erledigt. Mit der aktuellen Sanierung wurde das Fachwerk nach neustem Gusto freigelegt, womit das Gebäude seine Charakter als Pfarrhaus des frühen 19. Jahrhunderts verliert. Gerade in Verbindung mit der damaligen Funktion des Gebäudes kam dem alles überziehenden Putz eine Kernaussage dieses Denkmals zu, verweist er doch auf die damalige mangelnde Wertschätzung von Riegelbauten und die Wichtigkeit der Repräsentation dieses Bauwerks. Nun aber ist das einstige Pfarrhaus mit dem Umbau zu einem sorgfältig restaurierten, aber gewöhnlichen Riegelhaus geworden.

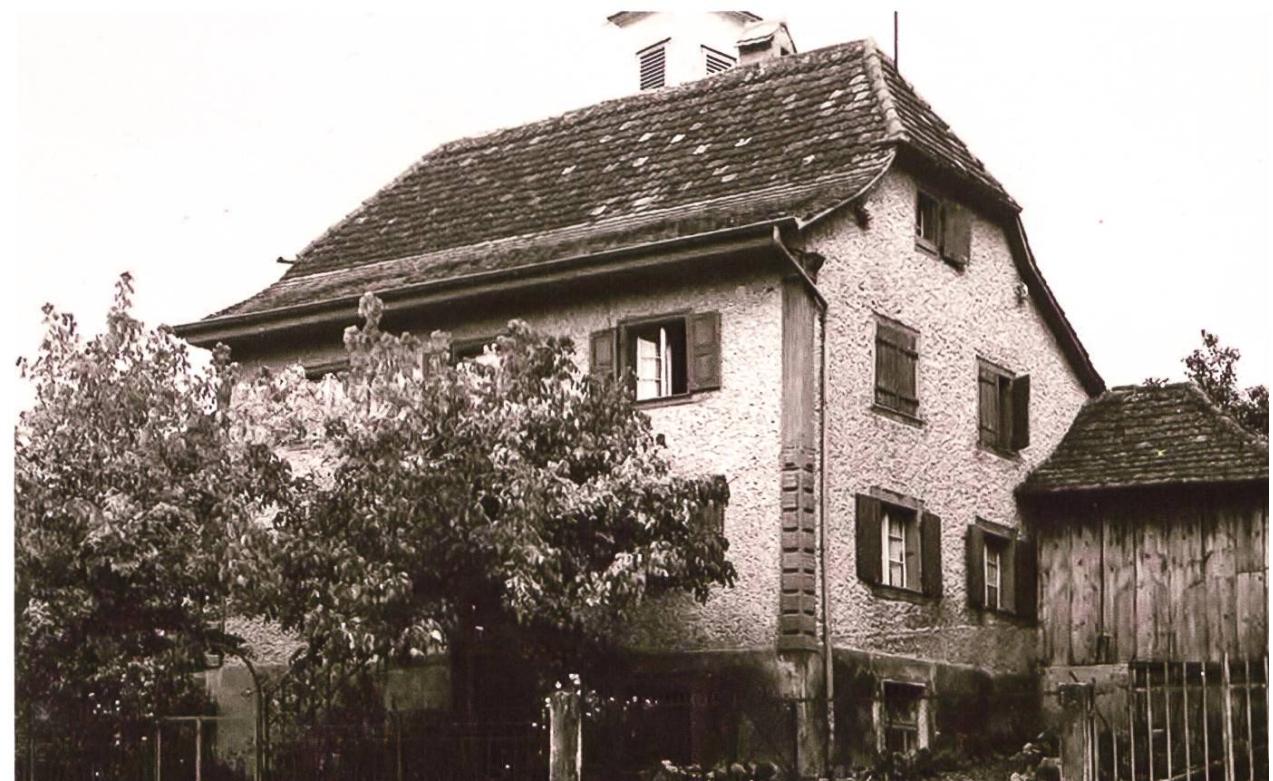
An der Traffassade zeigt sich, wie die Dachbalken höher gelegt wurden.

Die beiden Abwalmungen sind in ihrer aktuellen Form neu entstanden. Wahrscheinlich besass aber zumindest der Hauptgiebel bereits einen entsprechenden Dachverlauf. Die einzige wesentliche konstruktive Veränderung, die beim Wiederaufbau erfolgte, war das Anheben der Dachbalken um

eine Balkenbreite. So wurde an den Traufseiten über dem Deckenrahm des Obergeschosses eine zweite Balkenlage gelegt, was letztlich einen Gewinn von 15 Zentimetern Raumhöhe brachte.

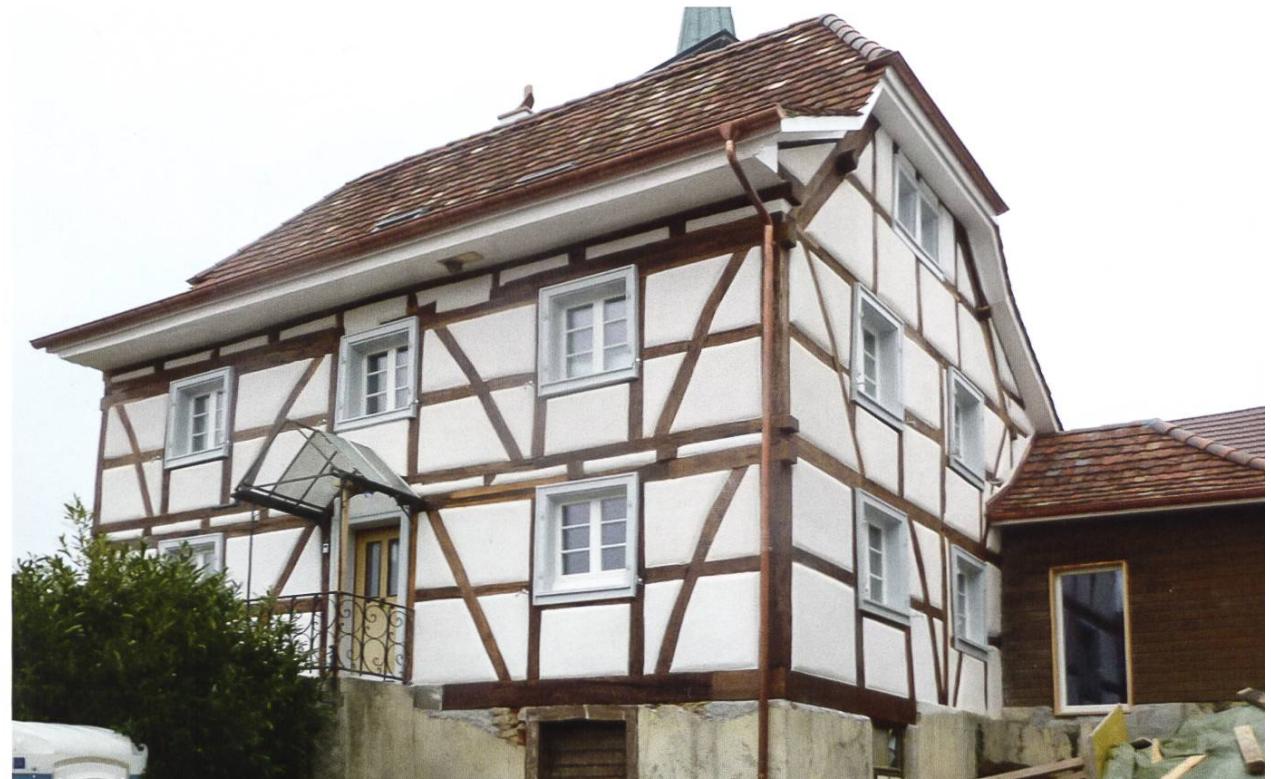
Die frisch renovierte Fassade nach der Sanierung 2015.

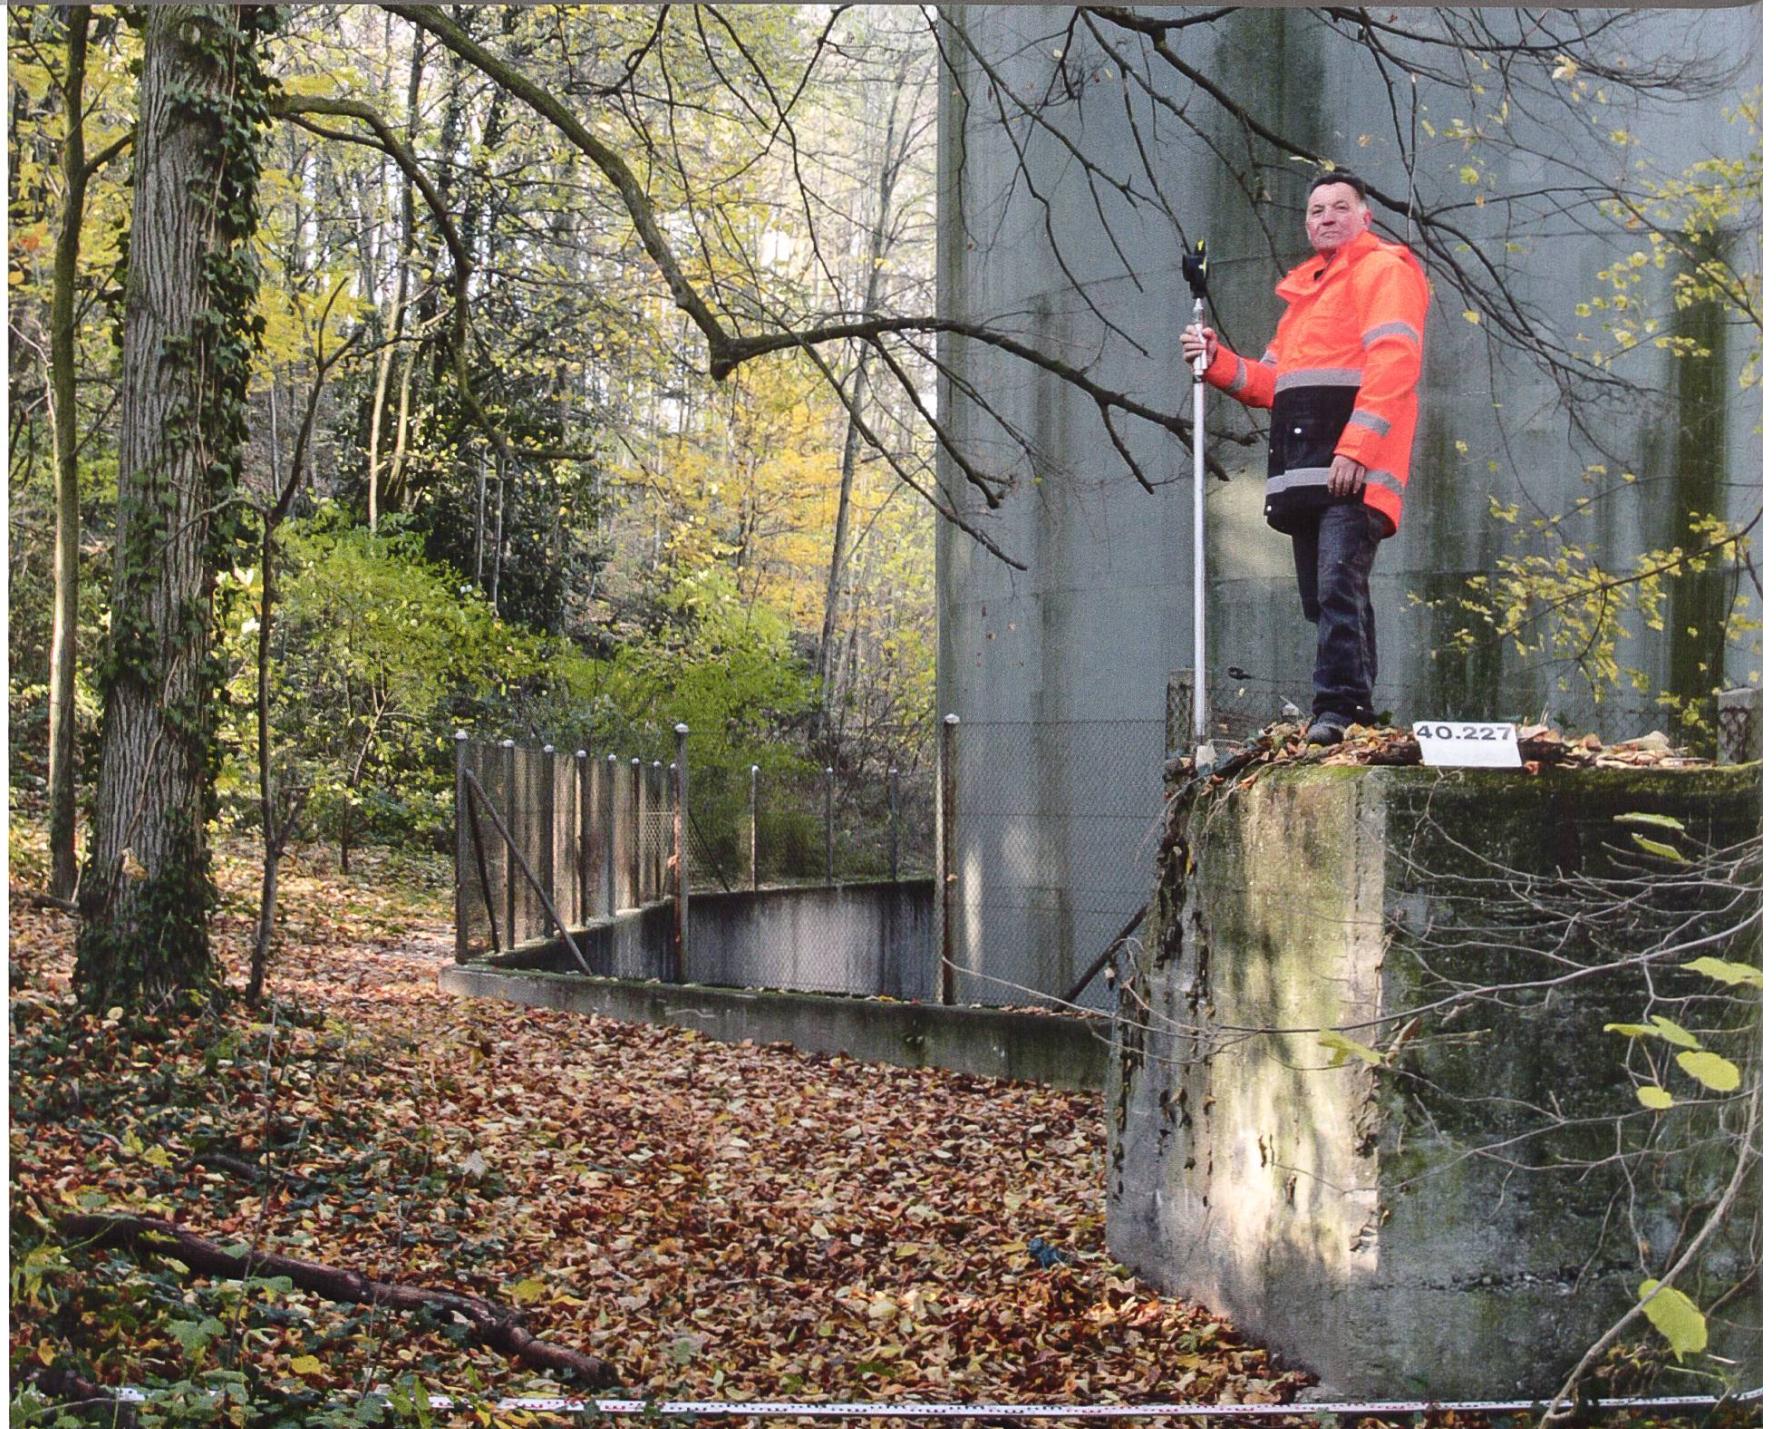
Muttenz, Obere
Hard. Alessandro
Mastrovincenzo beim
Vermessen eines
Höckers der nördlichen
Panzersperre.

bruch des Zweiten Weltkriegs hier an der Grenze zum deutschen Reich stationiert wurden. Bevor nun die Panzersperren und der Infanteriebunker in der Oberen Hard verschwinden, wurden sie fotografisch dokumentiert und mit dem Tachymeter dreidimensional eingemessen.

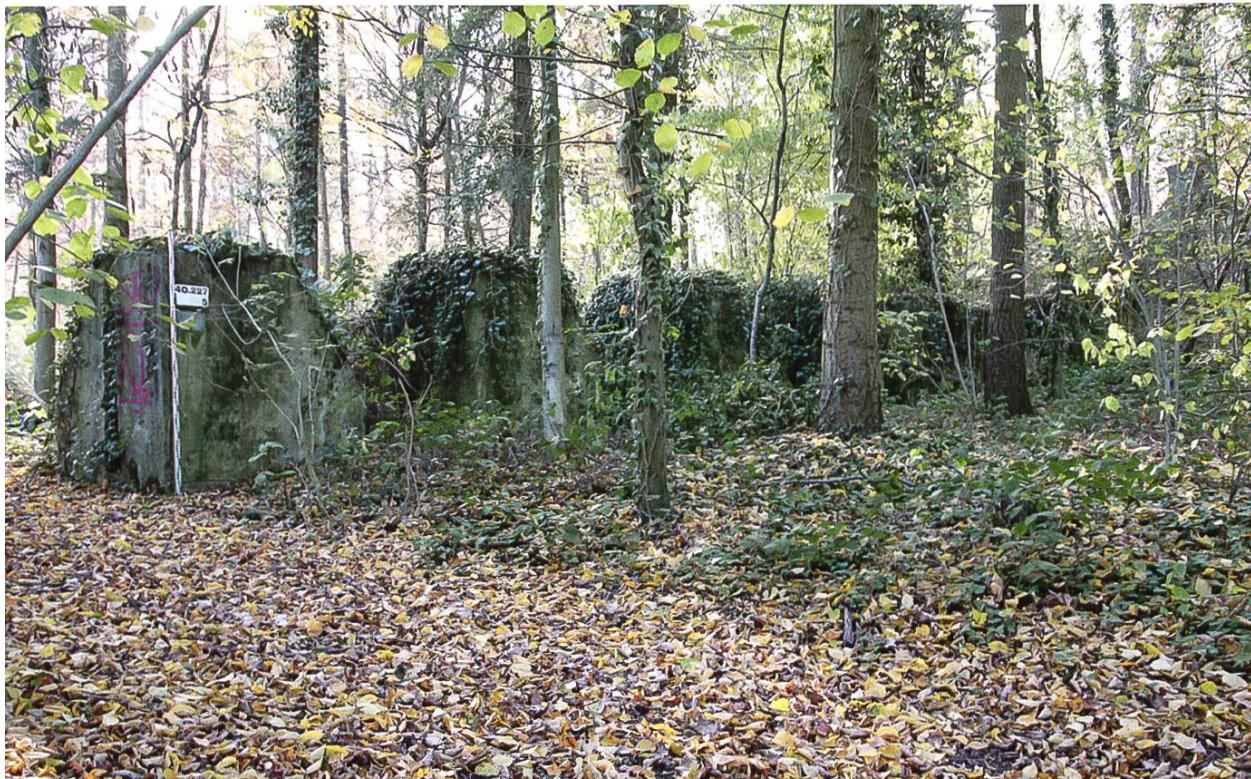
Teile der südlichen Höckerlinie mit Blick gegen Südwesten. Am linken Bildrand befindet sich ein Durchgang.

Die beiden Sperren aus Betonhöckern befinden sich nördlich der Rheinfelderstrasse. Die südliche Linie besteht aus 14 Elementen. Gegen Westen hin läuft sie eine leichte Böschung zum erhöhten Teil des Hardwalds hinauf. Die im Volksmund aufgrund ihrer Form schon bald als «Toblerone» bezeichneten Hindernisse besitzen regelmässige Abstände. Im Ostteil der Linie befand sich zu Kriegszeiten ein Durchgang, den man mit Brettern versperren konnte. Ein nicht mehr lesbares Hinweisschild, das möglicherweise das Fotografieren verbot, ist neben dem Durchgang an einem Höcker befestigt.

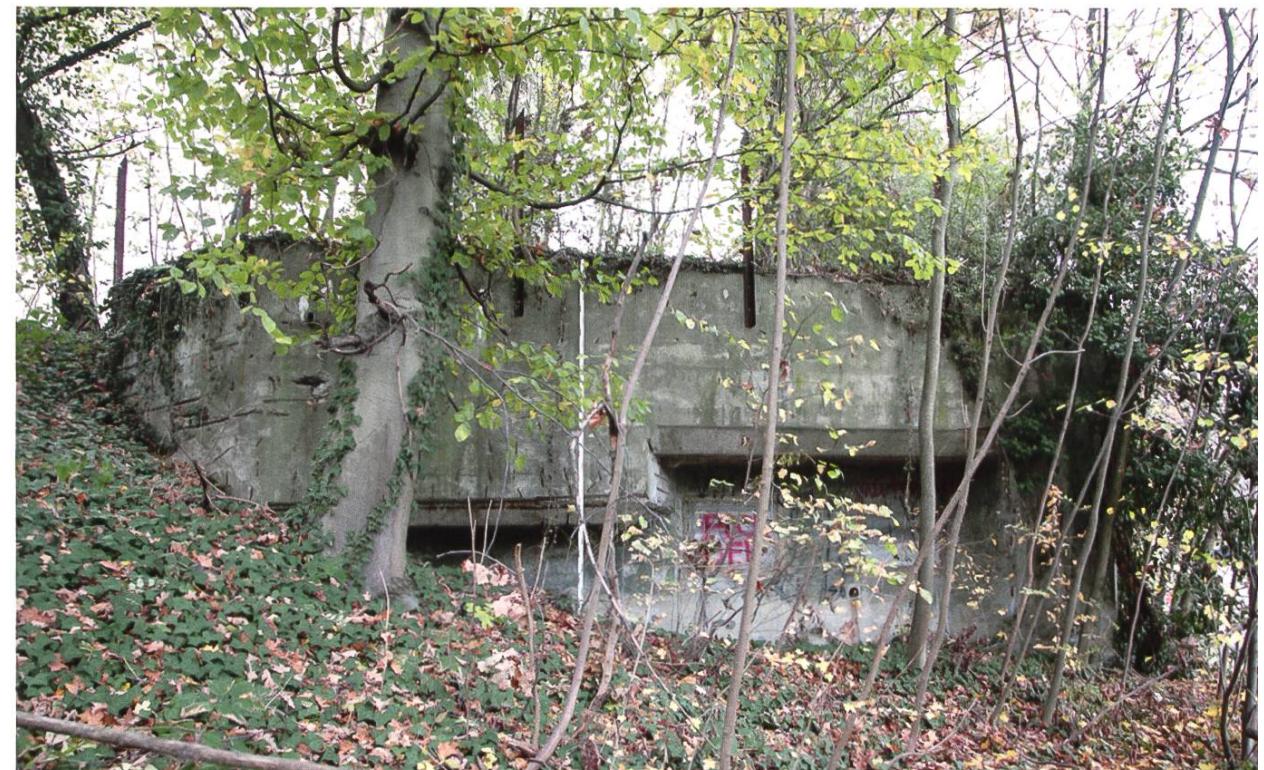
Der Infanteriebunker befindet sich südlich der Rheinfelderstrasse. Er ist heute nicht mehr zugänglich. Die gegen Südosten zeigenden Scharren sind vermauert und der Eingang zugeschüttet. Der zweistöckige Bunker besteht aus einem Mannschaftsraum im Untergeschoss sowie einem Kampfraum darüber. Letzterer war für eine Infanteriekavane, einen Beobachter und ein Maschinengewehr eingerichtet.

Die Südostfassade des
Infanteriebunkers.
