Zeitschrift: Jahresbericht: Dokumentationen und Funde / Archäologie Baselland

Artikel: Grabungen und Bauuntersuchungen

## Grabungen und Bauuntersuchungen

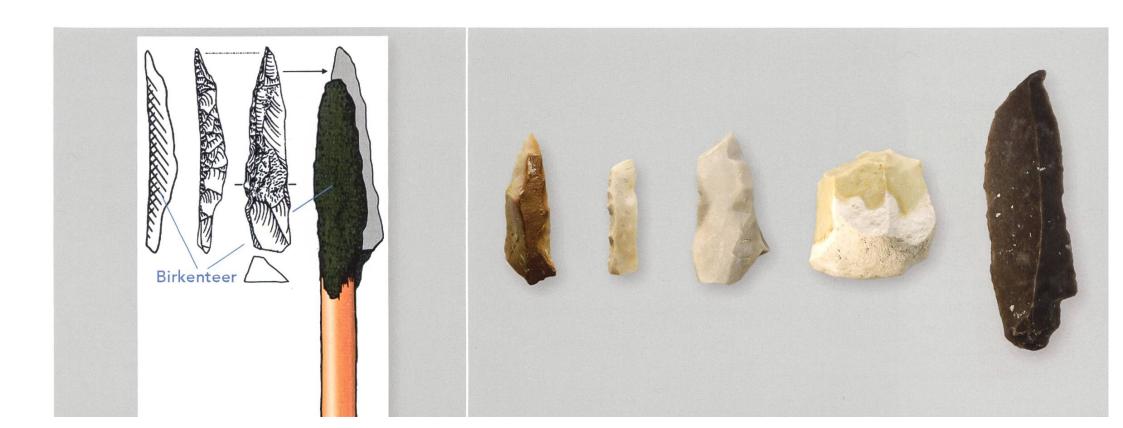
Dank 3D-Laserscanning liessen sich die aktuell untersuchten Bereiche (rot) mit den Grabungen Carl Lüdins (grün) verbinden. den drei vorliegenden 14C-Daten entstand diese Fundschicht vor etwa 13200 Jahren, also etwas früher als der von Carl Lüdin im vergangenen Jahrhundert erforschte spätpaläolithische Befund. Es ist die Zeit des späteiszeitlichen Allerød-Interstadials, in der bereits Föhren- und Birkenwälder die Landschaft bedeckten. Die inzwischen von Elisabeth Marti-Grädel begonnene Auswertung der Faunenreste zeigt denn auch, dass die vorwiegend im Wald lebenden Rothirsche und Rehe zur Hauptjagdbeute der mit Pfeil und Bogen bewaffneten spätpaläolithischen Wildbeuter gehörten.

Die Grabung wurde zudem zum Anlass genommen, die genaue Position der Grabungen von Carl Lüdin zu bestimmen. Deren Lage liess sich dank der immer noch vorhandenen und bereits auf den Lüdin-Plänen eingezeichneten Felsformationen rasch klären. Schwieriger war es, herauszufinden, auf welcher Höhe sich der Abriboden zur Zeit der Lüdin-Grabungen befunden hatte. Doch auch hier bot das Laserscanning Hand: Über einen Abgleich der gescannten aktuellen Abriwand mit einer Fo-

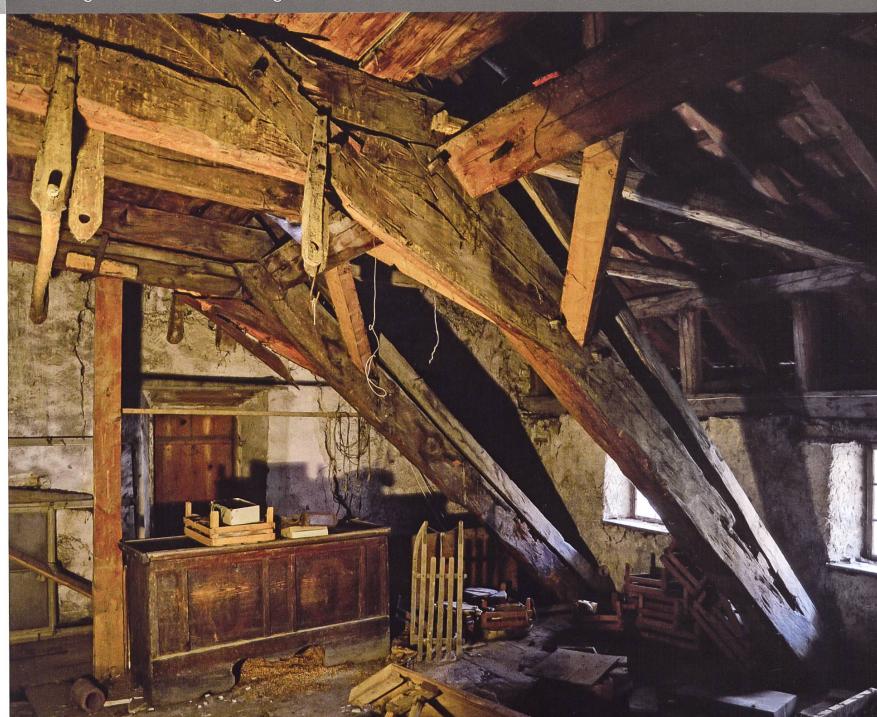
Oltingen, Schafmattstrasse 69. Blick in den Dachstock mit dem jahrringdatierten Stuhl von 1558/59.

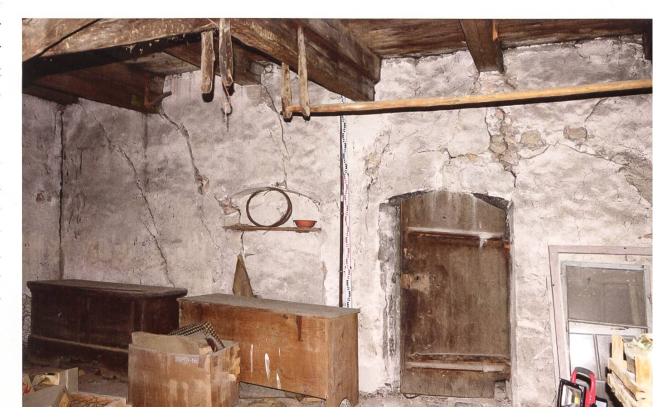
Der Erschliessungsbereich mit Türe in den Lagerraum. Rechts die Blockstufentreppe, die ins obere Dachgeschoss führt. Ein in den Dachräumen ausgebrochener Brand zerstörte das ganze Dach. So musste bereits zwanzig Jahre später, im Frühjahr 1559, ein neues Gerüst auf die alten Balken gestellt werden. Der neue, zweigeschossige liegende Stuhl bestand aus gebeilten Föhrenbalken, die Verbindungen besassen

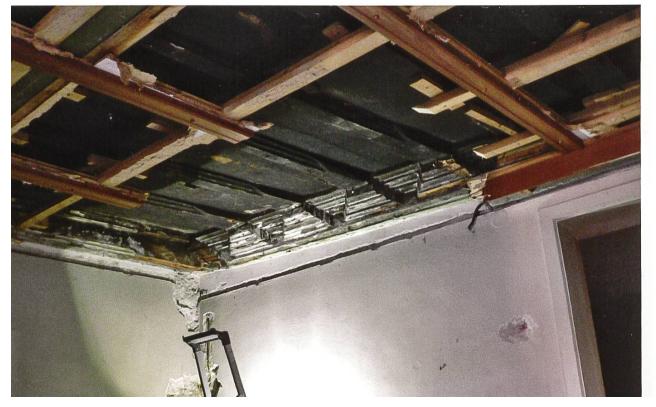
Zum Vergleich: profilierte Balkendecke mit zugehörigem Wandtäfer im Kleinen Klingental in Kleinbasel, datiert 1508. Die Denkmalpflege Baselland setzt sich für eine Erhaltung des Wohnhauses ein. Schade nur, dass dieses Gebäude so lange der Vergessenheit und Bedeutungslosigkeit anheim gefallen war.

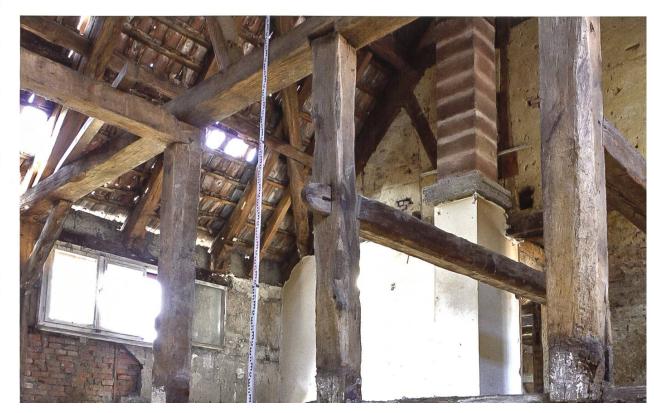
Der Sturz des Tennbogens mit Jahrzahl «1678» und angeblatteter Hängesäule. hangwärts mit gemauertem Sockelgeschoss. Der Oberbau und die beiden Traufseiten bestehen aus stockweise abgebundenem Nadelholz. Diese im Vergleich zur Technik des Kernbaus jüngere Bauart entspricht der regional üblichen Entwicklung der Fachwerkkonstruktionen. Mit dem Ausbau des Gebäudes verschwand die Laube. Die platzseitigen Aufschieblinge wurden über den Wohnräumen angehoben, um dank grösseren Fenstern fortan im Innern mehr Licht zu gewinnen. Die ursprünglich mit Lehmflechtwerk ausgefachten Aussenwände wurden mit Backsteinen ausgemauert. Lediglich bei den Innenwänden hat sich die herkömmliche Wandgestaltung erhalten.

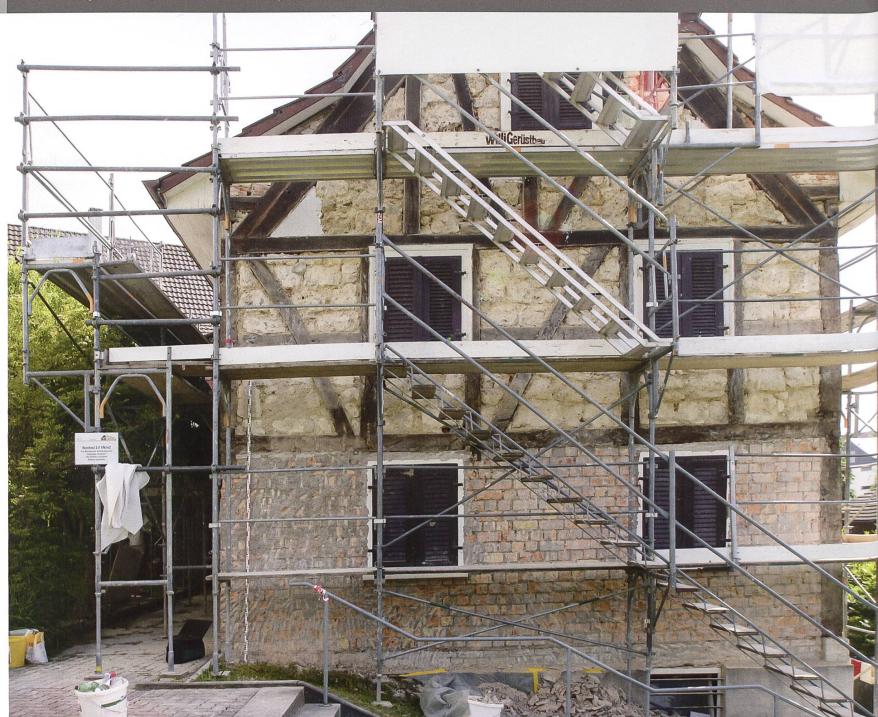
Schönenbuch, Kirchgasse 1a. Unter dem flächigen Verputz kam bei den Renovationsarbeiten eine Fachwerkkonstruktion zum Vorschein.

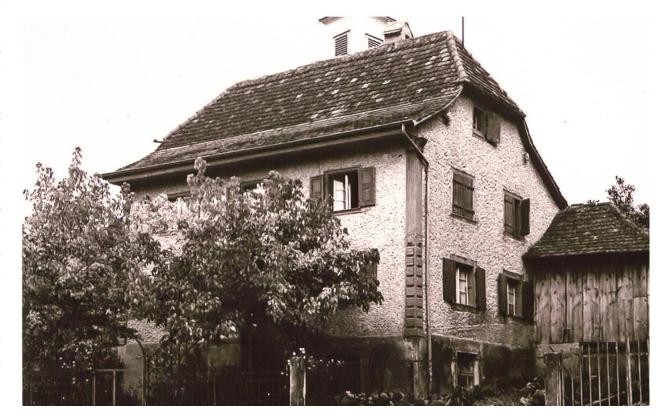
An der Traffassade zeigt sich, wie die Dachbalken höher gelegt wurden. Gebäudes an seinem Ursprungsort bleiben aus Kapazitätsgründen unerforscht. Das komplett aus Eichenholz gefertigte Gerüst datiert aufgrund seines geschossweisen Abbunds und der Holzbearbeitung mit Breitbeil frühestens in das spätere 17. respektive frühe 18. Jahrhundert. Da Hagenthal jedoch 1633 im Dreissigjährigen Krieg verwüstet
