Zeitschrift: Jahresbericht: Dokumentationen und Funde / Archäologie Baselland

Artikel: Grabungen und Bauuntersuchungen

# Grabungen und Bauuntersuchungen

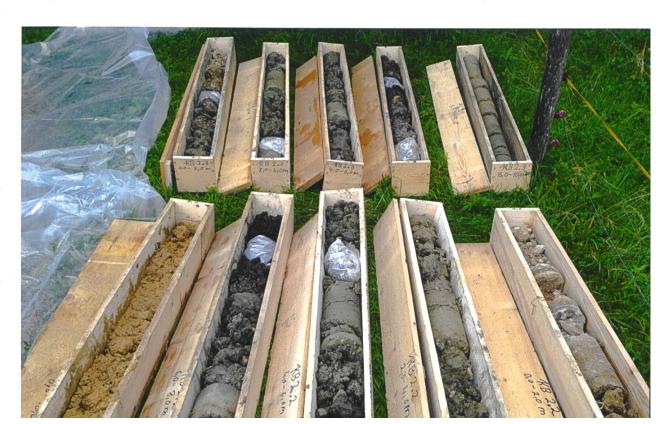
Zwei zehn Meter lange Bohrkerne aus dem mittleren Damm, fein säuberlich in Kisten verpackt.

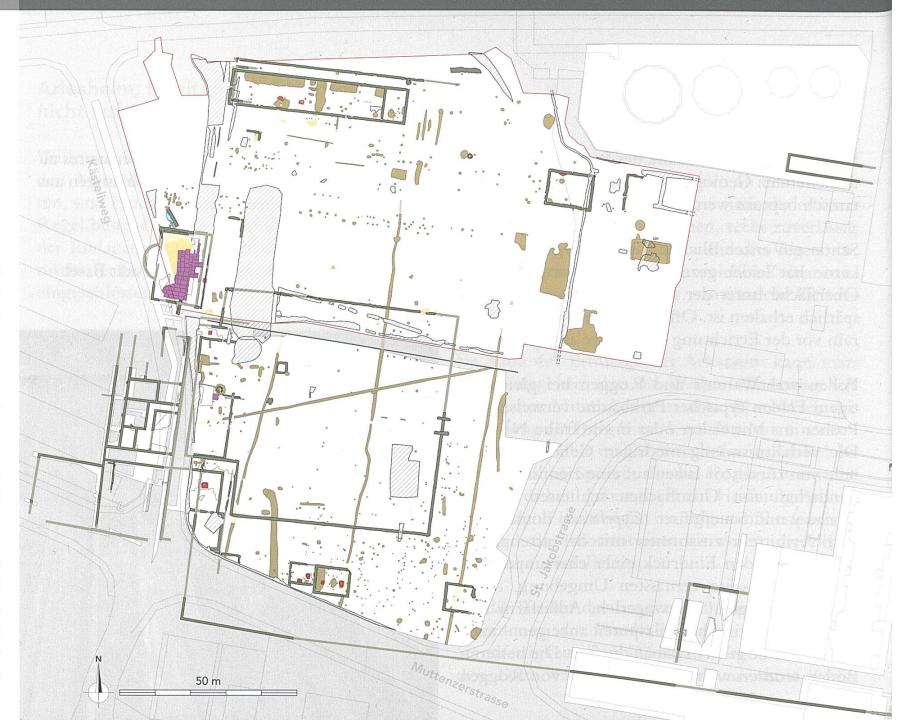
Pratteln, Kästeliweg.
Gesamtplan des
Gutshofs mit der 2016
neu hinzugekommenen
Fläche (rot). Auffällig
ist ein Bereich ohne
archäologische
Befunde im Nordwesten der Parzelle.

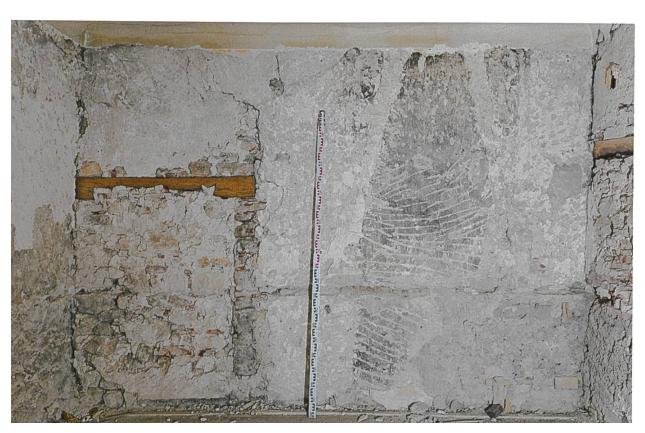
Der zugemauerte Wehrgang in der südlichen Brandmauer mit niederer Sturzhöhe. haben muss, also der Rundgang über die Parzellen hinweg kein einheitliches Gehniveau besass.

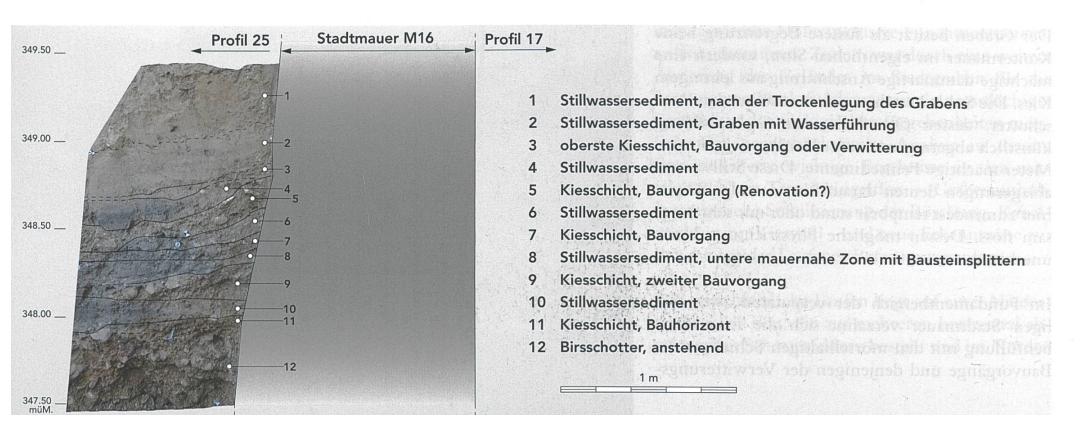
Bodenprofil quer zum Wassergraben mit Anschluss an die Stadtmauer, Blick nach Norden. Innerhalb der Mauer schliesst Profil 17 an (siehe S. 73). Bereits während oder kurz nach Baubeginn muss das Vorgelände mit Wasser bedeckt gewesen sein. Ein zweiter Bauvorgang erfolgte während oder nach der Einleitung des Wassers in den Graben, wobei die Mauer damals bereits eine gewisse Höhe besessen haben muss, da die Mauermörtel vor ihrer Ablagerung schon ausgehärtet waren. Auf

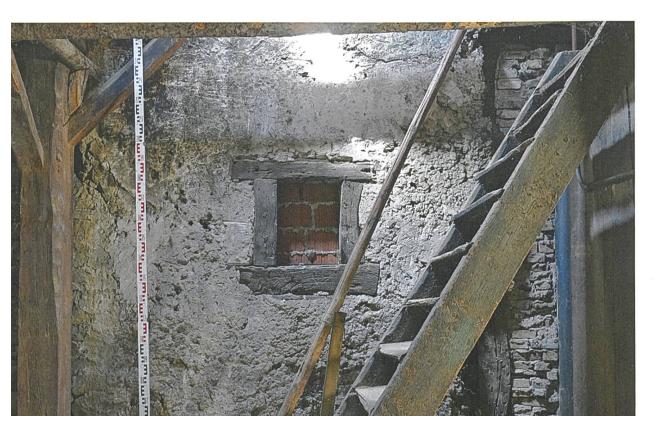
Südliche Giebelfassade mit bauzeitlichem Lehmflechtwerk. Der Mörtelputz und das Fenster sind jüngere Zutaten aus der Zeit vor 1652. Fassade wurde erst 1813 mit dem Erweiterungsbau verdeckt, hatte also 400 Jahre lang der Witterung getrotzt!

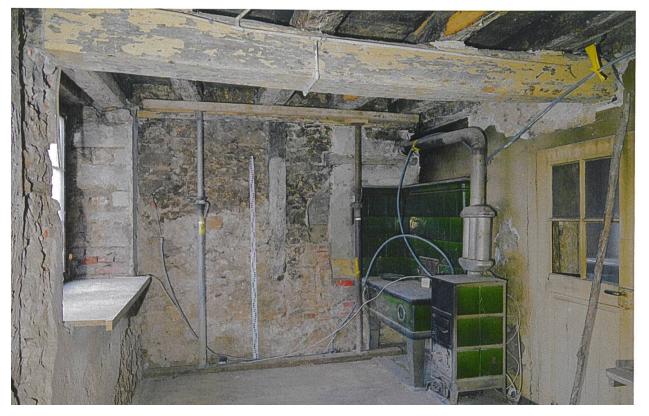
Die Stube im Erdgeschoss. In der Bildmitte ein 1602/03 eingemauerter Wandständer von 1417/18. teilung des Erdgeschosses in eine strassenseitige Kammer und einen rückwärtigen Raum mit Feuerstelle. Die rund 1,4 Meter breite strassenseitige Öffnung deutet auf eine kurze Weiternutzung als Werkstatt hin, bevor noch vor 1680 ein einraumgrosser Anbau dieses «Loch» in der Fassade bereits

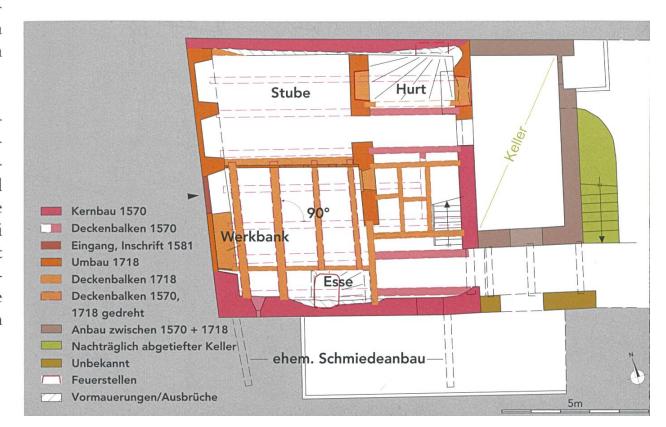
Grundriss des Gebäudes mit den eingetragenen Bauphasen.

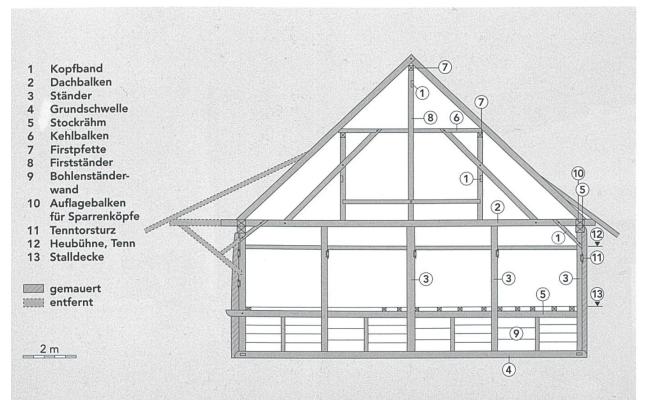
Wittinsburg, Oberdorfstrasse 4. Schnitt durch den Wirtschaftsbau. entwicklung mit Ziegeldeckung zu repräsentieren. Sie besitzen eingeschossige stehende Dachstühle. Die altertümlich anmutenden Kopfbänder sind verblattet, Aussen- und Innenwände grösstenteils mit liegenden Bohlen verschlossen, einzelne Partien aber auch gemauert. Beide Gebäude sind an ein steinernes Wohnhaus angebaut.

Die Ökonomie war als Mehrreihenständerbau in Holz konzipiert. Ihre altmodisch anmutende Konstruktionsweise datiert dendrochronologisch in den Winter 1710. Der Grundriss umfasst zwei Bundfelder mit insgesamt drei Binderebenen. Jede Ebene besass vier vom Erdgeschoss bis unter den Dachbalken laufende Ständer. Grundschwellenrahmen oder Steinsockel waren wegen der späteren Versteinerung und der jüngst erfolgten Ausmauerung der Stallwand mit Backsteinen nicht

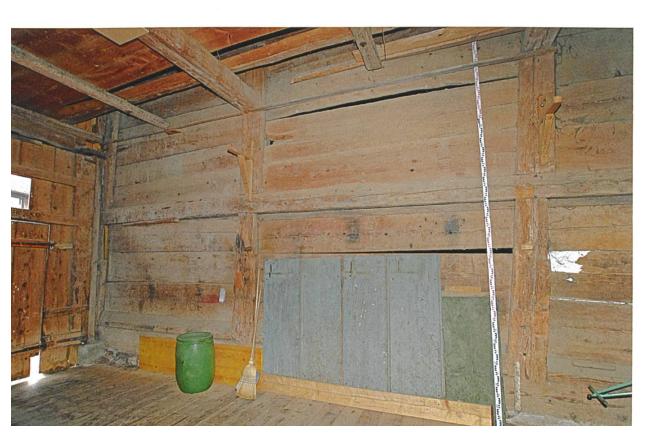
Durchgehende Bohlenwand in der Bundebene III (Wittinsburg). Die ganze Konstruktion hat sich im Laufe der Jahre nach hinten gesenkt. zwei Kopfbänder Stuhlrähm und Kehlbalken versteifen. Eine historische Firstpfette ist nicht belegt.
