Zeitschrift: Jahresbericht : Dokumentationen und Funde / Archäologie Baselland
Herausgeber: Archäologie Baselland
Band: - (2016)

Artikel: Archäologische Stätten
Autor: Schmaedecke, Michael
DOI: <https://doi.org/10.5169/seals-803561>

Archäologische Stätten

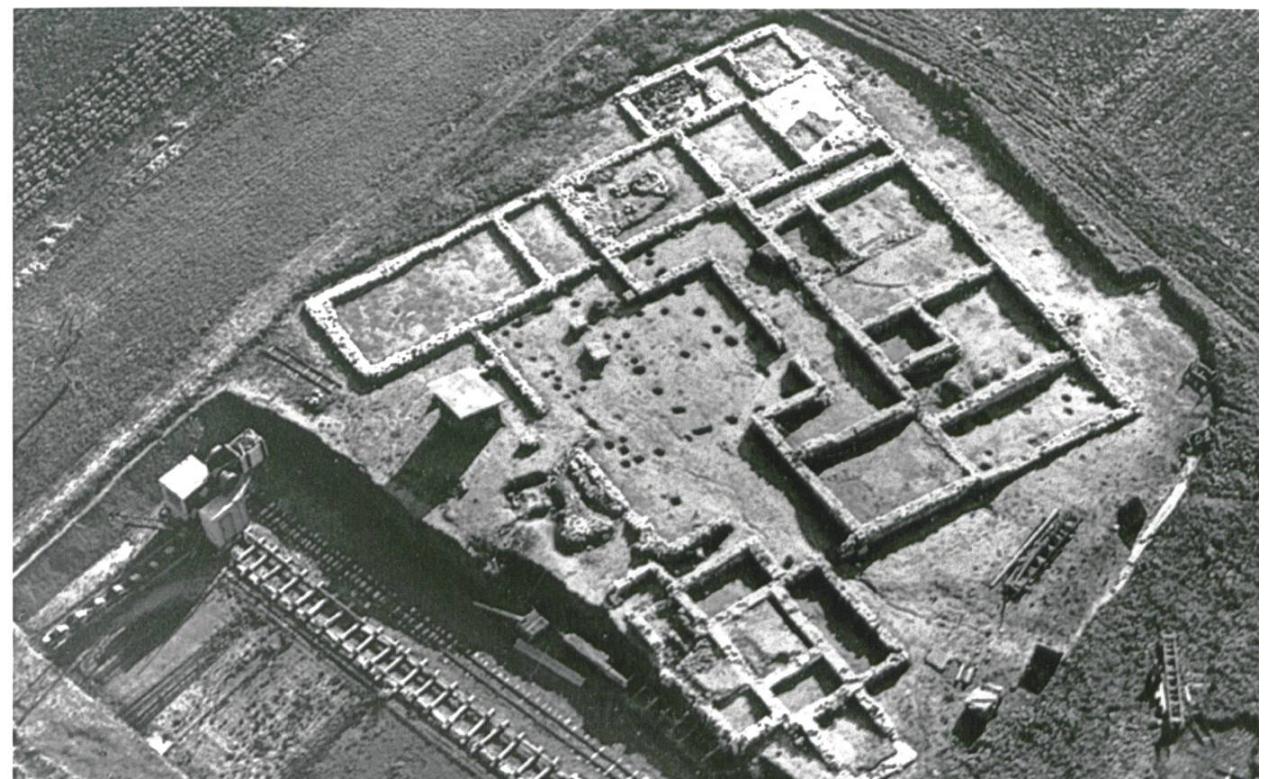
Das Luftbild von 1933 zeigt das freigelegte Herrenhaus. Im Innenhof sind die Pfostengruben des Vorgängerbaus zu erkennen.

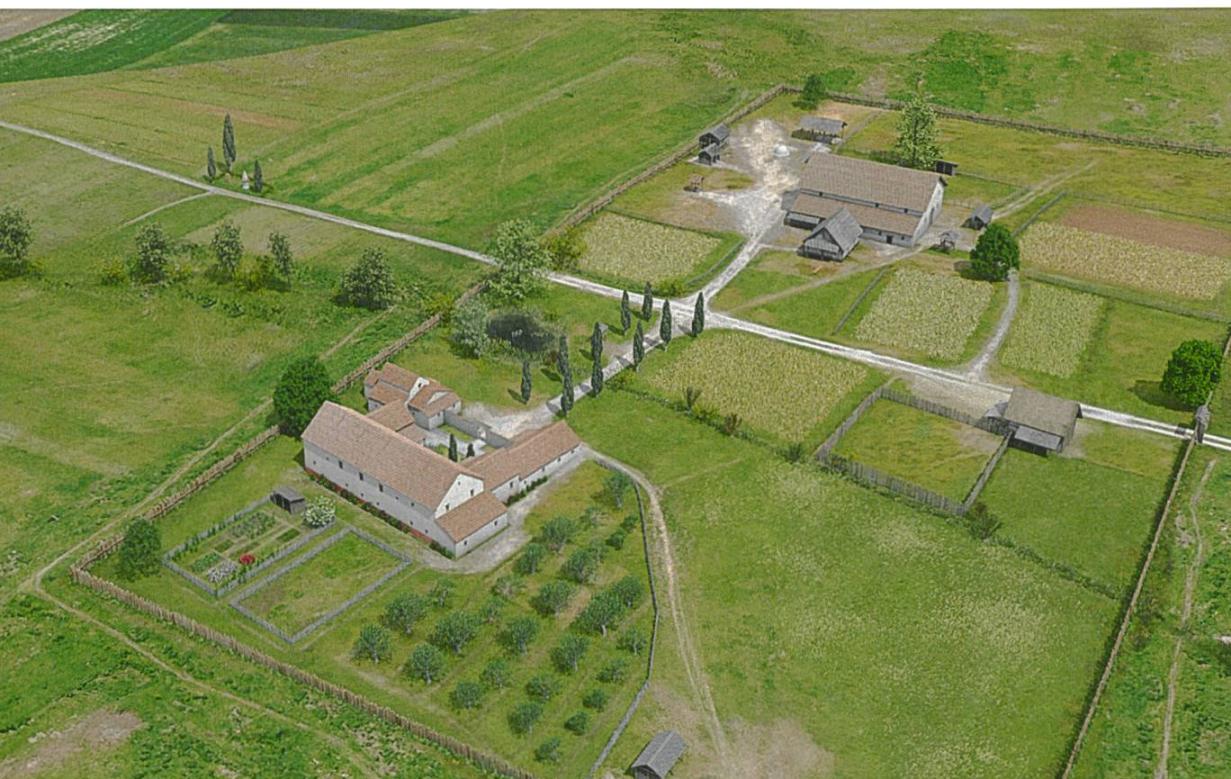
Blick von Südwesten auf das Herrenhaus (vorne) und die Nebenbauten des mit einer Palisade umzäunten Gutshofs (Joe Rohrer).

Im Innern des Gutshofareals fanden sich im Süden eine Verhüttungszone mit Rennofen und im Nordosten eine Landwirtschaftszone mit Sodbrunnen, einem offenbar durch Pfosten vom Boden abgehobenen Speicher sowie einem grossen Steinbau, der als Remise und Lager, nach den Funden zu schliessen aber auch als Unterkunft für die Landarbeiter, gedient hat. Seine Rekonstruktion orientiert sich an einem spektakulären Befund aus Oberndorf-Bochingen (Baden-Württemberg).

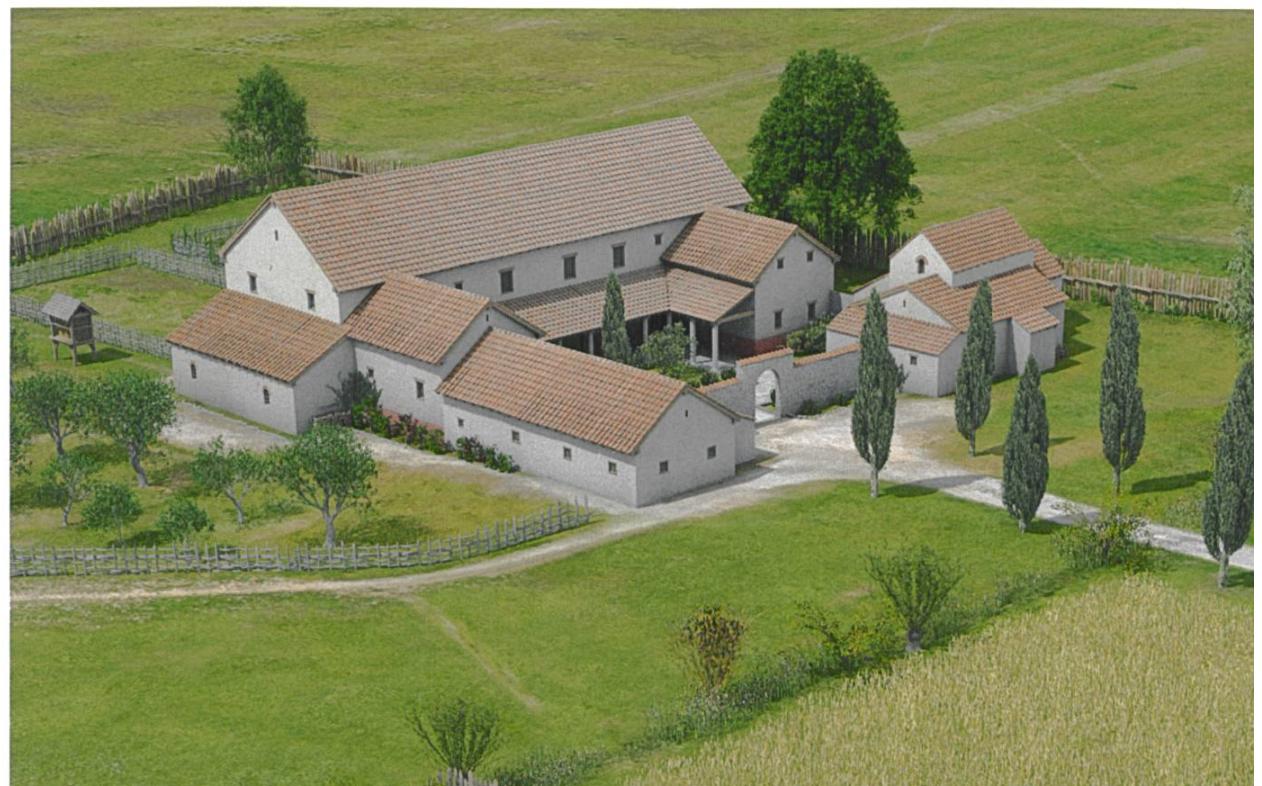
Blick von Südwesten auf das Herrenhaus in seiner jüngsten Ausbauphase. Rechts das Badegebäude (Joe Rohrer).

Das Herrenhaus hat gegenüber Gersters Vorschlag einige Korrekturen hinsichtlich Gebäudehöhe, Befensterung und Dachkonstruktion erfahren. Der Innenhof ist nicht mehr als Peristyl ringsum mit Säulenportiken rekonstruiert, weil der sich am Befund nicht ablesen lässt. Näherliegend ist vielmehr, dass der Kernbau mit seitlich vorspringenden «Risalit»-Anbauten und vorgelagertem Säulengang erst nach späteren Erweiterungen durch eine einfache Hofmauer mit

Tor zusätzlichen Schutz erhielt. Der Kernbau ist durch eine rot bemalte Sockelzone von den jüngeren Anbauten unterschieden, die zum Teil aus verputztem Fachwerk bestanden haben dürften. Komplett neu analysiert wurde das Badehaus mit seiner komplexen Baugeschichte: Hier wurde die Aufmerksamkeit auf die energetisch erforderliche Kompaktheit des Bauwerks, die durch die anzunehmenden Gewölbe über den Warmräumen im Innern bedingten Dachhöhen und eine an der Gesamterscheinung nachvollziehbare Abfolge der Gebäudeteile gelenkt.

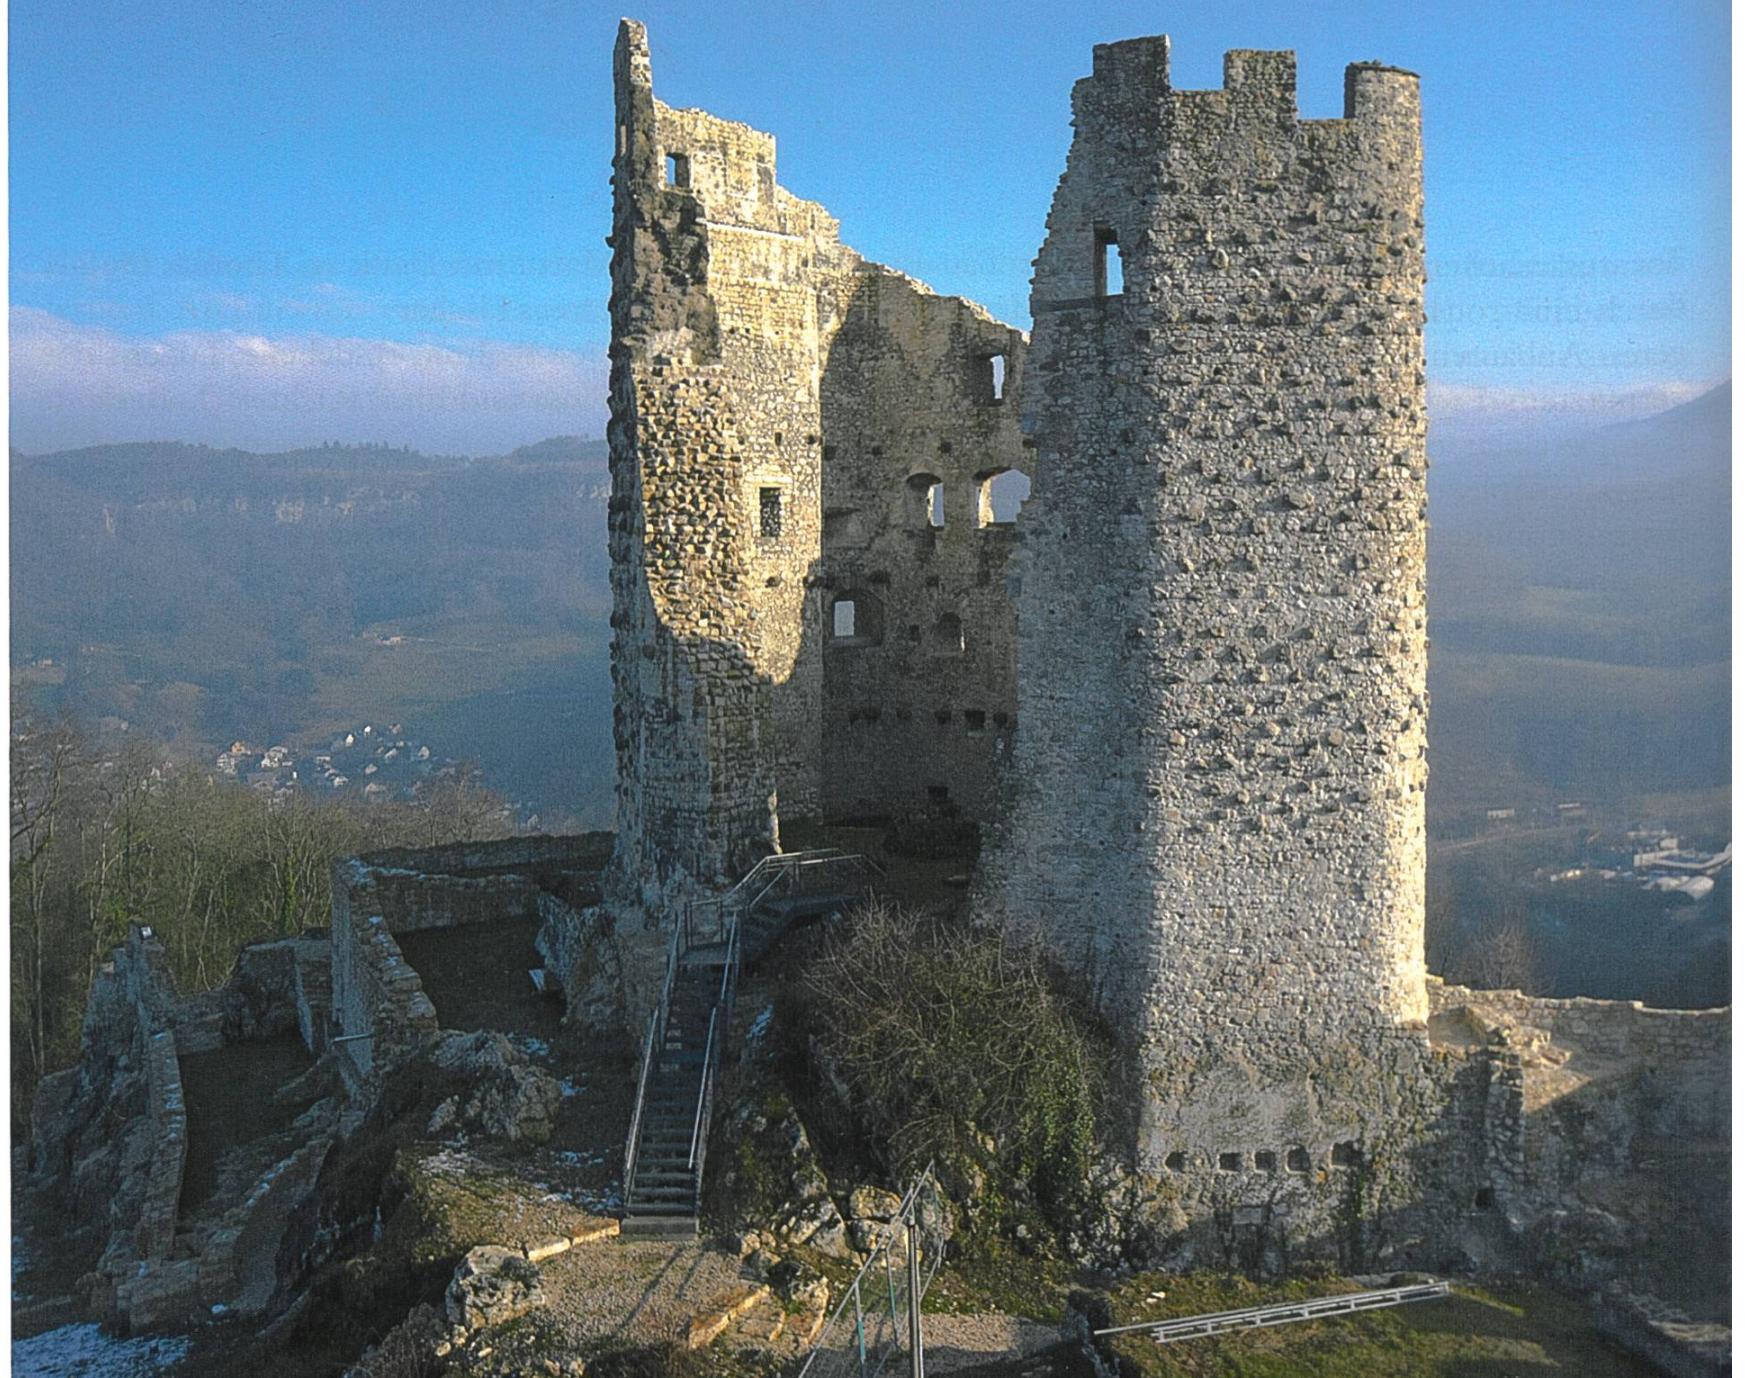
Burgruine Pfeffingen.
Der mächtige Wohn-
turm ist fertig gesichert
und seit Ende 2016
auch für das Publikum
wieder zugänglich.

In der Bauetappe 2016 auf Pfeffingen wurden die Arbeiten im östlichen Bereich der Burgenanlage fortgesetzt. Es standen noch Sicherungen an der nördlichen Umfassungsmauer, der Nordmauer der ‹Neuen Behausung› sowie an den beiden Türmen des Osttors an. Diese Sanierungen endeten im September, so dass anschliessend der Kran in der Mitte des Burgareals abgebaut werden konnte.

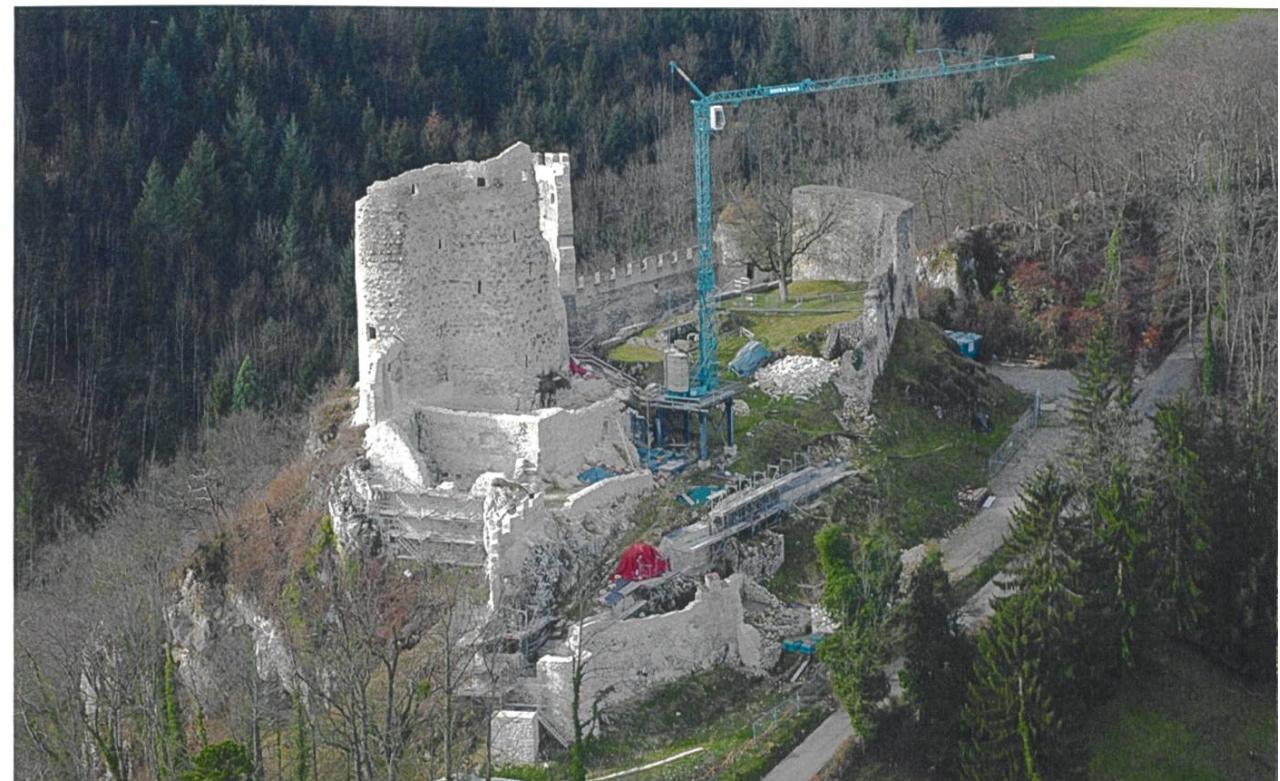
**Frühsommer
2016. Letzte Arbeiten
im östlichen und
mittleren Bereich der
Burgenanlage (Sven
Stohler).**

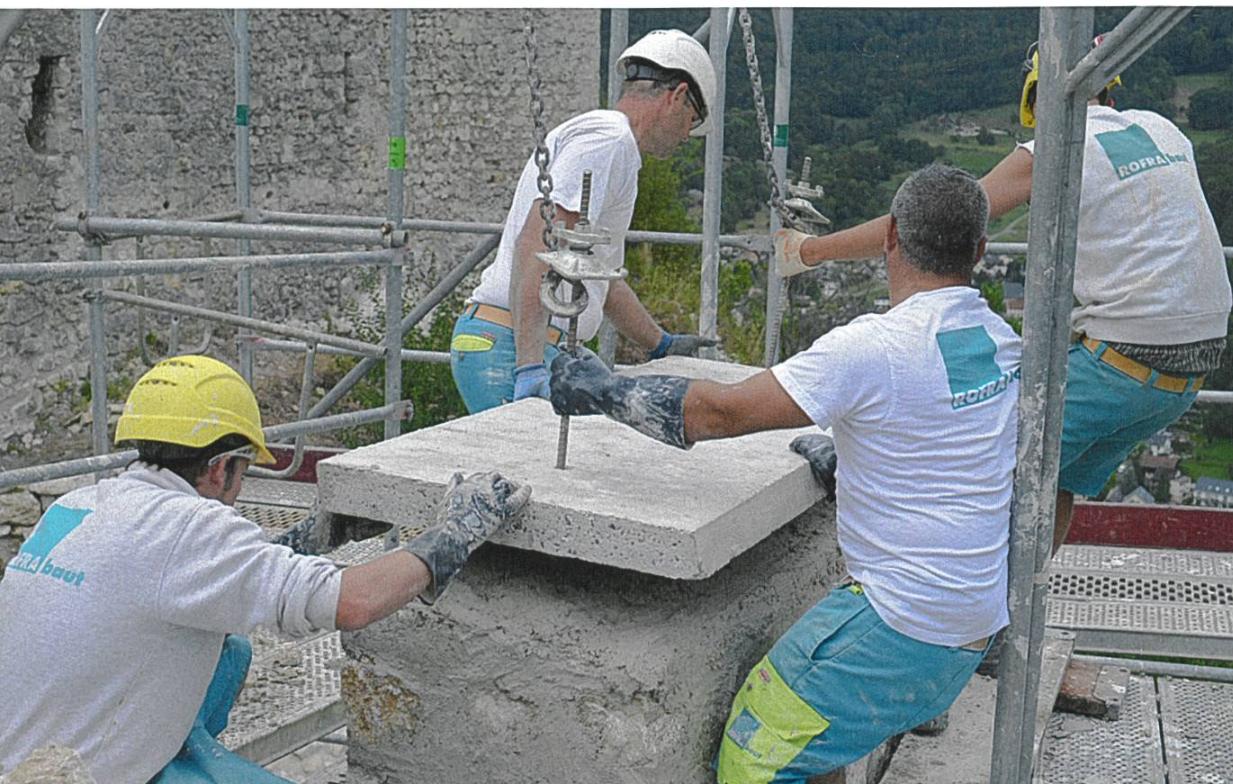
Auf den Zinnen der südlichen Umfassungsmauer werden die vorgefertigten Abdeckungen montiert (Jakob Obrecht).

An der südlichen Zwingermauer erfolgte die Sicherung des oberen Zinnenabschlusses. Dabei wurden Zinnen und Zwischenräume mit vor Ort vorgefertigten Betonplatten abgedeckt, was eine grosse Kostenminderung erbrachte und einen langfristig sicheren Schutz der Mauerkrone

gewährleistet. Die Abdeckungen besitzen an der Maueraussenseite einen Überstand, der bewirkt, dass das Regenwasser nun nicht mehr direkt über das Mauerwerk abläuft, sondern vor der Mauer abtropft oder bei Wind grossflächig verteilt wird. Damit konzentriert sich das Wasser nun nicht

mehr auf bestimmte Bereiche direkt unter der Mauerkrone, wo es Schäden verursachen kann.

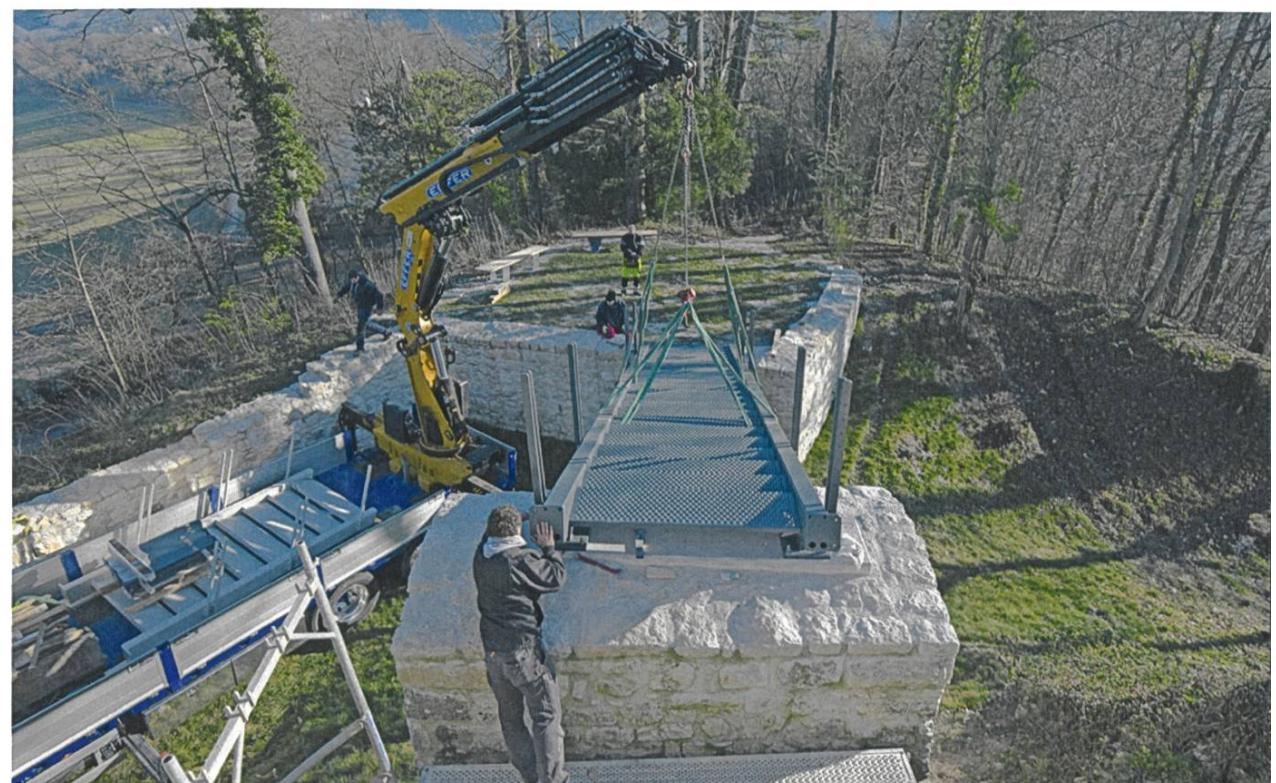
Bei der passgenauen Montage der Brückenelemente über den östlichen Burggraben war Fingerspitzengefühl gefragt.

Kurz vor Weihnachten wurde die Brücke über den östlichen Burggraben sowie der Zugang in den Wohnturm montiert. Damit ist der östliche Zugang in die Burgenanlage wieder begehbar, so dass dieser Bereich der Burg für das Publikum wieder freigegeben ist. Der Abschluss der Sanierung ist im Sommer 2017 geplant.

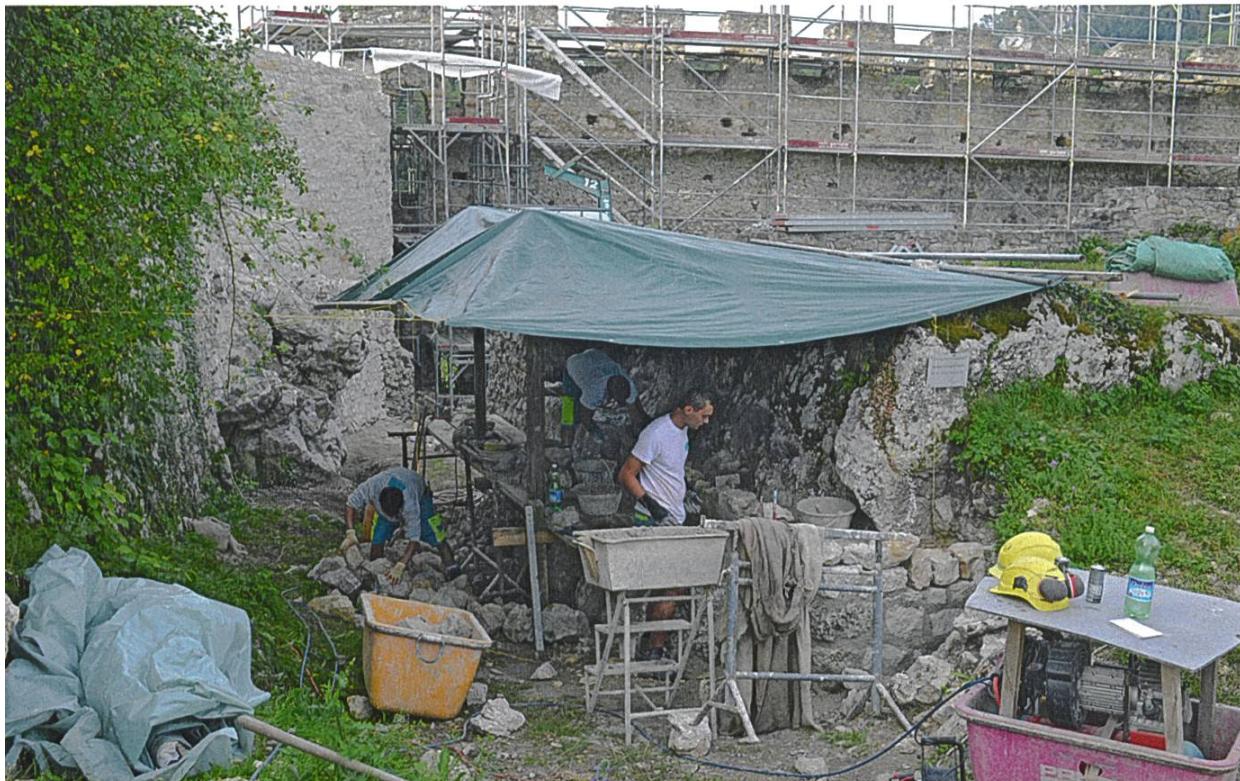
Sicherung der Flankenmauer beim inneren Tor. Das Schutzdach ermöglicht das Arbeiten auch bei Regenwetter (Jakob Obrecht).

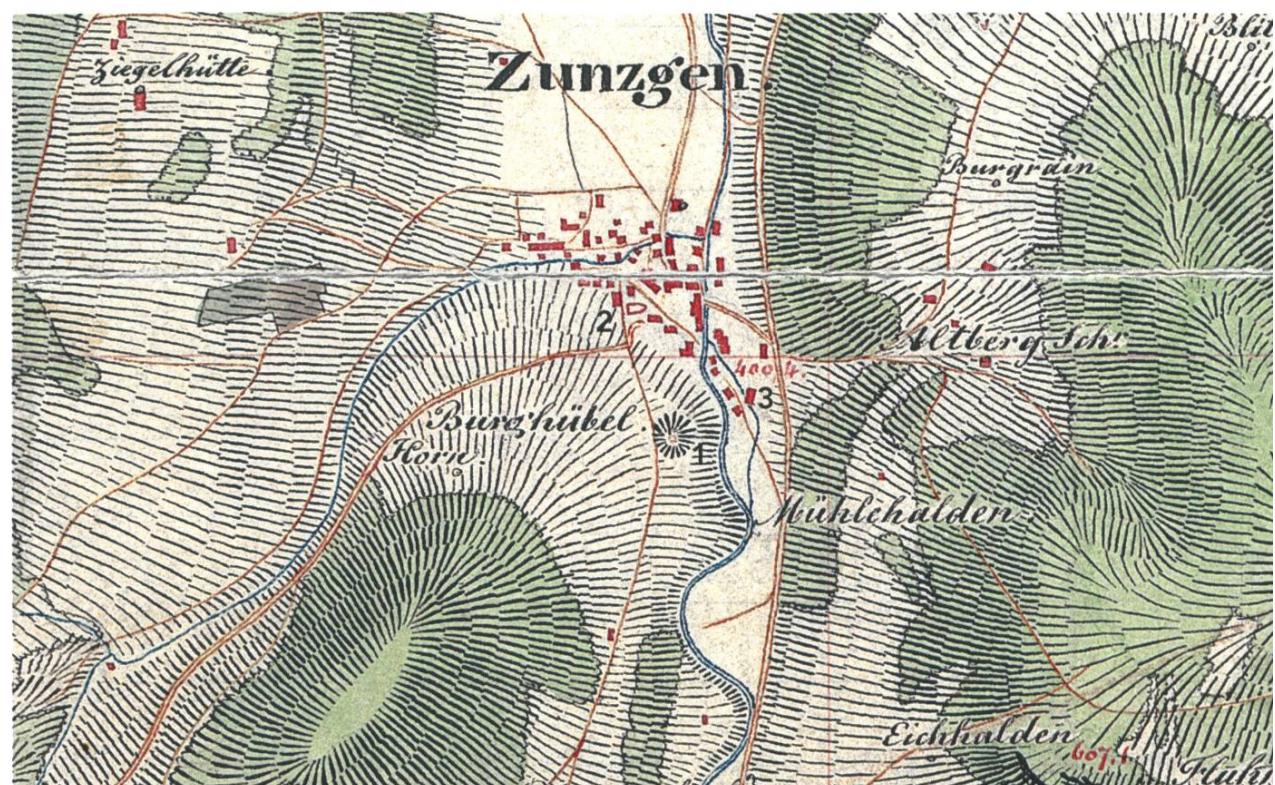
Die Baaderkarte von 1844 zeigt eine recht ursprüngliche Situation des Büchels (1) mit dem Fussweg zur Kirche (2) und der Mühle (3) im Tal.

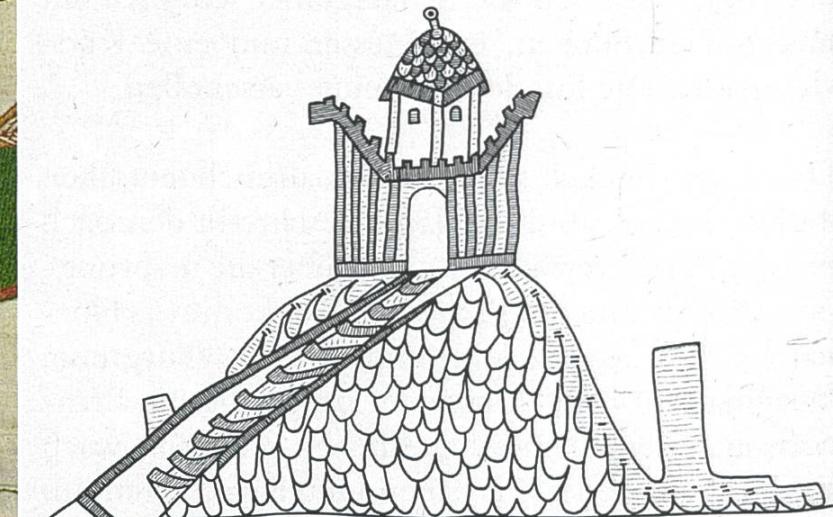
Auf dem Bildteppich von Bayeux aus dem 11. Jahrhundert sind mehrere Burgmotten detailreich dargestellt, hier das Beispiel von «Rednes» (Rennes).

Turm –, zeigen die Darstellungen im berühmten Teppich von Bayeux sehr anschaulich. Heute unterrichtet eine Informationstafel vor Ort über diese ganz besondere archäologische Stätte aus dem Zeit des frühen Burgenbaus.

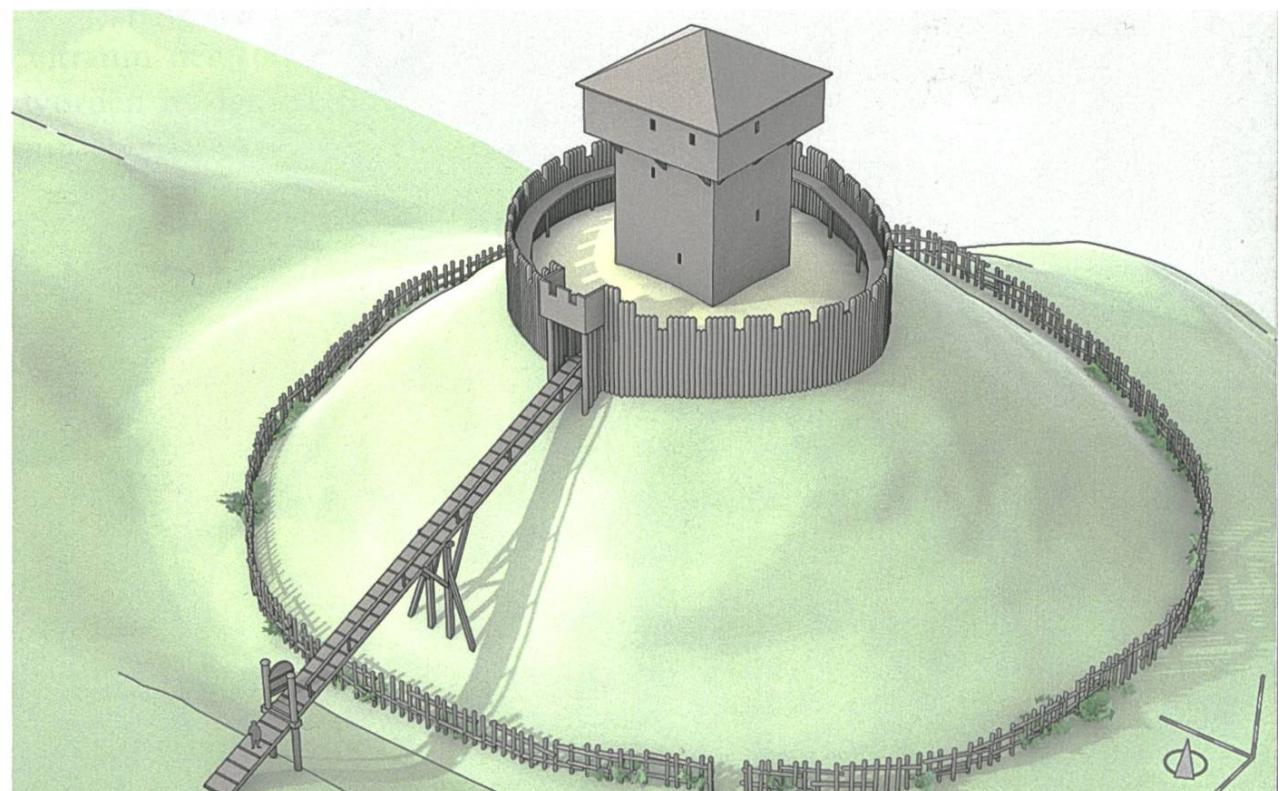
Versuch einer Rekonstruktion der Burgmotte von Zunzgen im Endausbau (Joe Rohrer).

war nur halb so hoch. Zu Taubers These passt, dass die Ausgräber in ihrem Sondierschnitt eine über drei Meter tiefe Spur entdeckten, die zu einem viereckigen Pfosten mit 35 Zentimetern Kantenlänge gehörte. Dieses Pfostenloch endet oben genau auf dem Niveau der ‹Kernmotte›, stammte also von einem Bauwerk dieser ersten Etappe. Ein C14-Datum aus diesem Bereich (ETH-41089, 1150 ±35 BP) verweist ins 10. oder gar 9. Jahrhundert.

Einen solch mächtigen Pfosten kann man nicht einfach in ein von oben gegrabenes Loch setzen. Auch hier zeigen Vergleiche, dass der Vorgang vielmehr umgekehrt verlief: Man hat den Hügel um die zuvor gesetzten Wandpfosten herum ‹angemottet› und so verhindert, dass die Gebäude im Laufe der anschliessenden Setzungsprozesse gleich wieder instabil wurden. Vermutlich bildete der nachgewiesene Pfosten die Ecke eines hölzernen Turms.

Damit ist klar: Der ‹Büchel› ist das Relikt einer frühen mittelalterlichen Holz-Erde-Burg. Wie man sich derartige Anlagen vorzustellen hat – künstlicher Hügel, Palisadenschutz, Zugangsbrücke und
