Zeitschrift: Jahresbericht : Dokumentationen und Funde / Archäologie Baselland
Herausgeber: Archäologie Baselland
Band: - (2018)

Artikel: Grabungen und Bauuntersuchungen
Autor: Marti, Reto
DOI: <https://doi.org/10.5169/seals-841881>

Grabungen und Bauuntersuchungen

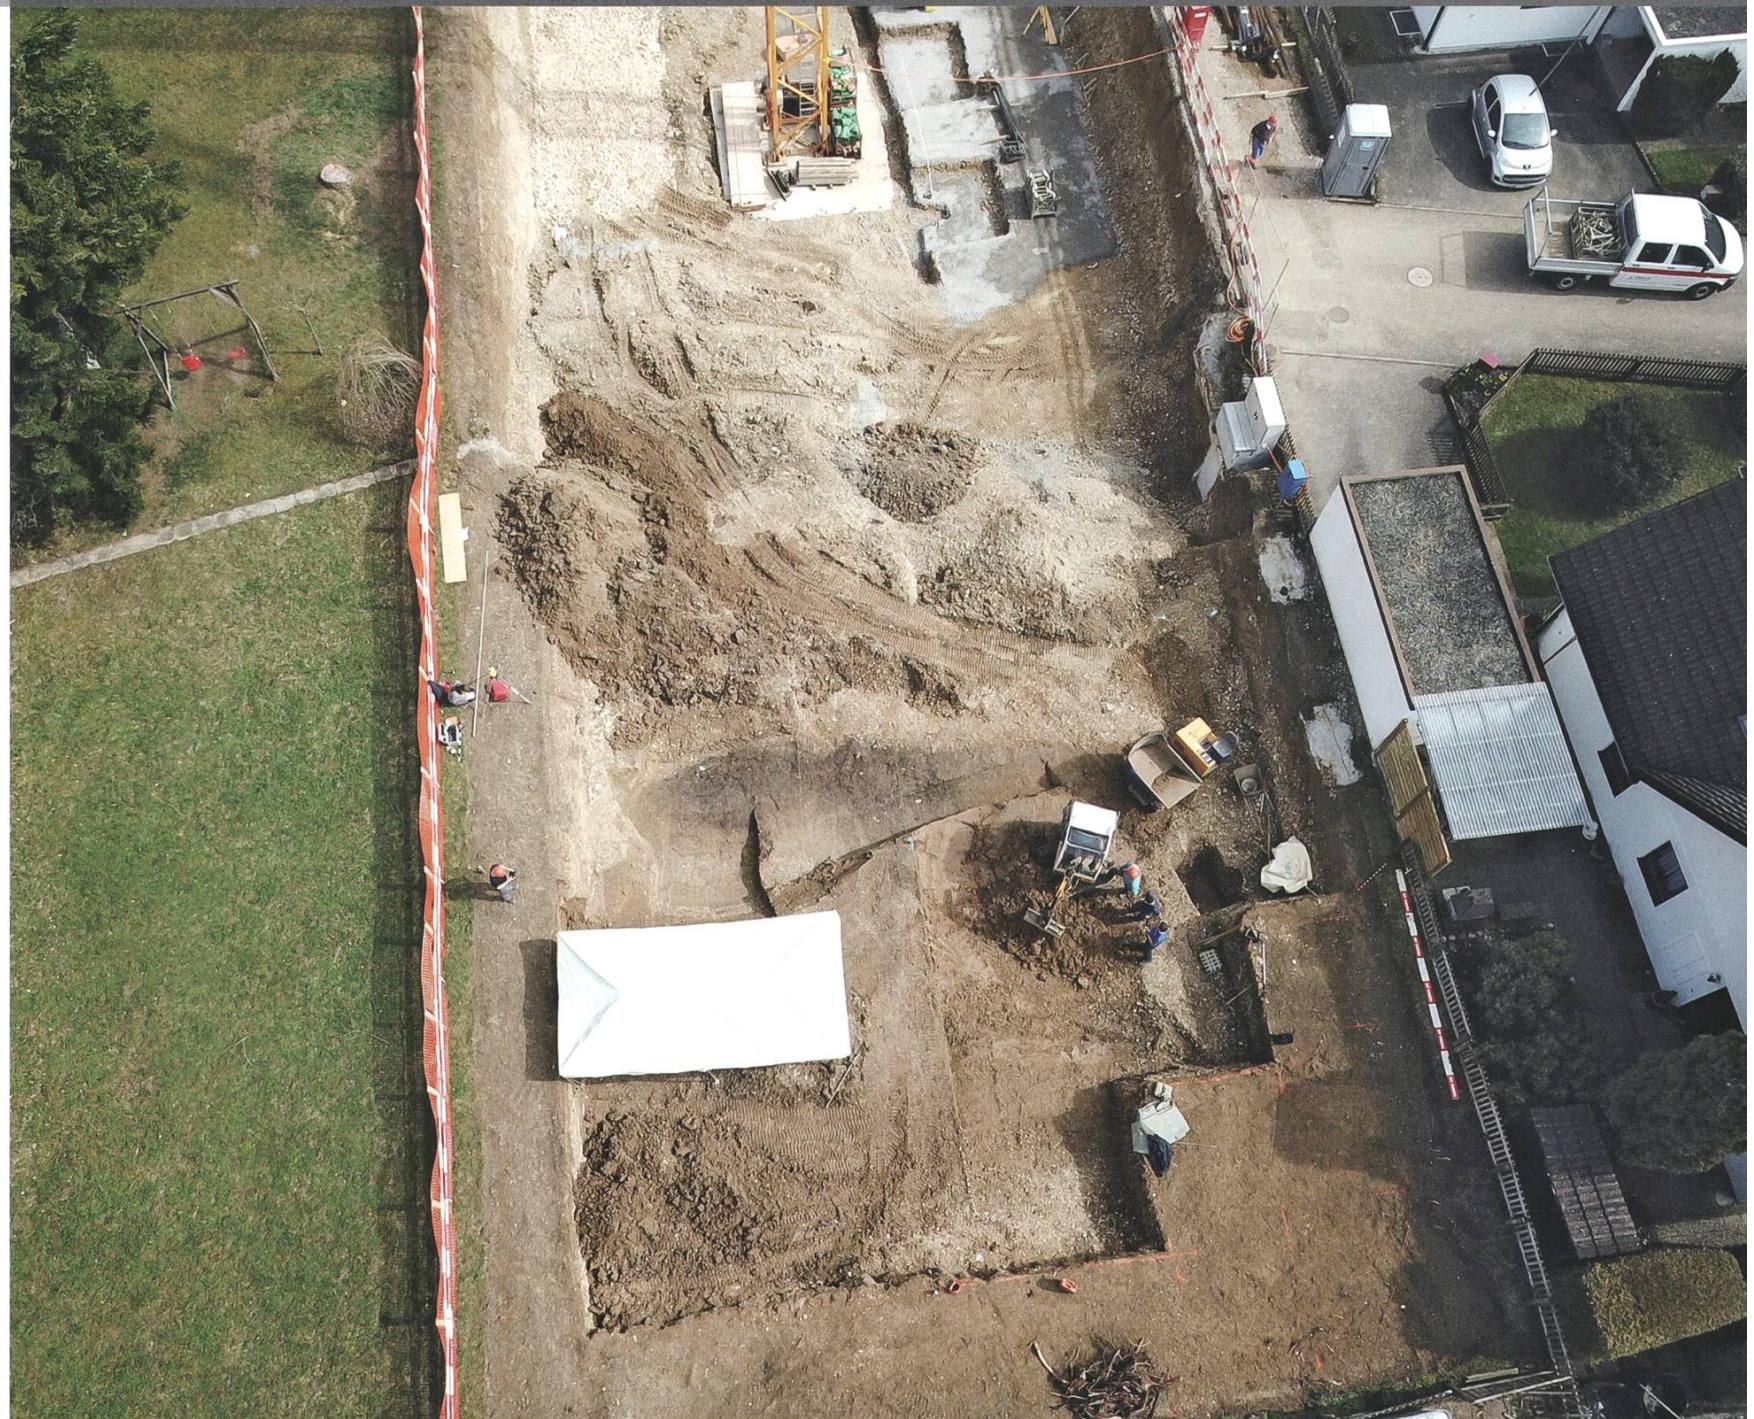
Sissach, Stadelmattweg. Übersicht über die Ausgrabung. Die dunkle Fundschicht im Böschungsbereich ist selbst aus grosser Höhe zu erkennen. Blick gegen Osten.

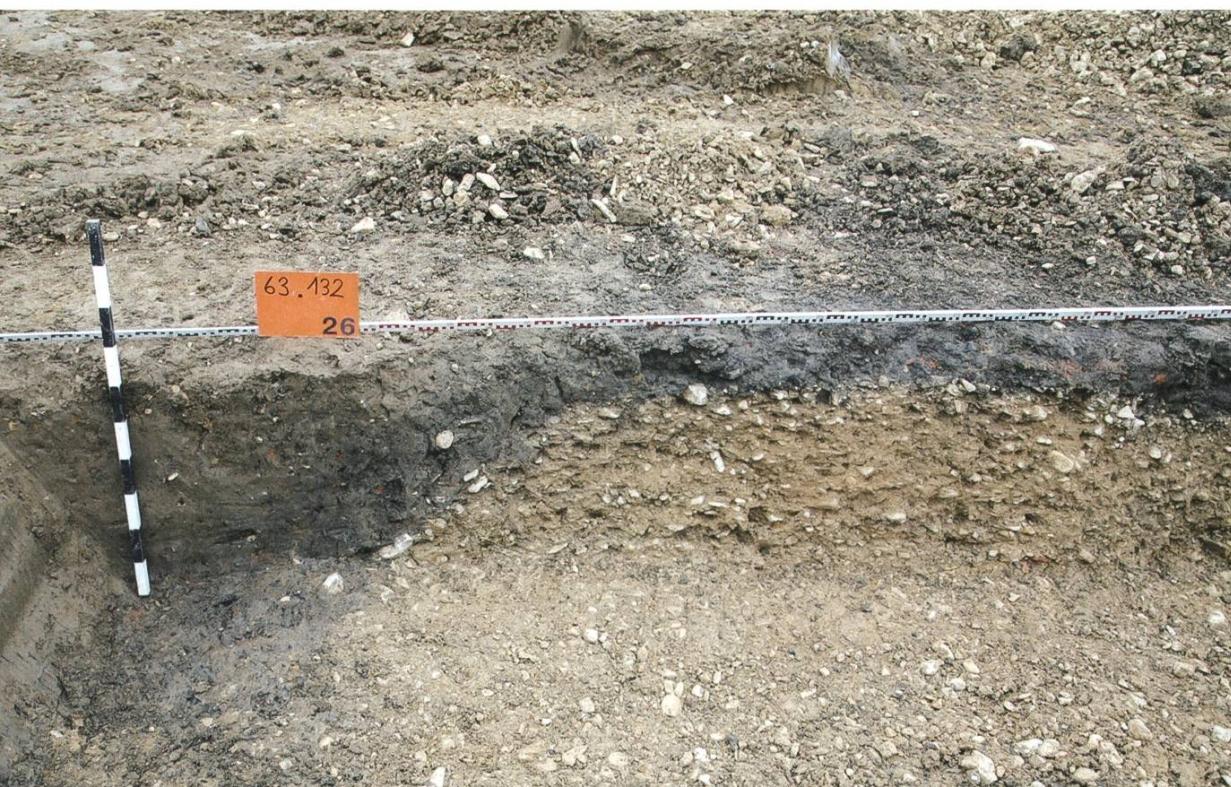
Schnitt durch den Kiesrücken. Links ist der Beginn der steilen Böschung sichtbar, über welche die Fundschicht hinabzieht.

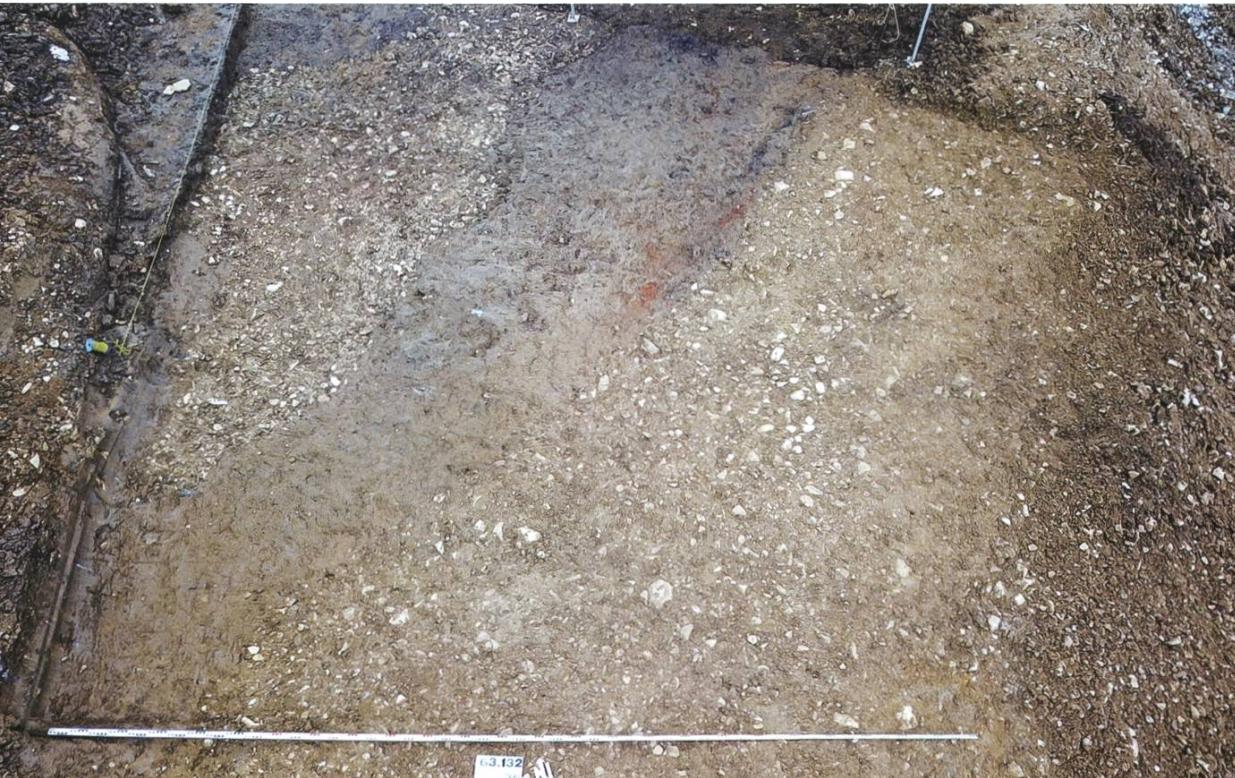
Deutlich zeichnet sich
der fundreich verfüllte
Graben im Schotter des
Diegterbachs ab.

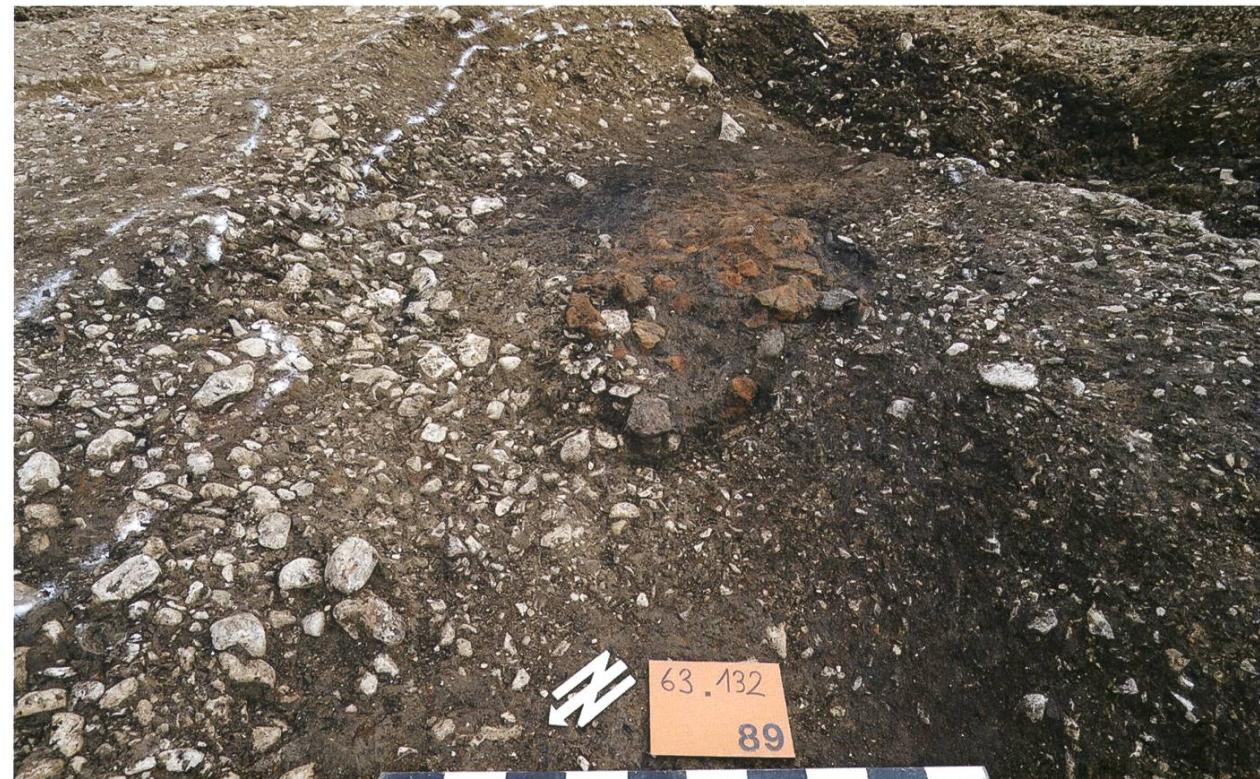
Eine der beiden Feuerstellen auf der Grabensohle. Der dort liegende Lehm wurde durch die Hitze rötlich verfärbt. Blick gegen Südosten.

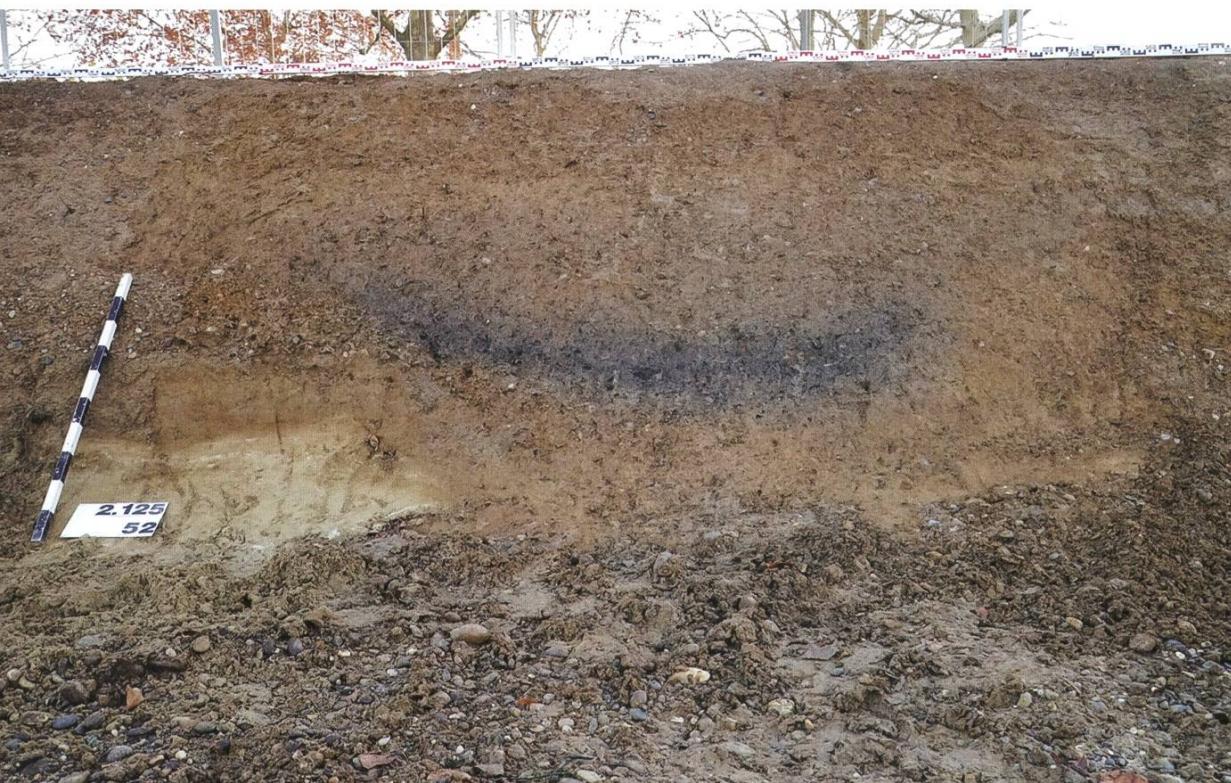
Die mit dunklem Lehm verfüllte Grube zeichnete sich im umgebenden, hellen Lehm ab. Blick gegen Südosten.

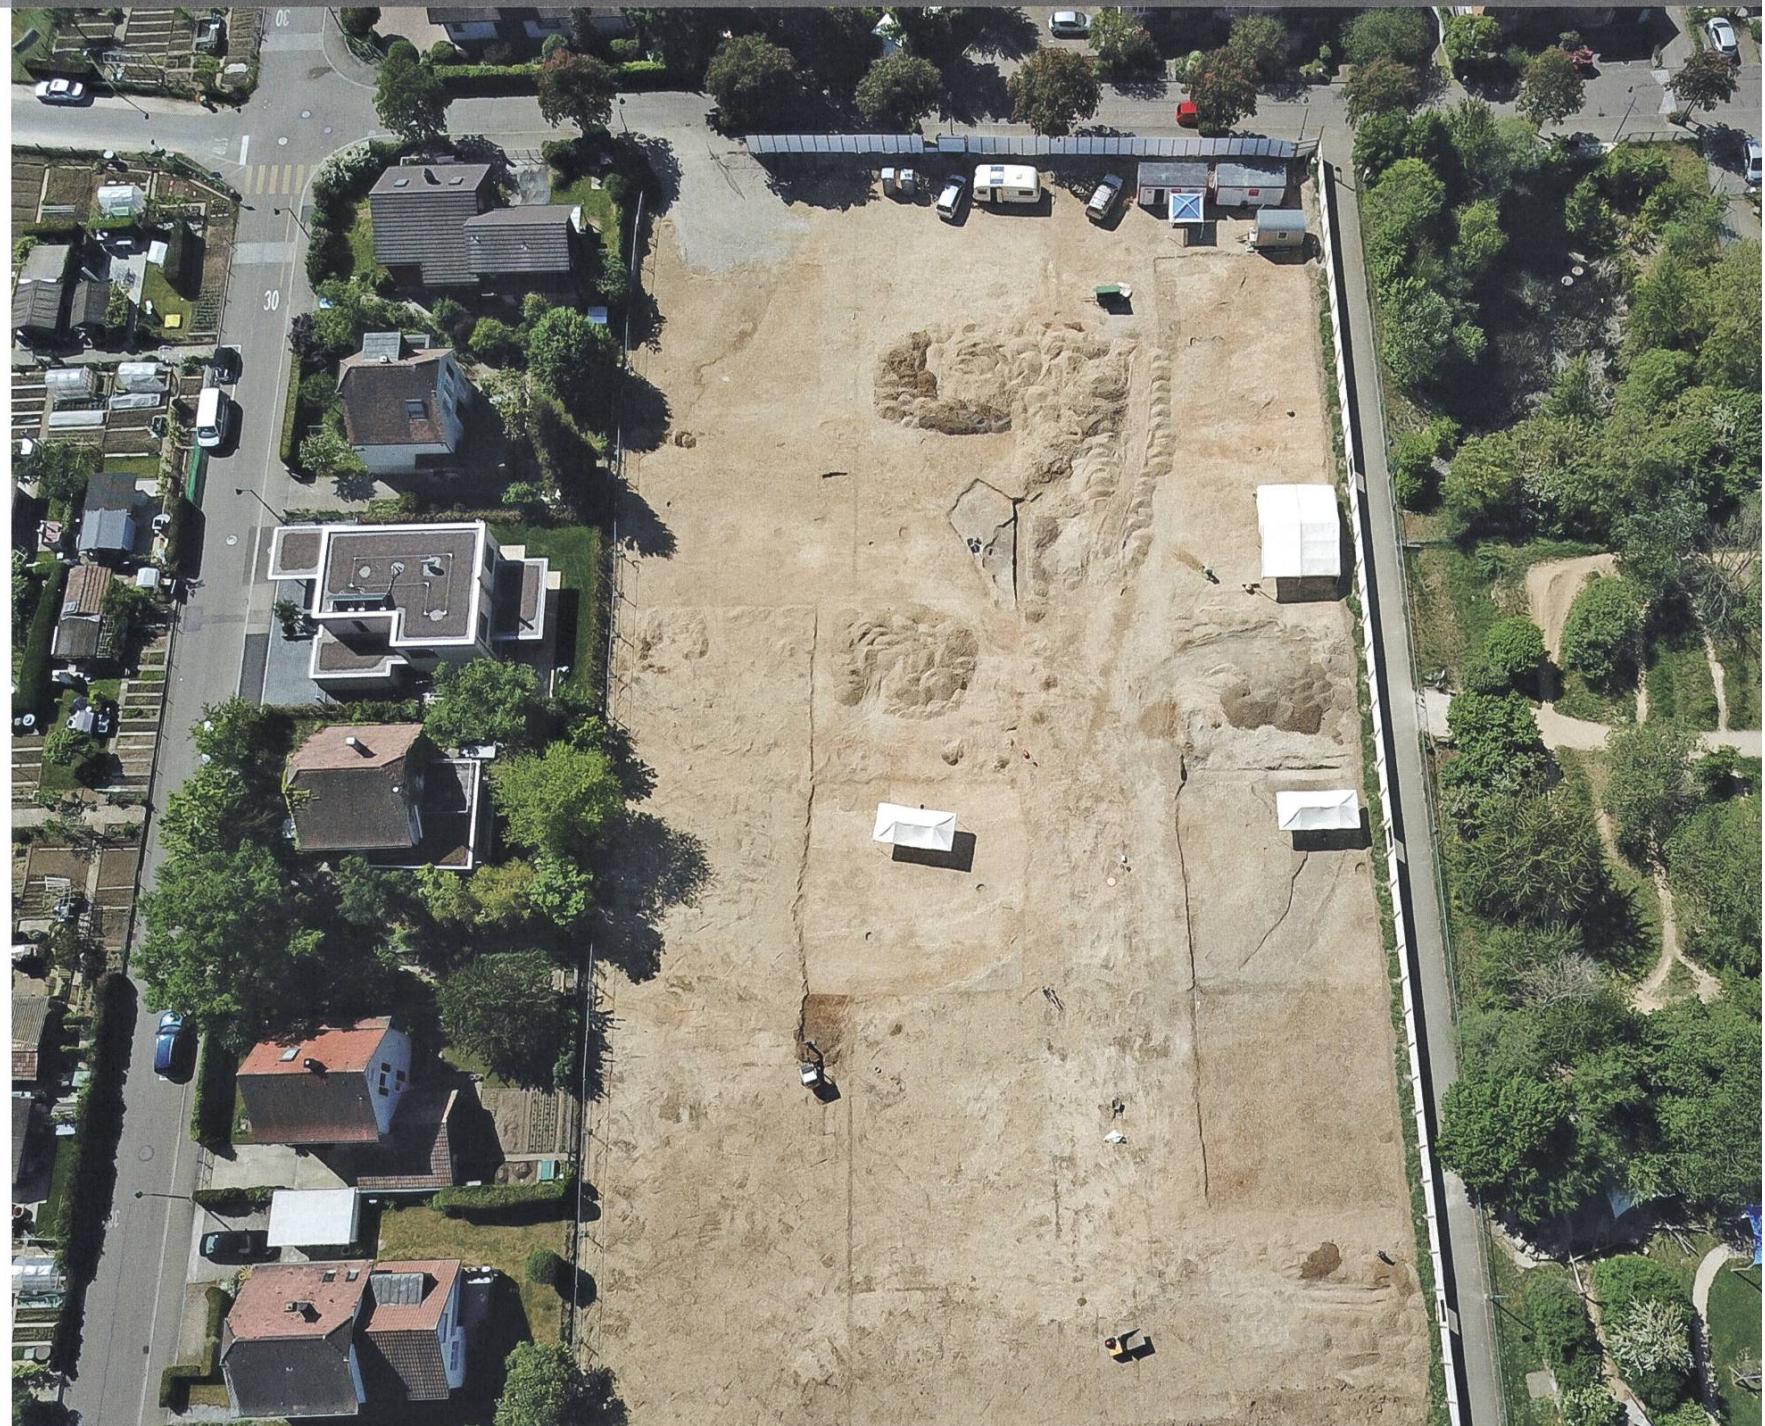
Der Südteil der Parzelle während der Ausgrabung. Die gesamte Fläche wurde in 15×15 Meter grosse Rechtecke unterteilt, die nacheinander systematisch untersucht wurden. Blick gegen Süden.

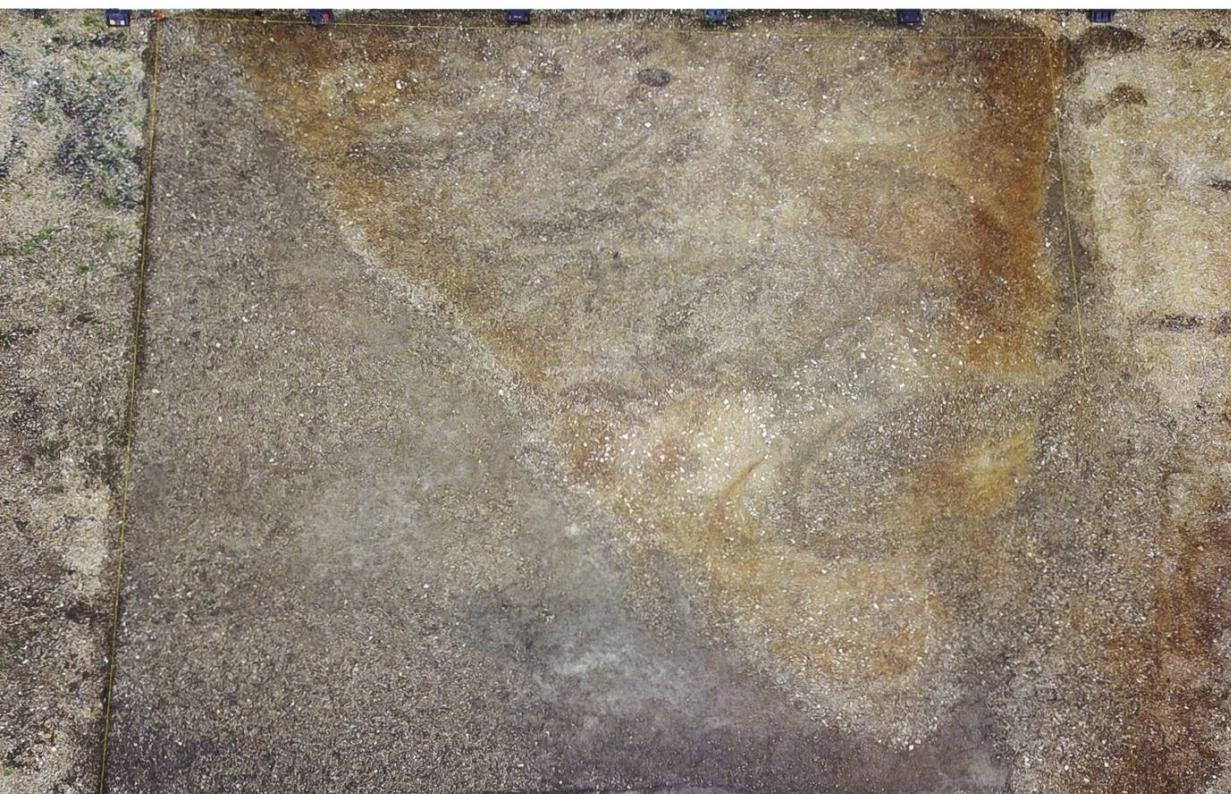
Eine Mulde im Birsschotter (links) ist mit dunklem eingeschwemmtem Lehm verfüllt. Blick gegen Osten.

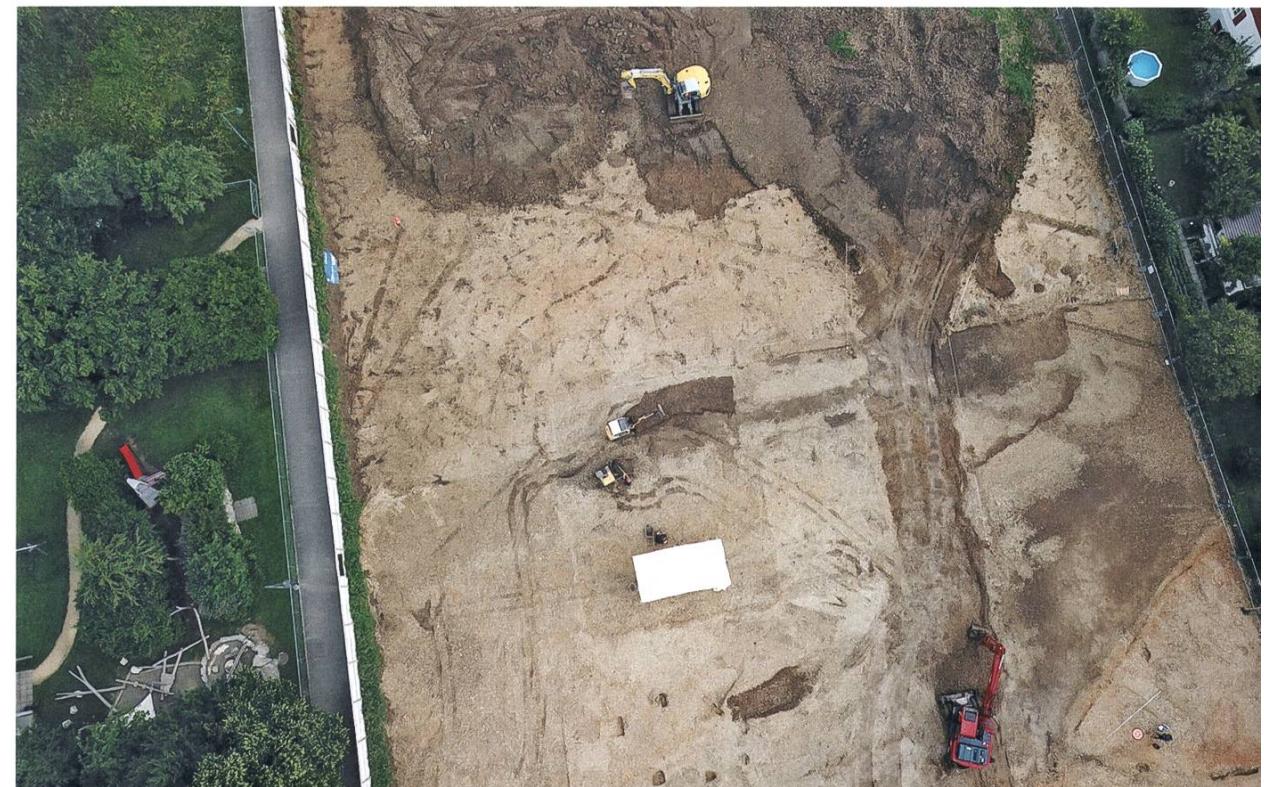
Direkt nach dem ersten Baggerabtrag zeigte sich im Norden der Grabung ein komplexes System von Gräben. Blick gegen Norden.

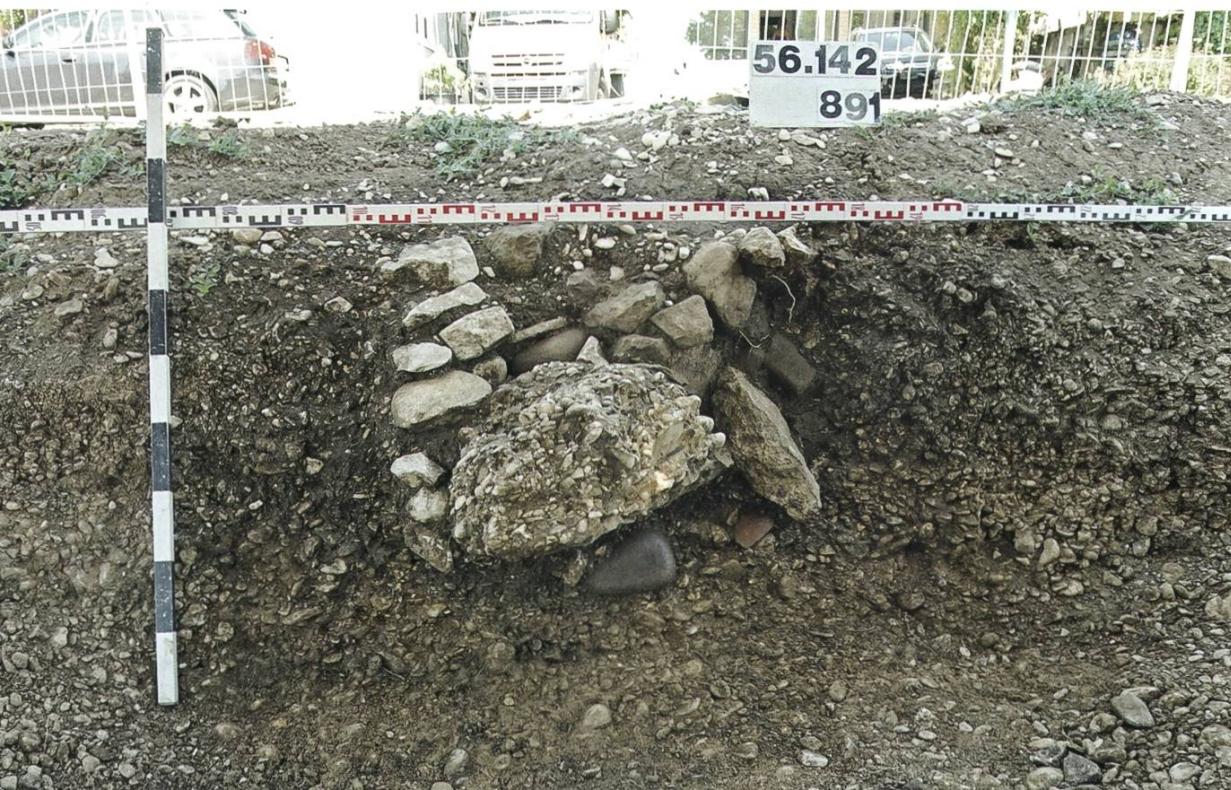
Die römischen Fundamente bestanden aus Sand- und Kalkbruchsteinen, Nagelfluhbrocken, Ziegelstücken und sogar bemalten Wandputzfragmenten.

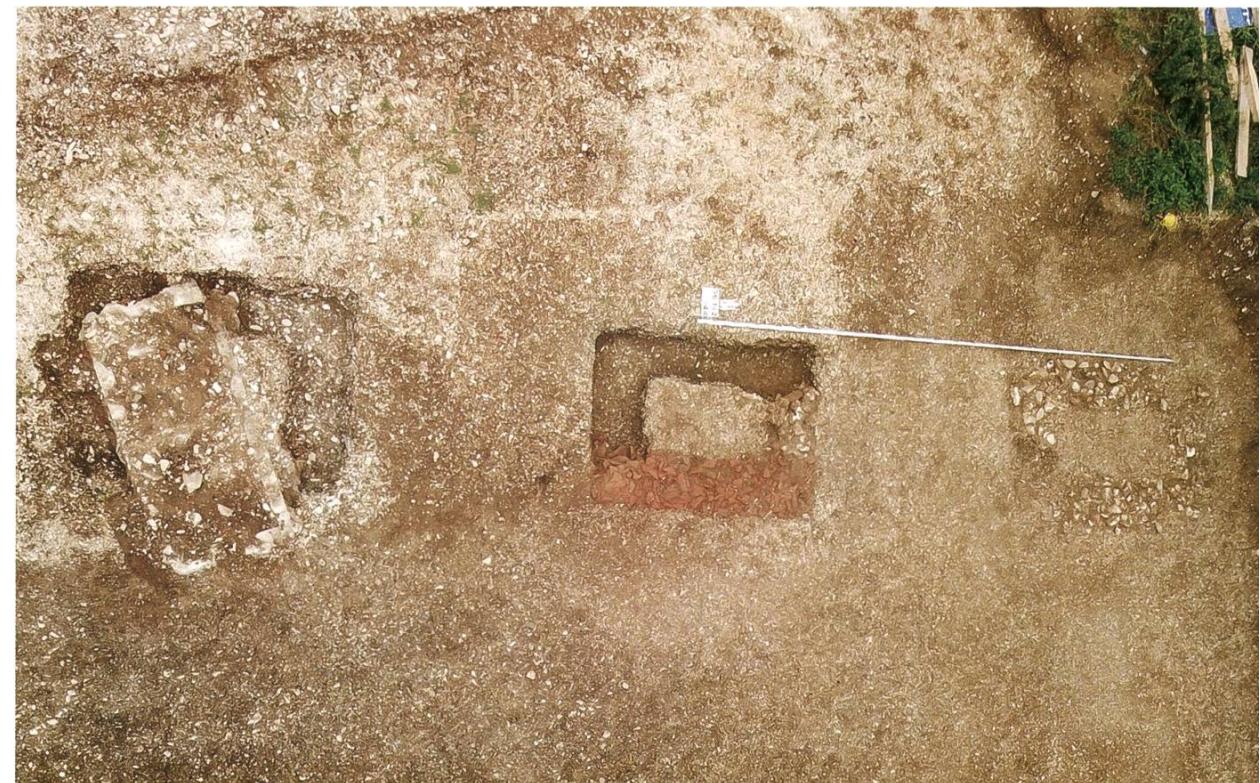
Die drei rechteckigen Fundamente waren gleich ausgerichtet wie die Umfassungsmauer. Das südlichste wird von einem modernen Betontrog durchschlagen.

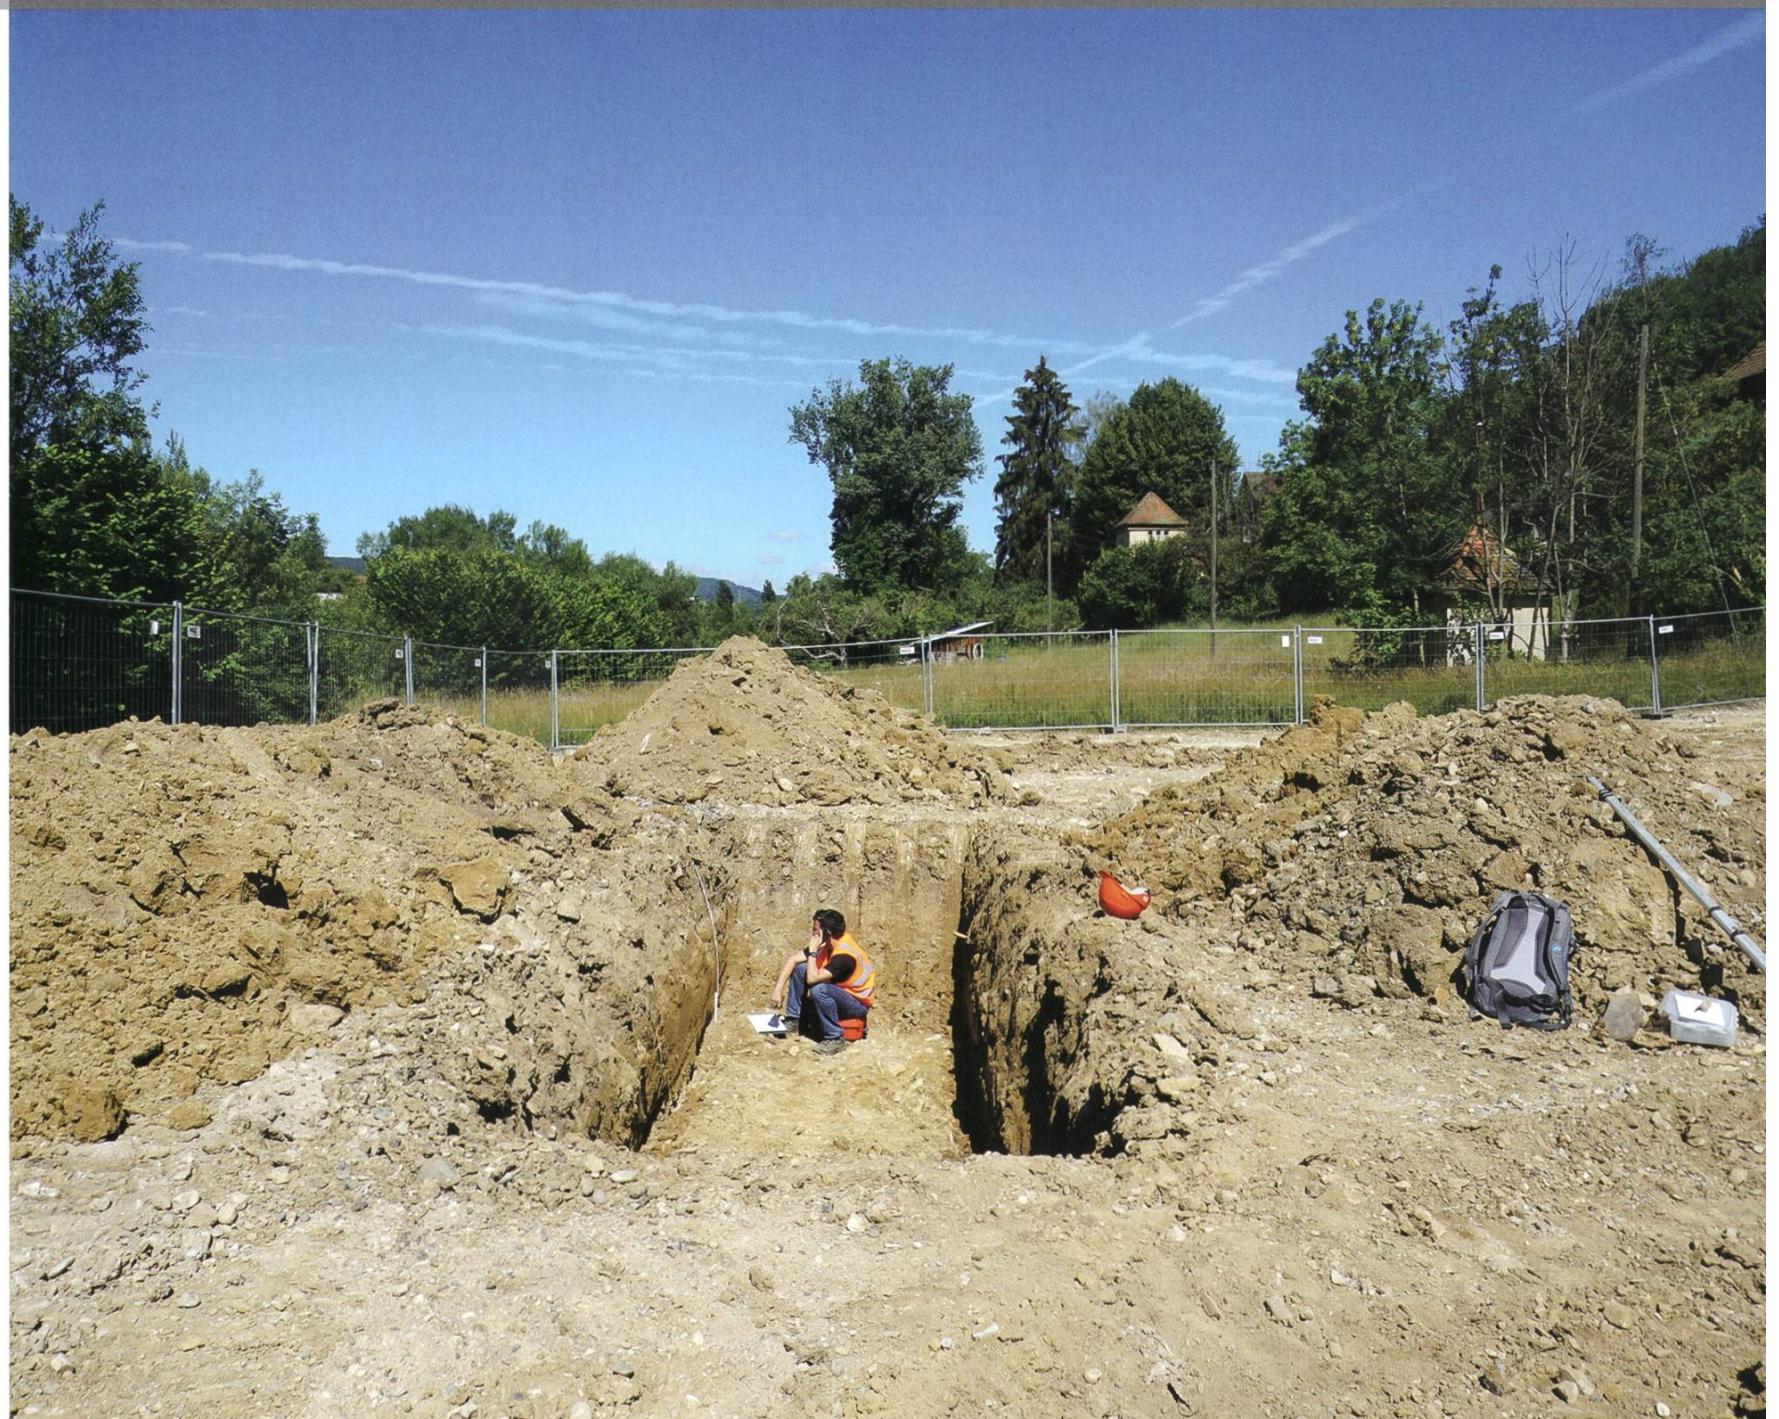
Lausen, Weidmattstrasse. Geoarchäologe Philippe Rentzel studiert die Sedimente in einem Sondiergraben unterhalb des mutmasslichen Staumassums.

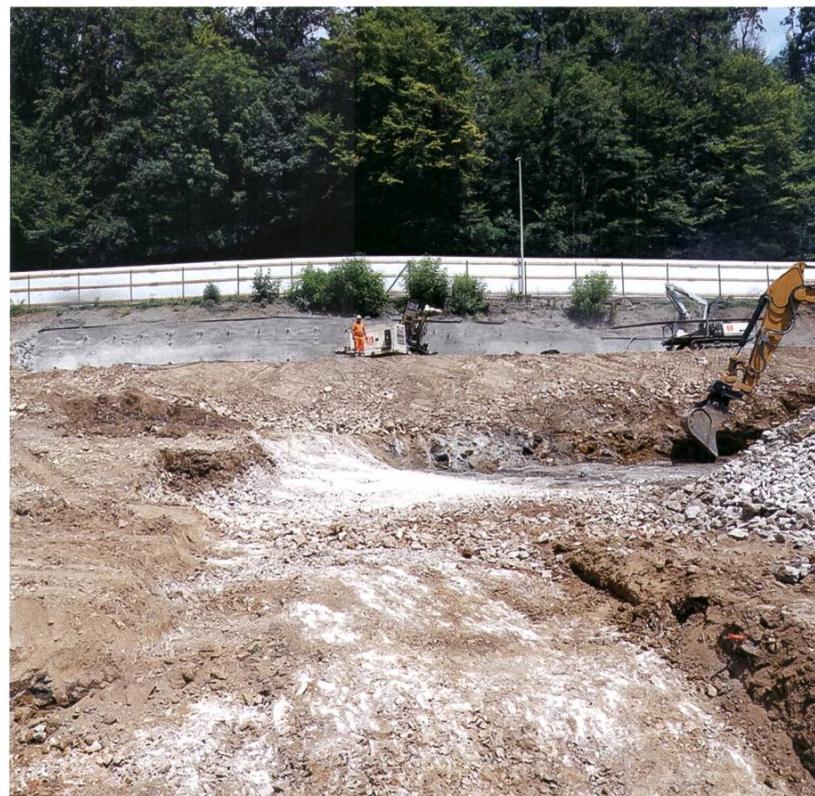
Die Felsrippe – rechts im Profil – war nur noch als mächtige, vom Fluss überschif- fene und modern überprägte Schwelle erhalten.

Blick in den Boden. Dabei zeigte sich im Bereich des mutmasslichen Damms eine natürliche Felsrippe aus Hauptrogenstein, die das Tal quert und sich hangwärts weiter fortsetzt. Im entscheidenden Bereich war sie – wohl durch Erosion und eine Überbauung jüngerer Zeit – jedoch stark abgetragen, und zwar bis unter das zu erwartende Sohle niveau der römischen Wasserleitung. Hinweise auf einen Damm waren deshalb nicht mehr zu finden. Ein paar Bruchstücke von Ziegelschrotmörtel, wie er im römischen Wasserbau Verwendung fand, und ein aufgrund seines Materials und Formats möglicherweise römischer Baustein aus Degerfelder oder Warmbacher Buntsandstein waren die einzigen Indizien für ein Bauwerk aus der fraglichen Zeit. Sie fanden sich jedoch modern verlagert in einem Bereich wenige Meter unterhalb des postulierten Damms.

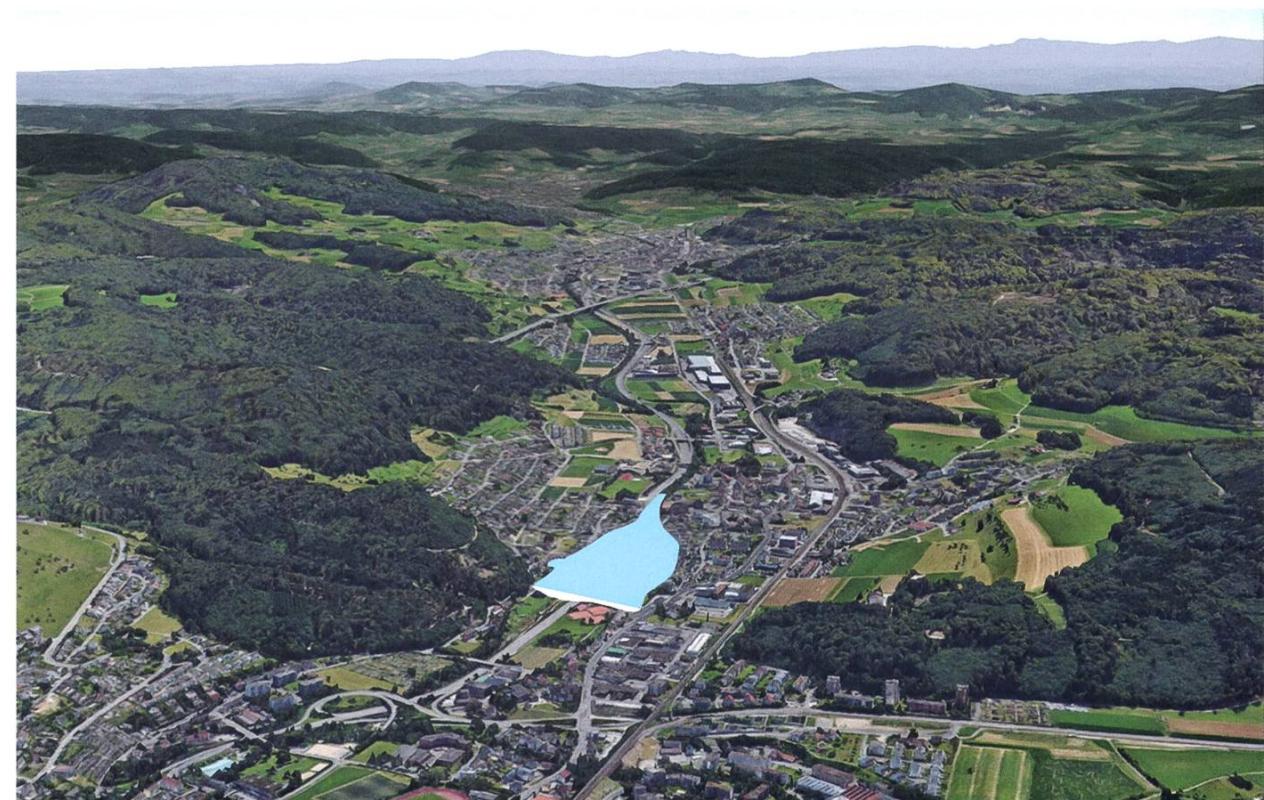
So ungefähr dürfte der Stausee im Gebiet des heutigen Lausen in der Landschaft gelegen haben (Bildgrundlage Google Maps).

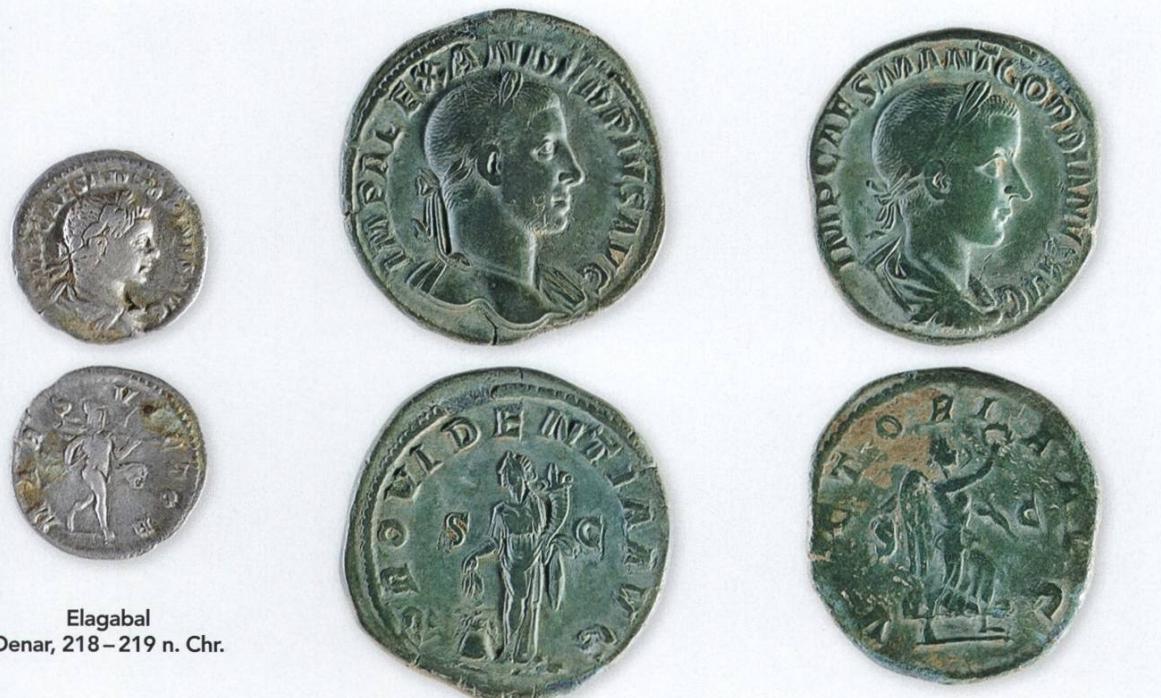
M 1:1.

Die drei besterhaltenen Münzen stammen alle aus der ersten Hälfte des 3. Jahrhunderts n. Chr. (Vorder- und Rückseite).

Elagabal
Denar, 218–219 n. Chr.

Severus Alexander
Sesterz, 231–235 n. Chr.

Gordianus III.
Sesterz, 238–239 n. Chr.

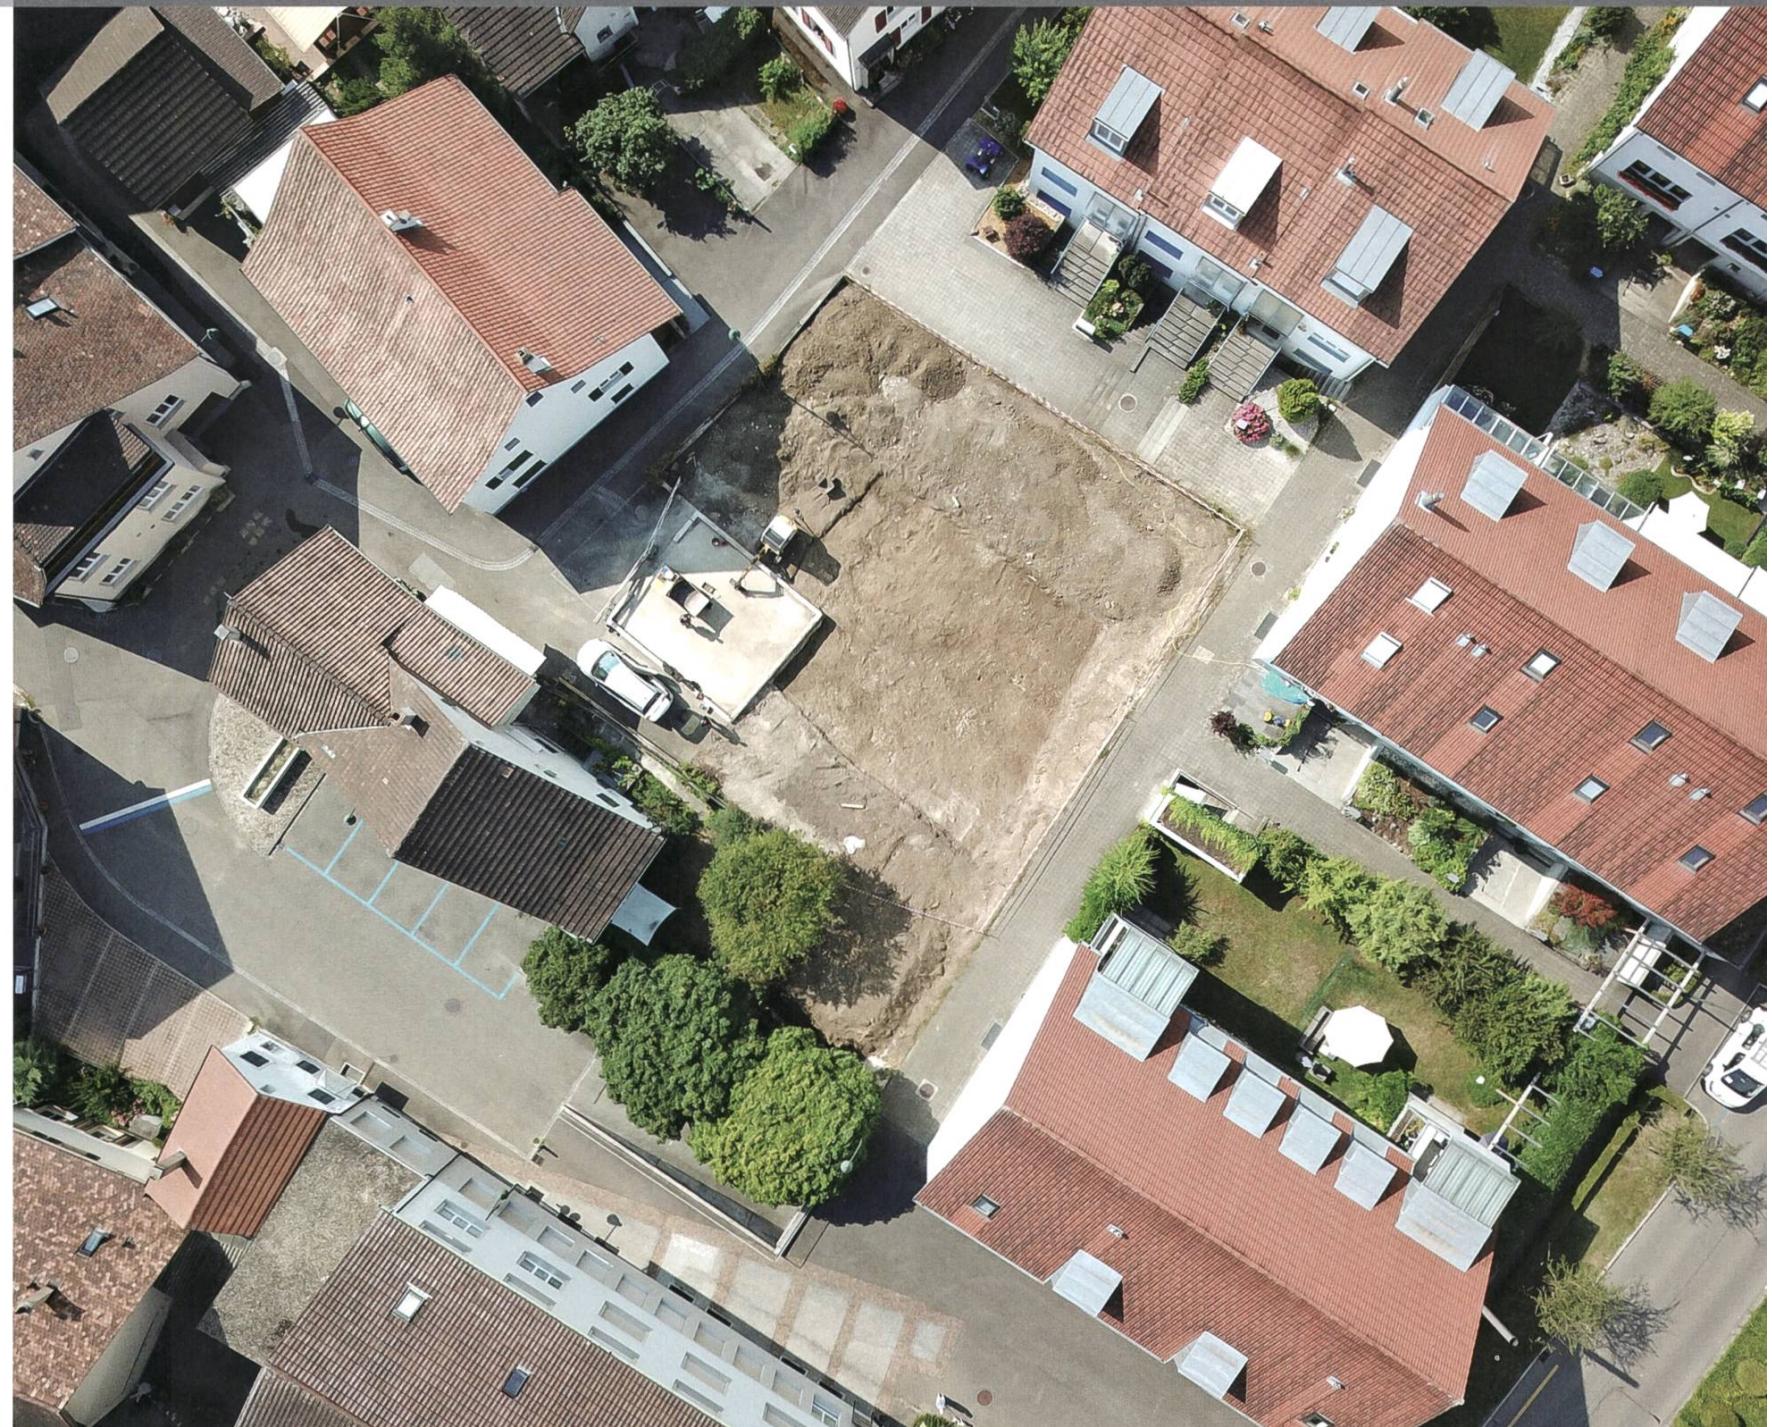
Aesch, Römergässli.
Übersicht über die
Grabung. Unten im
Bild – im Norden – ist
die Lage der 1960
ausgegrabenen Funda-
mente im Strassenbe-
lag markiert.

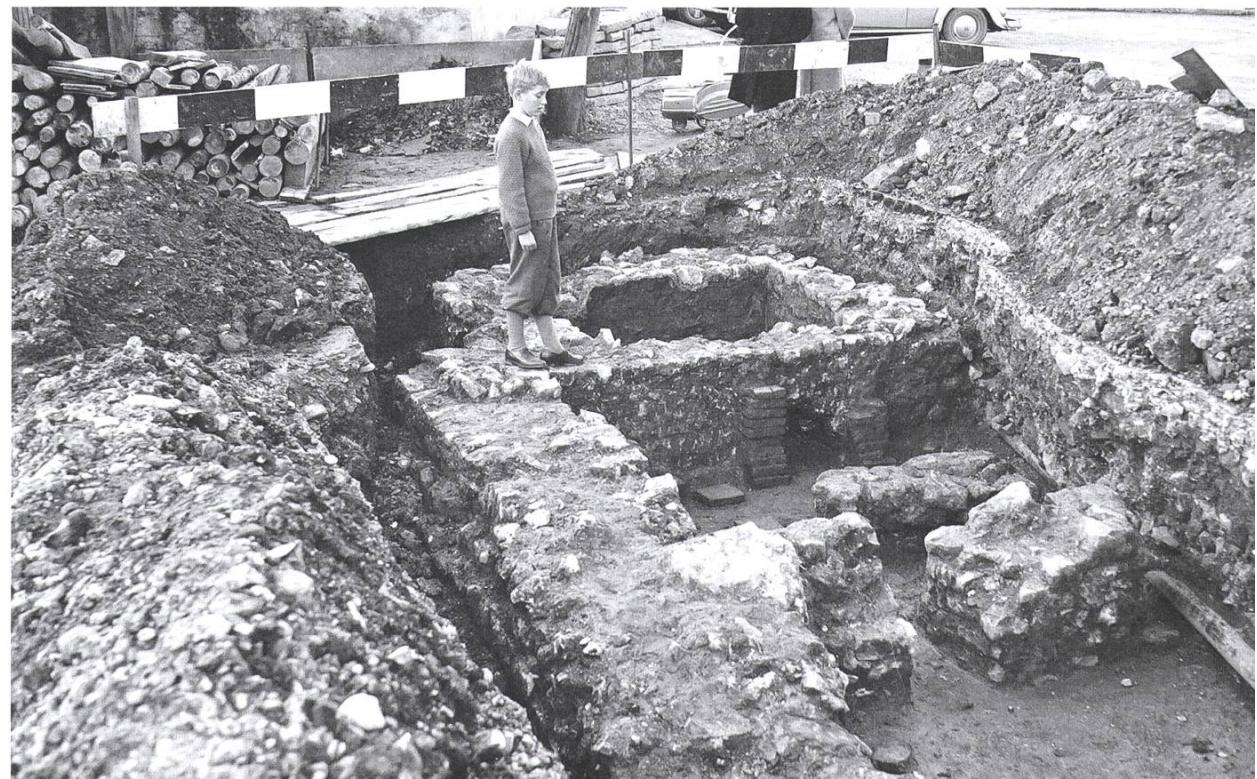
Die freigelegte Südwestecke des römischen Gebäudes während der Ausgrabung im Jahr 1960. Blick gegen Westen.
