Zeitschrift: Jahresbericht : Dokumentationen und Funde / Archäologie Baselland
Herausgeber: Archäologie Baselland
Band: - (2018)

Artikel: Grabungen und Bauuntersuchungen
Autor: Marti, Reto
DOI: <https://doi.org/10.5169/seals-841881>

Grabungen und Bauuntersuchungen

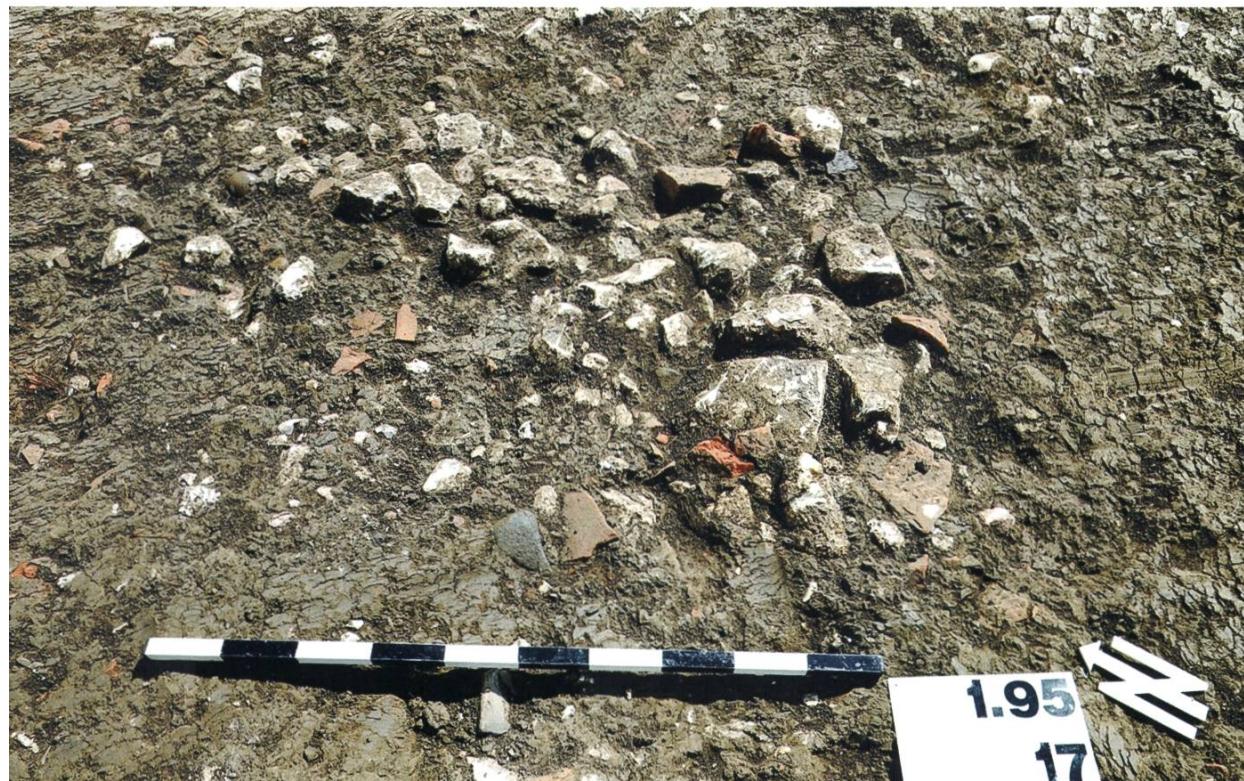
Ansammlungen von Kalkbruchsteinen und Ziegeln sind wohl als Zerstörungsschichten des nahen römischen Gebäudes zu deuten.

Ein Bauprojekt am Römergässli, nur rund 25 Meter südlich der Grabung von 1960, nährte im Juli des Berichtsjahres die Hoffnung, etwas mehr Licht ins Dunkel dieser römischen Vergangenheit zu bringen. Bei der Begleitung des Aushubes wurden rund 80 Zentimeter unter der Oberfläche römische Ziegel und Kalkbruchsteine angetroffen. Die anschliessend durchgeföhrte Notgrabung förderte im Nordteil der Parzelle einige römische Gruben zu Tage. Welchen Zweck sie ursprünglich erfüllten, liess sich nicht mehr eindeutig feststellen. Nach ihrer Aufgabe wurden sie mit Siedlungsabfällen verfüllt. Die gefundene Gefässkeramik datiert mehrheitlich in die späte Römerzeit, ins 3. und 4. Jahrhundert nach Christus. Die

neuen Funde stimmen also zeitlich mit denjenigen der Grabung von 1960 und wohl auch des nahen Töpferofens überein. Einige kleinere Strukturen lassen sich als Pfostengruben interpretieren – möglicherweise Reste von einfachen Holzbauten. Neben den römischen Eintiefungen wurden auch zwei neuzeitliche Abfallgruben freigelegt.

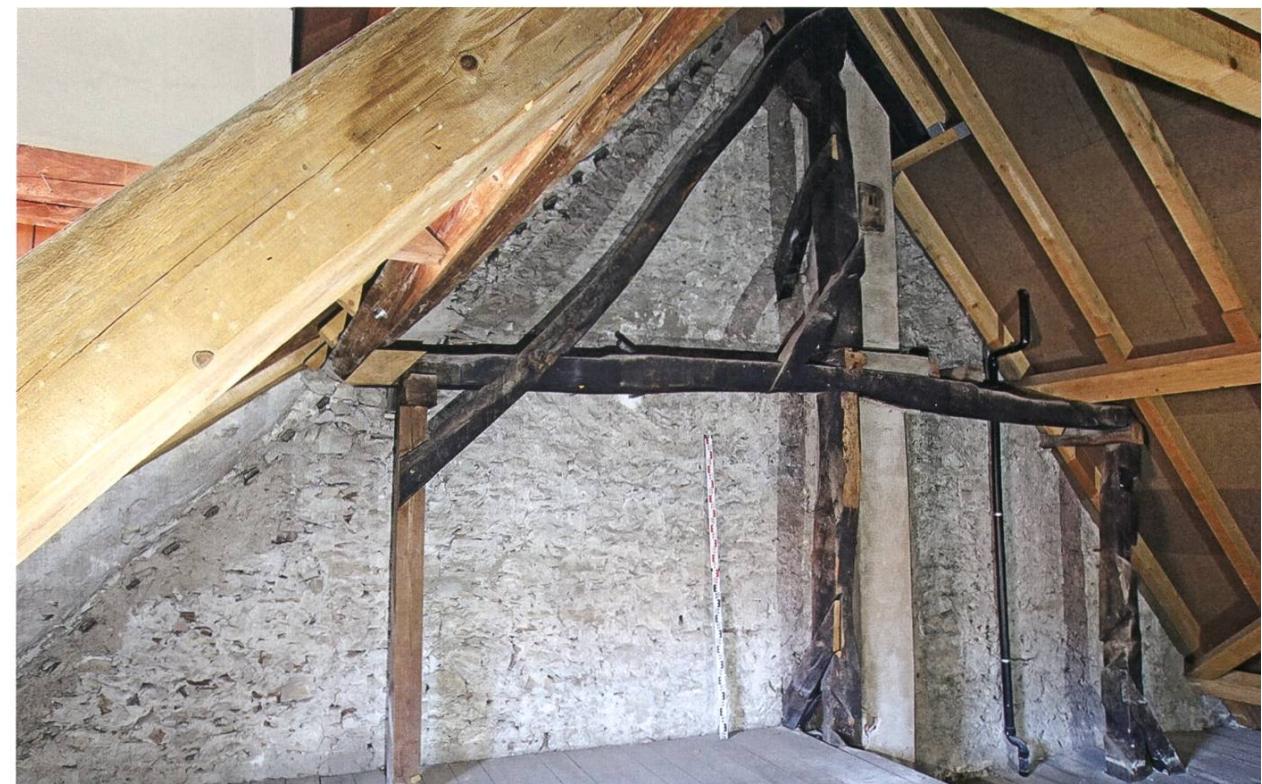
Hervorragend erhaltene Holzbohlen-Binnenwand im ersten Obergeschoss, errichtet 1511–1515. Blick nach Osten gegen die Strasse.

gende Küche war gegen den Dachraum hin offen, denn die Bohlenständerwand ist auf der ihr zugewandten Seite stark verrostet. Eine später mehrfach umgebaute, von der Küche aus bedienbare Ofenische zeigt, dass der angrenzende strassenseitige Raum im Parterre als Stube genutzt wurde. Den nun abgetrennten, darüberliegenden Raum betrat man direkt vom Flur aus über eine Stiege.

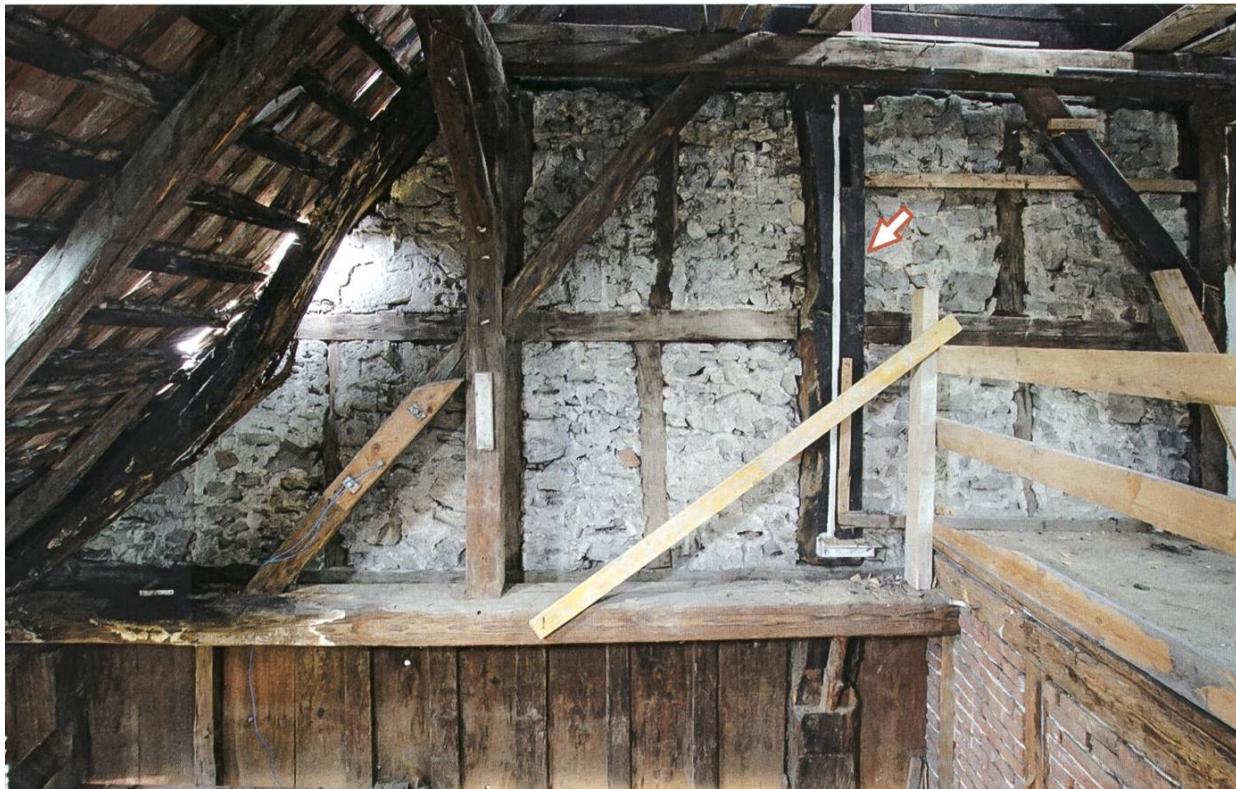
Aussenseite eines der beiden freigelegten Fenster im einstigen Südgiebel.

Wie die Aussenwände des ursprünglichen Ständerbaus konstruiert waren, ist nicht mehr zu eruieren, denn sie wurden noch vor den ersten grösseren Umbaumassnahmen durch Bruchsteinmauern ersetzt. Dabei wurden im Südgiebel zwei Fenster eingebaut. Die Innenwände bestanden aus Fachwerk mit Lehmausfachungen. Die Stube mit einer spätgotischen Balkendecke aus Föhrenholz lag im Wohnteil des heutigen Hauses Kirchrain 8. Spätestens mit der Versteinerung der Aussenmauern besass dieser Bereich einen gemauerten Keller mit Deckenbalken aus Eiche. Die Scheidemauer zwischen Wohnteil und Tenn ist beidseits des Hochständers in Fachwerk ausgeführt.

hinzugekommenen Flurs wieder zugesetzt. Sie kamen erst bei den aktuellen Umbauarbeiten wieder zum Vorschein.

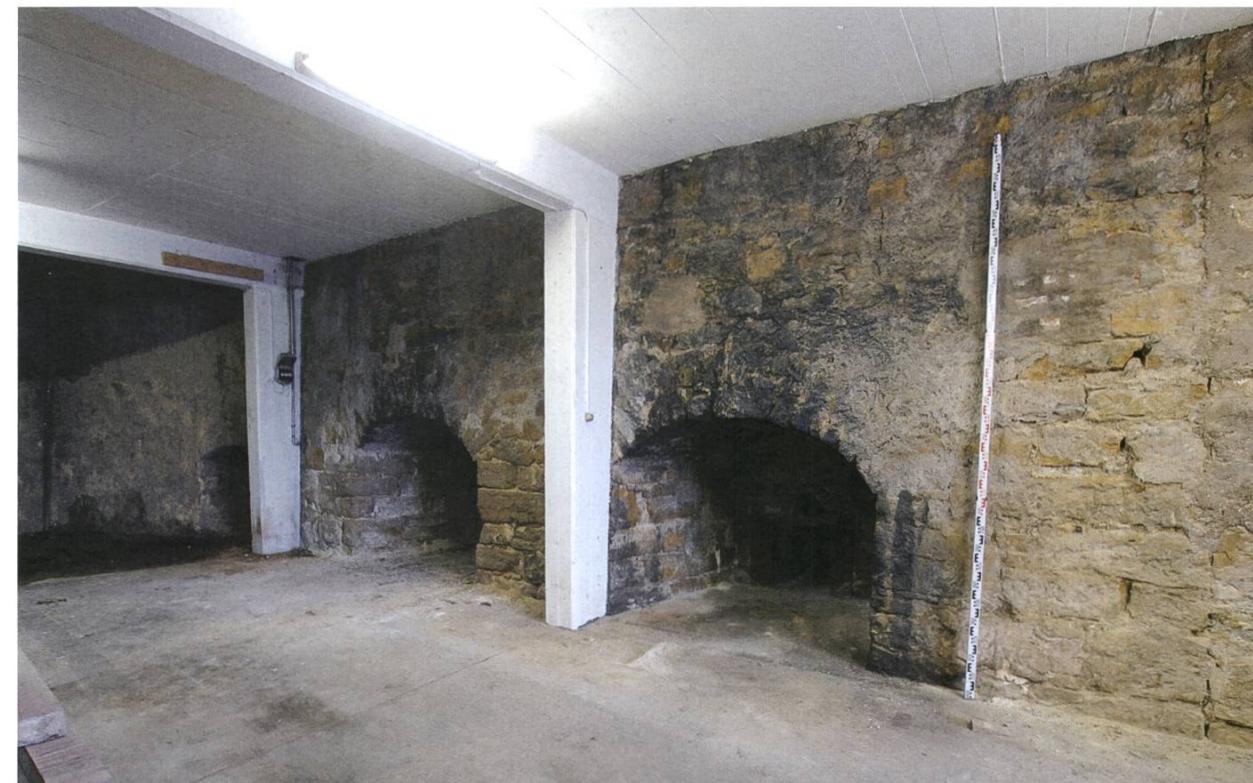
Über dem zugeschütteten Brennraum des jüngeren Ofens ist ein ausrangiertes Förderwerk deponiert.

heutigen Garage auf dem Niveau des Steinwegs eine mächtige Bruchsteinfront mit vier Nischen. Drei davon entpuppen sind als Feuer- oder Schürlöcher, sogenannte ‚Schnauzen‘, von denen aus die Kalkbrennöfen betrieben wurden. In den beiden Obergeschossen sind die Ofenkonstruktionen hinter Leichtbauwänden der aktuellen Wohnungen

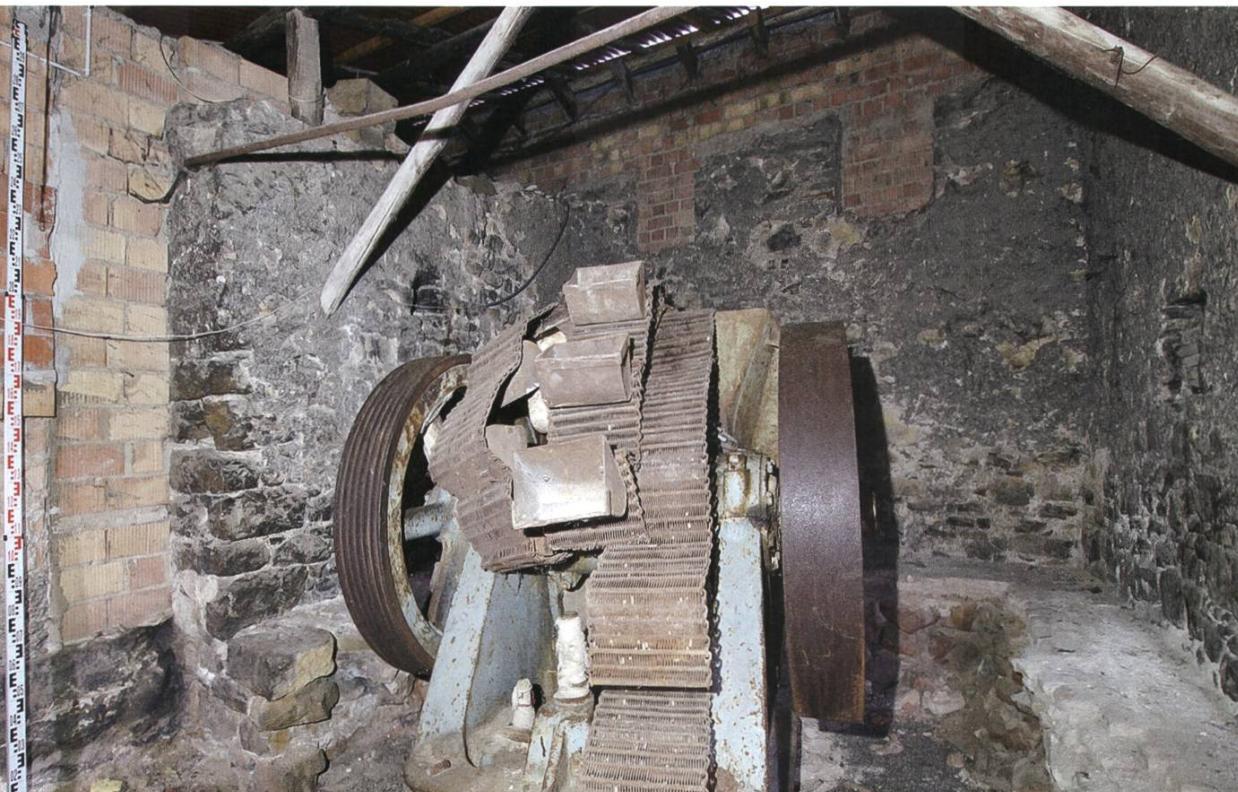
verborgen. Von den rückwärtigen Garagenunterständen her ist der Schlund der Brennkammer 3 zu erkennen. Offensichtlich hat man die Öfen nach ihrer Aufgabe 1961 nicht vollständig abgebaut, sondern über weite Teile lediglich mit Schutt verfüllt und in die Überbauung integriert.

Zwei der Öfen scheinen in einem Zug errichtet worden zu sein, der westliche, etwas grössere kam offenbar später hinzu. Alle drei Anlagen sind in den Brandlagerakten von 1946 aufgeführt. Die im Grundriss kreisrunden Brennkammern mit einem Durchmesser von gut zwei Metern erweitern sich nach oben. Aussen sind sie aus Kalkbruchsteinen gemauert, die Innenauskleidung ist derzeit noch nicht beurteilbar. Zum Schutz gegen die Witterung besassen sie ursprünglich eine einfache Abdeckung aus Wellblech, wie historische Fotografien zeigen. Zeitzeugen erinnern sich, wie sie sich um 1950 als Buben vor dem Fasnachtsumzug bei den Öfen aufgewärmt haben ...

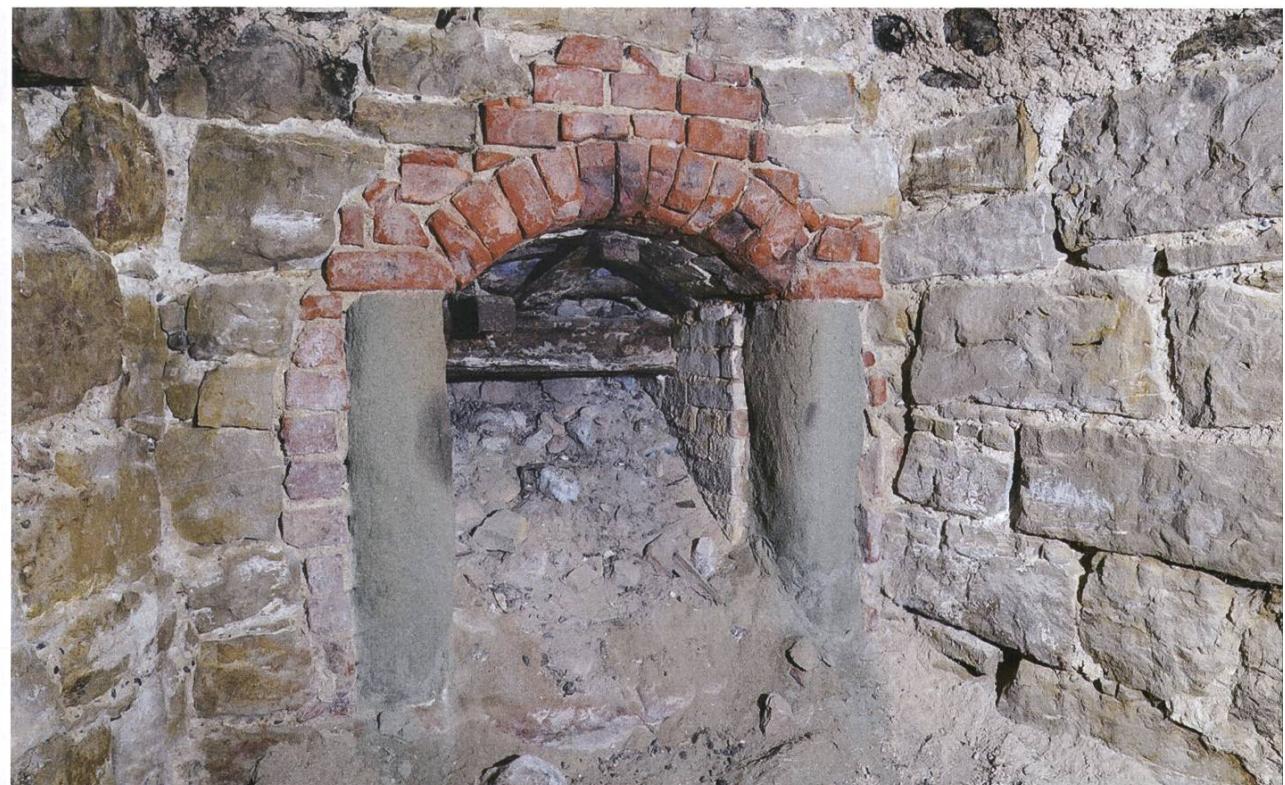
Grundriss der aktuellen Anlage (links) und mit Backsteinen gemauerte ‹Schnauze› von Ofen 3 (rechts).
