Zeitschrift: Jahresbericht : Dokumentationen und Funde / Archäologie Baselland
Herausgeber: Archäologie Baselland
Band: - (2019)

Artikel: Grabungen und Bauuntersuchungen
Autor: Marti, Reto
DOI: <https://doi.org/10.5169/seals-880568>

Grabungen und Bauuntersuchungen

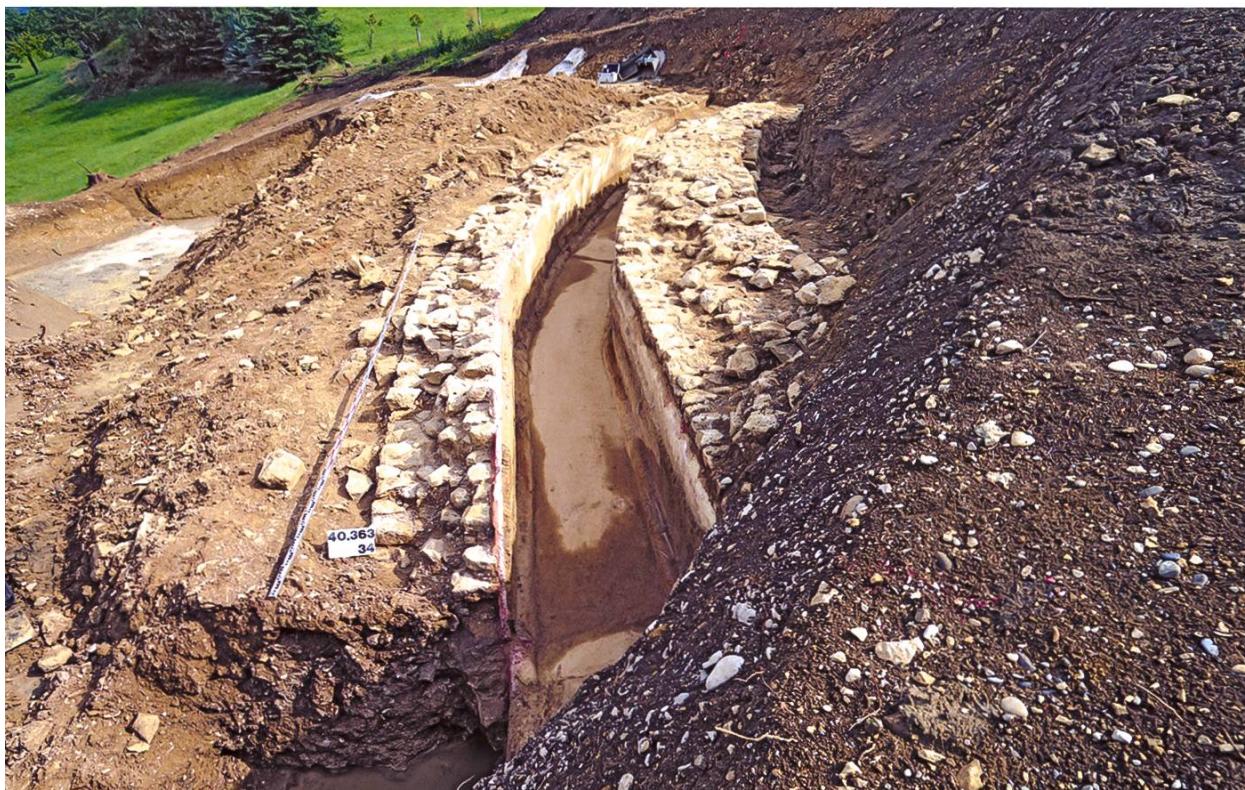
Liestal, Burghaldenweg. Der Knick nach Osten ist an der freigelegten Leitung gut sichtbar. Blick gegen Norden.

Um dem Hangverlauf weiter folgen zu können, biegt die Leitung im Grabungsbereich nach Osten ab. Diese Verlaufsänderung erfolgt nicht mittels einer Kurve, sondern durch mehrere kleine Knicke zwischen geraden Leitungssegmenten. Der Grund dafür dürfte in der Bautechnik der Leitung

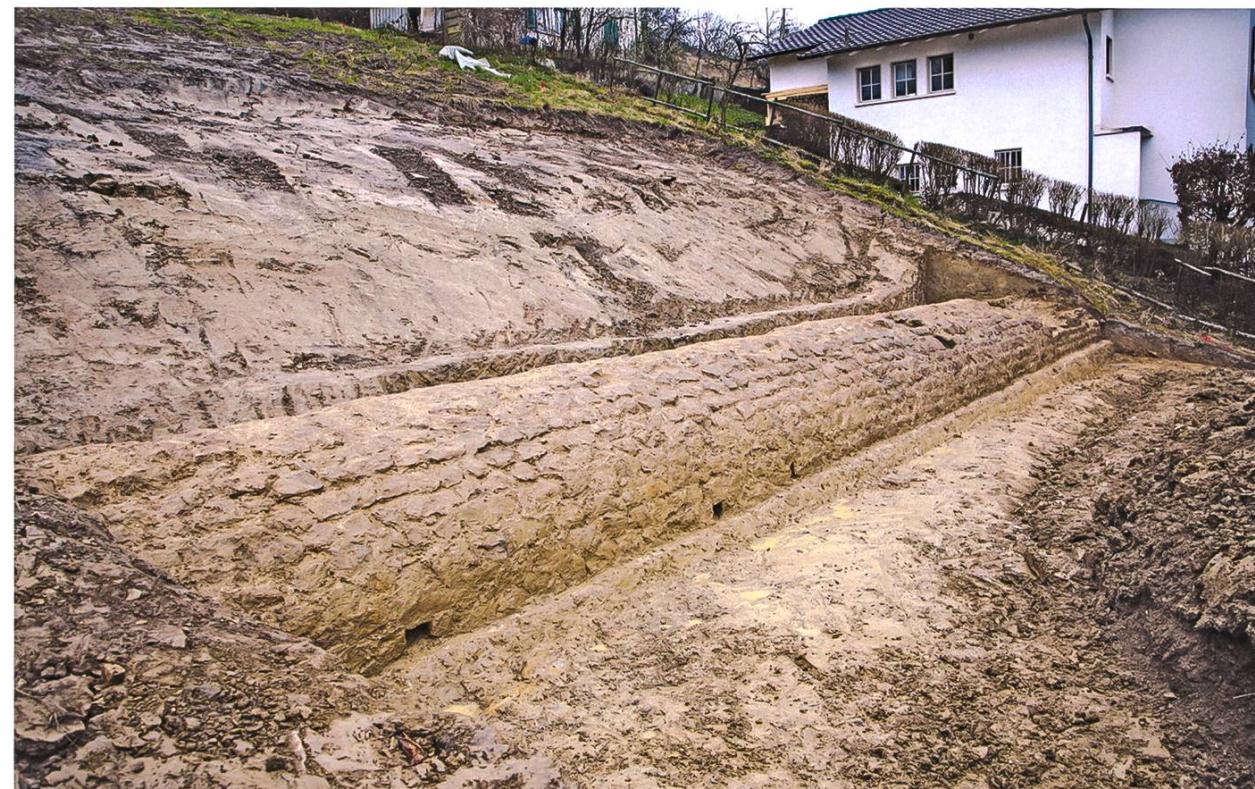
Grabung 2012: Die hervorragend erhaltene römische Leitung erscheint nach fast 2000 Jahren wieder an der Oberfläche.

Unweit der Parzelle am Unteren Burghaldenweg zeigten zwei Grabungen aus den Jahren 1983 und 2012, dass die Leitung in diesem Abschnitt sehr gut erhalten geblieben war. 2012 wurde nicht nur das intakte Gewölbe angetroffen, sondern auch der darüber liegende Lehm, mit dem das Werk zum Schutz direkt nach dem Bau bedeckt worden war.

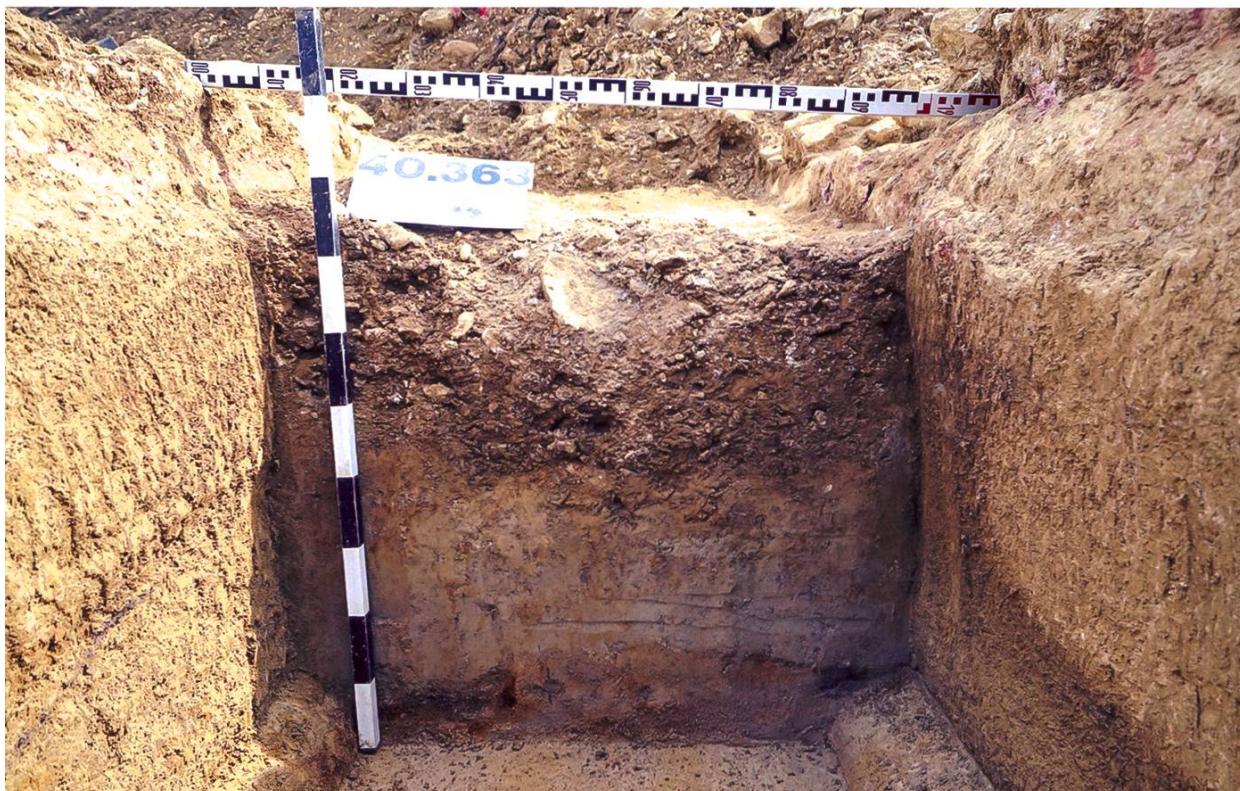
Der lehmige Inhalt der Leitung wurde ganz im Norden nicht herausgeschaufelt, um den Verfülvorgang dokumentieren zu können.

Die Leitung war mit einem sandig-lehmigen Sediment verfüllt, das sich in drei Schichtpakete unterteilen liess: Ganz unten haben sich sandige Schwebestoffe des fliessenden Wassers abgesetzt. Darüber liegt eine graue, lehmig-sandige Schicht, die nur noch teilweise aus diesen feinen Sedimenten besteht. Der Lehmanteil ist hier höher: Möglicherweise gelangte Hanglehm durch beschädigte Gewölbestollen ins Innere. Spätestens bei der Ablagerung dieser Schicht wurde die Leitung nicht mehr unterhalten, das heisst weder gereinigt noch repariert. Die oberste Schicht besteht aus dem Schutt des verstürzten Gewölbes.

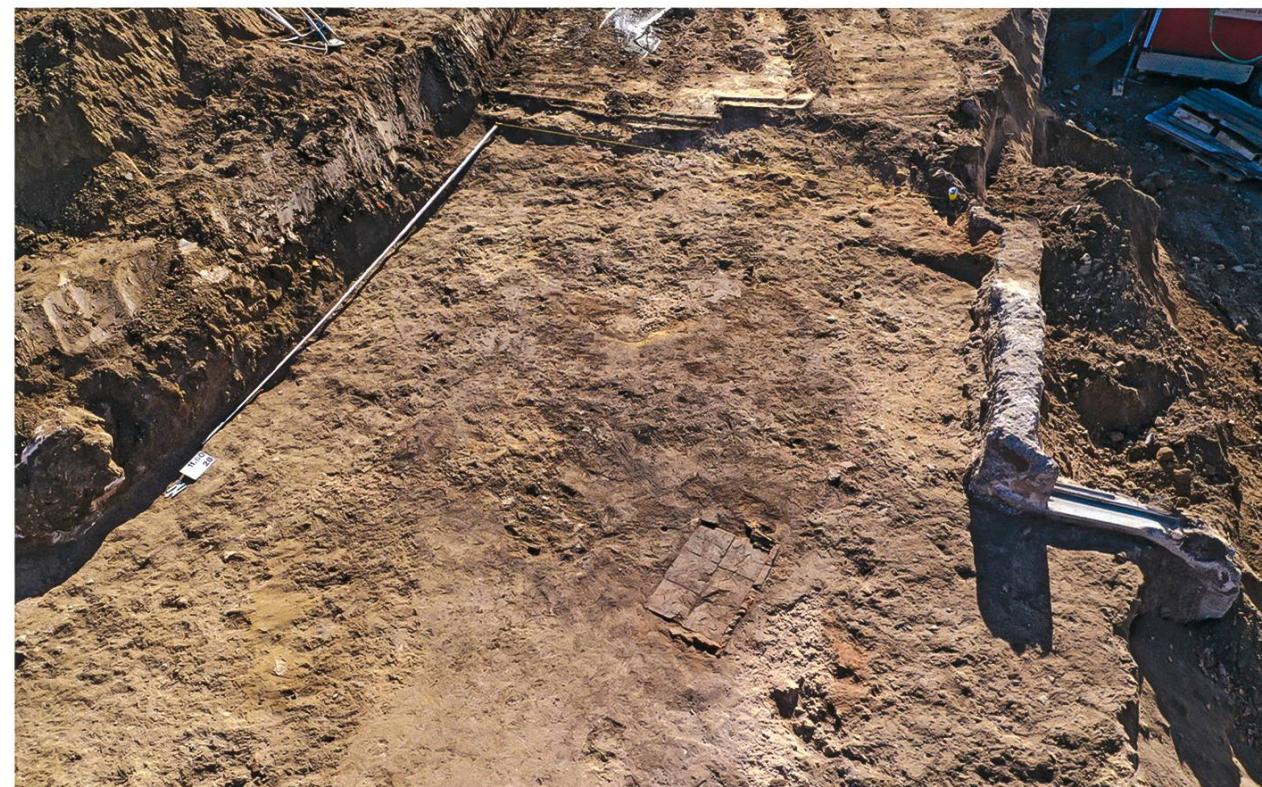
Der zuerst entdeckte Mörtelboden mit Feuerstelle. Rechts die Kellermauer des südlichen abgerissenen Hauses. Blick gegen Süden.

Die weitere Abklärung ergab, dass die Feuerstelle nachträglich in den bereits vorhandenen Boden eingebaut worden war. Dieser wurde dabei im Bereich der Feuerstelle herausgebrochen. Anschliessend wurden drei Seiten mit gestellten Ziegeln eingefasst. Im Osten fehlte die Umfassung. Es ist daher wahrscheinlich, dass der Herd von hier aus bedient wurde. Dazu würde ein weiterer, ebenfalls nachträglich in den Grund eingesetzter Einbau aus gestellten Sandsteinen östlich davon passen, den man sich mit etwas Fantasie als Unterbau für eine Steinbank vorstellen kann. Als Sohle der Feuer-

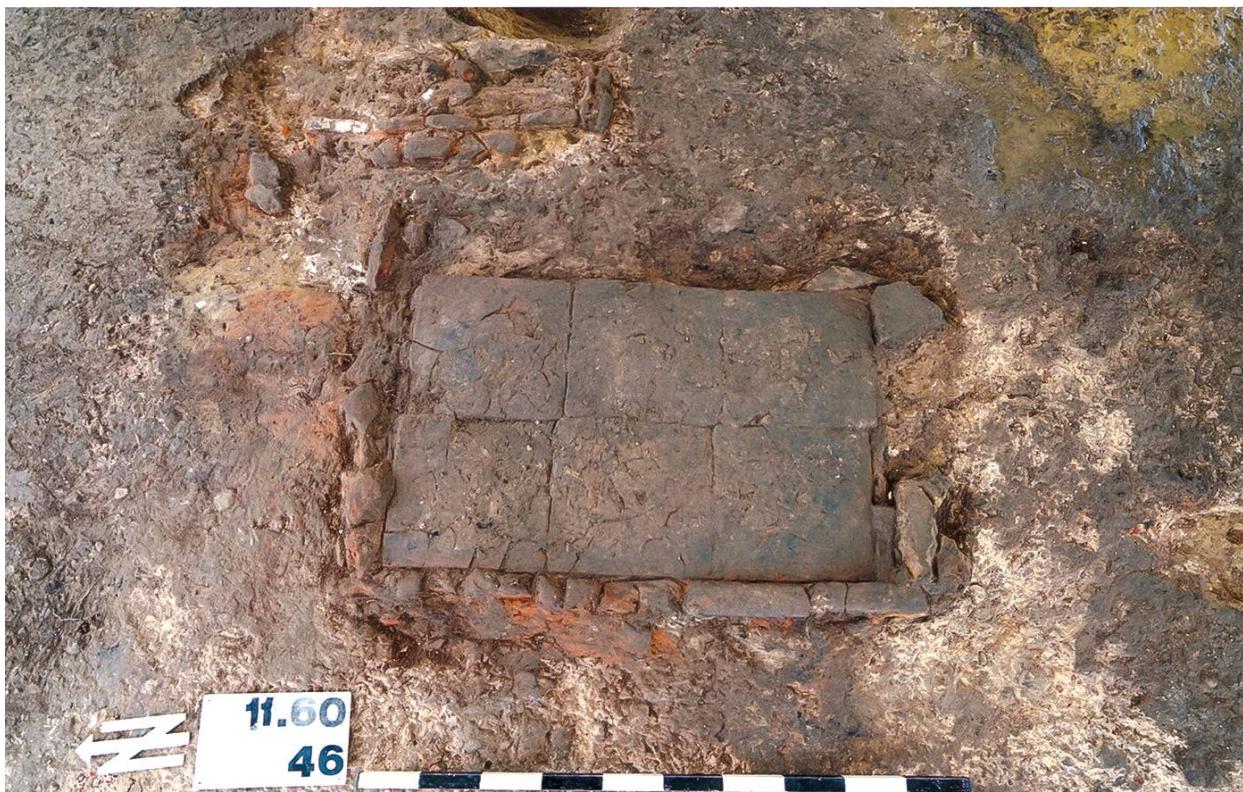
Hinter der Feuerstelle liegen die Reste einer ebenfalls nachträglich in den Mörtelboden eingesetzten Konstruktion. Blick gegen Osten.

stelle wurden sechs Tonplatten in ein Kalkmörtelbett gesetzt.

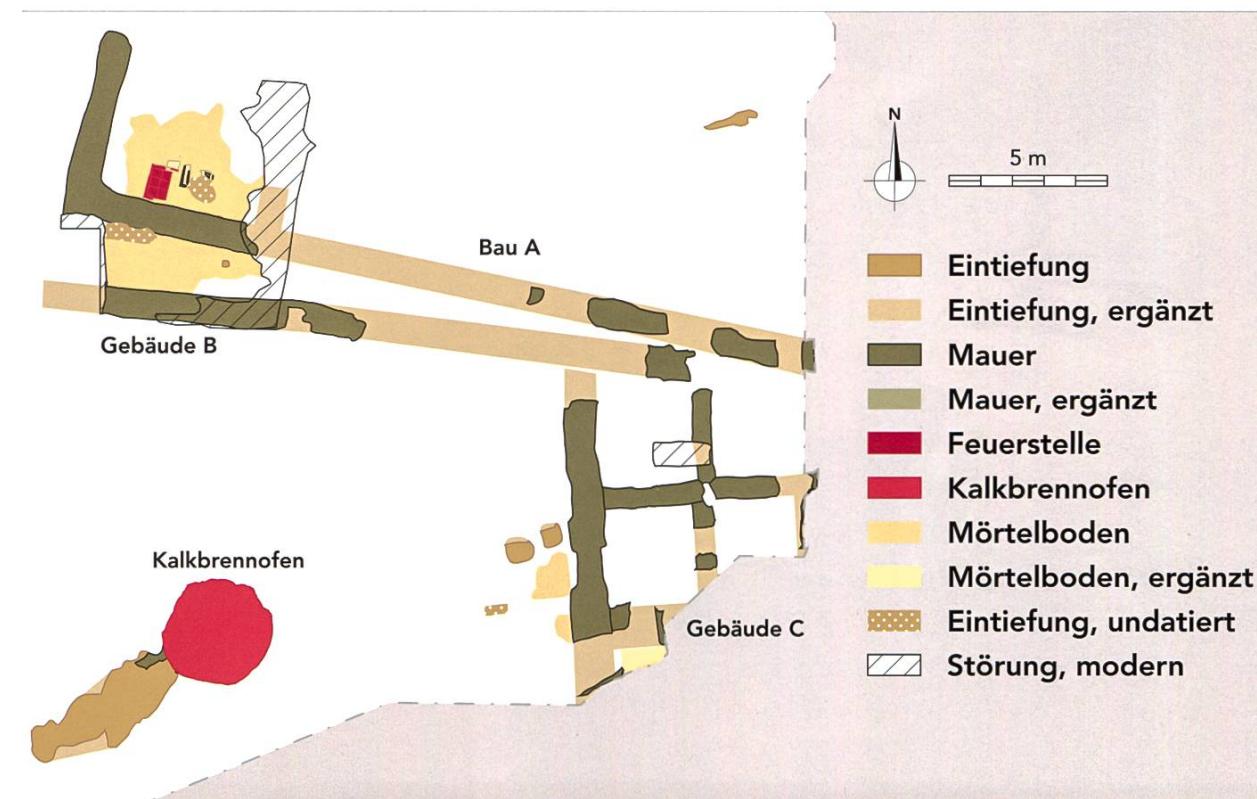
Situation der Notgrabung 2019 (rechts) und Detailplan der Befunde im Süden der Parzelle.

Die Fundamente von B und C waren intensiv geplündert worden, wobei man es ausschliesslich auf die Kalktuffe abgesehen hatte. Dies kann zur Gewinnung von Bausteinen erfolgt sein. Beim Öffnen der letzten Grabungsfläche kam ein weiterer möglicher Grund in Spiel: Der Fund eines gut erhaltenen Kalkbrennofens aus der Römerzeit.

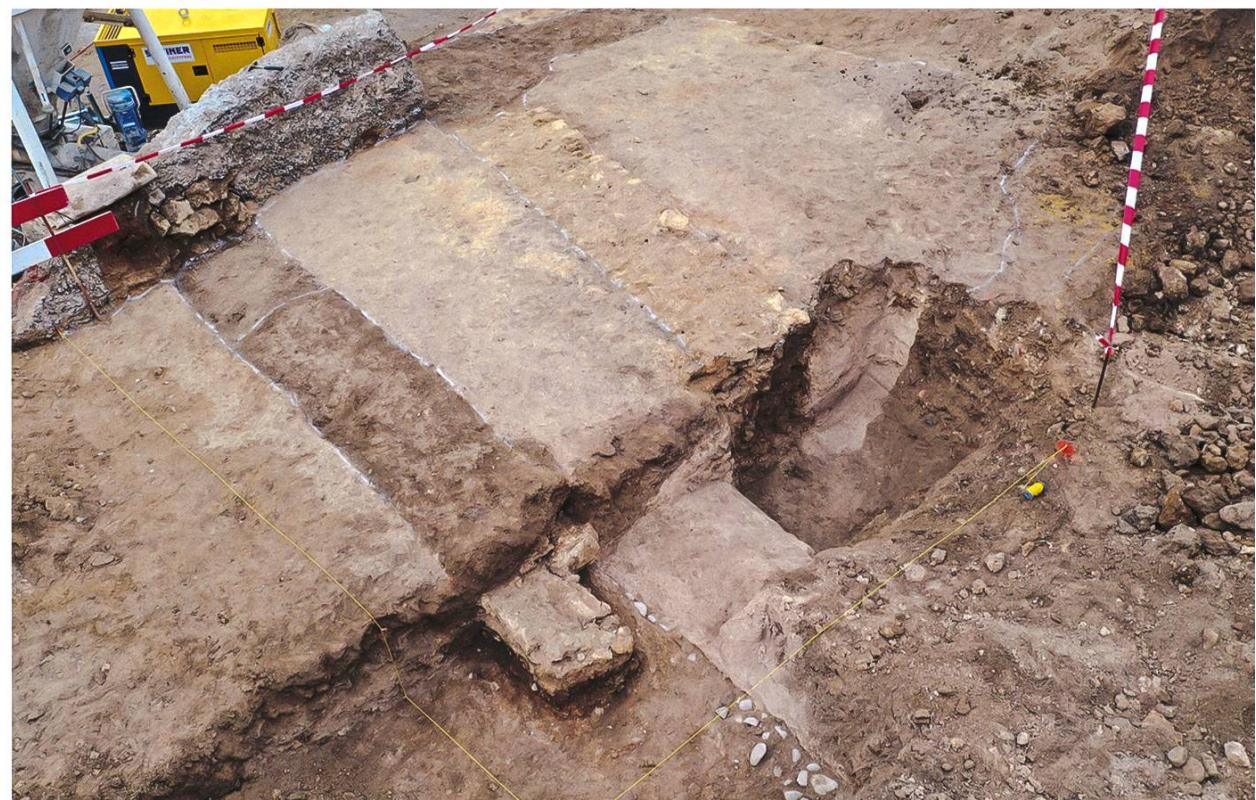
Links die teilweise geplünderte Mauer von Gebäude B. Die ältere Mauer rechts (Bau A) blieb unter dem Mörtelboden von Gebäude B verschont.

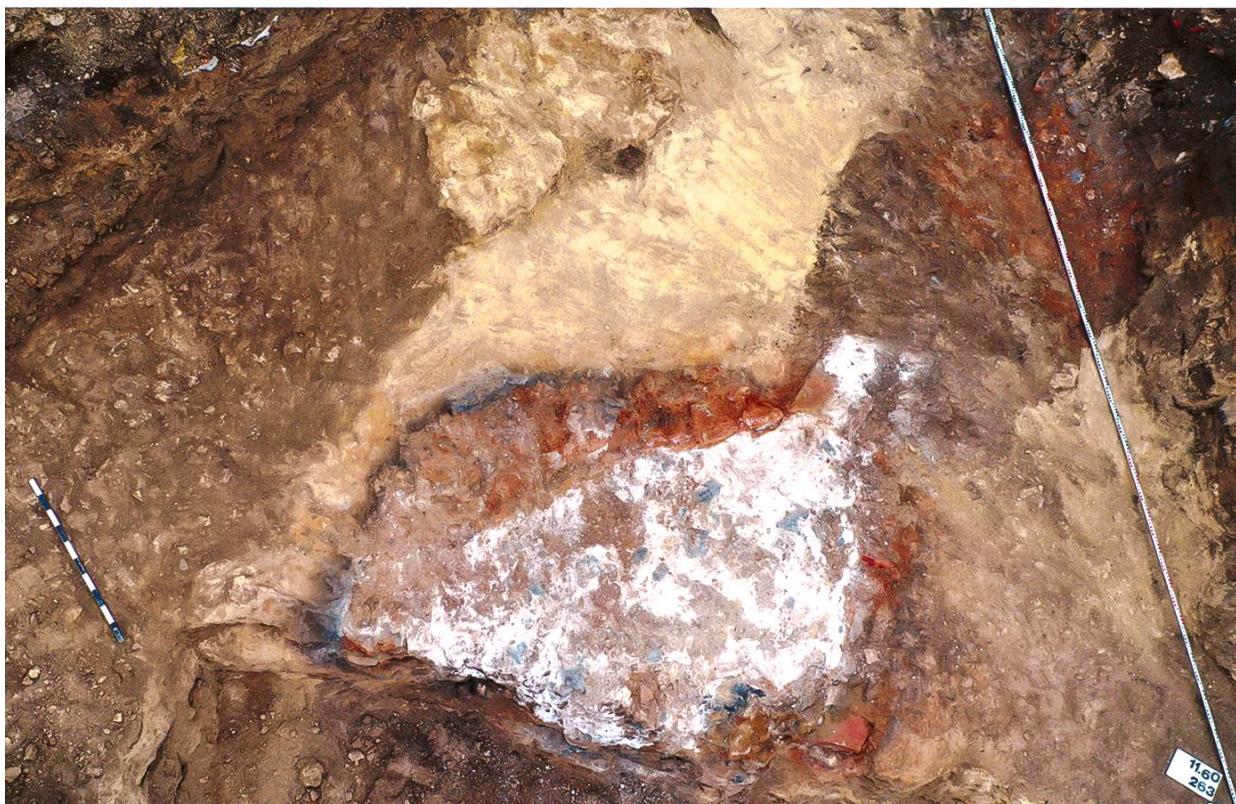
Blick auf den Kalkbrennofen mit dem weissen Kalk im Brennraum, rechts oben die brandig verfüllte ‹Ofenküche›.
Blick nach Süden.

Über diesen Ablagerungen befand sich eine grosse, kompakte Masse aus gelöschem Branntkalk. Sie wurde zuerst als die heruntergestürzte und nicht mehr entfernte letzte Charge interpretiert. Die geoarchäologische Untersuchung zieht aufgrund der heterogenen Zusammensetzung der Masse

allerdings auch die Möglichkeit in Betracht, dass man den nicht mehr benötigten Ofen am Schluss mit bereits aussortierten, zu wenig gebrannten und somit unbrauchbaren Tuffsteinen verfüllte.

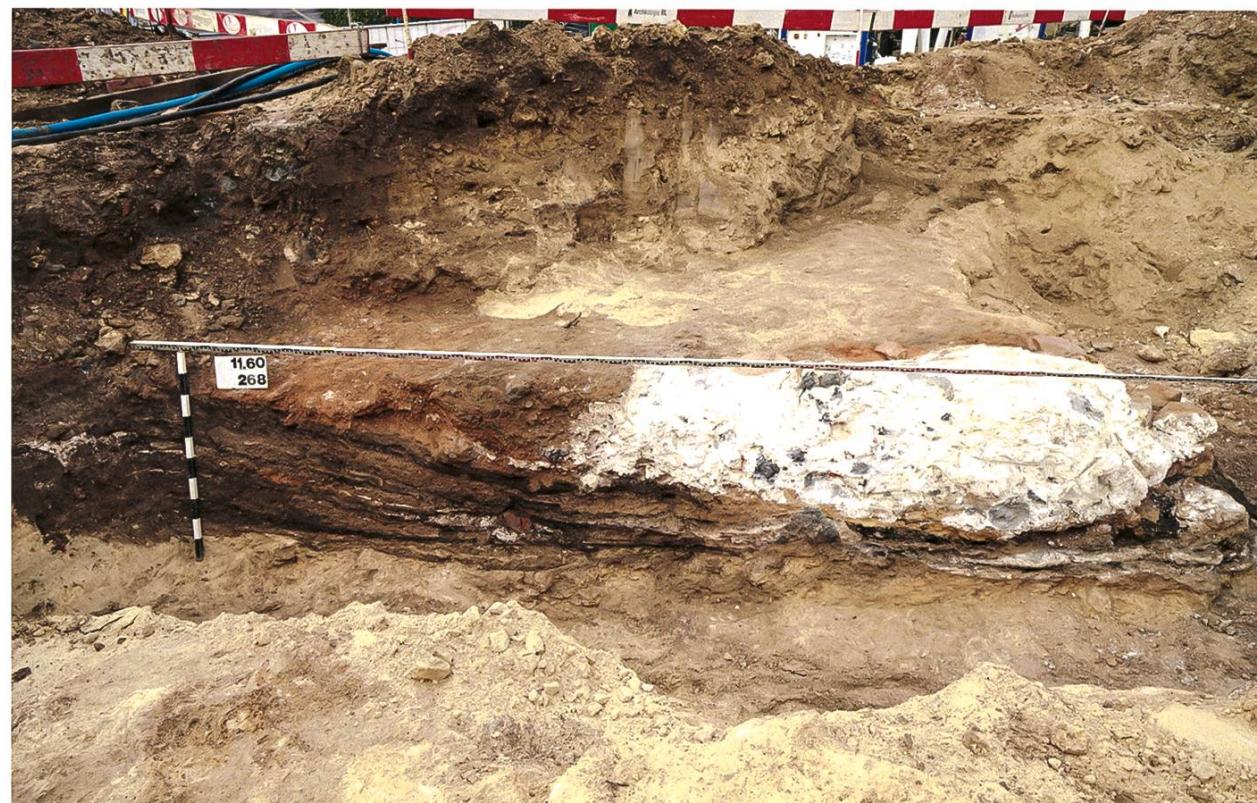
Längsschnitt durch den Ofen und den Nordteil der ‹Küche› (links). Die dortigen Schichten lagerten sich während der Nutzungzeit ab.

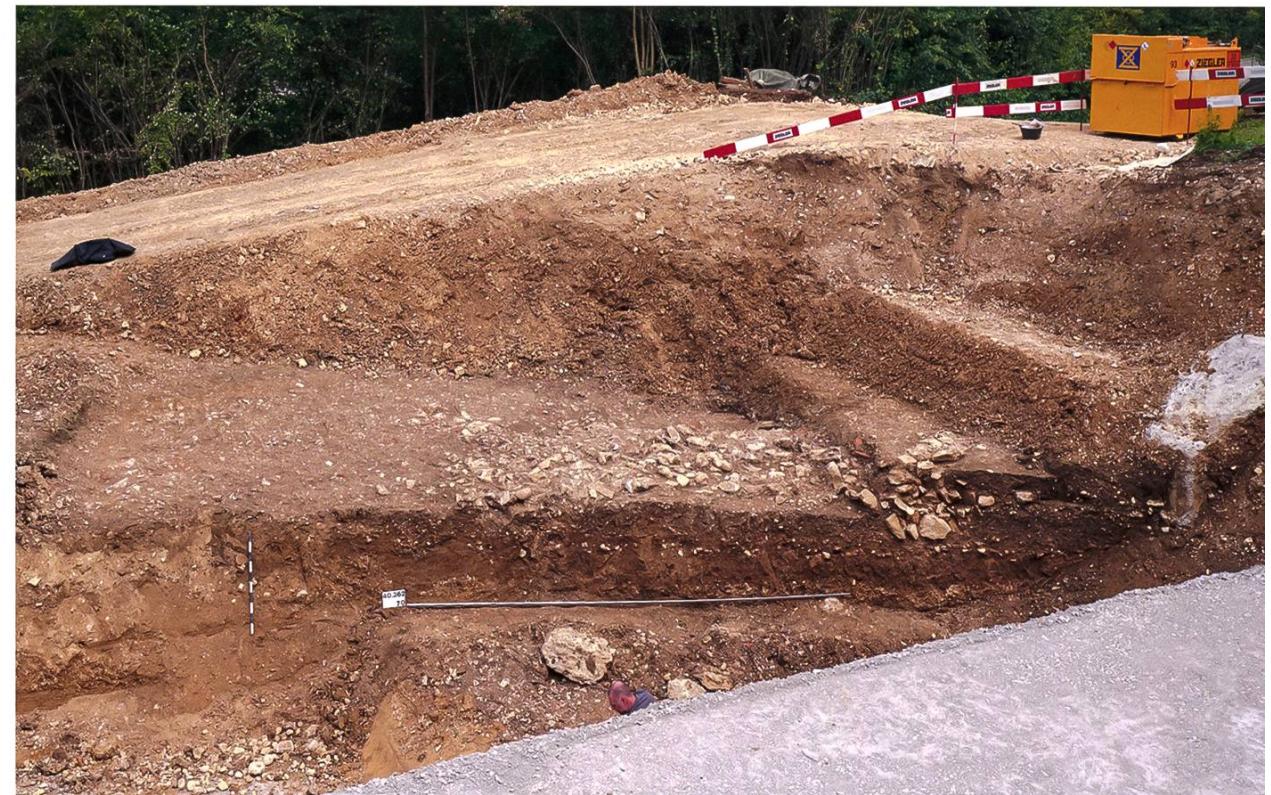
Rechts im Bild Mauer 3, links davon Versturzreste und diverse Horizonte, die sich als Kiesstreifen im Profil abzeichnen.

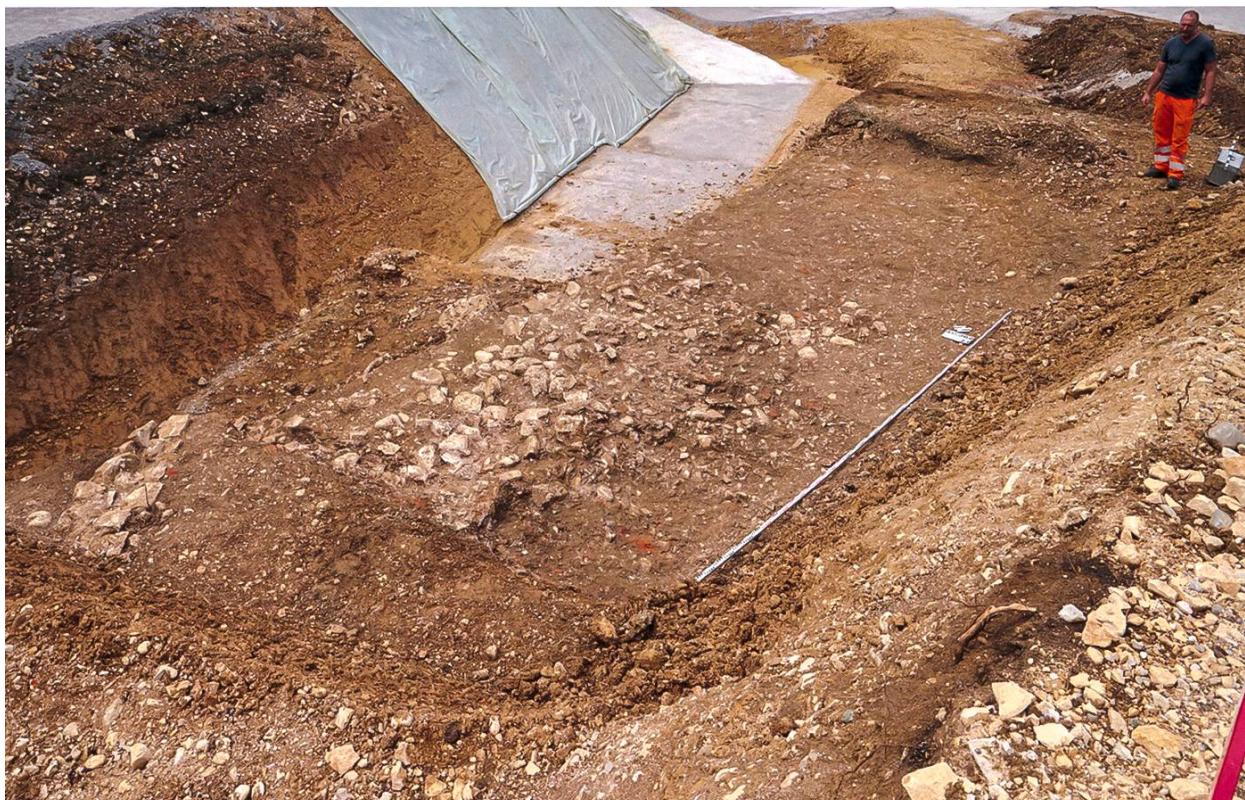
Mauer 3. Die kaum erkennbaren Überreste von Mauer 2 verschwinden schräg gegenüber in der Böschung, knapp neben der Plastikplane.

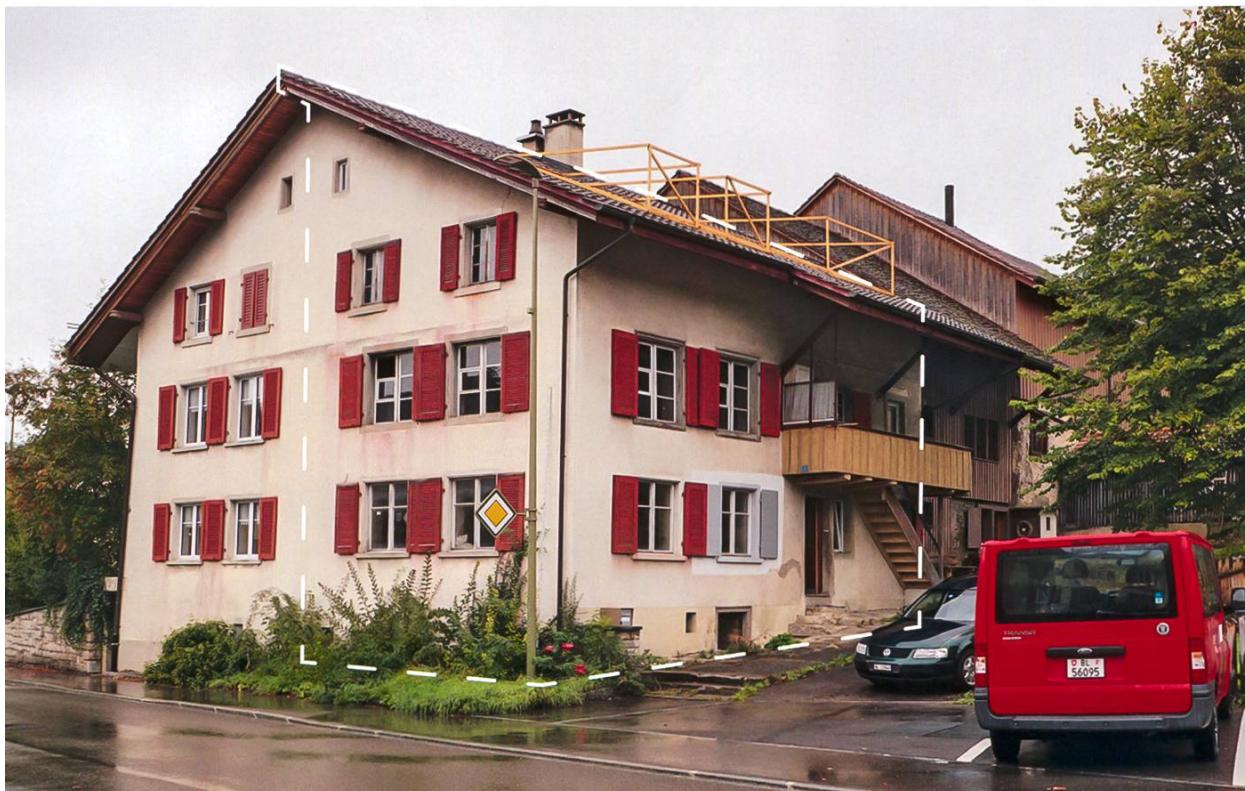
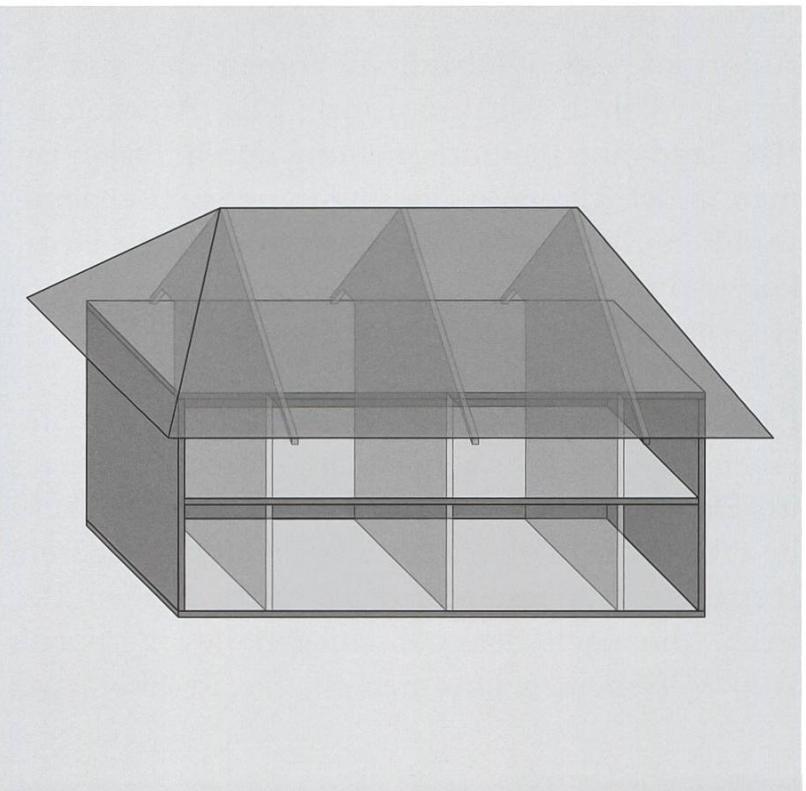
Reigoldswil, Unterbiel 2.
Der untersuchte Gebäudeteil (links, gestrichelt)
und die mögliche ursprüngliche Grundkonstruktion (rechts).

damalige Liegenschaft war mit etwa neun Metern um etwa drei Meter schmäler als das aktuelle. Ihre dokumentierte Länge betrug ebenfalls neun Meter. Auf der Skizze von Meyer präsentiert sich der Grundriss des Baus indes nicht als Quadrat, sondern als Rechteck.

wandten Giebelseite liegt. Dies deutet darauf hin, dass sich das Gebäude noch weiter nach hinten erstreckte. Unter der Annahme eines symmetrischen Aufbaus mit drei Hochständern – je einem an jedem Firstende und dem erhaltenen in der Gebäudemitte, ergäbe dies eine ursprüngliche Länge von

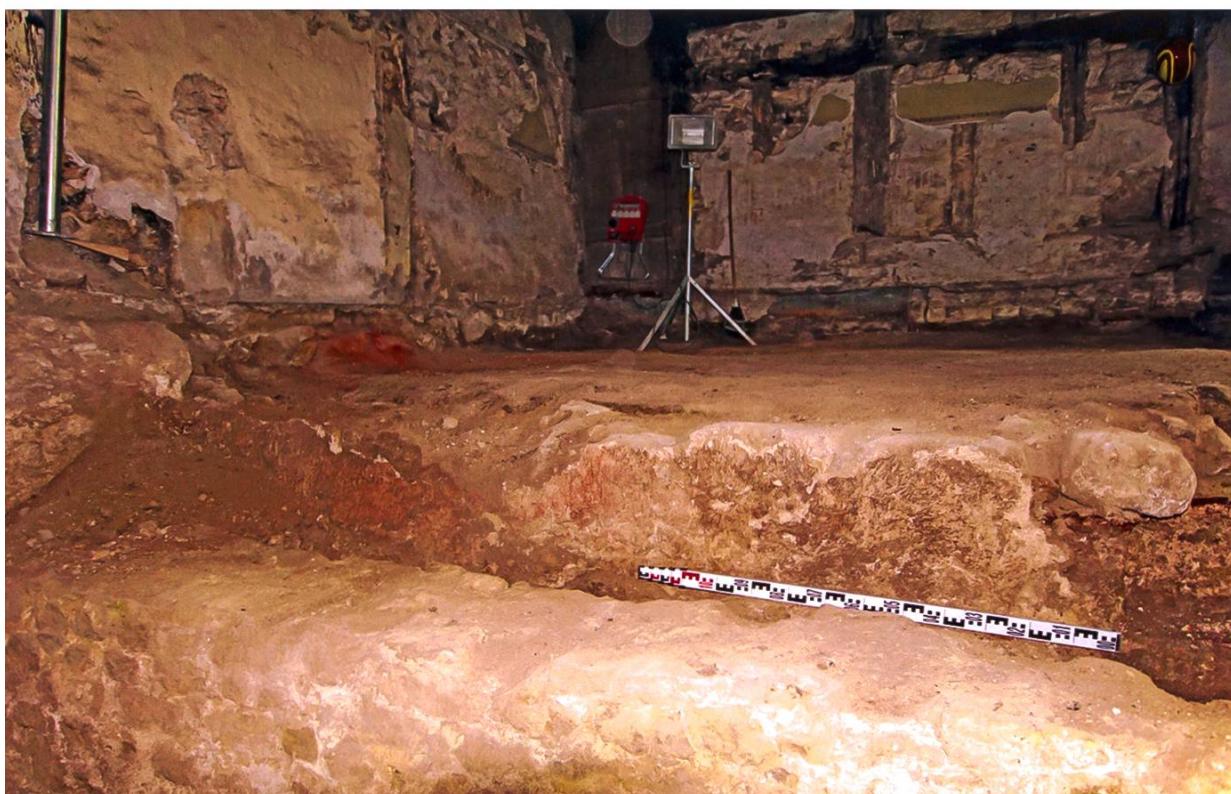
Hinter der aktuellen
Kellermauer (vorne)
kam bei Erdarbeiten
eine ältere, zum Hoch-
ständerbau gehörige
Mauer zum Vorschein.

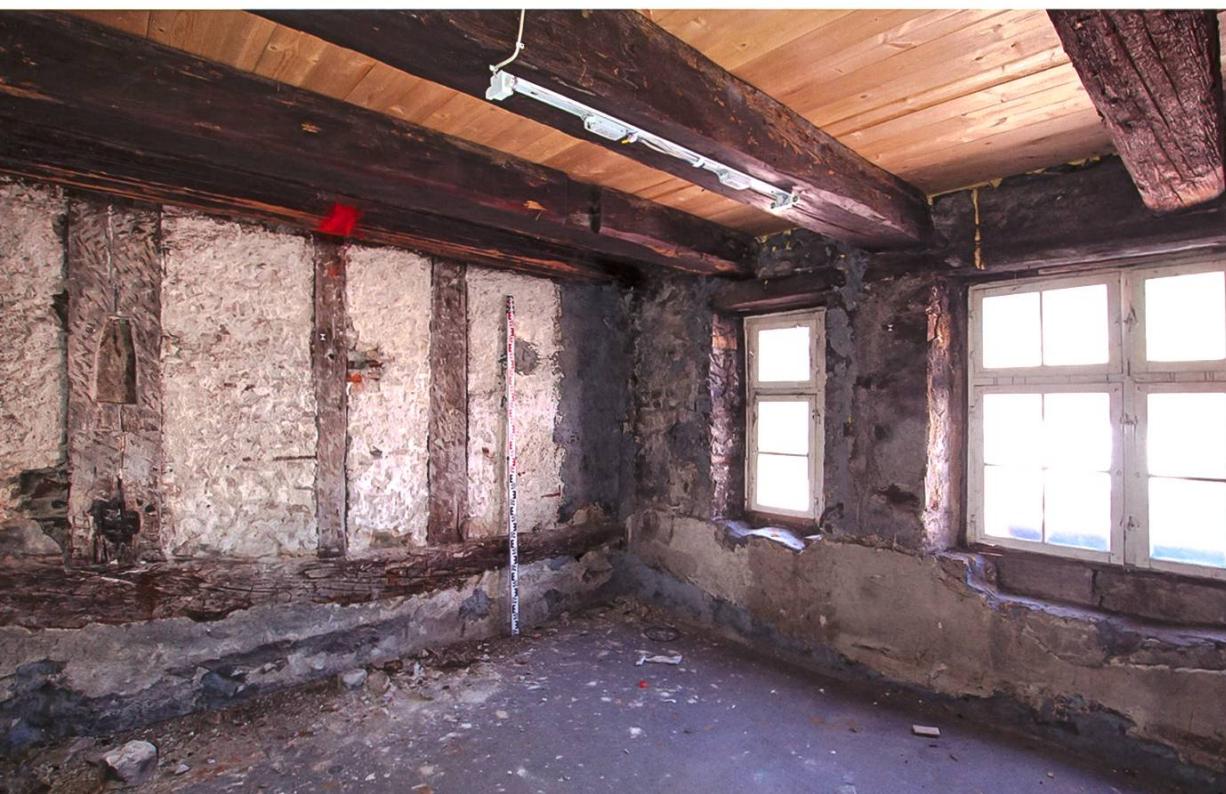
Blick in die Stube mit der Scheidewand gegen Haus Nr. 13 (links), einer Ständerkonstruktion aus Eichenholz.

wändigen Konstruktion horizontal unterteilt. Der Dachstuhl besteht aus Nadelhölzern, die im Jahr 1662/63 geschlagen wurden.

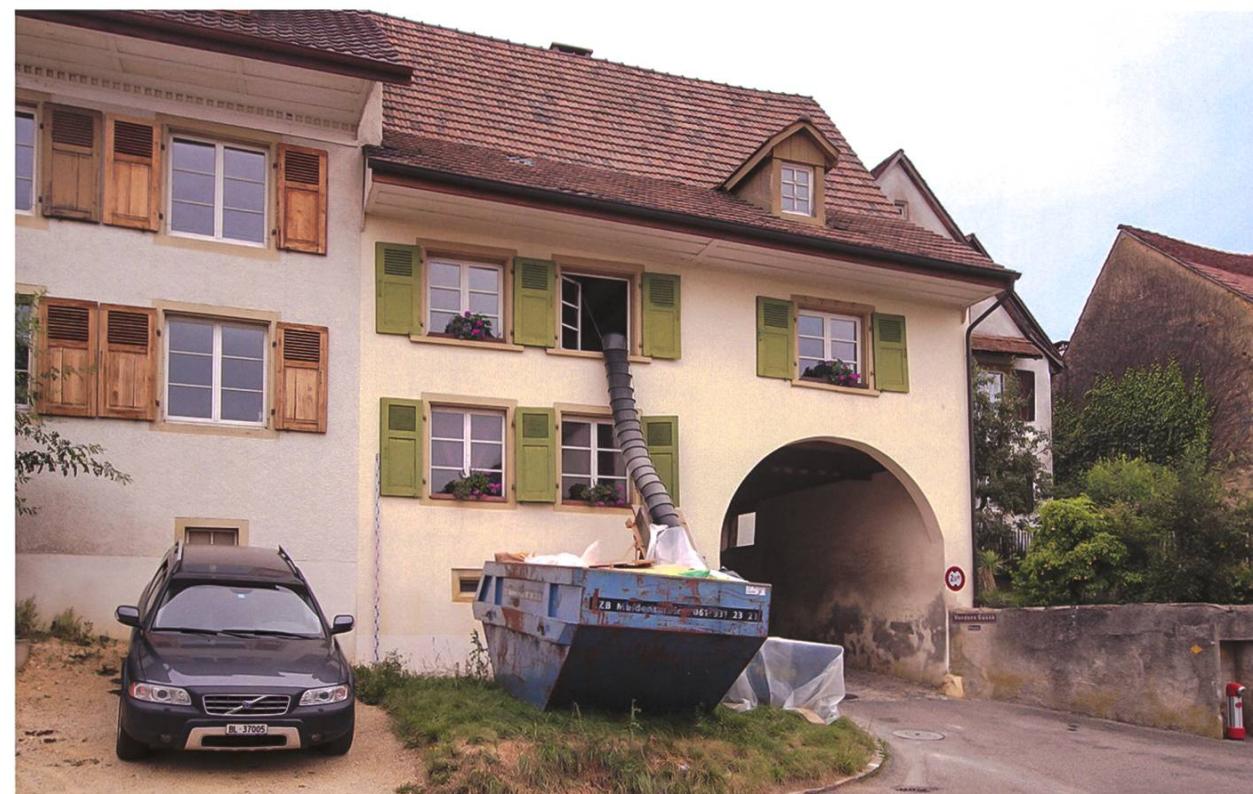
In der ersten Hälfte des 19. Jahrhunderts wurde das Haus rückwärtig verlängert und gegen Ende des Jahrhunderts erfolgte die Erweiterung über die Gasse.

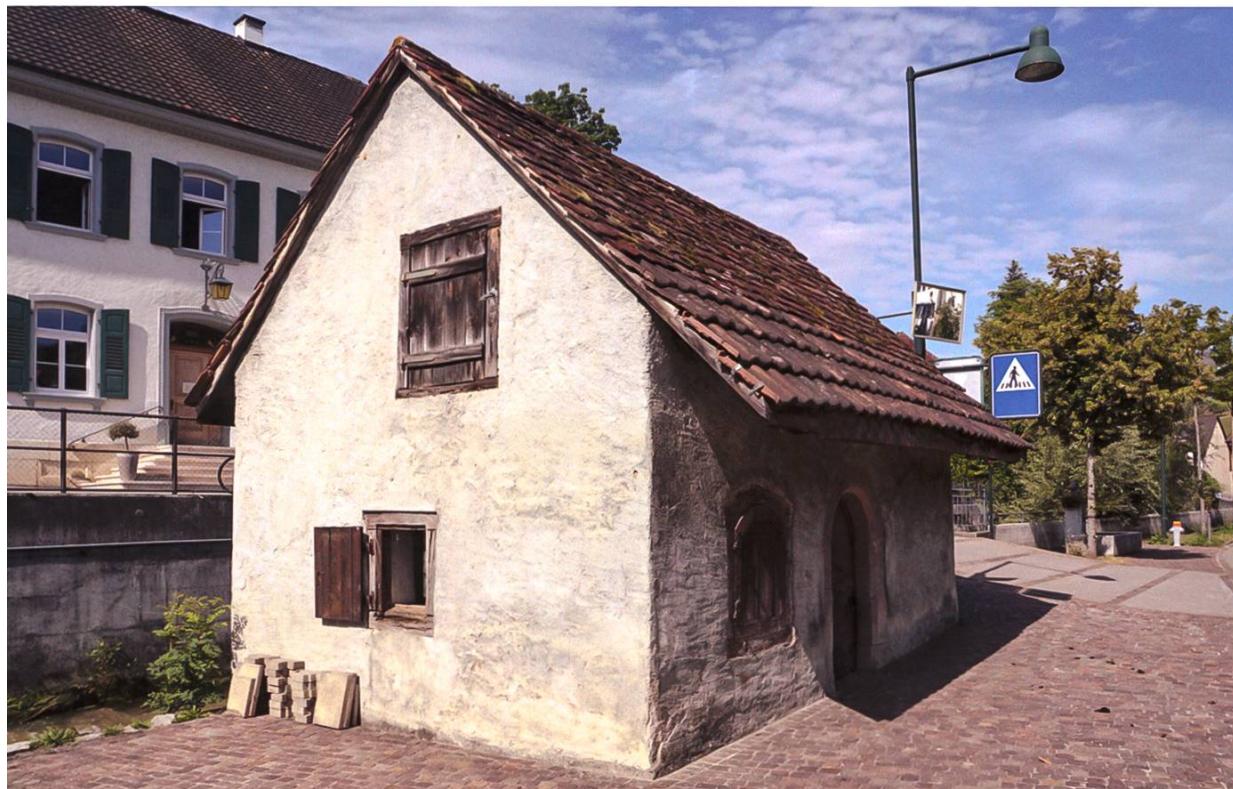
Das an der Hinteren Frenke (links) gelegene Schlachthäuschen von der Strasse her gesehen.
