Zeitschrift: Jahresbericht: Dokumentationen und Funde / Archäologie Baselland

Artikel: Grabungen und Bauuntersuchungen

Grabungen und Bauuntersuchungen

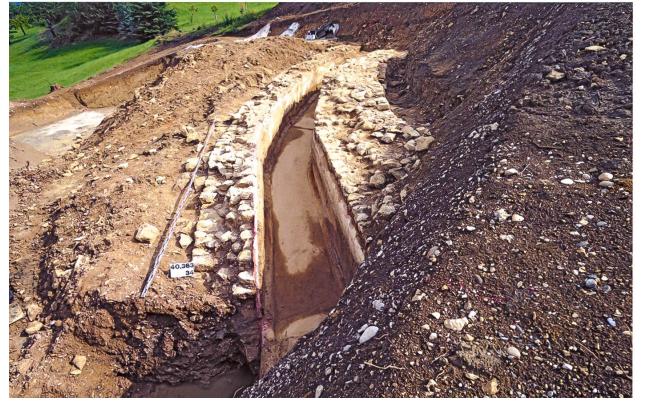
Liestal, Burghaldenweg. Der Knick nach Osten ist an der freigelegten Leitung gut sichtbar. Blick gegen Norden. Ein Bauprojekt am Nordende des Unteren Burghaldenwegs in Liestal löste im Juli des Berichtsjahrs eine Notgrabung aus. Dabei wurden weitere 14 Meter der fast sieben Kilometer langen römischen Wasserleitung dokumentiert. Das im 1. Jahrhundert nach Christus errichtete dängste römische

aber klar, dass die Erhaltung hier schlechter war als ein paar Dutzend Meter weiter talaufwärts. Das Gewölbe war durch Hangrutschungen weg erodiert, aber immerhin konnten die beiden Seitenmauern bis auf eine Höhe von einem Meter dem Erddruck standhalten. Die römischen Baumeister hatten diesen bereits bei der Planung grundsätzlich berücksichtigt, denn die bergseitige Mauer wurde mit einer Stärke von 1,5 Meter fast doppelt so dick ausgeführt wie die talseitige.

Um dem Hangverlauf weiter folgen zu können, biegt die Leitung im Grabungsbereich nach Osten ab. Diese Verlaufsänderung erfolgt nicht mittels einer Kurve, sondern durch mehrere kleine Knicke zwischen geraden Leitungssegmenten. Der Grund dafür dürfte in der Bautechnik der Leitung

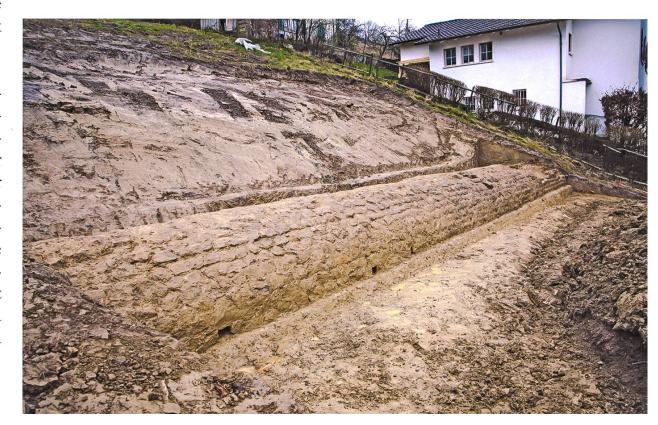
Grabung 2012: Die hervorragend erhaltene römische Leitung erscheint nach fast 2000 Jahren wieder an der Oberfläche.

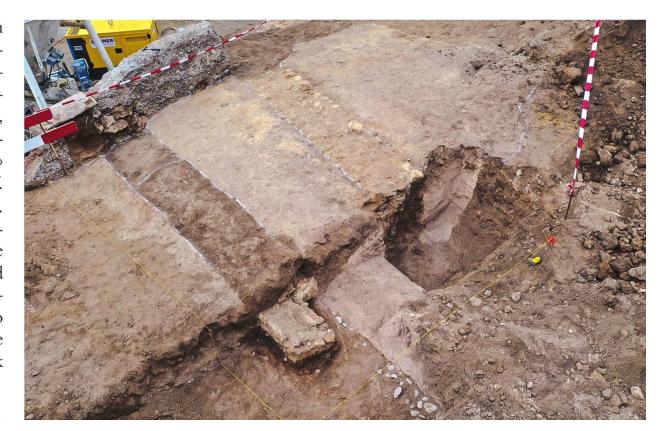
Blick auf den Kalkbrennofen mit dem weissen Kalk im Brennraum, rechts oben die brandig verfüllte «Ofenküche». Blick nach Süden. ihr verstärkten zwei Trockenmauern aus plattigen Sand- und Kalksteinen die Ofenwand. Die restlichen Bereiche der Unterbaus waren nicht gemauert, sondern direkt in den Tuff gegraben. Die geoarchäologische Untersuchung stellte fest, dass hier Schichten aus lockeren Kalktufffragmenten liegen.

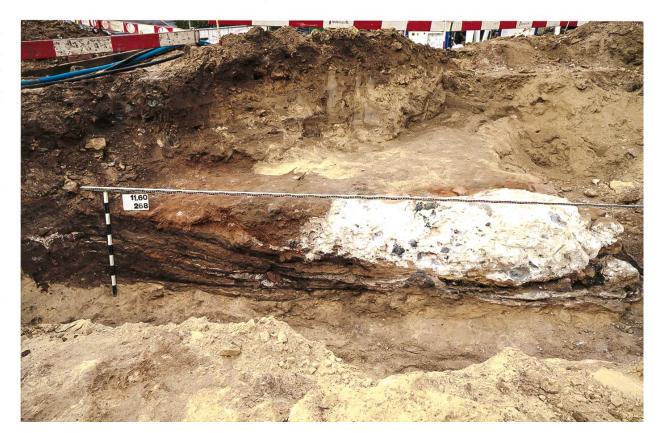
Längsschnitt durch den Ofen und den Nordteil der «Küche» (links). Die dortigen Schichten lagerten sich während der Nutzungzeit ab.

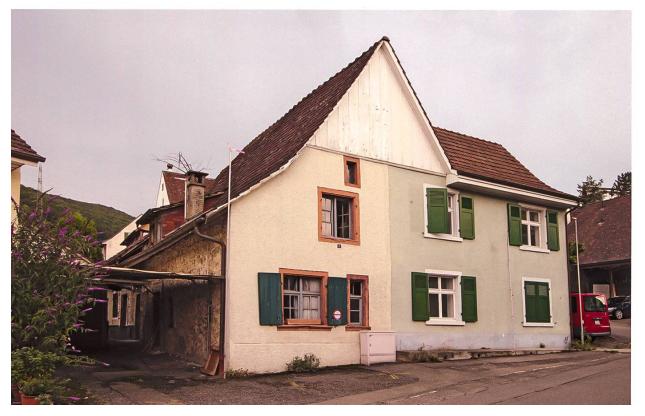
Möglicherweise wurden sie nass gelagert, denn zwischen den Wandständern und der Bruchstein-Ausfachung sind Schwundrisse zu erkennen.

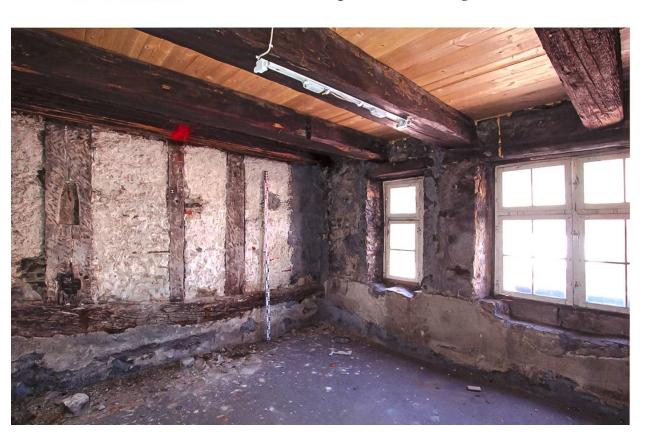
Blick in die Stube mit der Scheidewand gegen Haus Nr. 13 (links), einer Ständerkonstruktion aus Eichenholz. wändigen Konstruktion horizontal unterteilt. Der Dachstuhl besteht aus Nadelhölzern, die im Jahr 1662/63 geschlagen wurden.
