Zeitschrift: Jahresbericht : Dokumentationen und Funde / Archäologie Baselland
Herausgeber: Archäologie Baselland
Band: - (2019)

Artikel: Grabungen und Bauuntersuchungen
Autor: Marti, Reto
DOI: <https://doi.org/10.5169/seals-880568>

Grabungen und Bauuntersuchungen

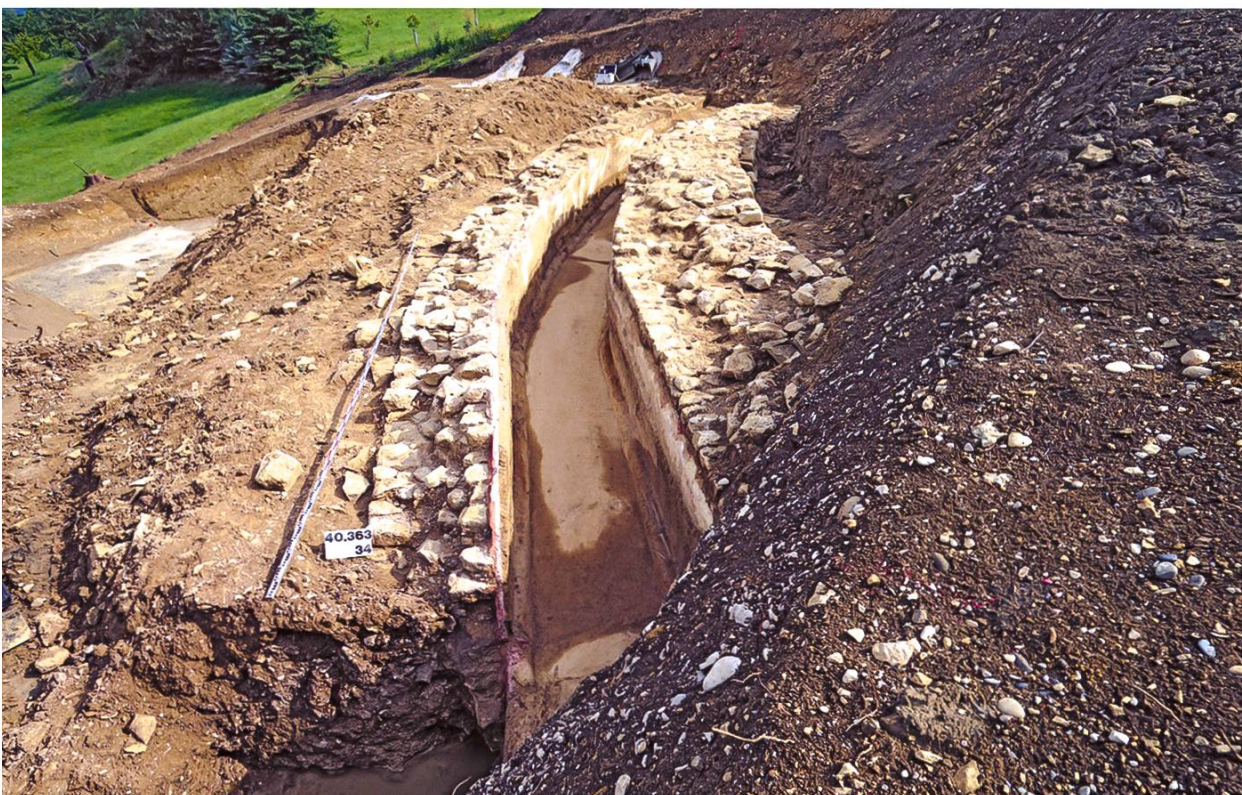
Liestal, Burghaldenweg. Der Knick nach Osten ist an der freigelegten Leitung gut sichtbar. Blick gegen Norden.

Um dem Hangverlauf weiter folgen zu können, biegt die Leitung im Grabungsbereich nach Osten ab. Diese Verlaufsänderung erfolgt nicht mittels einer Kurve, sondern durch mehrere kleine Knickpunkte zwischen geraden Leitungssegmenten. Der Grund dafür dürfte in der Bautechnik der Leitung

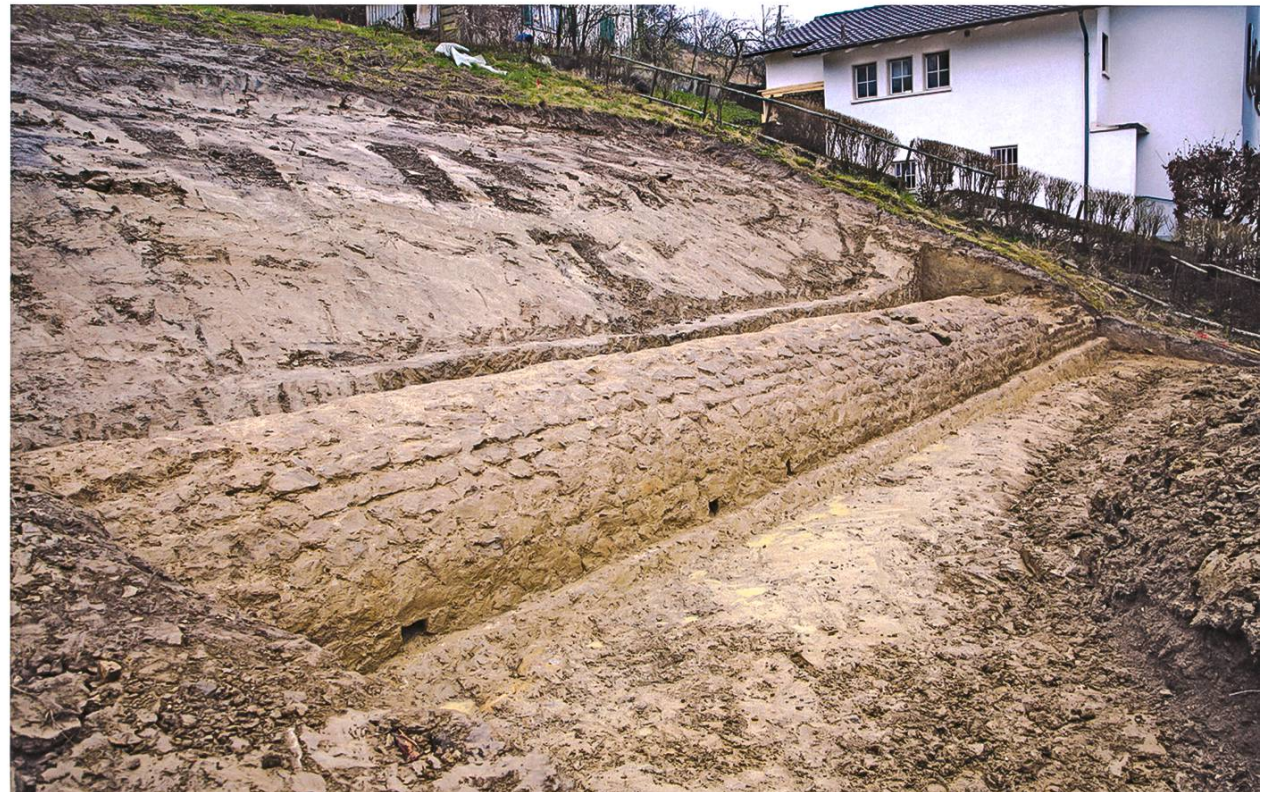
Grabung 2012: Die hervorragend erhaltene römische Leitung erscheint nach fast 2000 Jahren wieder an der Oberfläche.

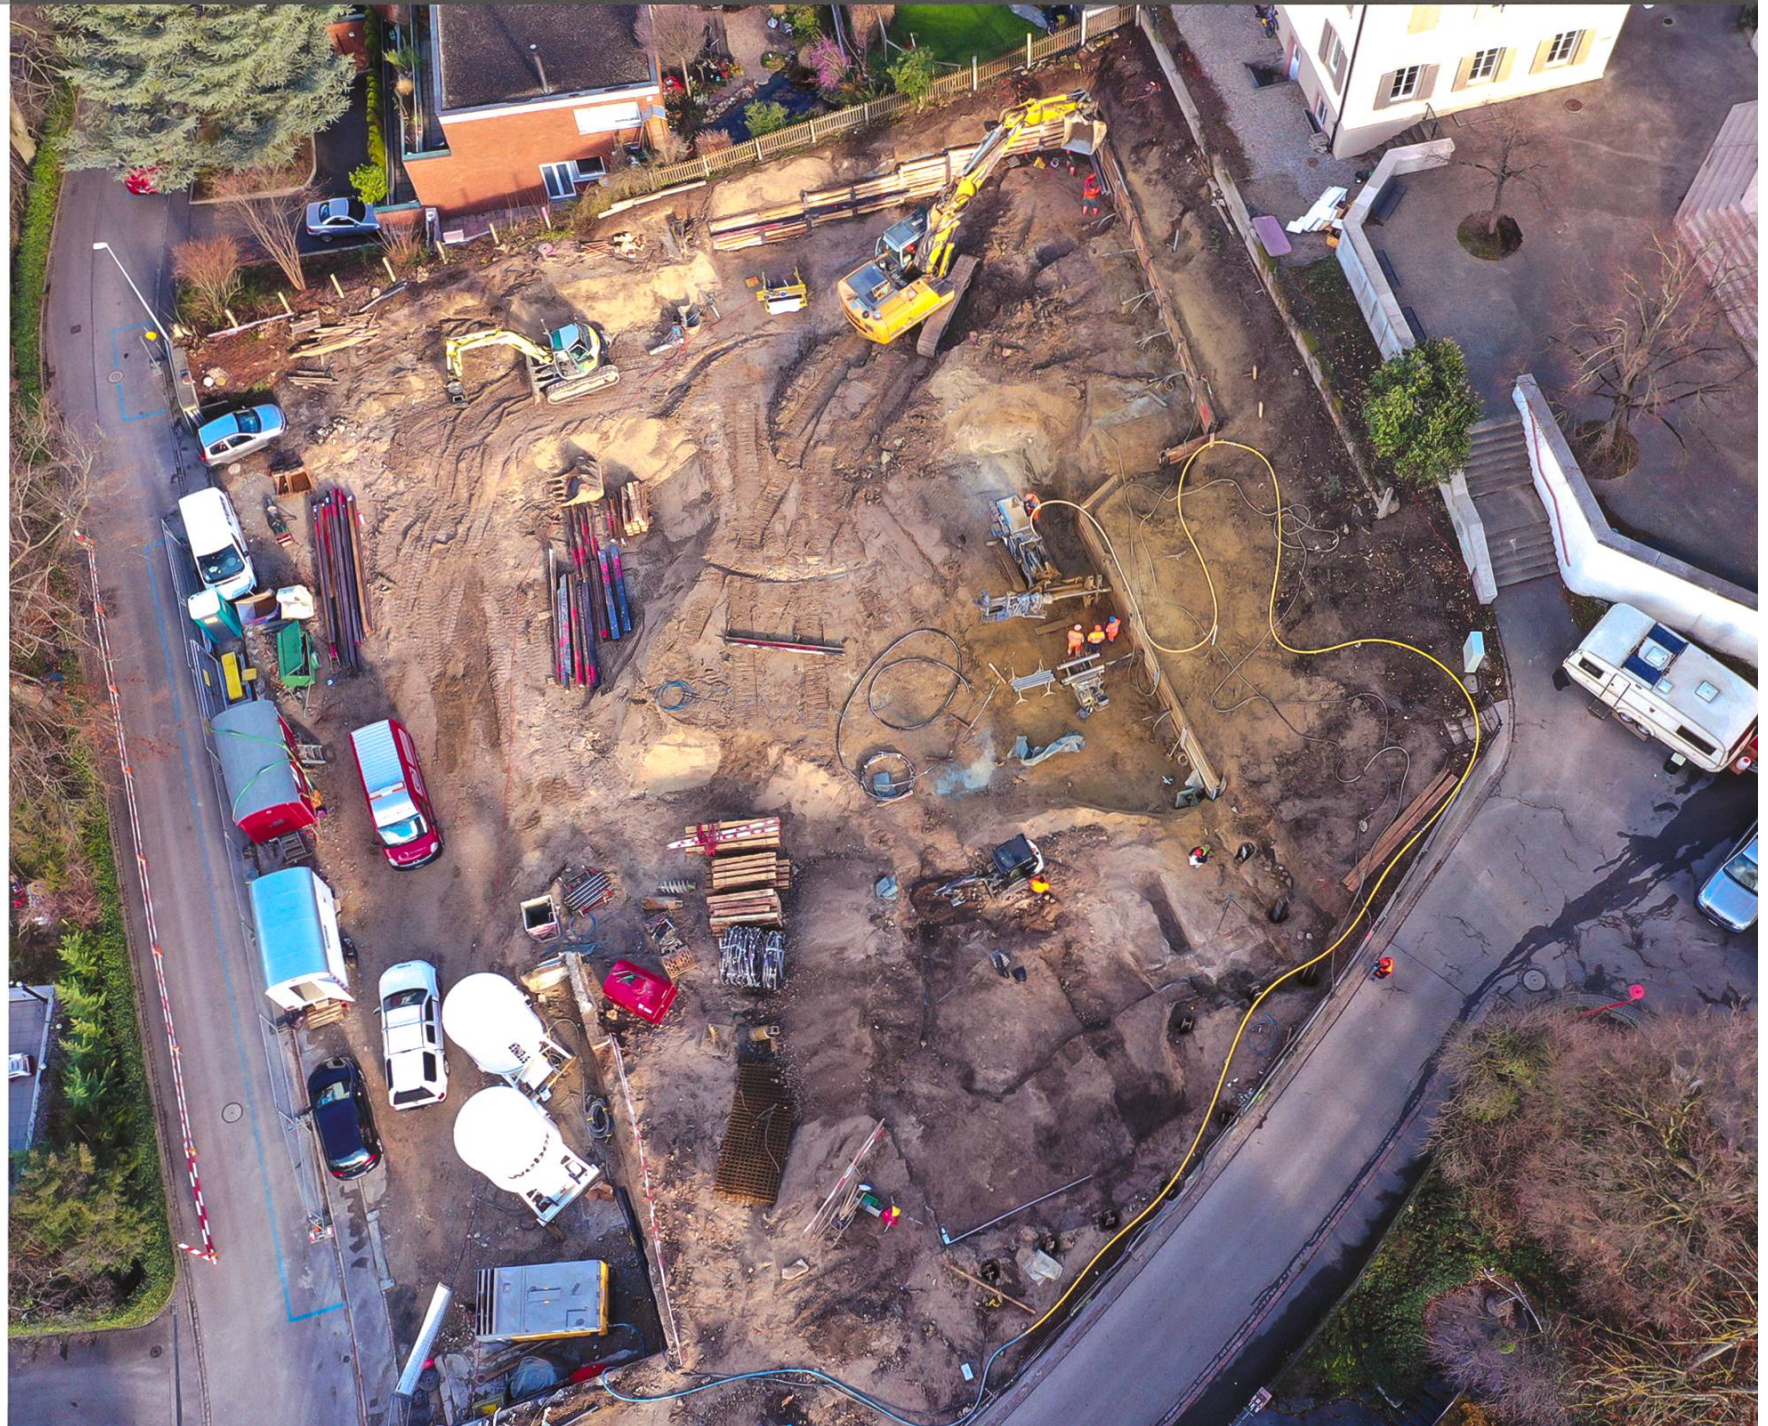
Binningen, Florastrasse.
Die Ausgrabung befindet sich am Südrand der Parzelle. Weiter im Norden ging der Baustellenbetrieb parallel weiter. Blick gegen Norden.

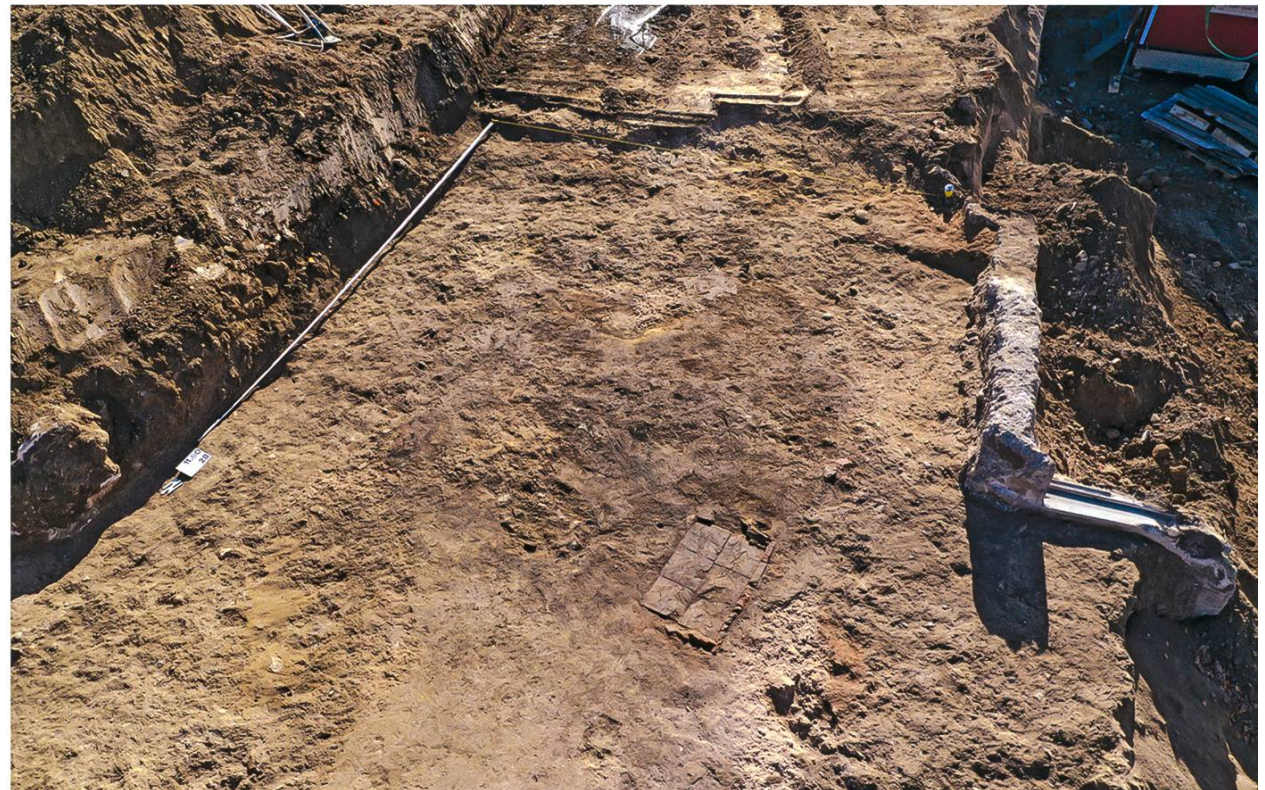
Der zuerst entdeckte Mörtelboden mit Feuerstelle. Rechts die Kellermauer des südlichen abgerissenen Hauses. Blick gegen Süden.

Vor Grabungsbeginn wurden die beiden bestehenden Einfamilienhäuser auf der Parzelle abgerissen. Danach startete der Baugrubenaushub, der eng von der Archäologie Baselland begleitet wurde. Am 5. November entdeckte Alessandro Mastrovincenzo unter der Bodenplatte des nicht unterkellerten südlichen Hauses einen römischen Mörtelboden. Dies gab den Startschuss für die archäologische Untersuchung. Nach der Freilegung zeigte sich ein mehrere Meter grosser Mörtel-estrich mit bodenebener Feuerstelle aus Ziegeln.

Die weitere Abklärung ergab, dass die Feuerstelle nachträglich in den bereits vorhandenen Boden eingebaut worden war. Dieser wurde dabei im Bereich der Feuerstelle herausgebrochen. Anschließend wurden drei Seiten mit gestellten Ziegeln eingefasst. Im Osten fehlte die Umfassung. Es ist daher wahrscheinlich, dass der Herd von hier aus bedient wurde. Dazu würde ein weiterer, ebenfalls nachträglich in den Grund eingesetzter Einbau aus gestellten Sandsteinen östlich davon passen, den man sich mit etwas Fantasie als Unterbau für eine Steinbank vorstellen kann. Als Sohle der Feuer-

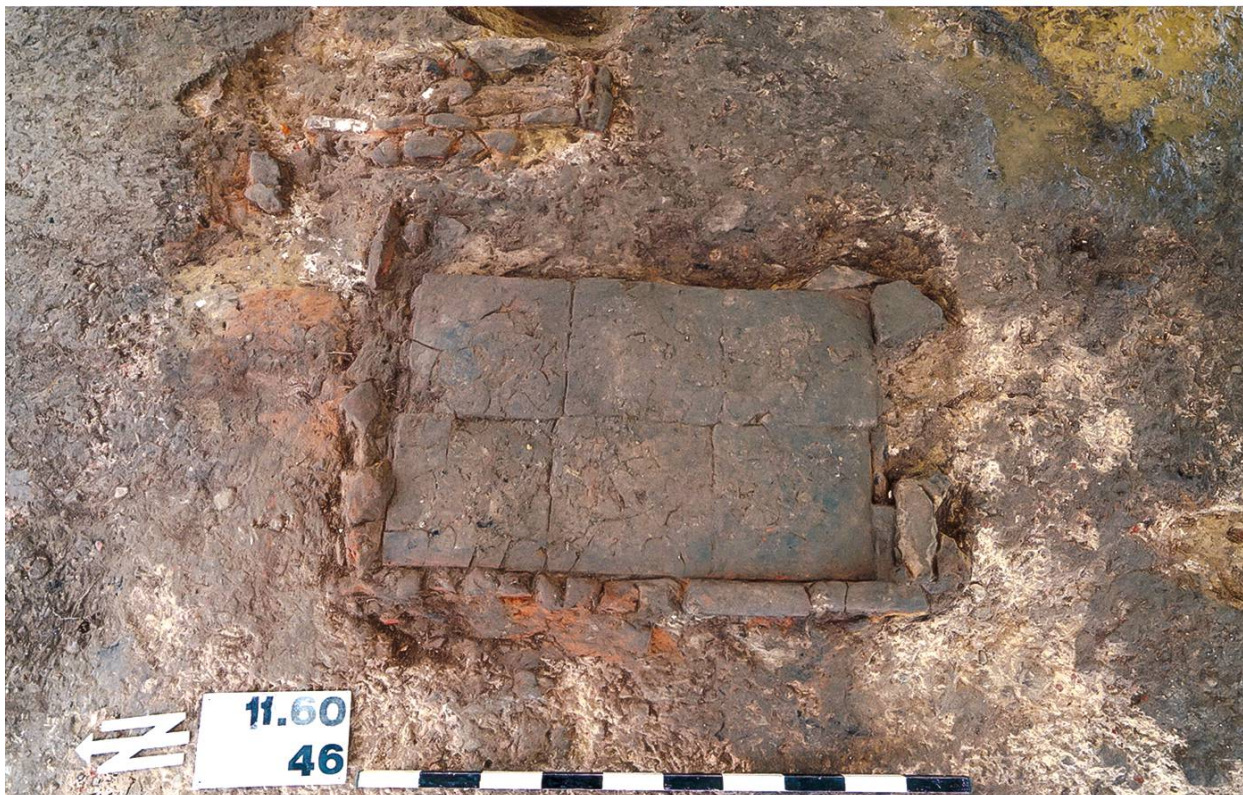
Hinter der Feuerstelle liegen die Reste einer ebenfalls nachträglich in den Mörtelboden eingesetzten Konstruktion. Blick gegen Osten.

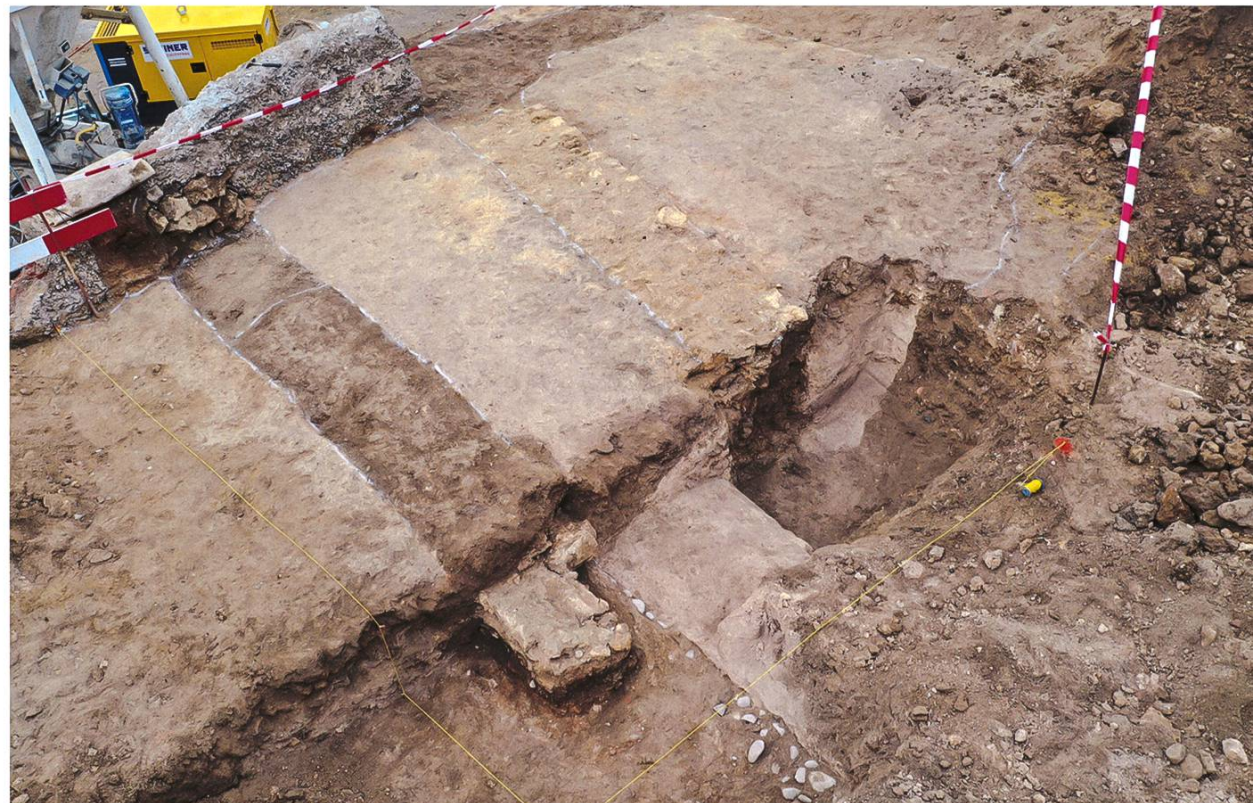
Links die teilweise geplünderte Mauer von Gebäude B. Die ältere Mauer rechts (Bau A) blieb unter dem Mörtelboden von Gebäude B verschont.

Die Fundamente von B und C waren intensiv geplündert worden, wobei man es ausschliesslich auf die Kalktuffe abgesehen hatte. Dies kann zur Gewinnung von Bausteinen erfolgt sein. Beim Öffnen der letzten Grabungsfläche kam ein weiterer möglicher Grund in Spiel: Der Fund eines gut erhaltenen Kalkbrennofens aus der Römerzeit.

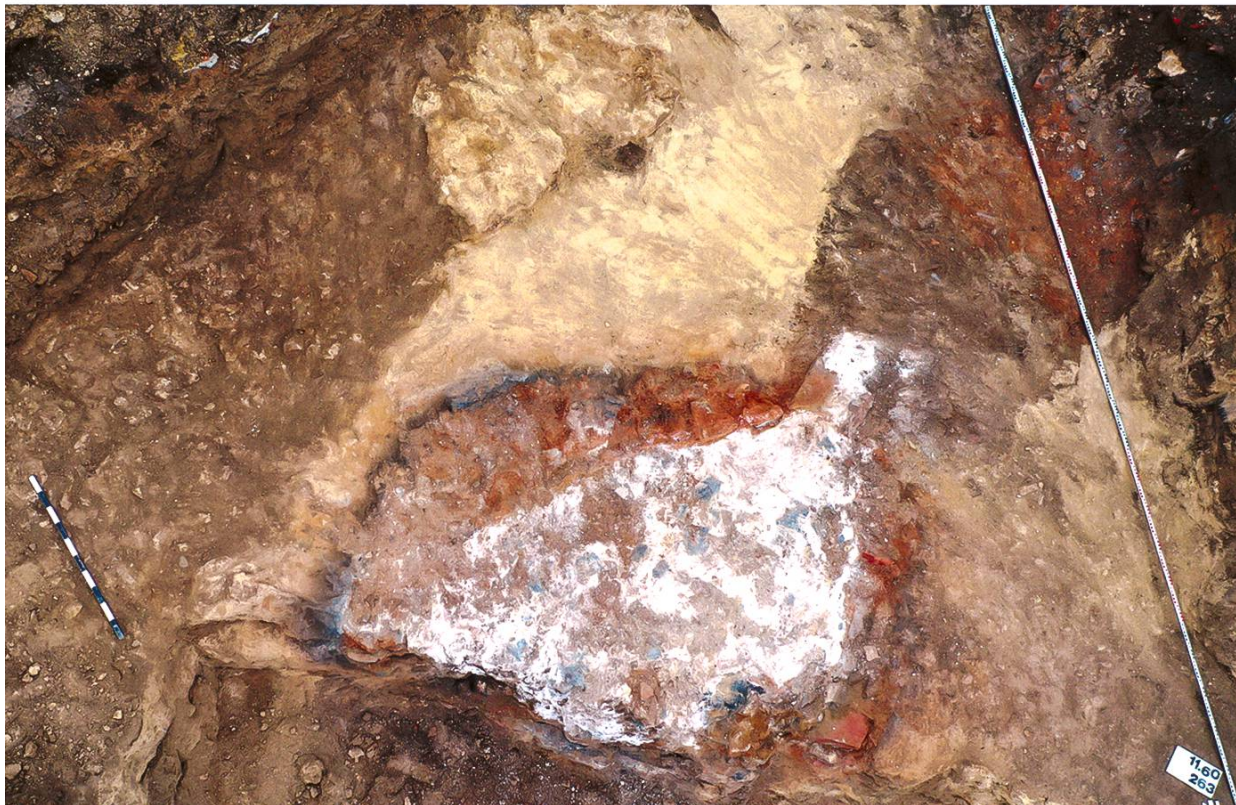
Blick auf den Kalkbrennofen mit dem weissen Kalk im Brennraum, rechts oben die brandig verfallene «Ofenküche». Blick nach Süden.

Über diesen Ablagerungen befand sich eine grosse, kompakte Masse aus gelöschtem Branntkalk. Sie wurde zuerst als die heruntergestürzte und nicht mehr entfernte letzte Charge interpretiert. Die geoarchäologische Untersuchung zieht aufgrund der heterogenen Zusammensetzung der Masse

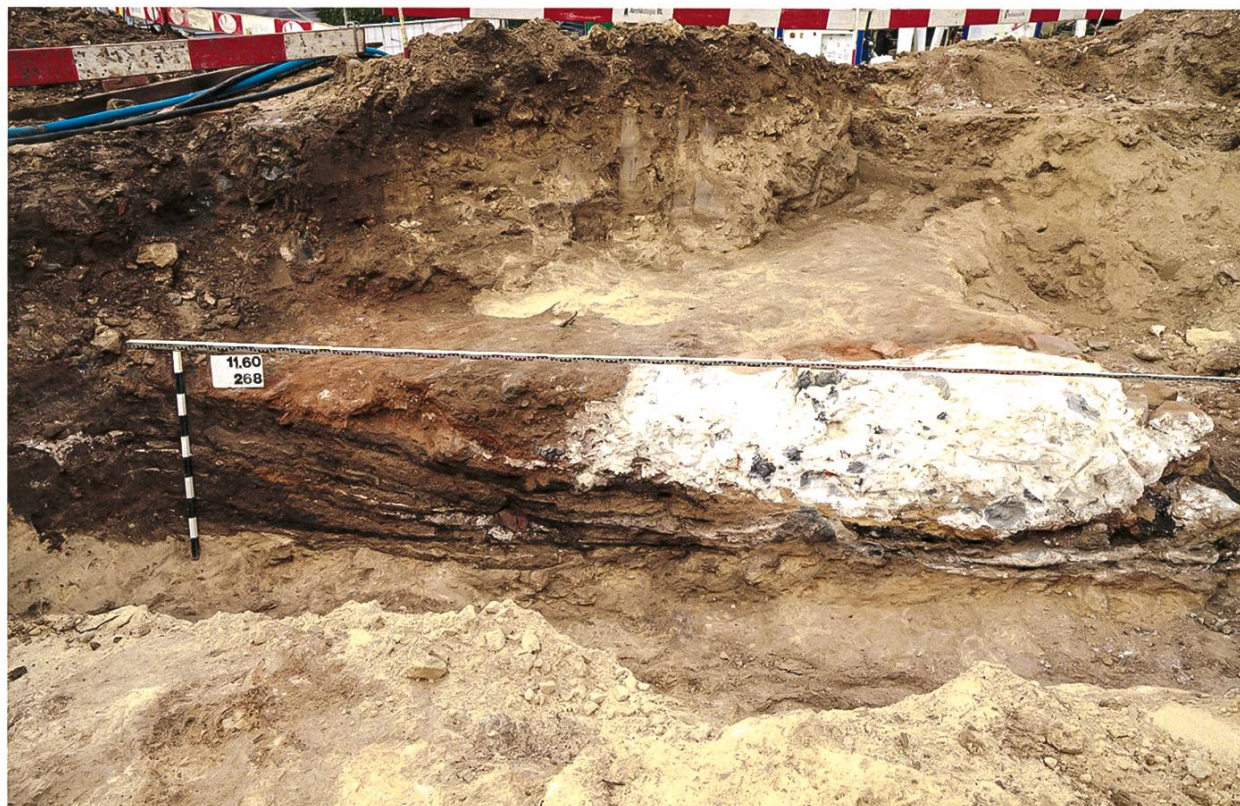
Längsschnitt durch den Ofen und den Nordteil der «Küche» (links). Die dortigen Schichten lagerten sich während der Nutzungszeit ab.

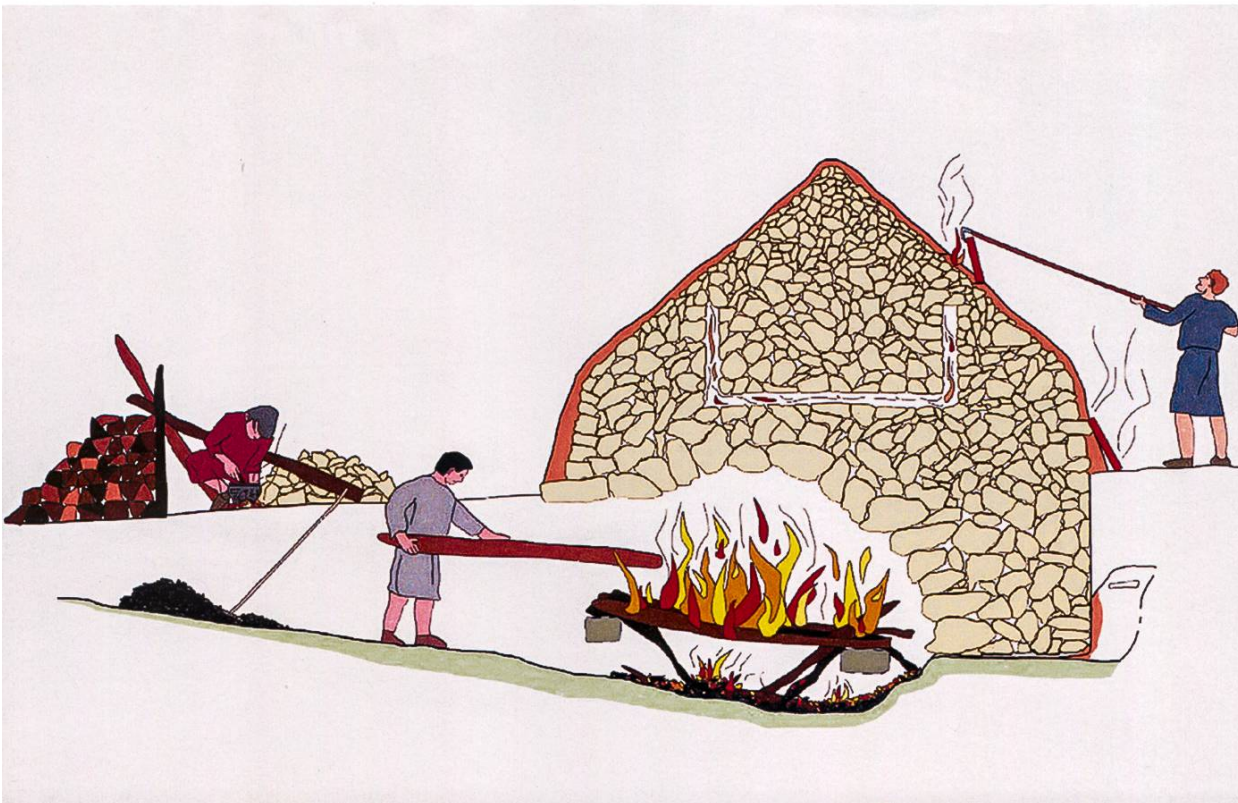
Rekonstruktion eines
2009 in Kempraten
ausgegrabenen Kalk-
ofens vergleichbarer
Bauart (Kantonsarchäo-
logie St. Gallen).

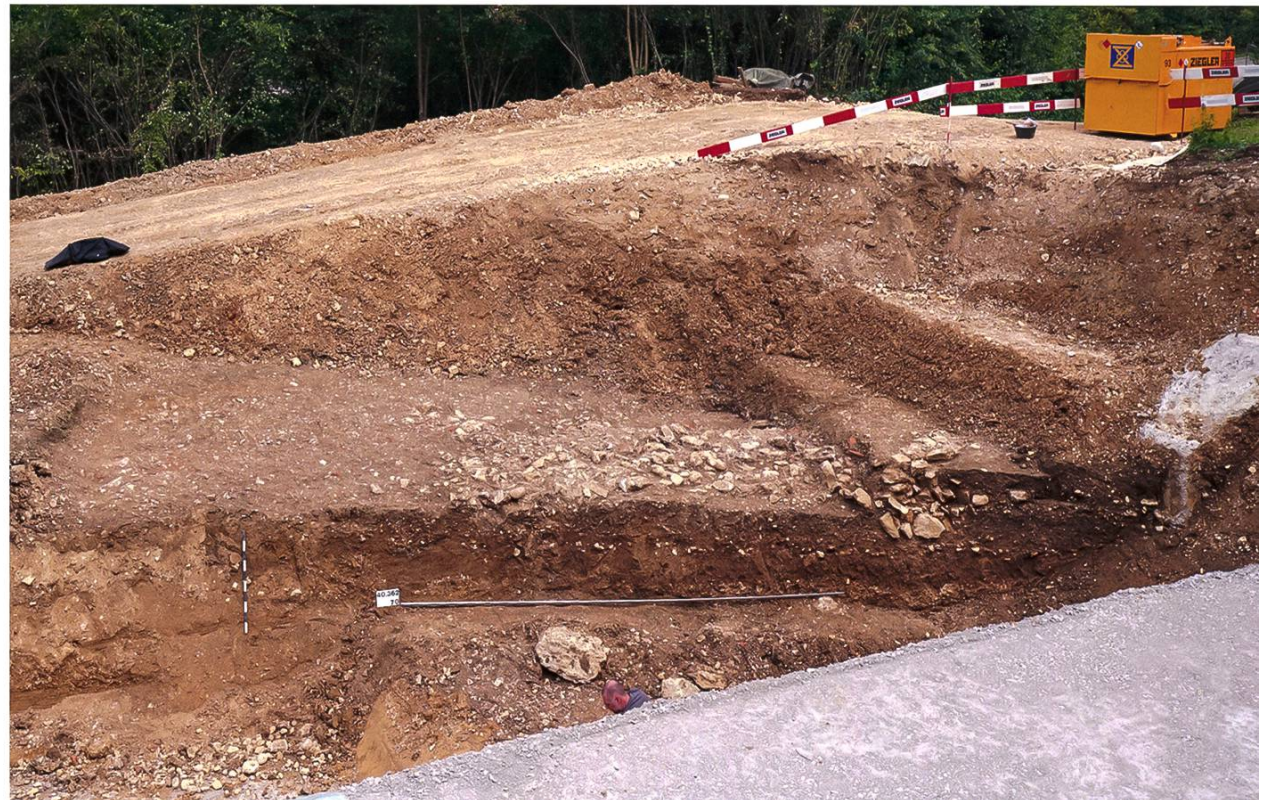
Rechts im Bild Mauer 3, links davon Versturzereste und diverse Horizonte, die sich als Kiestreifen im Profil abzeichnen.

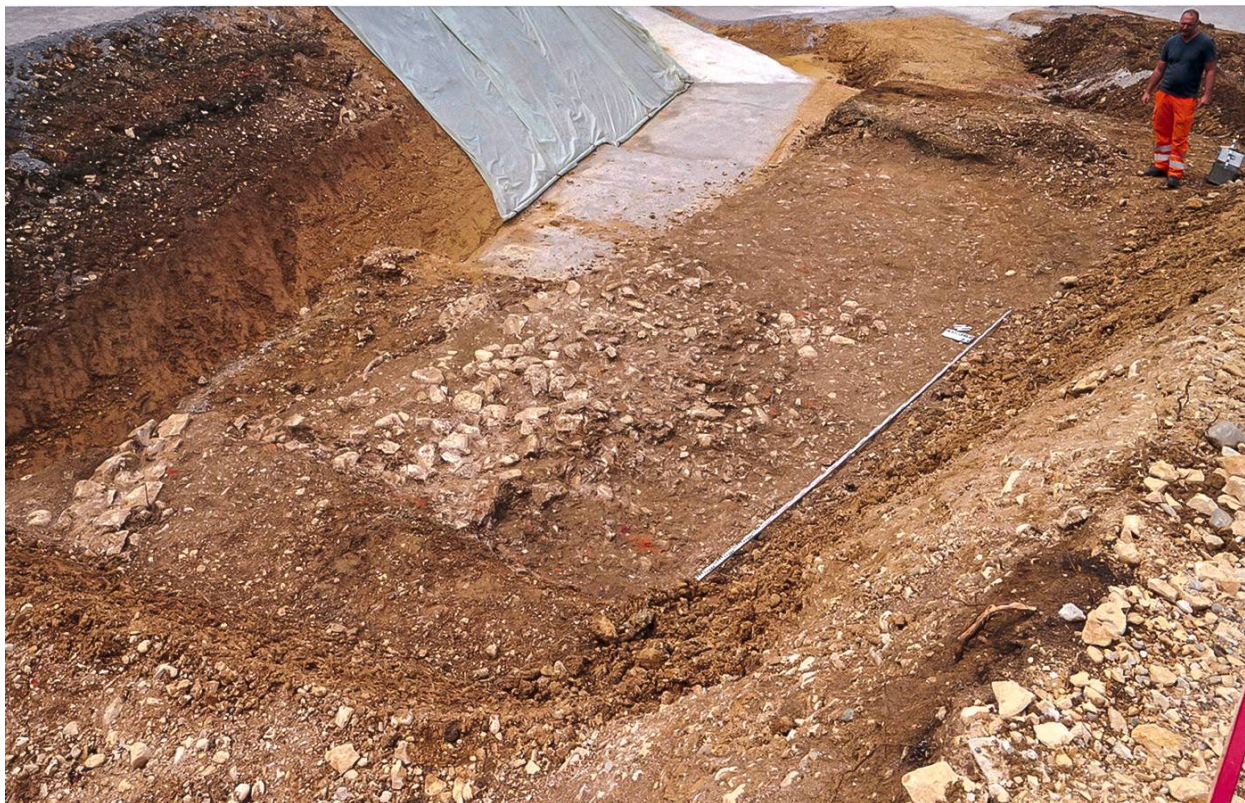
Mauer 3. Die kaum erkennbaren Überreste von Mauer 2 verschwinden schräg gegenüber in der Böschung, knapp neben der Plastikplane.

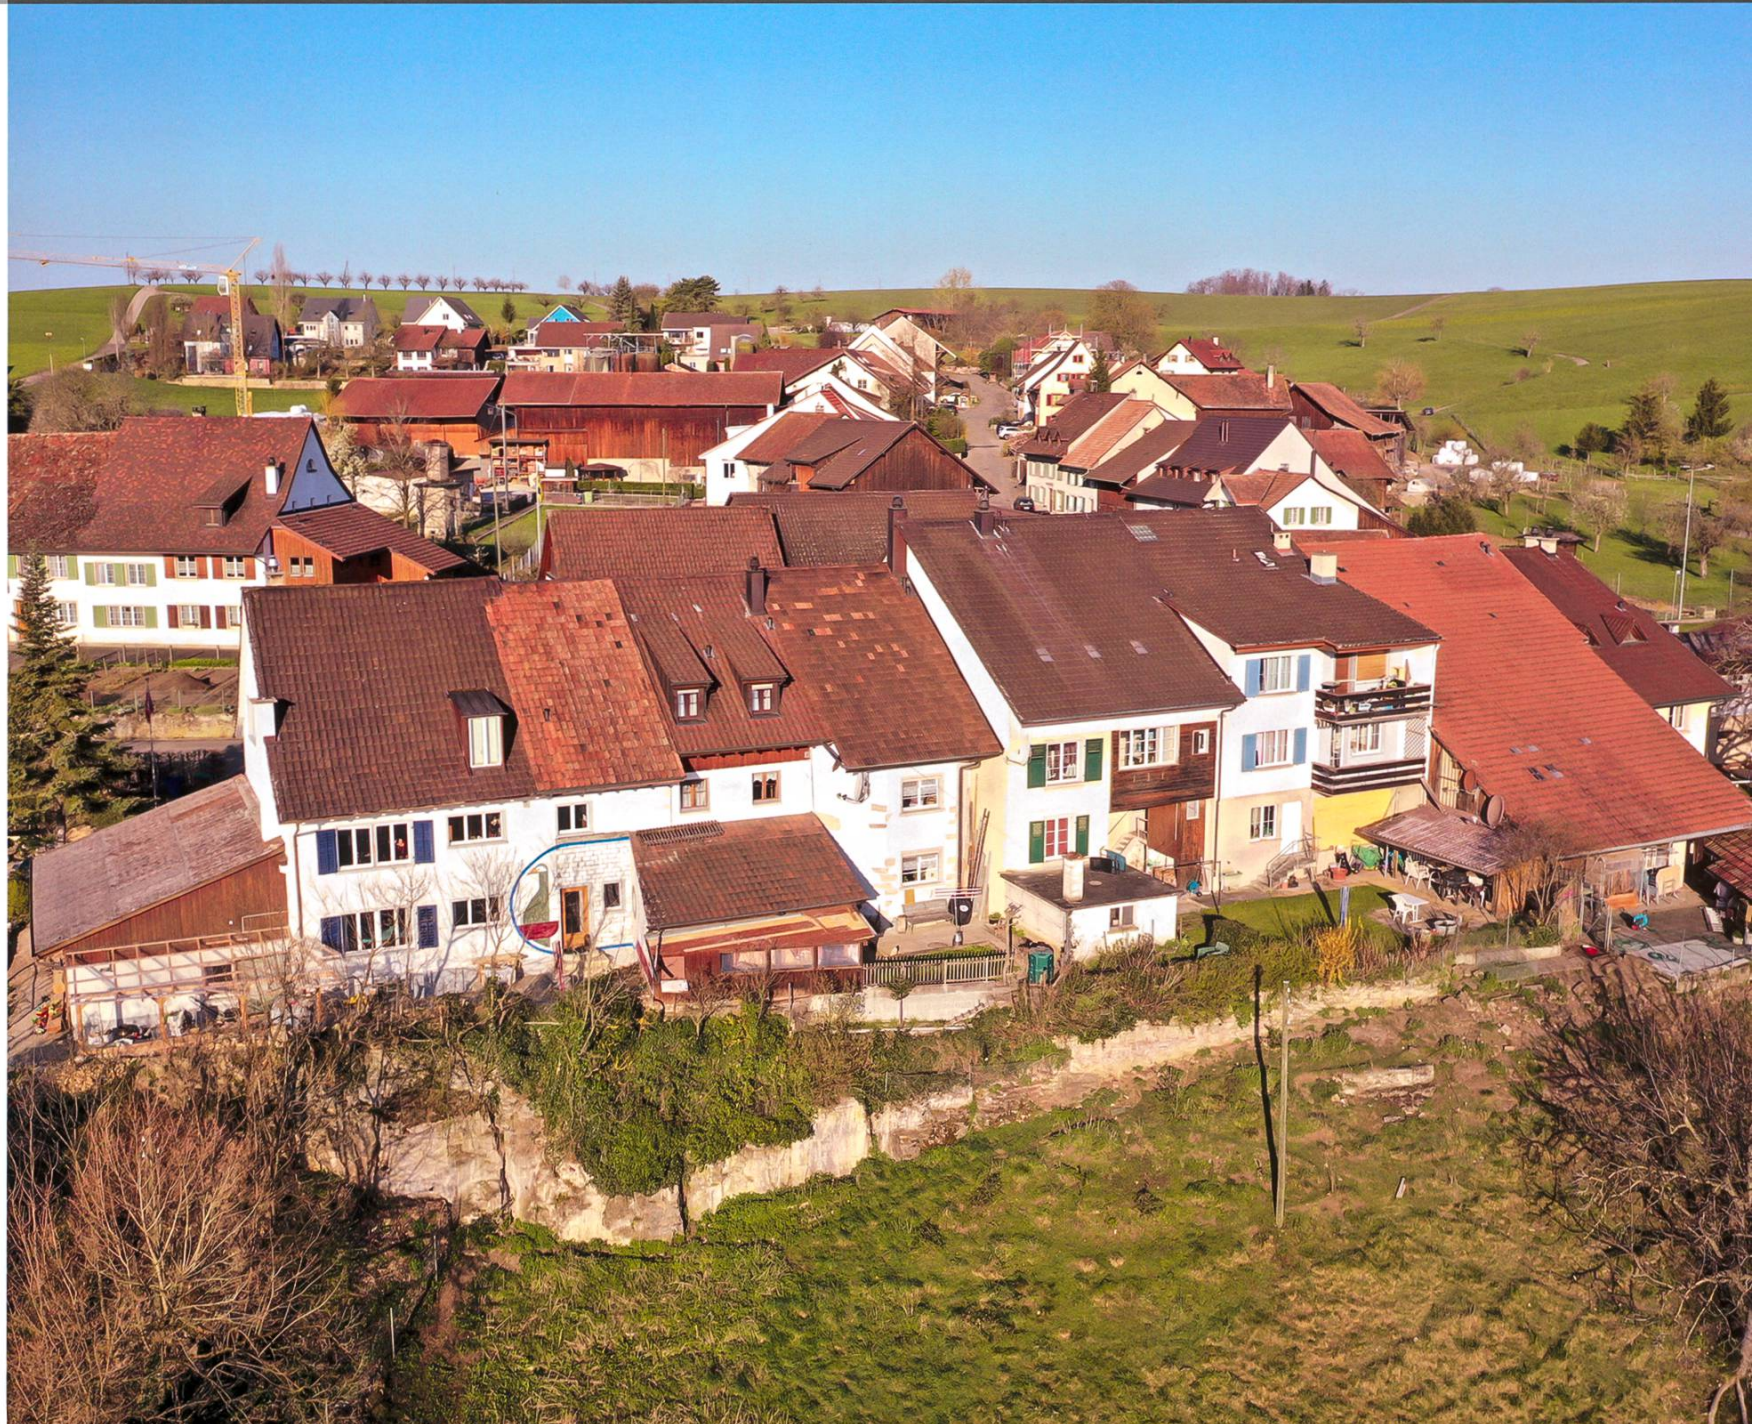
Wittinsburg, Unterdorfstrasse 7: Kapelle über frühmittelalterlichem Friedhof?

Die Südfassade der ehemaligen Kapelle mit dem rundbogigen Eingang und einem der beiden nachträglich eingebauten spätgotischen Doppelfenster.

rundbogiger Eingang und in fünf Metern Höhe ein abgeschrägtes Gurtgesims aus Kalksteinblöcken zu erkennen. Dieses Gesims aus Tenniker Muschelagglomerat markiert wohl den seinerzeitigen Dachansatz. Darunter sind in der heutigen Stube im ersten Obergeschoss und in der Küche noch zwei schmale Fenster erhalten.

Nach ihrer Aufgabe im Zuge der Reformation wurde die Kapelle zum Wohnhaus umgestaltet und mit einem im Westen angebauten Ökonomietrakt als Bauernhaus genutzt. Die beiden spätgotischen, umlaufend gekehrten Doppelfenster in der südlichen Traufwand – wiederum aus Tenniker Stein –

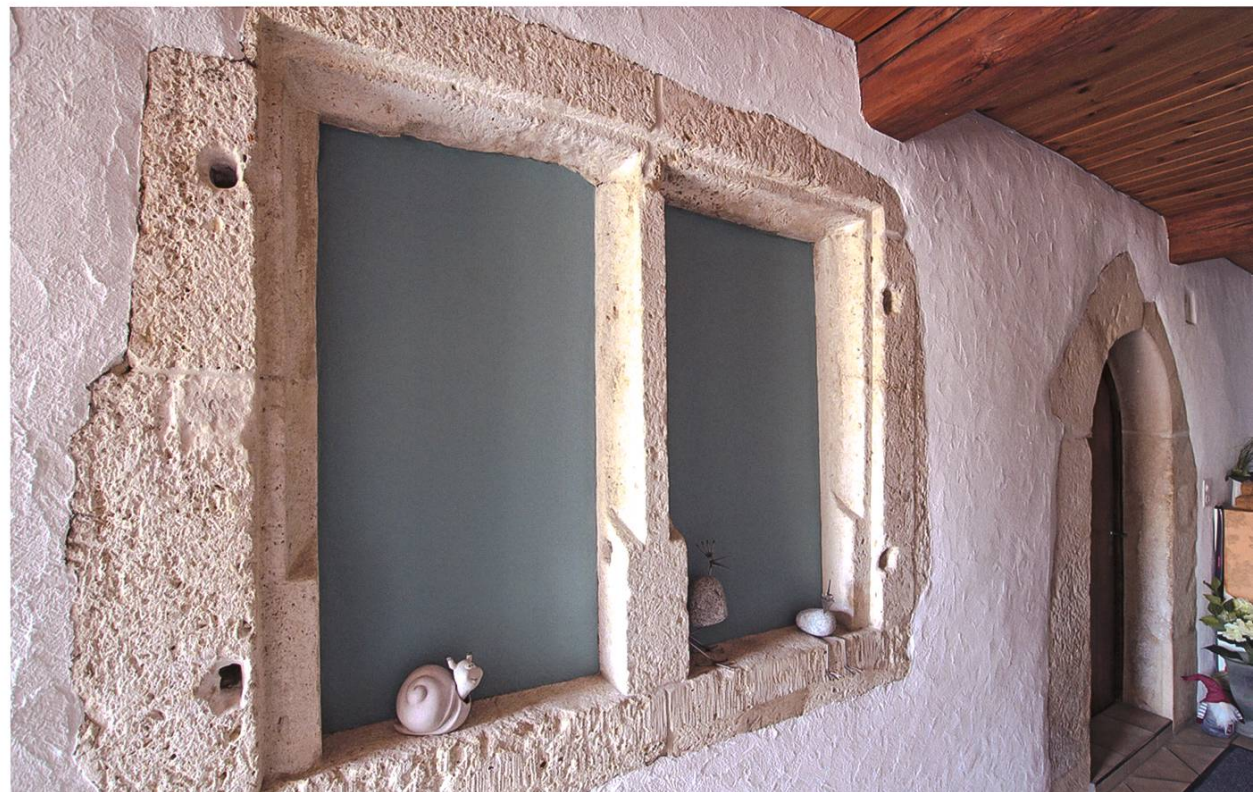
Georg Friedrich Meyer (um 1680) skizziert die «alte capell» mit ziegelgedecktem Satteldach und angebauter Ökonomie mit Walmdach.

damalige Liegenschaft war mit etwa neun Metern um etwa drei Meter schmaler als das aktuelle. Ihre dokumentierte Länge betrug ebenfalls neun Meter. Auf der Skizze von Meyer präsentiert sich der Grundriss des Baus indes nicht als Quadrat, sondern als Rechteck.

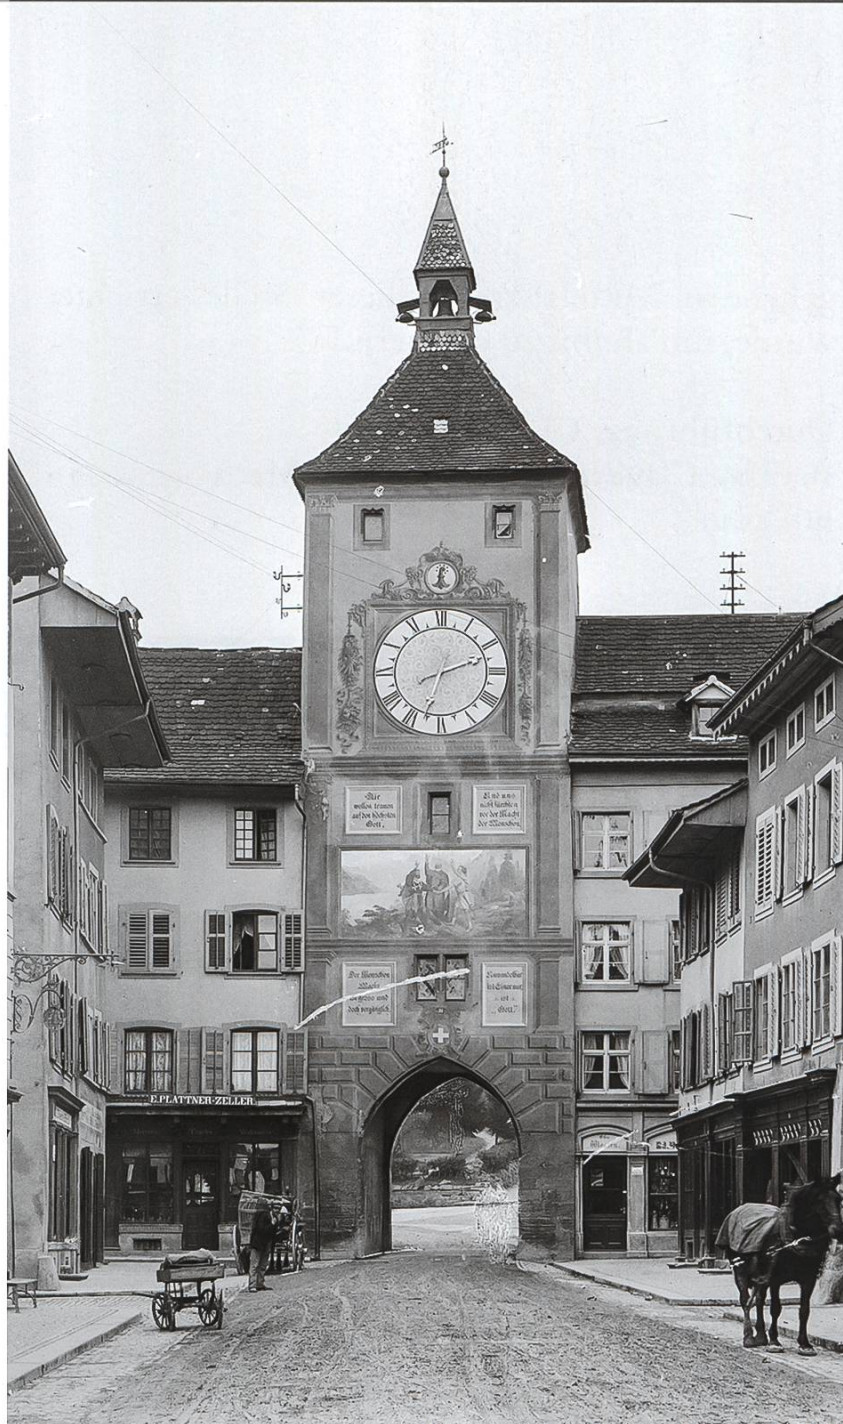
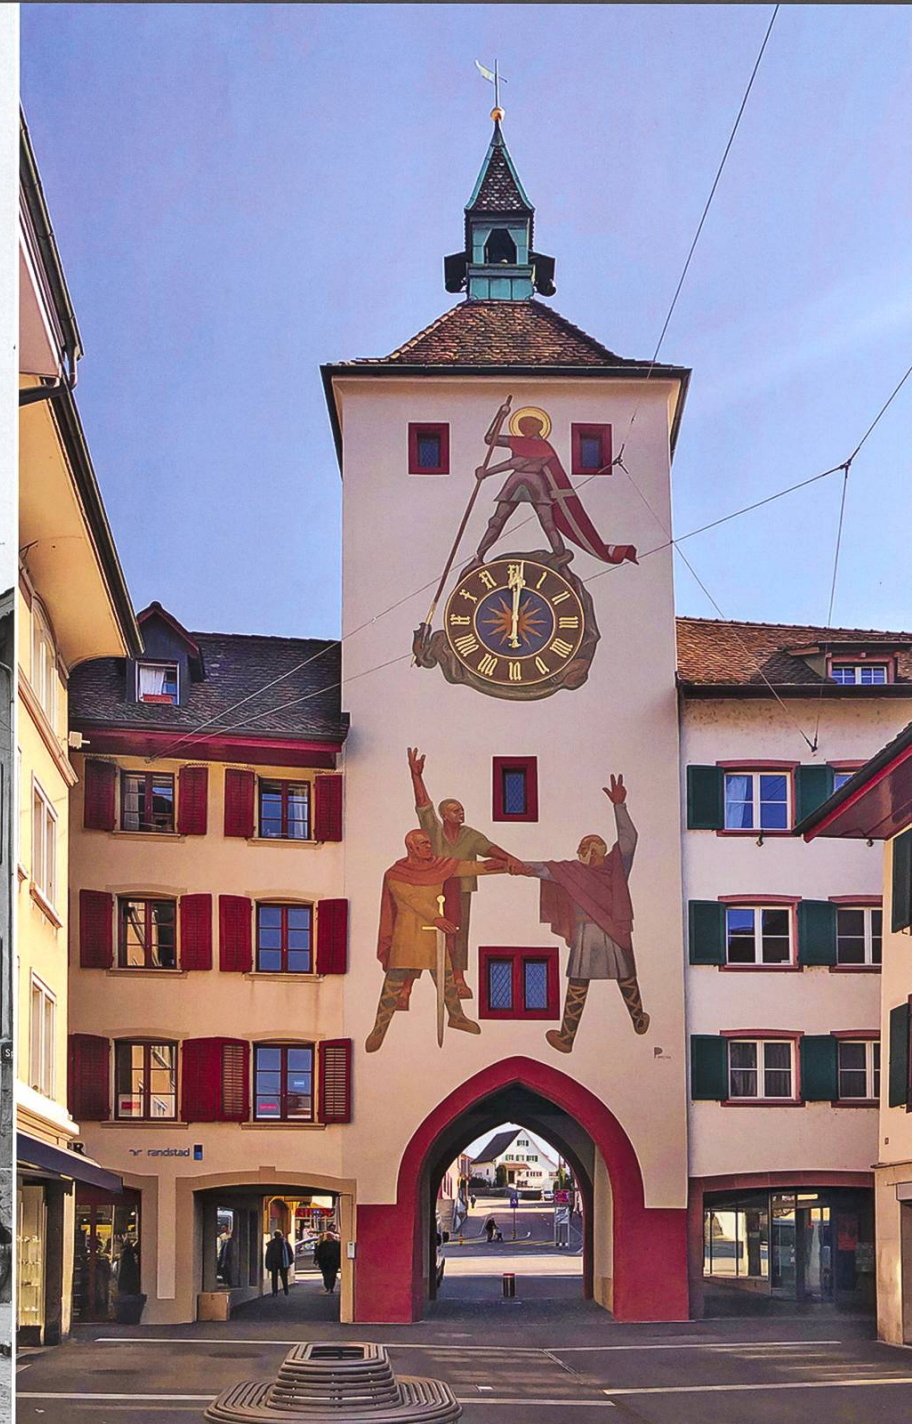
Links das «Törl» 1896 mit der heute nicht mehr vorhandenen Bemalung des Historismus in einer Fotografie von Arnold Seiler. Rechts die Situation nach Abschluss der Renovation 2018/19 (Foto Daniel Christen).

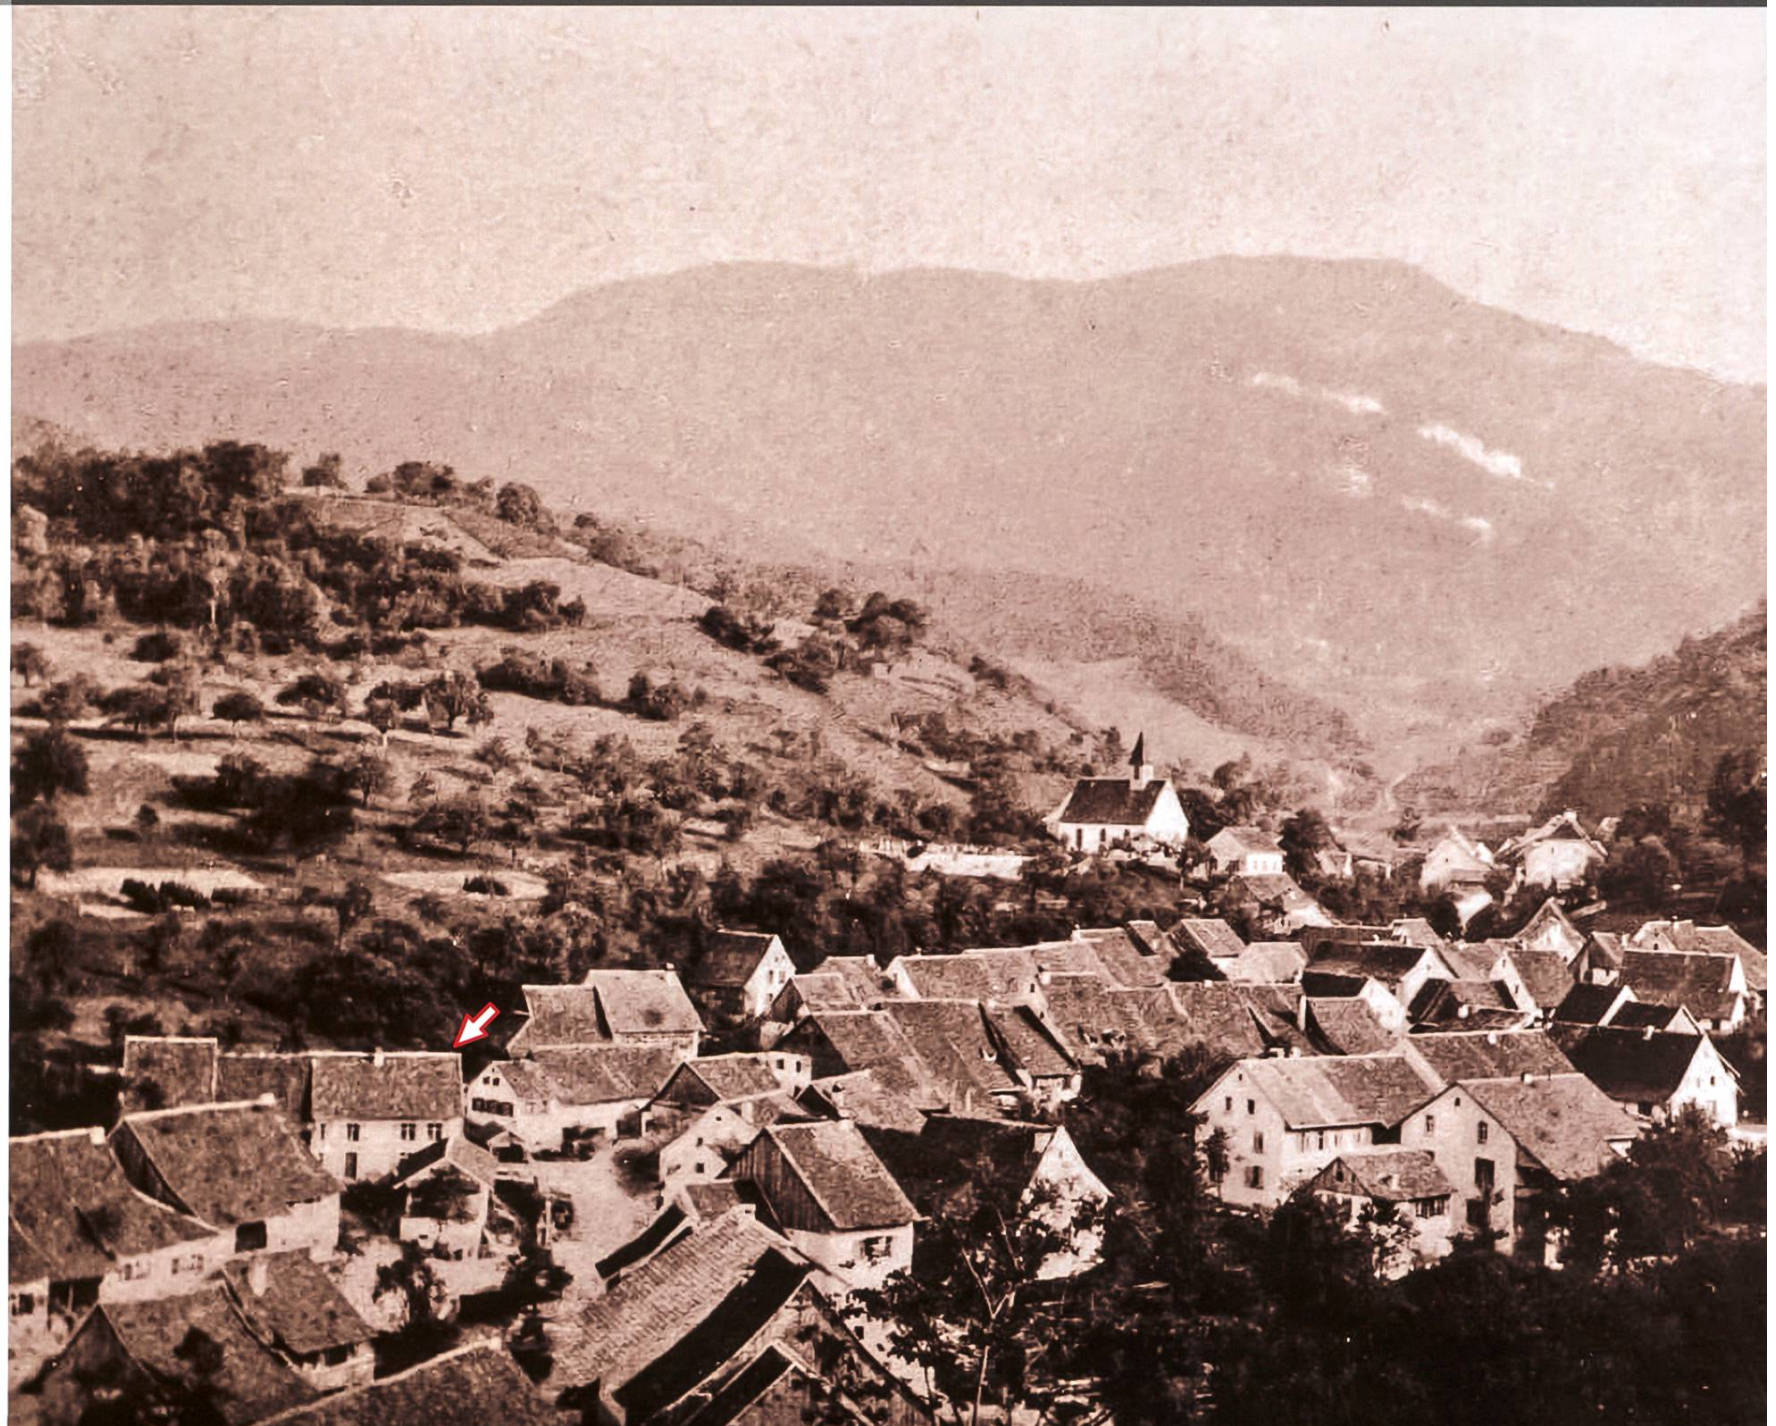
Reigoldswil, Unterbiel.

Ansicht des Dorfes
aus der Zeit um 1880.

Die untersuchte
Liegenschaft mit der
vorgelagerten Säge
ist mit einem Pfeil
markiert.
