Zeitschrift: Jahresbericht : Dokumentationen und Funde / Archäologie Baselland
Herausgeber: Archäologie Baselland
Band: - (2019)

Artikel: Grabungen und Bauuntersuchungen
Autor: Marti, Reto
DOI: <https://doi.org/10.5169/seals-880568>

Grabungen und Bauuntersuchungen

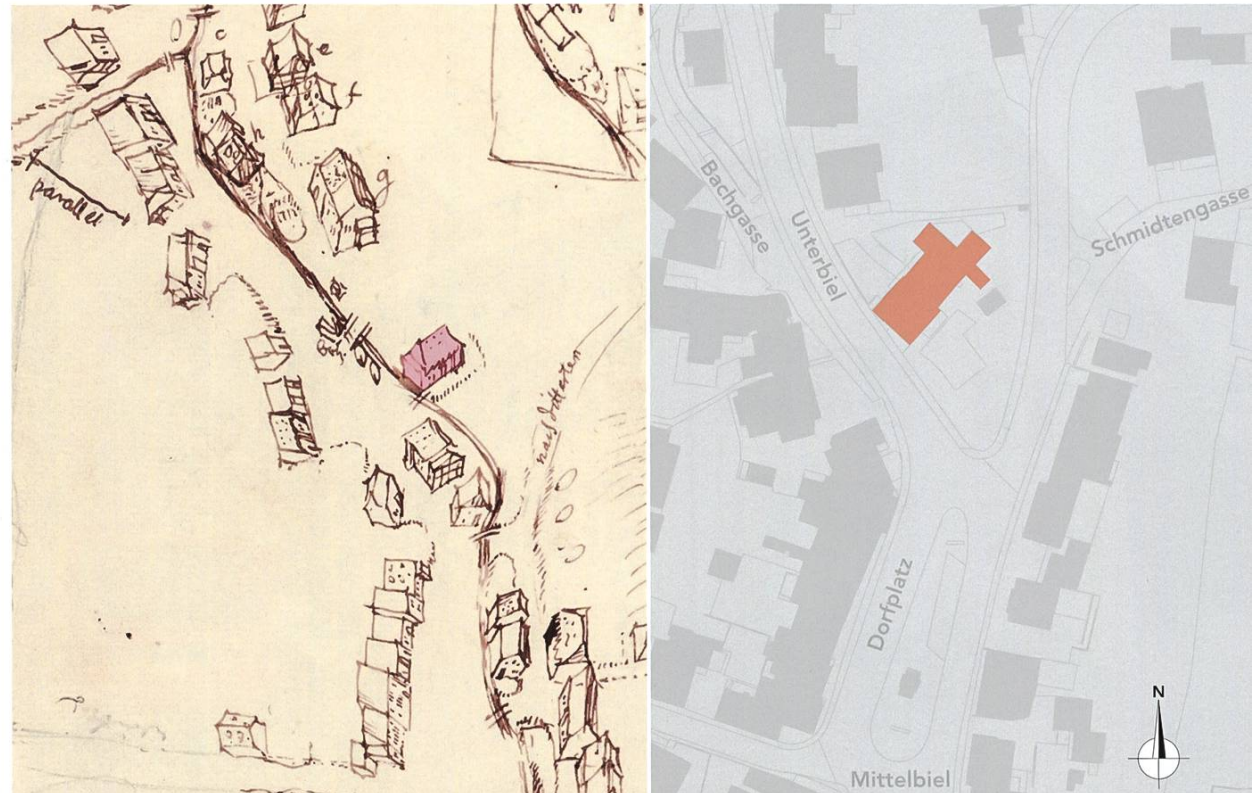
Reigoldswil, Unterbiel 2.
Der untersuchte Gebäu-
deteil (links, gestrichelt)
und die mögliche
ursprüngliche Grund-
konstruktion (rechts).

damalige Liegenschaft war mit etwa neun Metern um etwa drei Meter schmaler als das aktuelle. Ihre dokumentierte Länge betrug ebenfalls neun Meter. Auf der Skizze von Meyer präsentiert sich der Grundriss des Baus indes nicht als Quadrat, sondern als Rechteck.

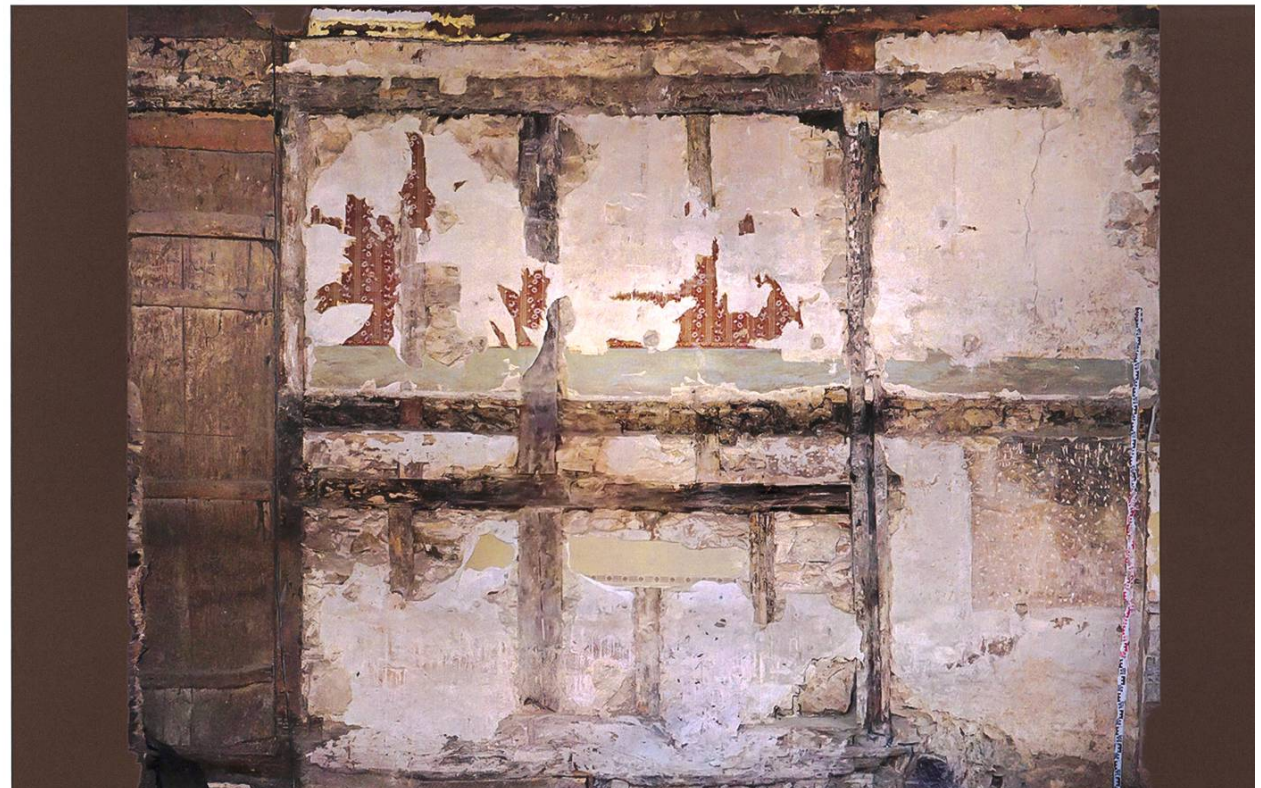
Rückwärtige Wand des untersuchten Gebäudeabschnitts mit Überresten des Abbunds des ältesten fassbaren Baus.

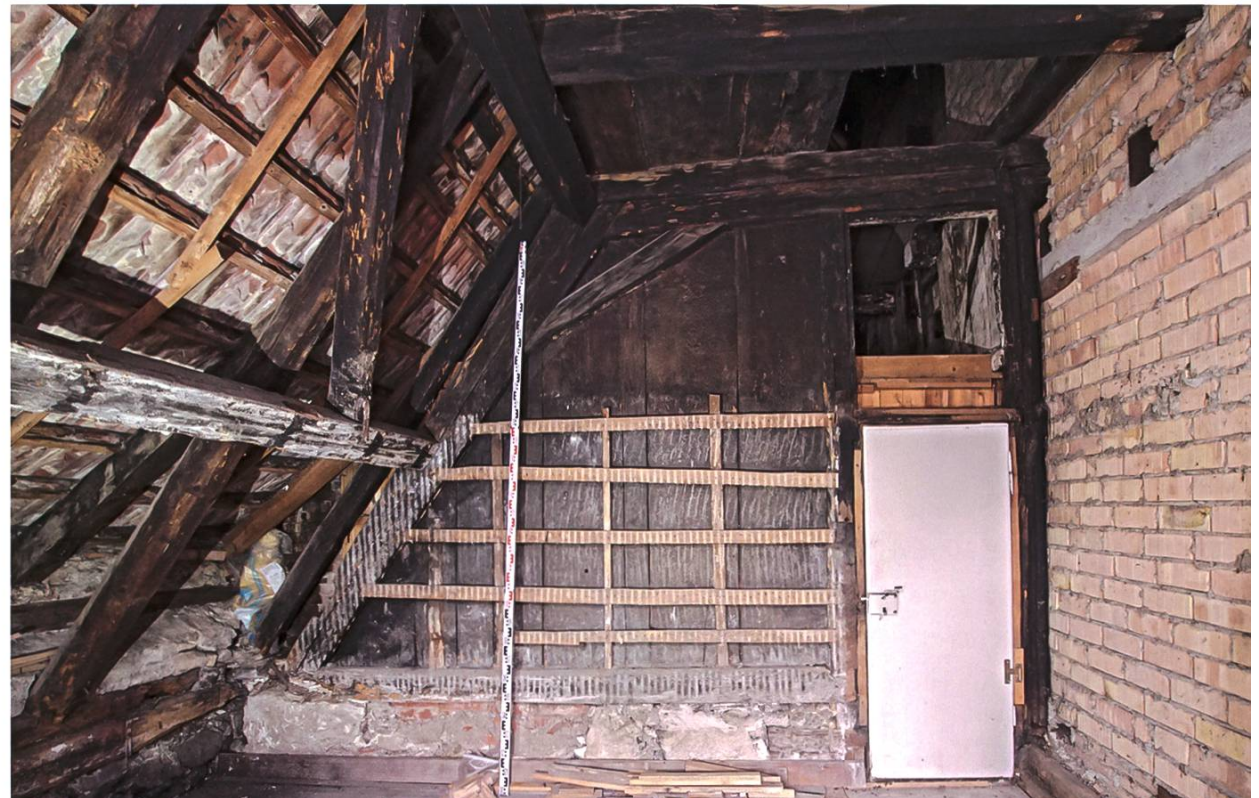
**Ansicht an die Binder-
ebene im Dachgeschoss
mit ursprünglicher Bret-
terwand, Türe und Luke
auf den Kehlboden.**

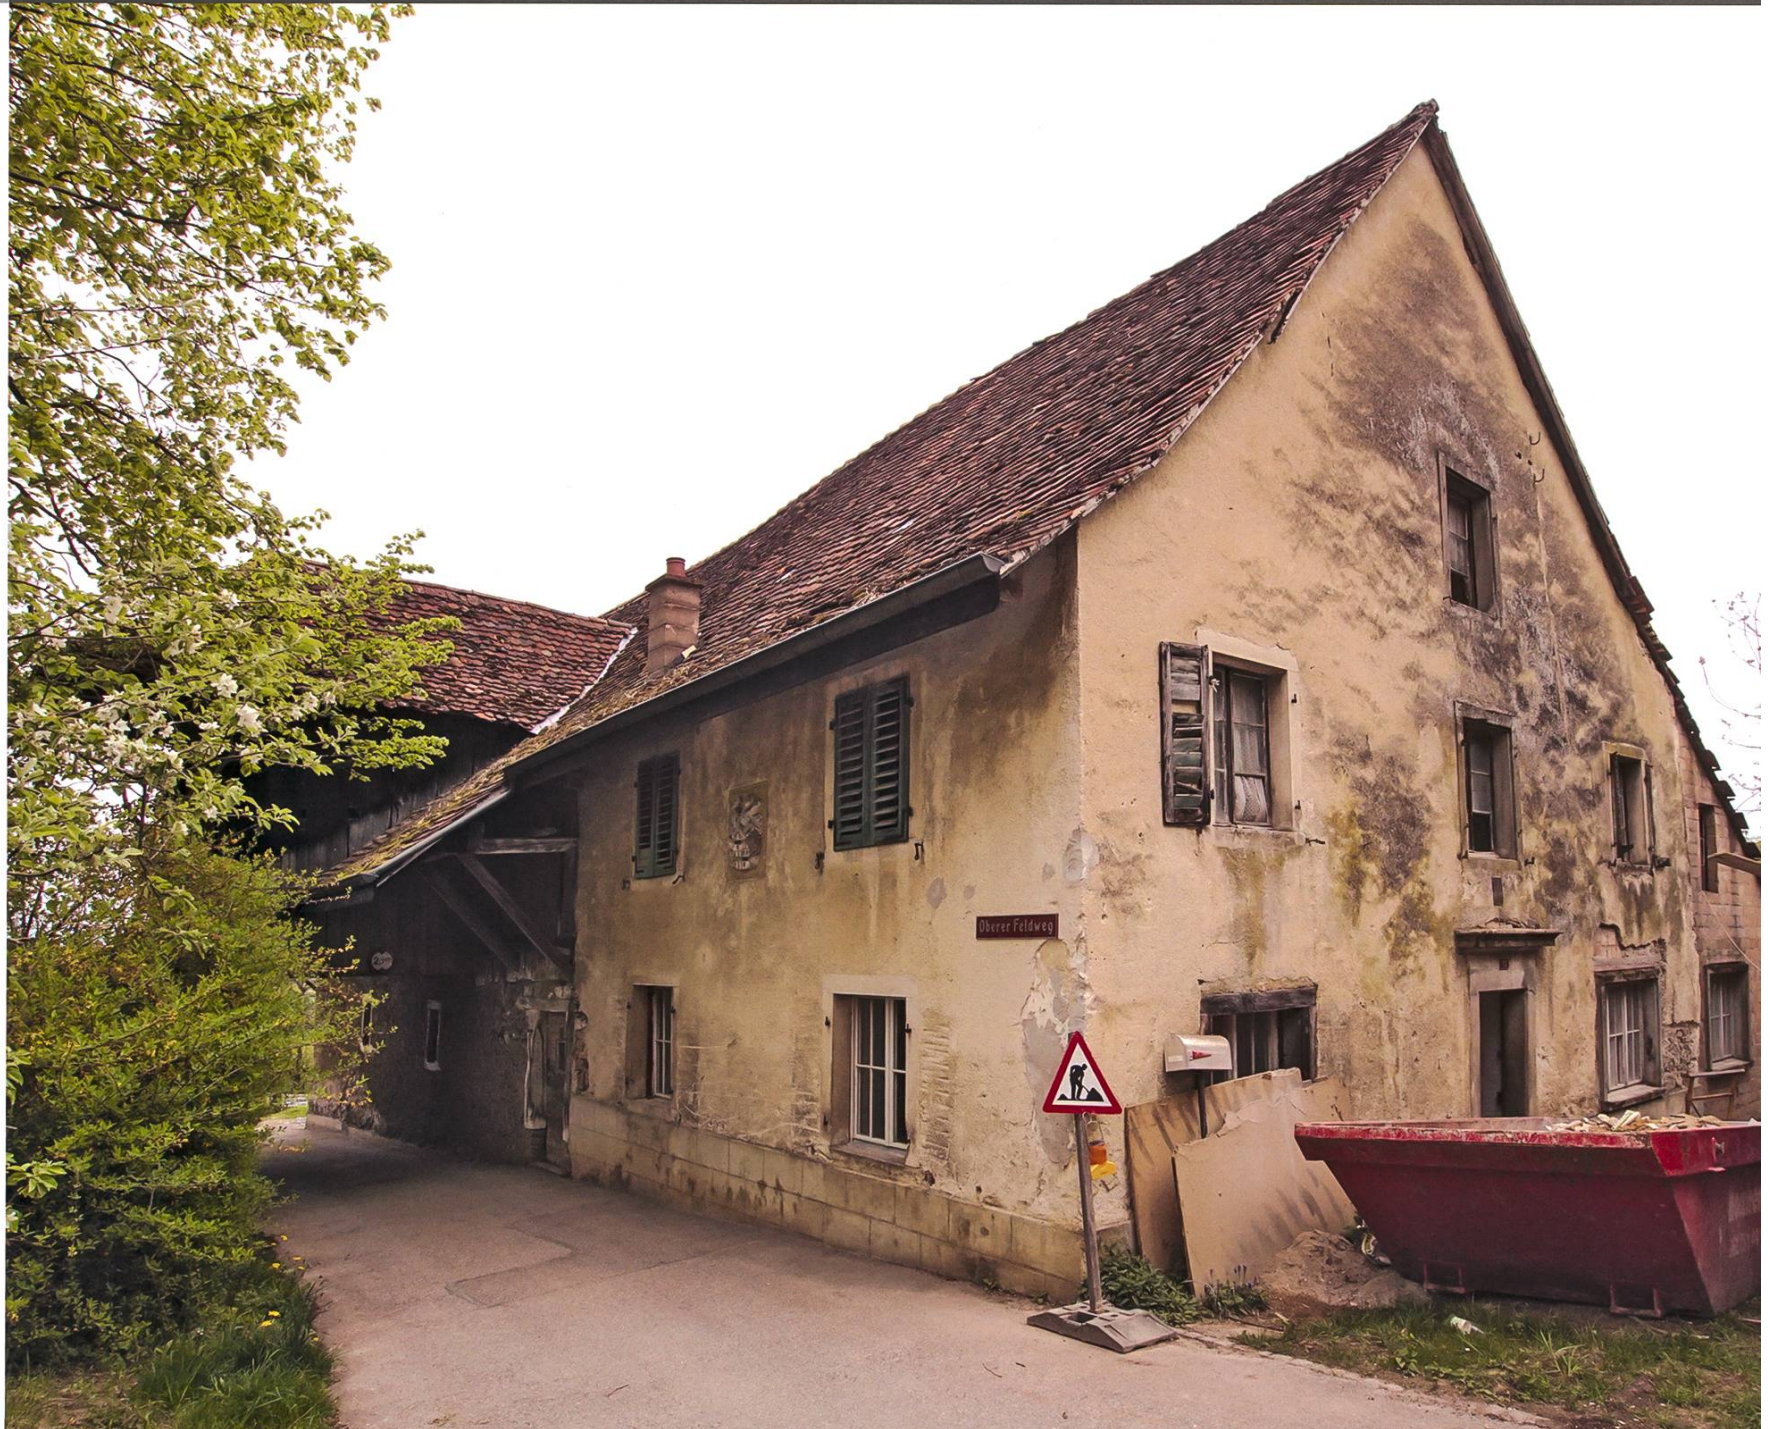
Burg im Leimental,
Dorfplatz 10. Das
stattliche Bauernhaus
gilt im Volksmund als
«Meierhof».

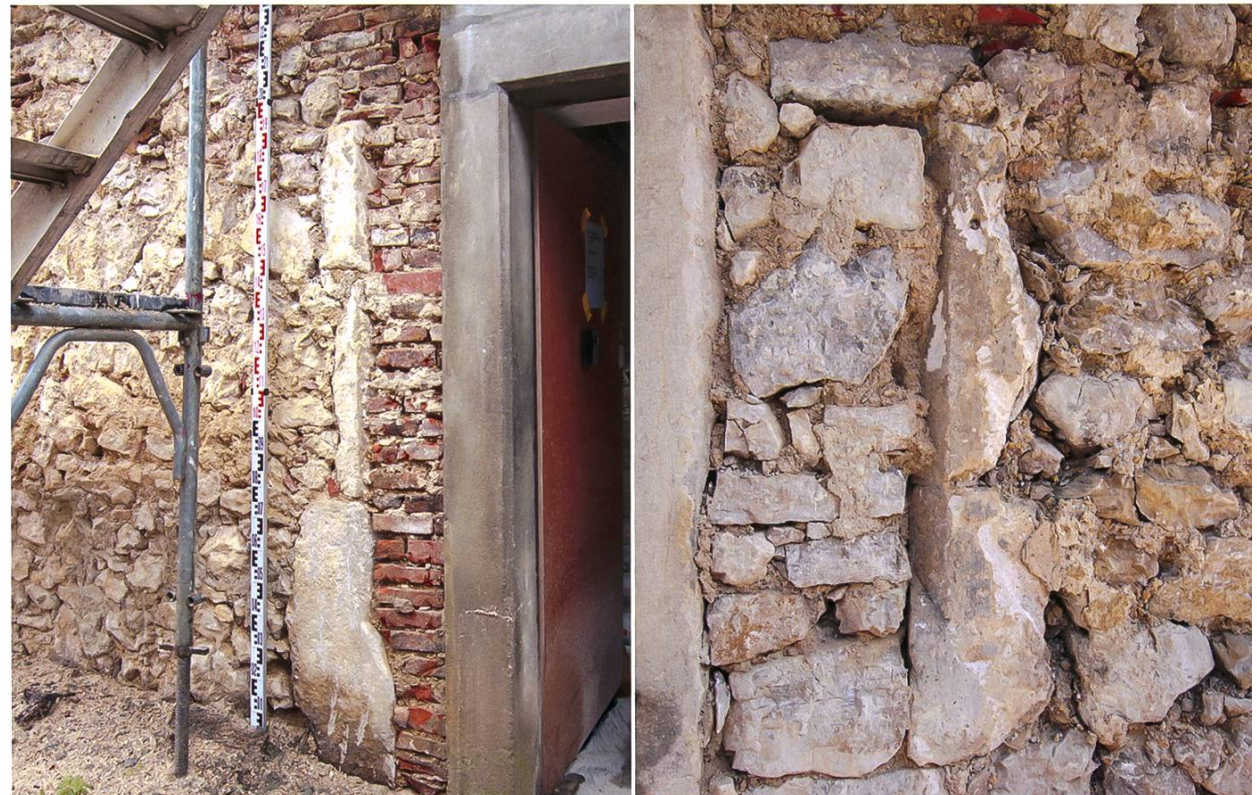
Neben den heutigen Öffnungen fanden sich spätgotische Gewände eines älteren Eingangs (links) und von zugemauerten Fenstern (rechts).

Um das heutige Wohnhaus sanieren zu können, musste 2019 der Fassadenputz entfernt werden. Dabei wurden im Mauerwerk ältere Bauphasen sichtbar. Den Kern bildete ein anderthalbstöckiger Wohnbau, errichtet in Bruchsteinmauerwerk mit Eckquadern. Im Südgiebel sind Reste zweier Fenster mit spätgotischen Gewänden erhalten, in der Firstachse lag ein stattlicher Haupteingang. Das Gebäude hatte nur ein Vollgeschoss, die obere bewohnte Etage lag bereits im Dachgeschoss. Die Länge dieses ersten Bauwerks ist nicht bekannt.

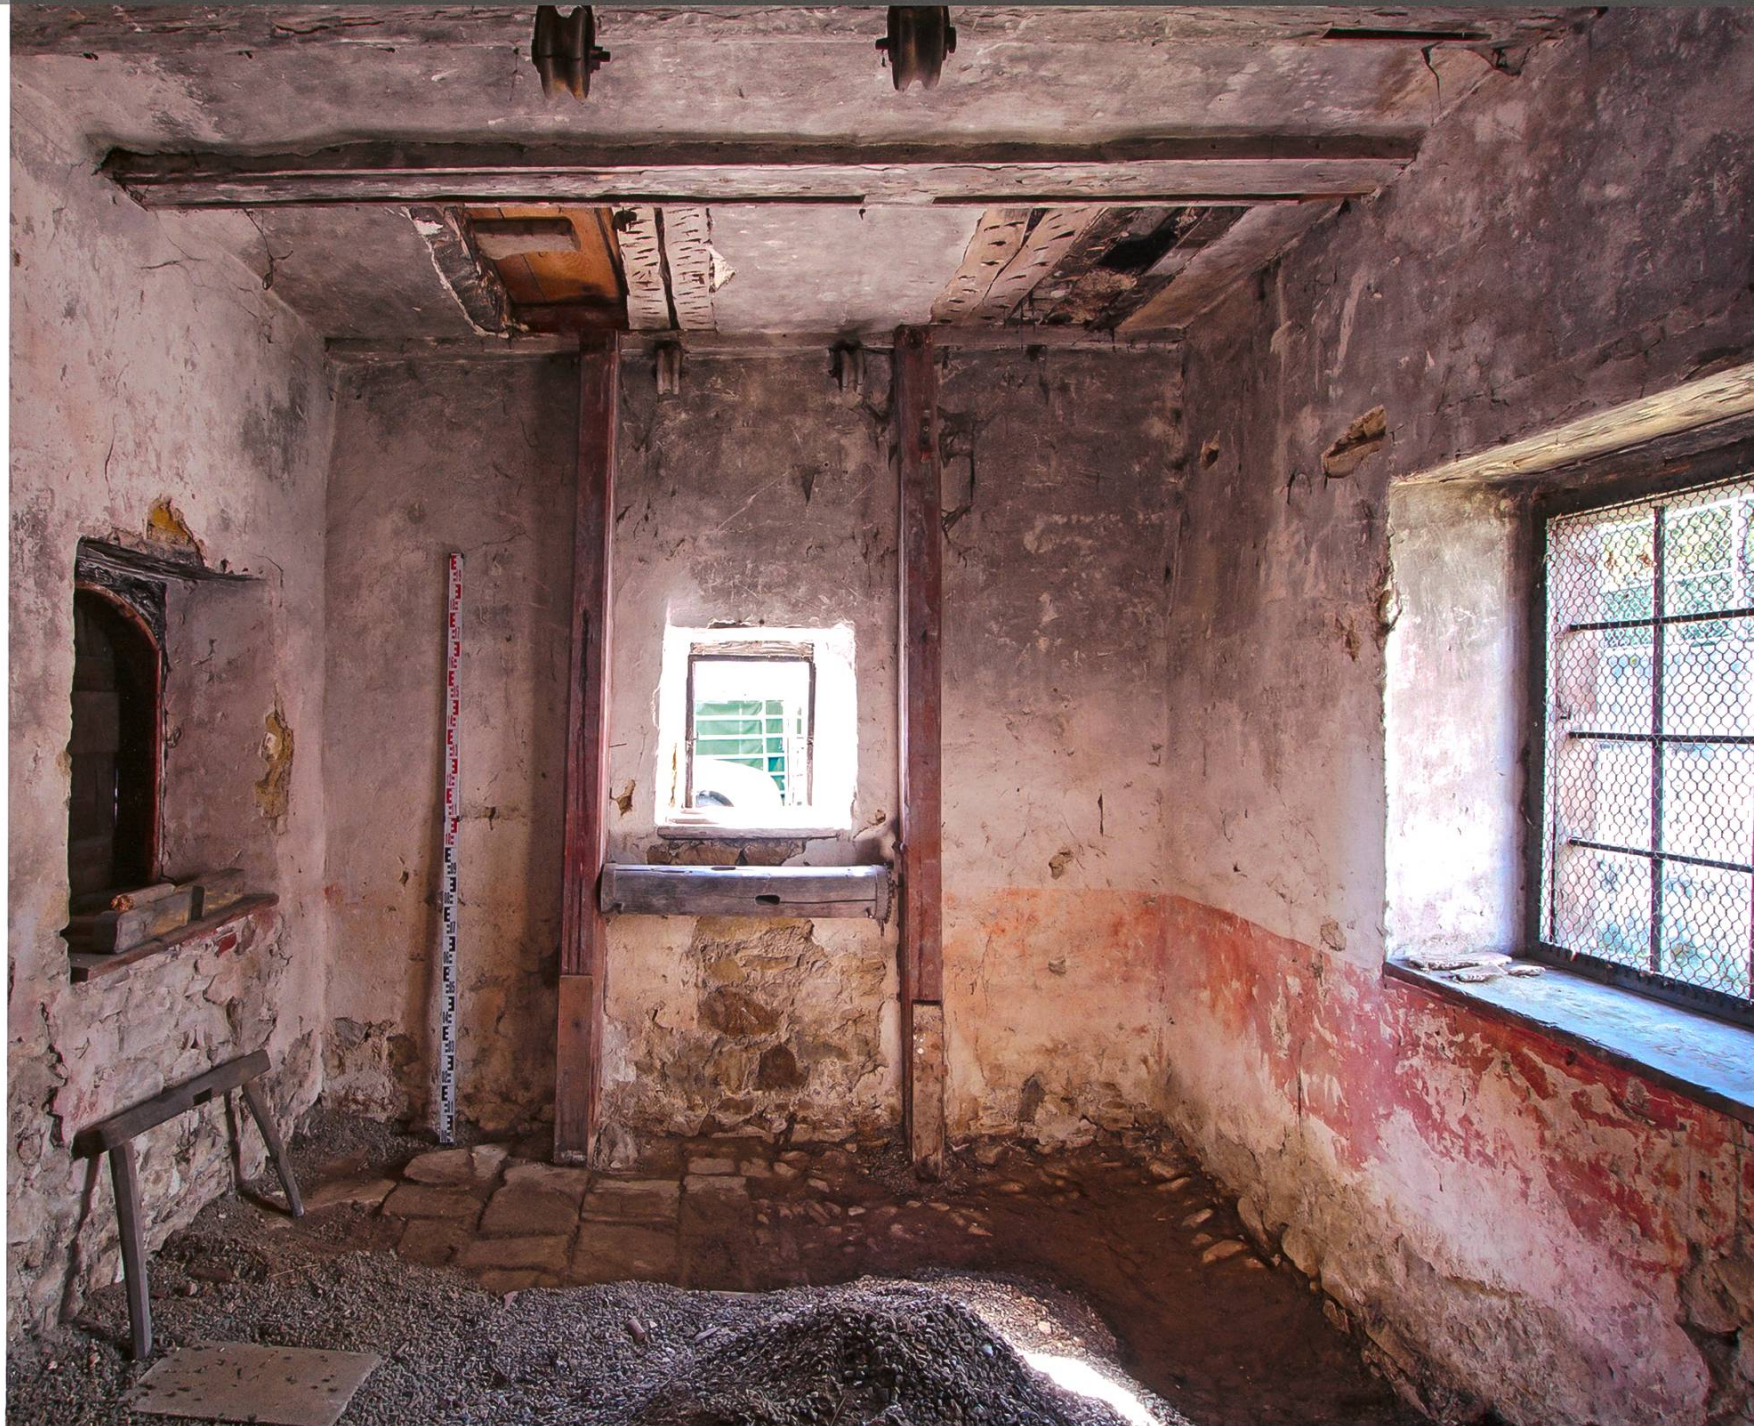
Ziefen, «Alte School»,
Hauptstrasse 105. Blick
an die Ostwand mit
Aufzugsvorrichtung und
blutrot gestrichener
Sockelzone.

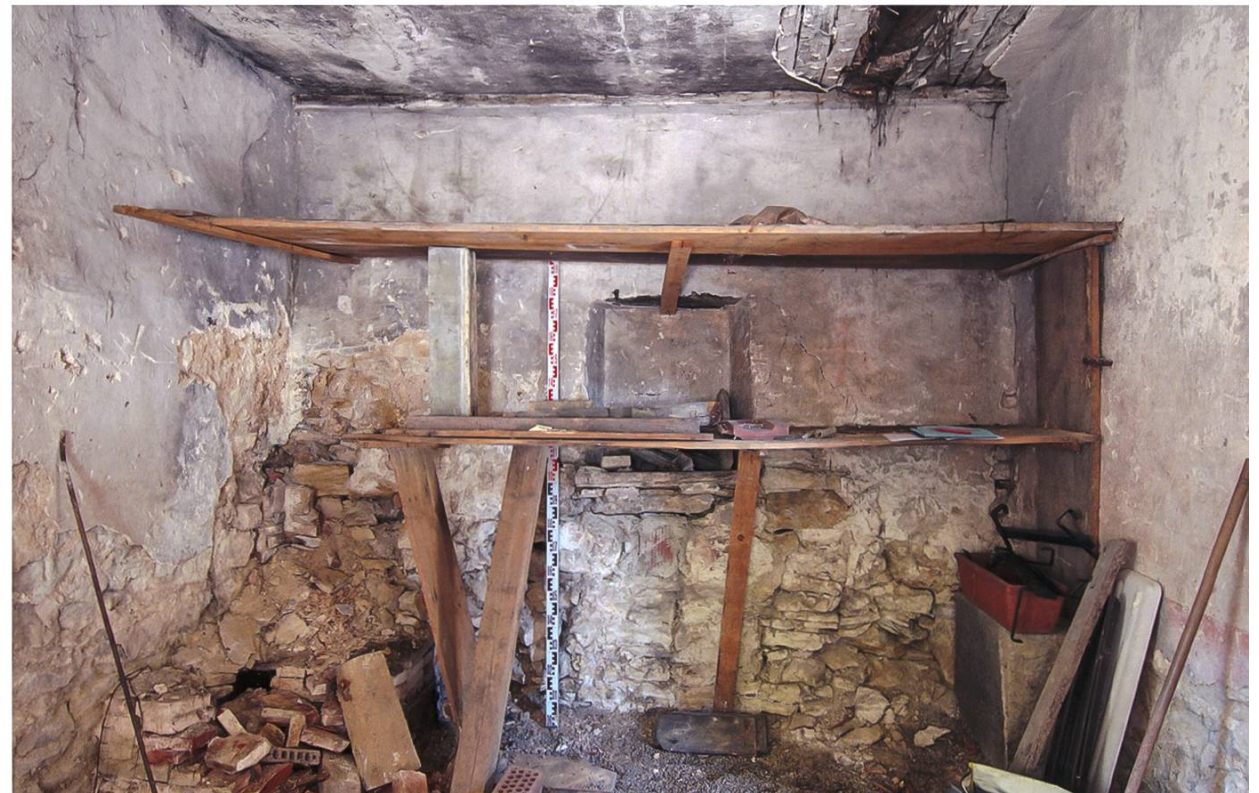
Links die Herdstelle, an der Nordwestwand ein zugesetztes Giebelfenster, darunter ist die veränderte Brüstungszone zu erkennen.

Der Südostgiebel ist mit einem kleinen Fenster zum Schlachtraum hin sowie einem darüber liegenden Zugang zum Dachraum ausgestattet. Der Nordwestgiebel ist heute fensterlos, wies einst aber zwei Öffnungen auf, die beim Umbau im 19. Jahrhundert zugesetzt wurden. Um dennoch genügend Licht im Innern zu haben, vergrösserte man damals das traufseitige Fenster zum Bach hin.

In der Westecke des Schlachtraums steht der Überrest einer geschlossenen Herdstelle mit Einfeuerungsloch. Heisses Wasser ist in einem Schlachthaus in verschiedenen Arbeitsprozessen nötig und diente im vorliegenden Fall vermutlich auch zum Kochen von Kutteln. Gemäss Martin Zimmermann, Präsident des Metzgermeisterverbandes beider Basel, spricht die Raumhöhe von mindestens 2,71 Meter nämlich für die Schlachtung von Rindvieh. Bei Schlachträumen für Schweine war eine geringere Höhe üblich.
