Zeitschrift: Jahresbericht: Dokumentationen und Funde / Archäologie Baselland

Artikel: Grabungen und Bauuntersuchungen

Grabungen und Bauuntersuchungen

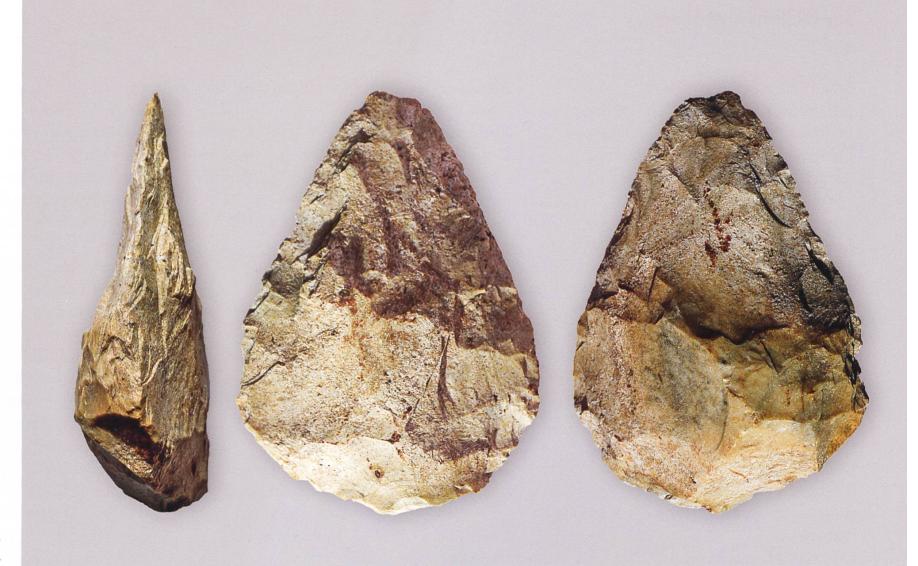
Füllinsdorf, Oberholz.

Der mittelpaläolithische (Faustkeil von Füllinsdorf). M 1:1.

Der Faustkeil von Füllinsdorf besitzt eine rekonstruierbare Länge von 88 Millimetern und misst

an seiner breitesten Stelle 58 Millimeter und an seiner dicksten Stelle 24 Millimeter. Sein Gewicht beträgt 97 Gramm. Das Rohmaterial (Silextyp 114/002) stammt von der Lagerstätte bei Alle, Noir Bois im Jura, die in westlicher Richtung etwa 50 Kilometer vom Fundort des Faustkeils entfernt liegt. Im Bereich dieses natürlichen Silexvorkommens wurden von 1990 bis 1993 durch umfangreiche Grabungen auch mehrere moustérienzeitliche Aufenthaltsplätze dokumentiert, die von der letzten Zwischeneiszeit (Eem) bis in die letzte Kaltzeit (Würm) datieren. Der Faustkeil von Füllinsdorf könnte somit nicht nur auf Grund seines Rohmaterials, sondern auch wegen seiner kulturellen Einordnung und seines Alters durchaus in Beziehung zu den mittelpaläolithischen Funden bei Alle, Noir Bois stehen.

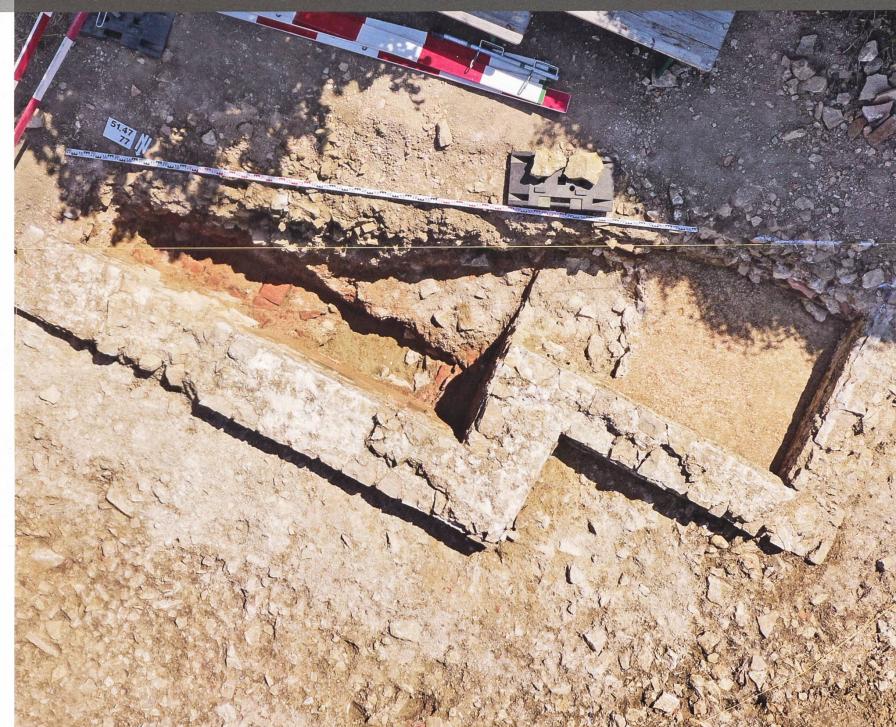
Ormalingen, Gaissacker.
Teil des wiederentdeckten, 1907 bereits
einmal freigelegten
hypokaustierten Raums.

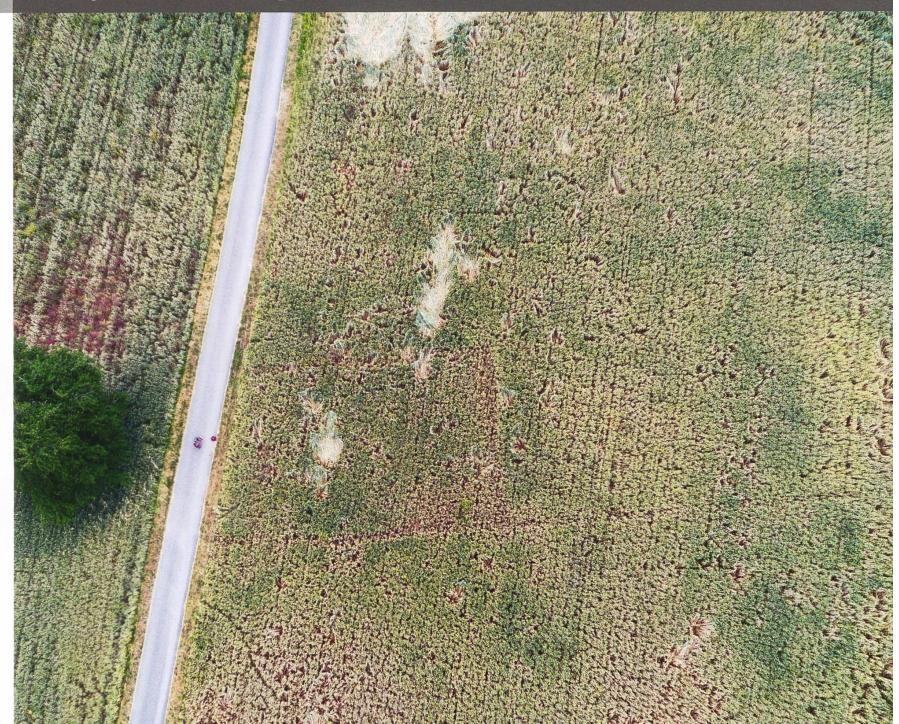
Ormalingen, Tambachweg. Luftbild der Fundstelle: In der Bildmitte sind die vermutete Umfassungsmauer und das unvollständige Geviert des Nebengebäudes als braunere Streifen im Getreide deutlich erkennbar. Südosten liegt oben im Bild.

Tatsächlich zeigten sich auf den Drohnenaufnahmen negative Bewuchsmerkmale im Getreidefeld, welche die Fluchten der im Boden verborgenen Mauern deutlich anzeigten! Die Pflanzen über den Strukturen waren etwas brauner als das umgebende Getreide. Die Halme waren jedoch nur unwesentlich kürzer, wie sich vom Boden aus gut feststellen liess. Insgesamt konnte ein rund 60 Meter langer, gerader Mauerabschnitt mit einem offenbar angebauten, unvollständigen Geviert dokumentiert werden.

Der Abschnitt wird als Umfassungsmauer des Gutshofareals mit angebautem, ziegelgedecktem Nebengebäude gedeutet – vielleicht ein Stall, eine Werkstatt oder eine Scheune im mutmasslichen Wirtschaftsbereich (pars rustica). Die Nordwest-Südost-Ausrichtung der langen Mauer entspricht ungefähr der Orientierung des Hauptgebäudes. Die beste Übereinstimmung in Bezug auf die Ausrichtung ergibt sich jedoch mit dem leicht gegen Südosten abgewinkelten Gebäude nördlich des Badehauses.

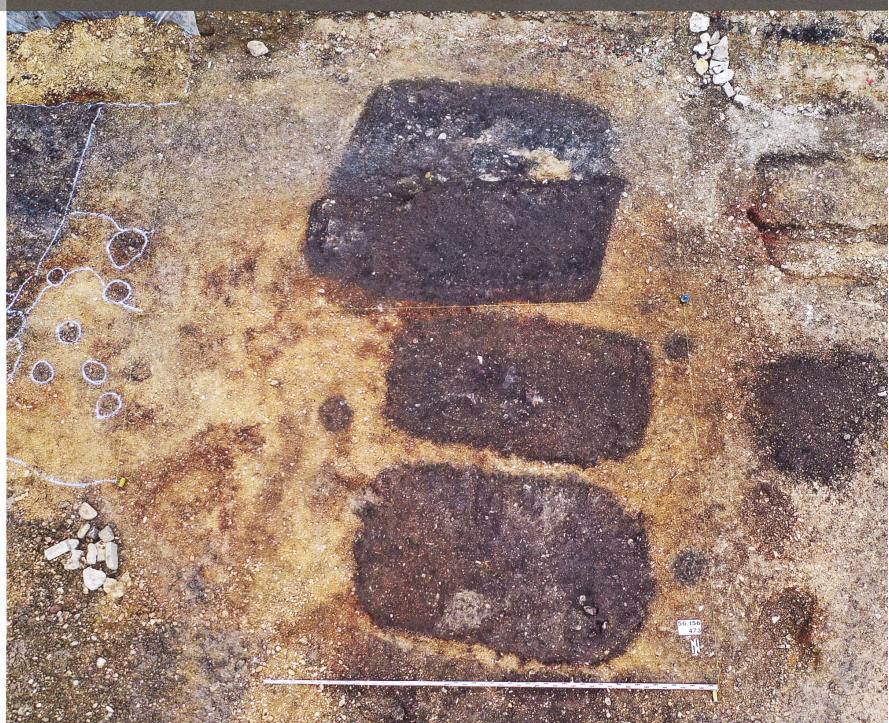
Reinach, Hauptstrasse 43. Die Grubenhäuser I, J und K (von unten nach oben) lagen in einer Reihe und wiesen alle die typische mittelalterliche Ausrichtung auf. Das Grubenhaus K ist jedoch über 200 Jahre jünger! Blick gegen Süden.

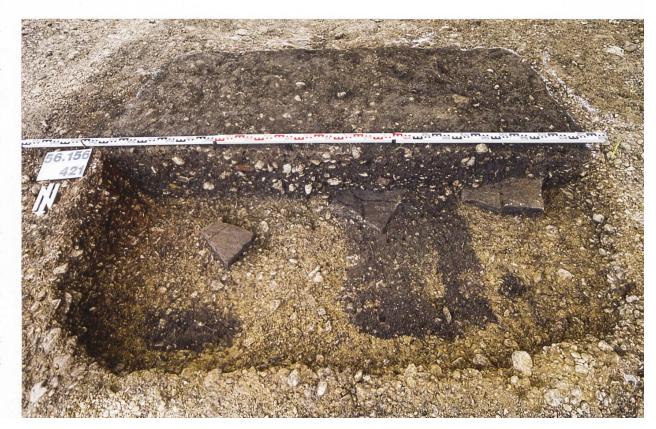
Die Sohlen der Grubenhäuser E und F wiesen viele Staketenlöcher auf. Sie dienten der Aussteifung der Ränder mit einem Rutengeflecht. Mit dem Ausnehmen der untersten Verfüllungen von Grubenhaus H und dem anschliessenden Infrastrukturabbau endete die Grabung Mitte März des Berichtsjahrs. Sie füllte einen weiteren blinden Fleck in der Landkarte des mittelalterlichen Dorfes. Auch wenn der Ostteil der Grabung grossflächig gestört war, ist die folgende Hypothese zur damaligen Bebauung sicherlich nicht abwegig:

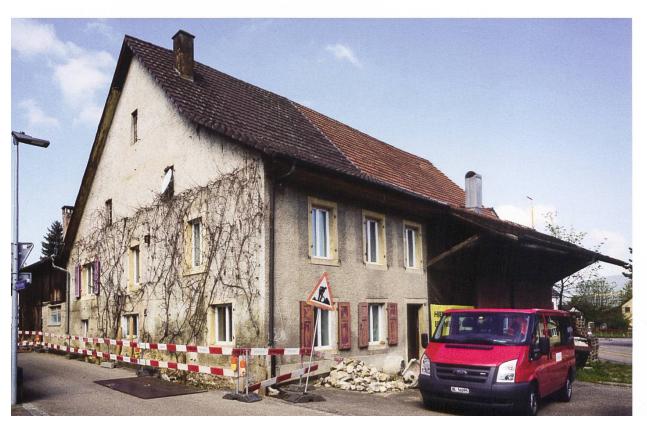
In der Sondierung sind die historischen verputzten Wandflächen erkennbar, unter anderem mit einem zugesetzten Balkenloch (rot).

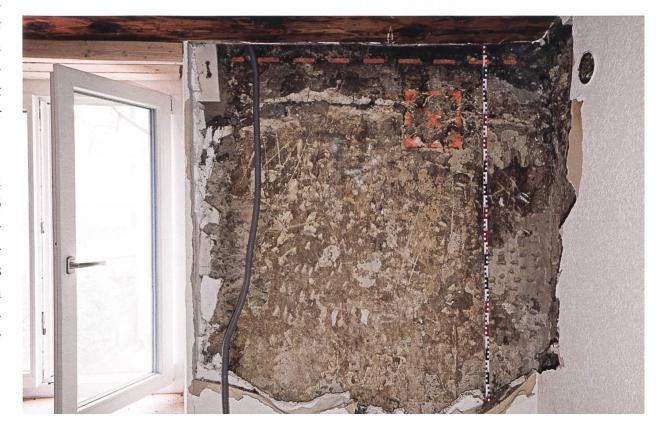
Baualtersplan der südlichen Giebelwand, in der sich der flachgieblige Ursprungsbau (rot) deutlich abzeichnet. Eine sehr ähnliche Dachkonstruktion, per Jahrringanalyse nur drei Jahre jünger datiert, wurde 2019 in einem Gebäude in der Altstadt von Laufen dokumentiert. Beim Bauernhaus in Wahlen war der Südgiebel mindestens im dritten und eventuell auch im zweiten Dachgeschoss verbrettert, was noch an einer Nut an der Unterseite des südlichs-

Der zweigeschossige Wohnteil war drei Räume tief und besass relativ starke Aussen- und Binnenmauern von 60 Zentimetern Breite. Ursprünglich wurde das Gebäude als flachgiebliger Steinbau mit einer Dachneigung von lediglich 20 Grad, einer Gebäudetiefe von 15,2 Metern und relativ klein dimensionierten Fenstern errichtet. Aus dieser Zeit stammten noch die massiven Aussenmauern und die Binnenmauern, zudem zwei zugemauerte Fensterchen im Erdgeschoss und vier weitere im ersten Dachgeschoss. Dank Sondierungen kamen im ersten Obergeschoss der südlichen Giebelmauer ausserdem drei Balkenlöcher zum Vorschein, die einst Deckenbalken enthielten und ebenfalls dieser Bauphase zugeordnet werden können.

Da die Deckenbalken des ersten Obergeschosses firstparallel verliefen, muss das flachgeneigte Dach als Rofendach konstruiert gewesen sein. Aufgrund der in moderner Zeit überprägten Ökonomie lässt sich heute nicht mehr sagen, wie breit das Gebäude ursprünglich war. Eine Abbruchkante der Aussenmauer im Nordwesten des Wohnteils zeigte allerdings an, dass das Gebäude nördlich davon noch weitergegangen sein muss. Vermutlich handelte es sich bereits in dieser ersten Bauphase um ein Bauernhaus mit drei Nutzungsachsen. Eine Datierung dieses Ursprungsbaus war allerdings nicht möglich, da aus seiner Bauzeit keine Hölzer mehr vorhanden sind.
