Zeitschrift: Jahresbericht: Dokumentationen und Funde / Archäologie Baselland

Rubrik: Grabungen und Bauuntersuchungen

# Grabungen und Bauuntersuchungen

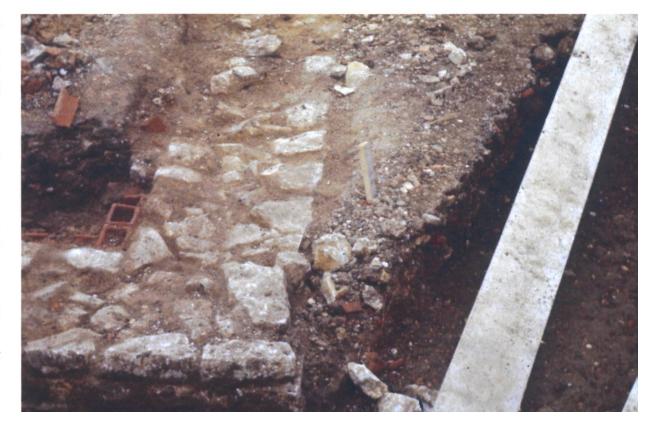
Grabungssituation mit römischem Mauerwerk im Februar 1959: Die archäologische Dokumentation erfolgte parallel zu den Bauarbeiten.

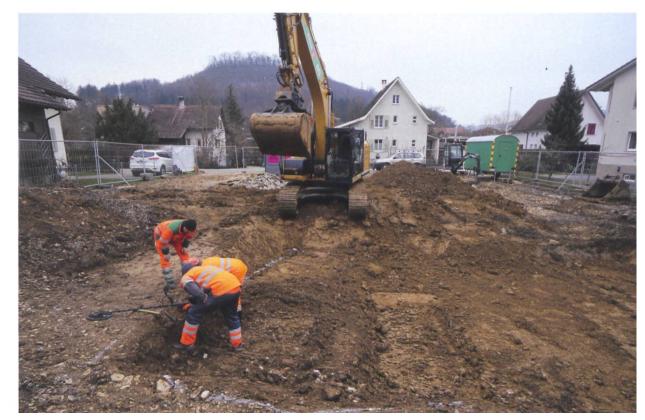
Die römischen Schuttschichten südlich der Geländekante wurden teilweise mit Hilfe eines grossen Baggers abgetragen.

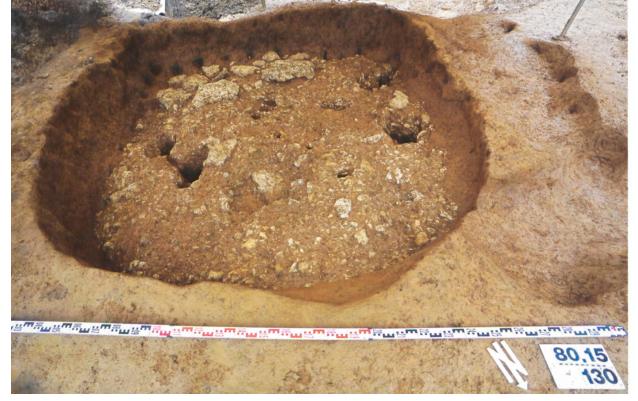
Das freigelegte Grubenhaus A. Die dunklen Flecken am Rand des Bodens sind Reste der Staketen-Auskleidung. Darüber hinaus wurden zwei so genannte Grubenhäuser ausgegraben. Das sind freistehende kleine Halbkeller des frühen und hohen Mittelalters, die als Webräume oder zur Vorratshaltung dienten. Nach Ende der Nutzungszeit wurden die Gruben mit Siedlungsabfällen und Erdreich verfüllt. Hinterlassenschaften des Webens fanden sich beim Ausgraben in Form von Tongewichten, die zum Spannen der Kettfäden am vertikalen Webstuhl gedient hatten.

Das Grubenhaus A im Süden der Ausgrabung war komplett erhalten. Grubenhaus B weiter nördlich war bereits früher durch Bodeneingriffe teilweise zerstört worden. Die Konstruktionsweise war bei beiden Befunden identisch: Grössere Pfostenstellungen stützten die Dachkonstruktion ab. An den Grubenrändern fanden sich Dutzende kleine, runde Eintiefungen, so genannte Staketenlöcher. Sie stammen von im Boden verankerten Stecken, die mit Ruten zu einem korbartigen Geflecht verbunden waren. Dieses stützte die Wandung des lehmigen Erdkellers und verhinderte das Nachrutschen von Sediment. In Grubenhaus A lagen zudem grössere, plattige Kalksteine auf dem Boden, die sich in der südöstlichen, am tiefsten liegenden Ecke konzentrierten. Die Vermutung liegt nahe, dass sie dorthin gelegt worden waren, um eine

unebene Sohle auszugleichen. Die Steine könnten zum Beispiel als Unterlage eines Bretterbodens gedient haben. Diese Annahme wird durch das Fehlen eines Trampelhorizonts bestärkt.

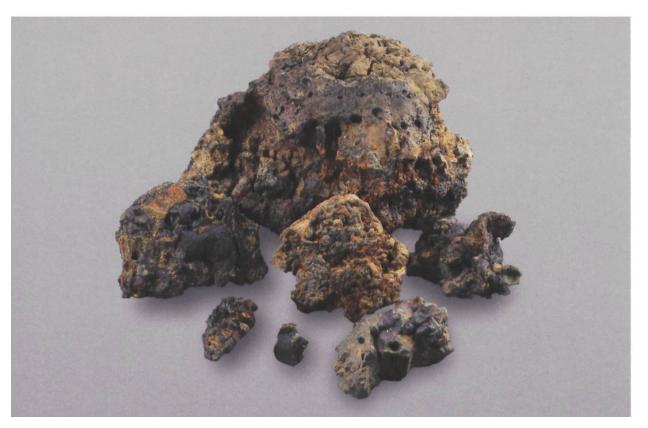
Beispiele von Verhüttungsschlacken. Länge der vordersten Schlacke: zehn Zentimeter. Häufig wurden sie mit einem seitlich angebrachten Blasebalg betrieben, um eine höhere Innentemperatur zu erreichen. Das Fragment einer Tondüse zeigt, dass dies auch in Blauen der Fall war. Im Ofeninnern bildete sich ein Eisenschwammbzusammen mit der Schlacke, die durch Öffnungen

am unteren Ende des Ofens zum Abfliessen gebracht wurde («Fliessschlacke»). Am Ende des Vorgangs wurde der Ofen abgebaut, der «Schwamm» entnommen und auf einem Amboss mit Schmiedehämmern zu einem Eisenklumpen verdichtet.

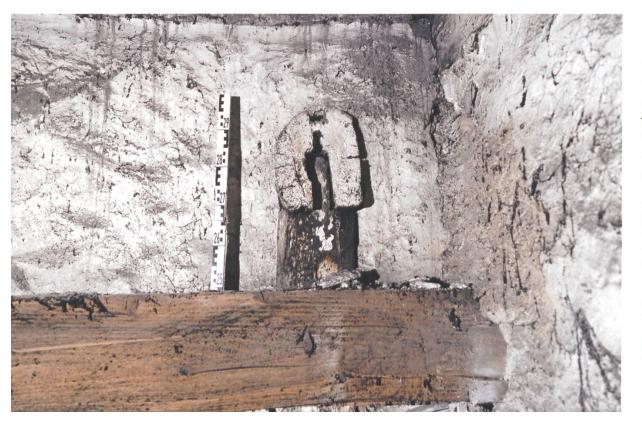
Stuhlrähm und Stuhlständer von 1504d, eingemauert in der Zwischenwand der später getrennten Liegenschaften. Im Jahre 1504d erhielt das Gebäude eine neue Dachkonstruktion, wovon sich in der zentralen Längsachse Konstruktionsbalken einer stehenden Bundebene erhalten haben. Diese wies eine auffällig flache Dachneigung von 28 Grad auf, was auf eine ursprüngliche Belegung mit Brettschindeln schliessen lässt. Diese Dachform, im Volksmund

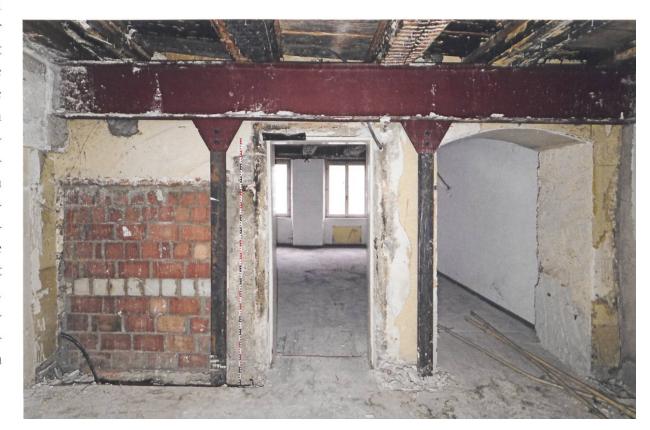
Rekonstruktion der Stube im ersten Obergeschoss von Vorderhaus 12 mit der Verschalung der Deckenbalken (farblich hervorgehoben). und somit im vorderen Raum zur Rathausstrasse hin befand. An dieser Stelle ist auch heute noch in manchen Gebäuden in der Rathausstrasse die Treppe situiert.

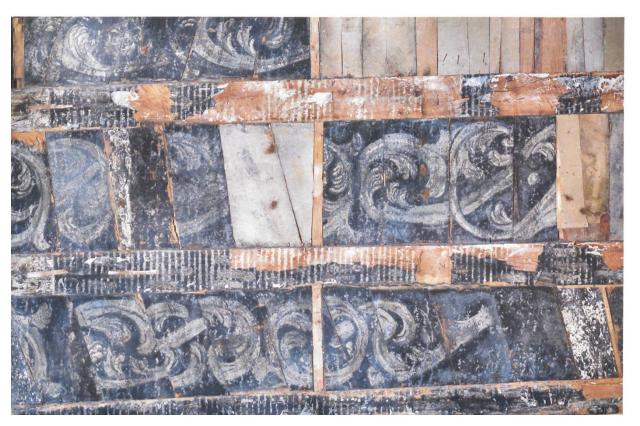
Schräg in die Balken eingeschobene Decke im Erdgeschoss von Vorderhaus 14, nachträglich mit Rankenmuster bemalt. im 19. und 20. Jahrhundert war dieser nur noch fragmentarisch erhalten und wurde im Zuge der jüngsten Baumassnahmen entfernt. Besonders spannend ist, dass der Dachstuhl gleichzeitig über die Hinterhäuser 14 und 16 erbaut worden ist, diese aber eine unterschiedliche Gebäudetiefe aufwei-
