Artikel: Die Gesamtrestaurierung der katholischen Filialkirche St. Martin, Tersnaus

Die Gesamtrestaurierung der katholischen Filialkirche St. Martin, Tersnaus

Hans Rutishauser

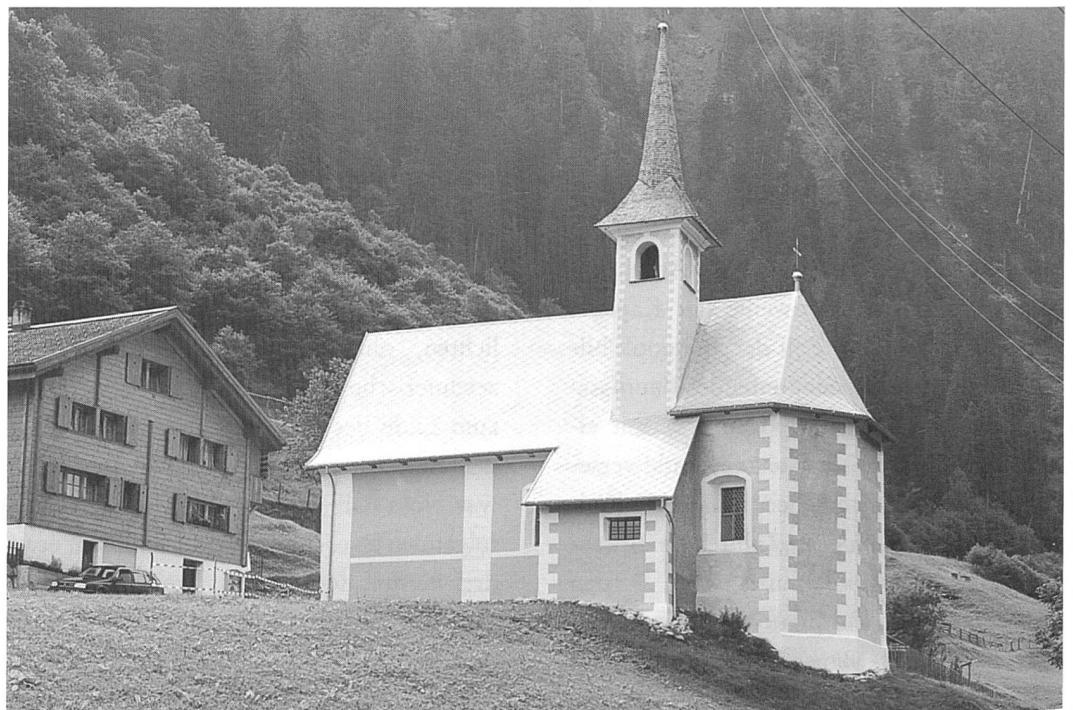
Abb. 6: Kirche St. Martin,
Ansicht von Nordwesten.

Naturputzflächen und den weiss gekalkten Einfassungen der Tür- und Fensteröffnungen sowie der weissen, mit Ritzquadern belegten Lisenen. Der Turmhelm ist wieder, wie in der Barockzeit, mit handgespaltenen Lärchenholzschindeln gedeckt. Schiff und Chor sind einheitlich mit rautenförmigen Chromstahlplatten belegt, welche Form und Erscheinung des vormaligen Blechrautendaches übernehmen.

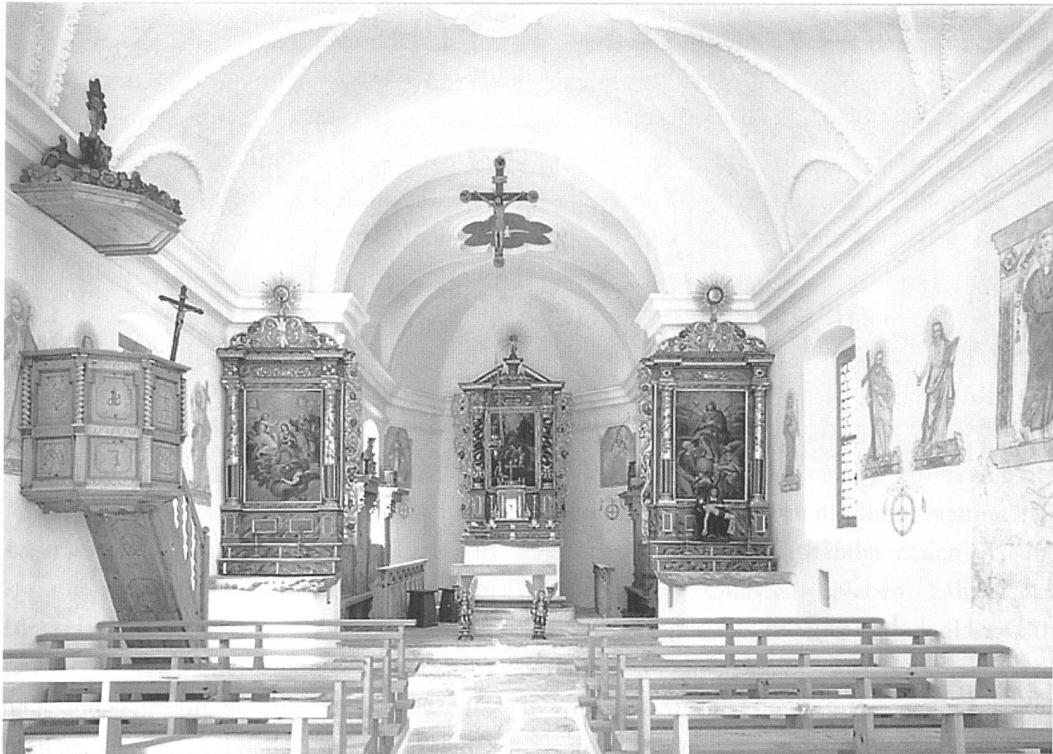
Abb. 7: Kirche St. Martin.
Blick gegen den Chor.

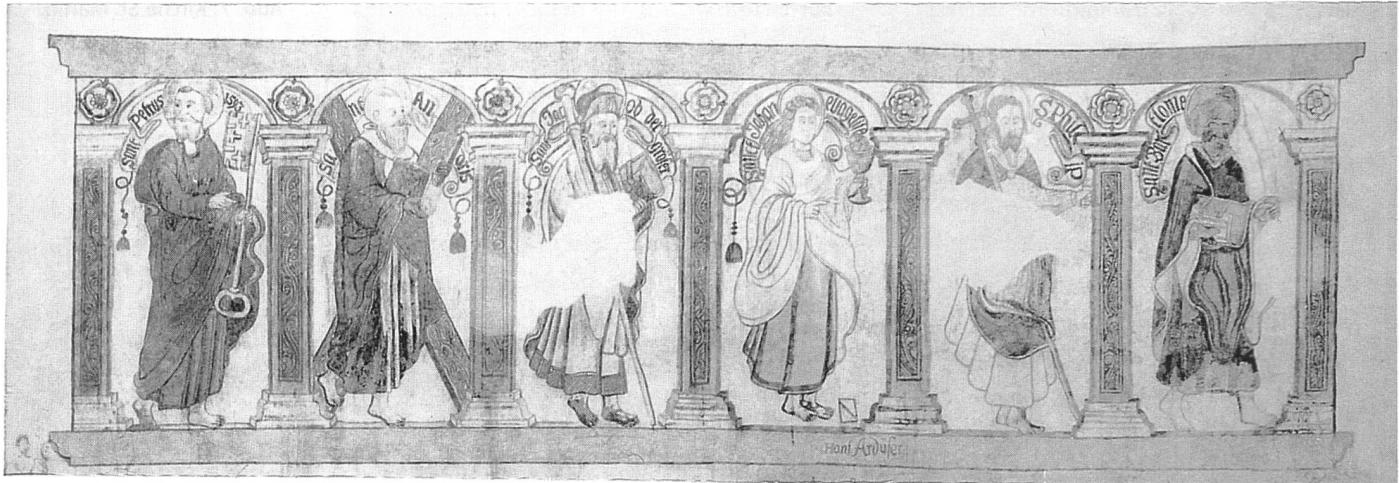
Abb. 8: Das Apostelfries von
Hans Ardüser, 1593.

worden, nämlich mit den sechs Aposteln Petrus, Andreas, Jakobus dem Älteren, Johannes Evangelist, Philippus und Bartholomäus. Die Wandmalerei ist zudem mit dem vollen Namen «Hans Ardüser» signiert und 1593 datiert. Die Apostel stehen unter Arkaden auf einem gelben Balkenband, ein ebensolches schliesst die Bildfläche gegen oben als Gesimse ab. Die Arkaden ruhen auf gelben Kantpfeilern, die mit Maserholzfüllungen bemalt sind. Die Arkadenzwickel zieren vierblättrige Rosen. Die Köpfe der Apostel sind mit verschlungenen Schriftbändern mit ihren Namen hinterlegt. Diese Schriftbänder enden in Kordeln mit Quasten. Neben zahlreichen Pickelhieben, welche zur Haftung des spätbarocken Verputzes eingeflickt wurden, sind die Figuren von Jakobus und Philippus durch grössere Fehlstellen verletzt, dort, wo im 19. Jahrhundert eine Emporenbrüstung in die Nordwand versetzt war und später einmal nach vorne erweitert wurde. Unter dem Apostelfries sind Rötelkritzeleien des 17. und 18. Jahrhunderts als Pilgerzeichen zu erkennen. Ein Stossgebet zum heiligen Martin und den Aposteln hat wohl manchen Reisenden Mut schöpfen lassen, bevor er die enge Schlucht des Valserrheins durchquerte, oder der Wanderer dankte im Gebet für himmlisches Geleit nach überstandener Gefahr.

An einem Konsekrationsskreuz wurde von den Restauratoren geprüft, ob eine Ablösung ohne Substanzverlust möglich sei. Die nicht ganz einfache Operation gelang, und so entschloss man sich, die Mal- und Putzschicht der spätbarocken vier Apostel von der Malerei Ardüser zu trennen. Die ehemalige Nordseite des gotischen Kapellenschiffes ist auf seiner gesamten Länge von fünf Metern von Hans Ardüser bemalt

Die vier abgelösten Apostelbilder des Spätbarock sind heute, auf einem neuen Träger befestigt, an der Eingangswand zu Seiten des Portals aufgehängt. Natürlich bedeutet jede Wandbild-Ablösung einen nicht unbedenklichen Eingriff. Der Gewinn der erfreulich gut erhaltenen Apostelbilder von Hans Ardüser mag aber diese Operation und den Unterbruch des Apostelzyklus aus dem 18. Jahrhundert rechtfertigen.
