Zeitschrift: Jahresberichte des Archäologischen Dienstes Graubünden und der Denkmalpflege Graubünden

Artikel: Malans, Haus Grass Nr. 68

Malans, Haus Grass Nr. 68

Peter Mattli

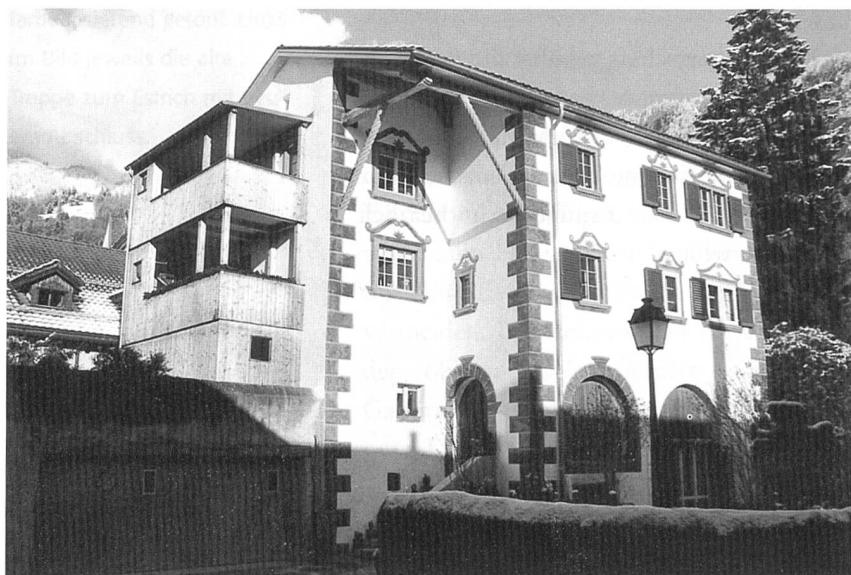
Abb. 29: Malans, Haus Grass von Südwesten. Links der neue Terrassenanbau.

Zur Schonung der bestehenden Bausubstanz wurden die neuen Programmteile auf zwei neue Anbauten verteilt: in der Westfassade ein dreigeschossiger Anbau mit Schopf und zwei Terrassen und in der Nordfassade der separate Eingang und die

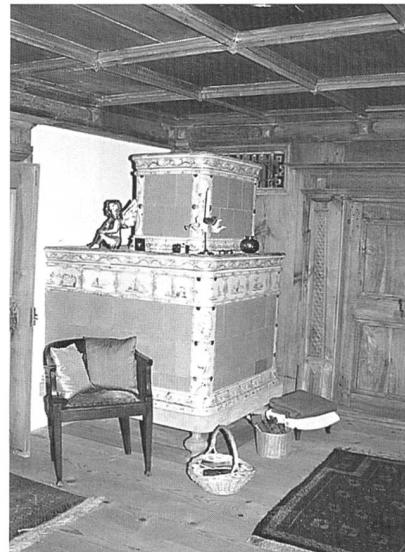
Abb. 30: Malans, Haus Grass. Kachelofen in der Stube; nach der Restaurierung.

Das Haus wurde wohl beim Dorfbrand von 1684 stark beschädigt. Bis auf wenige Restbestände stammt das Wohngeschoss im ersten Obergeschoss aus der zweiten Bauphase. Es zeigt eine Stube mit barockem Täfer und Buffet von 1690, sowie einen mindestens schon einmal versetzten Kachelofen, datiert 1808. Die gefangene Nebenstube und ein weiteres Zimmer sind ebenfalls getäfert. Dies war jedoch nicht immer der Fall, was ein unter dem Täfer zum Vorschein gekommenes Soldatenbildnis mit französischer Uniform aus dem ausgehenden 18. Jahrhunderts beweist. Obwohl das Gebäude wahrscheinlich immer schon zwei

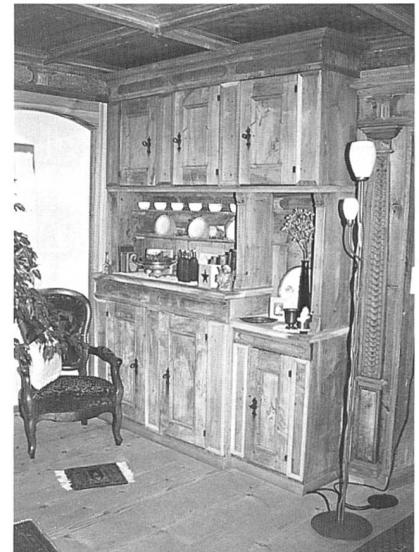
Abb. 31: Malans, Haus Grass. Barockes Stubenbuffet.
