Zeitschrift: Jahresberichte des Archäologischen Dienstes Graubünden und der

**Artikel:** Tinizong, ein Neubau von 1876 auf Grundmauern des 14. Jh.

# Tinizong, ein Neubau von 1876 auf Grundmauern des 14. Jh.

## Augustin Carigiet

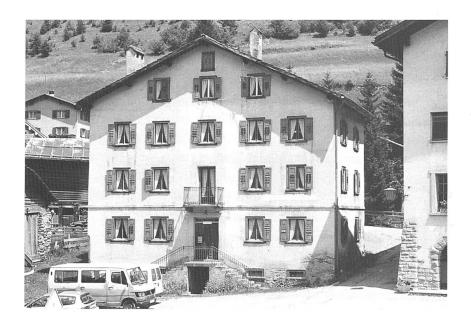
Abb. 32: Das stattliche Haus Nr. 87 im Zentrum von Tinizong wurde 1876 auf Grundmauern aus dem 14. Jh. neu gebaut.

Beide Entwürfe gehen davon aus, dass das bestehende Haus Nr. 87 (ehem. Restaurant zur Krone) abgebrochen werden soll. Der äusseren Gestalt nach stammt das stattliche Haus aus dem Jahr 1876 (Abb. 32). Eine Bauuntersuchung im Erdgeschoss ergab aber, dass beim Neubau von 1876 wesentliche Teile eines Vorgängerbaus übernommen wurden. Das Erdgeschoss besteht aus zwei Räumen, welche durch einen Mittelgang getrennt sind. Bereits die Türe zum südöstlichen Raum mit Gewänden und Sturz aus mächtigen, wenig bearbeiteten Steinplatten lässt ein ansehnliches Alter erahnen (Abb. 33). Der Mittelgang wies einst ein Tonnengewölbe auf, dessen Ansätze noch ablesbar sind. Das Tonnengewölbe wurde beim Neubau von 1876 abgebrochen.

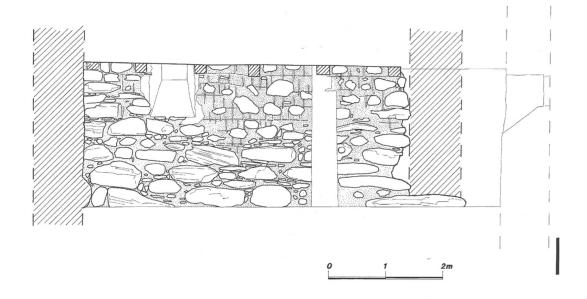
Abb. 35: Wandansicht mit erhaltenem Fugenstrichverputz, datiert 1377.

Lediglich die Mauerwerksfugen wurden mit dem Verputzmörtel ausgestrichen, die Konturen der Steine blieben dabei sichtbar. In den noch feuchten Mörtel wurde mit dem Fugenstrich eine Quaderimitation eingeritzt (Abb. 35).

Der «pietra-rasa»-Verputz mit Fugenstrich am Haus Nr. 87 rechnet mit den Balkenlagen über den beiden Erdgeschossräumen. Dies bedeutet, dass diese Balkenlagen ebenfalls noch dem Vorgängerbau angehören. Die dendrochronologische Untersuchung der Hölzer durch den Archäologischen Dienst ergab, dass die Lärchen für die Balkenlage über dem südöstlichen Raum im Herbst/Winter 1376/77 gefällt wurden. Die Lärchen für die zweite erhaltene Balkenlage wurden im Herbst/Winter 1393/94 gefällt.

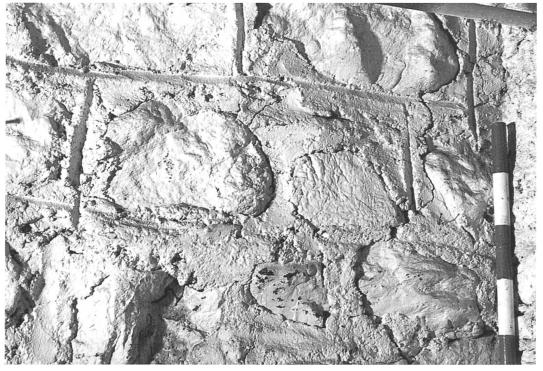
An den Innenwänden der beiden älteren Hausphasen ist noch der ursprüngliche Verputz erhalten geblieben. Dabei handelt es sich um einen «pietra-rasa»-Verputz mit Fugenstrich, wohl die älteste Verputzart in unserer Region, die bereits in römischer Zeit stark verbreitet war und später wieder im Burgenbau des 13. und 14. Jh. angewendet wurde (Abb. 36).
