Artikel: Die Kapelle Sogn Murezi (St. Mauritius) in Cumbel

Die Kapelle Sogn Murezi (St. Mauritius) in Cumbel

Manuel Janosa

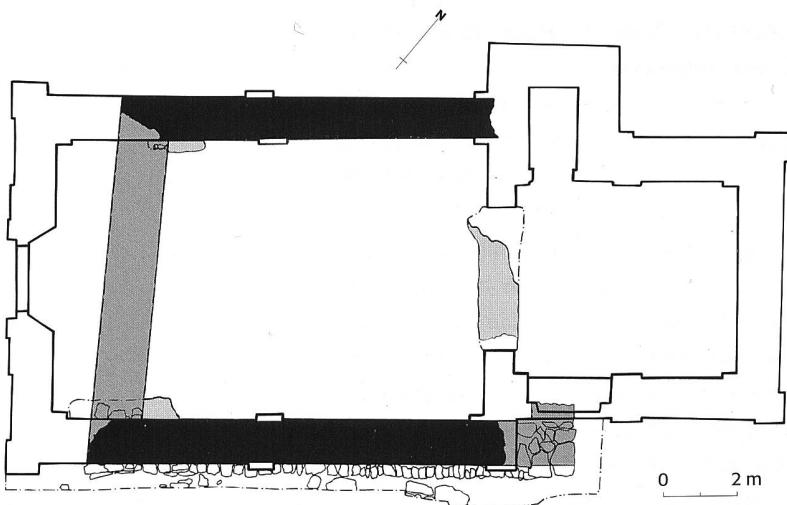
Abb. 5: Cumbel 1996-99, Sogn Murezi. Grundriss der heutigen Kapelle von 1716 und Lage des Vorgängerbaus (Schwarz = aufgehende Mauerteile). In den Sondierungen im Innern fanden sich Reste von alten Mörtelböden. Massstab 1:200.

Die bauhistorischen Untersuchungen zeigten, dass das heutige Bauwerk mit dem 1716 geweihten Kirchenbau mehr oder weniger identisch ist. Beim Bau des Schiffes sind damals die stehengelassenen Längswände des Vorgängerbaus erhöht und geringfügig nach Westen verlängert worden. Im Osten wurde der heutige Chor und der Glockenturm angefügt. Unter dem 1935 eingebauten Banklager im Schiff haben sich grosse Flächen des originalen Steinplattenbodens von 1716 und die Fundamente der 1935 abgebrochenen Seitenaltarsockel erhalten.

über eine maximale Höhe von dreieinhalb Metern zu beobachten. Beim Abtiefen des Sickergrabens südlich des Chores trat das Fundament der älteren Chorschulter zu Tage. Zusammen mit den, im aufgehenden Mauerwerk gut sichtbaren, früheren westlichen Schiffsecken lassen sich damit immerhin die äusseren Grundmasse des alten Schiffes bestimmen. Diese betrugen (ohne Vorfundamente) in der Länge neun und in der Breite sieben Meter.

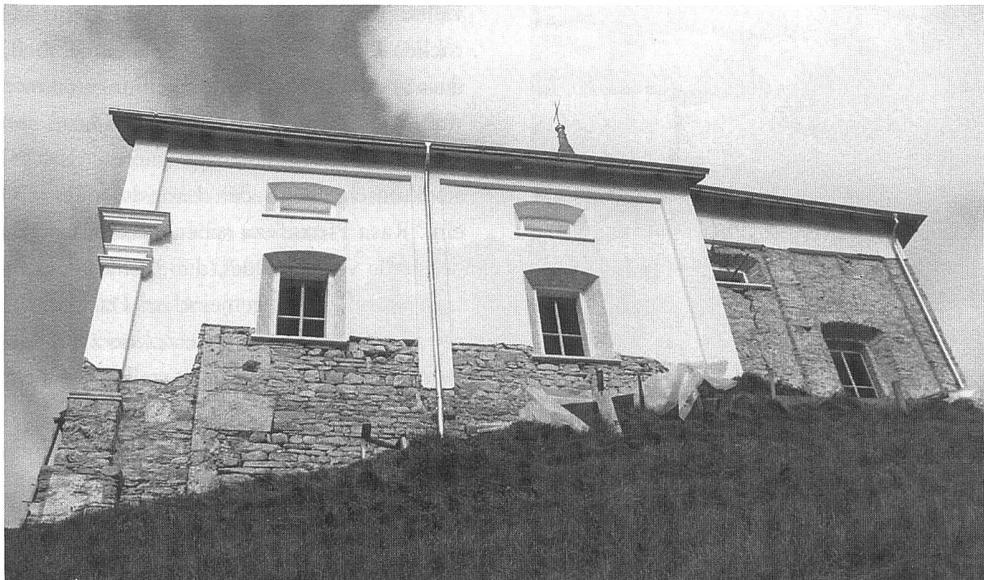
Abb. 6: Cumbel 1996–1999,
Sogn Murezi. Südfront mit
Mauer des Vorgängerbau.
Foto von Süden.

In der Südwand waren ansatzweise zwei Fenster zu sehen. Das westlichere der beiden lag relativ weit oben in der Wand und könnte originaler Bestandteil des Vorgängerbaus sein. Das im Osten der Südwand liegende Fenster besass eine viel tiefer liegende Sohle und war mit Sicherheit in die Mauer eingebrochen worden. Beide Fenster wurden 1716 während des barocken Neubaus zugemauert.

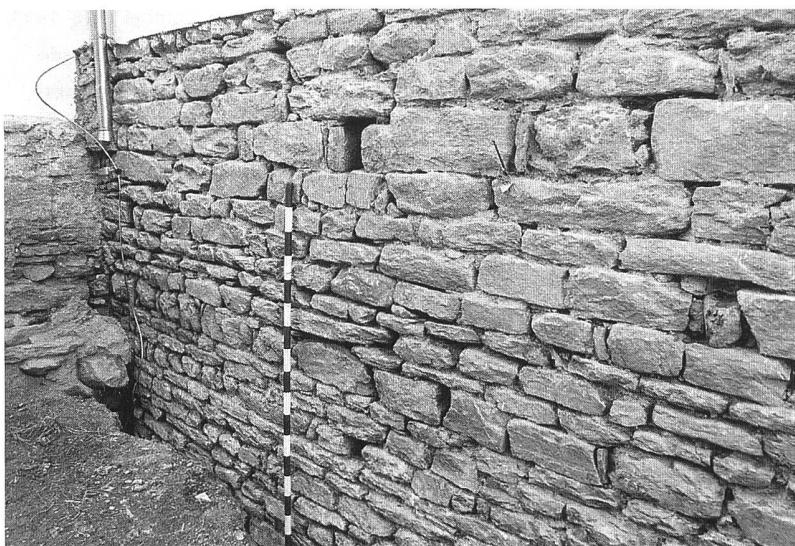
Abb. 7: Cumbel 1996-99,
Sogn Murezi. Ausschnitt der
Nordfassade mit Mauerwerk
des Vorgängerbaus. Foto
von Nordwesten.

den, der mit einem der beiden oben erwähnten Böden identisch sein dürfte. Über diesen letzten Gehflächen des Vorgängerbaus lag ausplanierter Abbruchschutt, der 1716 beim Niederlegen des alten Chores und der Westwand anfiel. Wie die Untersuchungen zeigten, ist auch das äussere Niveau während des barocken Neubaus, stellenweise sogar massiv, angehoben worden. Die erhaltenen Schiffslängsmauern des Vorgängerbaues weisen äusserst lagenhaftes Mauerwerk auf. Als Baumaterial dienten ausgesuchte Bruchsteine, welche zum Teil behauen worden sind. Bollensteine sind kaum oder gar keine zu sehen. Die noch vorhandenen, äusseren Schiffswestecken wurden hauptsächlich aus grossen, zugehauenen Tuffsteinen errichtet, die in unregelmässiger Abfolge als Läufer und Binder eingemauert worden sind. Im übrigen Mauerwerk finden sich (kleine) Tuffsteine nur sehr vereinzelt und meist als Verschlusssteine für Gerüstbalkenlöcher. Aufgrund der

vielen vorgefundenen Tuffspolien im barocken Mauerwerk ist aber anzunehmen, dass auch Tür- und Fensterleibungen sowie wahrscheinlich Teile des alten Chors aus Tuffsteinmaterial gefertigt waren. Als älteste Putzschicht an den Längswänden war ein "Rasa Pietra" zu sehen, womit ein mit der Kelle verstrichener, die Steinköpfe freilassender Verputz gemeint ist. Darüber liegen, innen und aussen, Reste von zwei jüngeren Verputzschichten, die stellenweise Be malungsspuren aufwiesen. Dass der Vorgängerbau mindestens teilweise mit Fresken ausgemalt war, belegen auch die unzähligen bemalten Verputzstücke, die im Innern der Kirche im Abbruchschutt gefunden wurden.
