**Artikel:** Das historische Fenster, kein Wegwerfartikel! : Ein Patrizierhaus mit Fensterproblemen

## Das historische Fenster, kein Wegwerfartikel! - Ein Patrizierhaus mit Fensterproblemen

Abb. 140). Der Obere Spaniol an der Kirchgasse in Chur wurde von Hauptmann Karl von Salis kurz vor 1650 als herrschaftlicher Stadtsitz erbaut. Weil die historischen Fenster des Gebäudes infolge Abnutzung, Wind und Regen den heutigen Anforderungen nicht mehr standhielten, war vorgesehen, sie gegen neue auszuwechseln. Nicht ganz überzeugt von dieser Lösung,

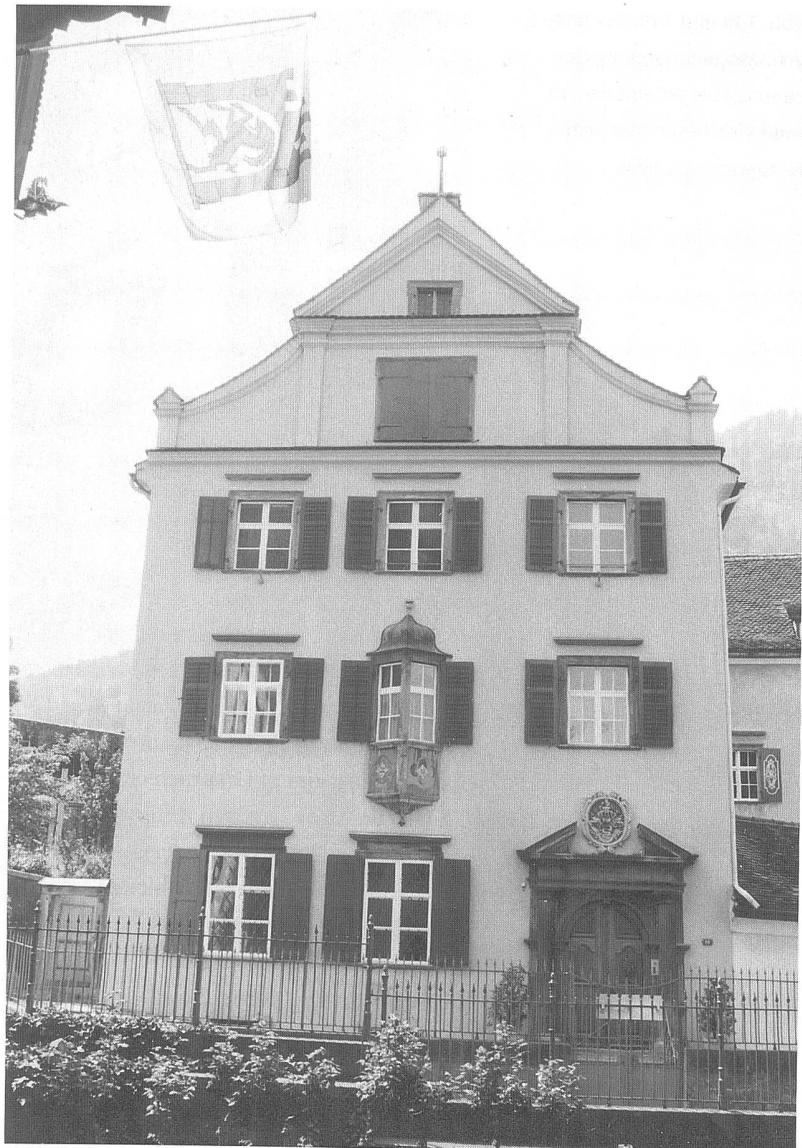
Abb. 138: Der Obere Spaniol in Chur. Das Gesamtbild nach der Restaurierung.

Die Fenster, welche noch funktionstüchtig waren, wurden zur Verbesserung des K-Wertes aufgedoppelt. Wo die Tragfähigkeit nicht mehr gewährleistet war, wurden Kastenfenster erstellt, wie sie zum Teil schon vorhanden waren, entweder neu oder in Verbindung mit der Einfachverglasung. Wo dieses Verfahren aus technischen Gründen nicht anwendbar war, kamen neue Doppelverglasungsfenster mit möglichst schlanken Bauteilen und Altglas im äusseren Doppel

zum Einsatz. Die alten, wertvollen Beschläge blieben erhalten.

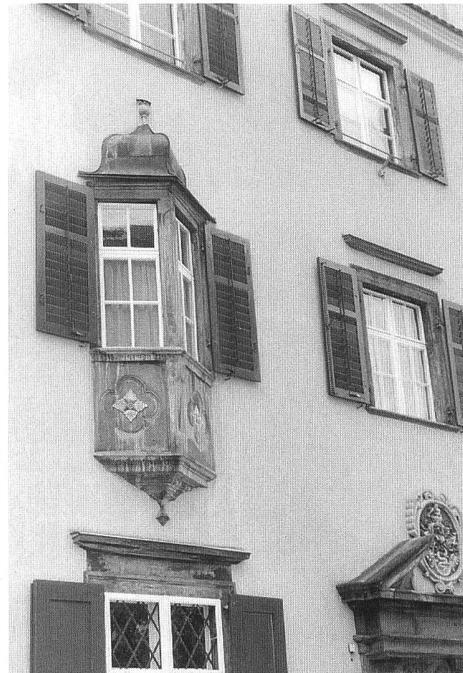
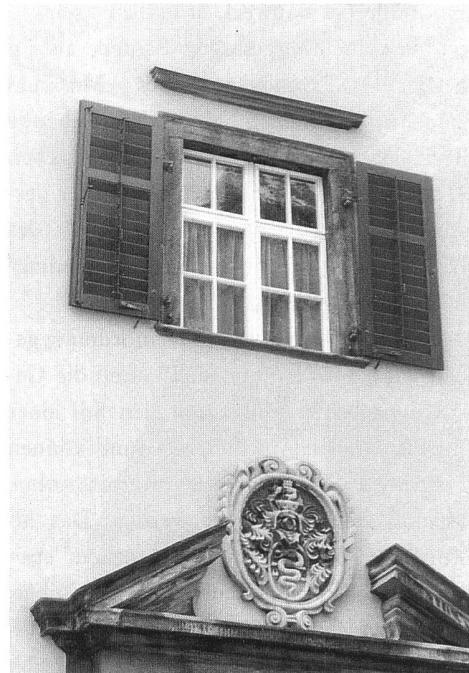
Abb. 139 und 140: Die unregelmässige Spiegelung des alten Glases verleiht der Fassade eine besondere architektonische Qualität.
