Zeitschrift: Jahresberichte des Archäologischen Dienstes Graubünden und der

Artikel: Das historische Fenster, kein Wegwerfartikel! : Ein Patrizierhaus mit

Das historische Fenster, kein Wegwerfartikel! -Ein Patrizierhaus mit Fensterproblemen

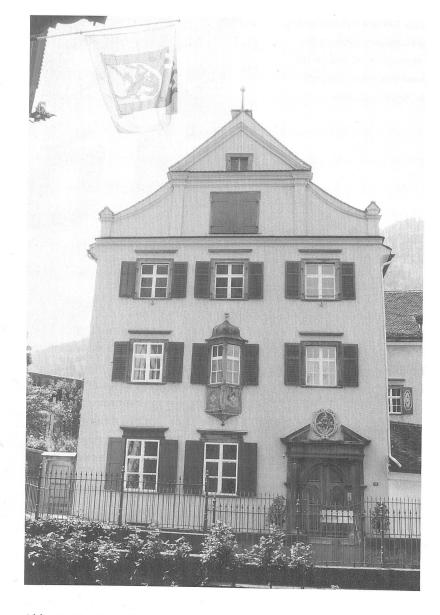
Abb. 138: Der Obere Spaniöl in Chur. Das Gesamtbild nach der Restaurierung.

Die Fenster, welche noch funktionstüchtig waren, wurden zur Verbesserung des K-Wertes aufgedoppelt. Wo die Tragfähigkeit nicht mehr gewährleistet war, wurden Kastenfenster erstellt, wie sie zum Teil schon vorhanden waren, entweder neu oder in Verbindung mit der Einfachverglasung. Wo dieses Verfahren aus technischen Gründen nicht anwendbar war, kamen neue Doppelverglasungsfenster mit möglichst schlanken Bauteilen und Altglas im äusseren Doppel

zum Einsatz. Die alten, wertvollen Beschläge blieben erhalten.

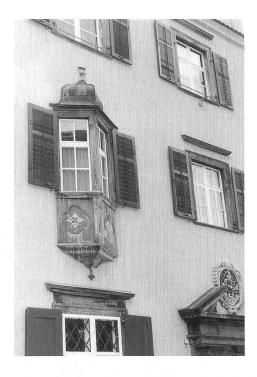
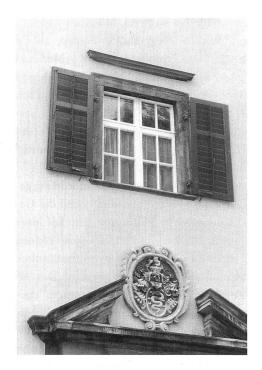
Abb. 139 und 140: Die unregelmässige Spiegelung des alten Glases verleiht der Fassade eine besondere architektonische Qualität.
