**Zeitschrift:** Jahresberichte des Archäologischen Dienstes Graubünden und der Denkmalpflege Graubünden

**Artikel:** Das alte Postgebäude in Chur

**Autor:** Meyer. Thomas F.

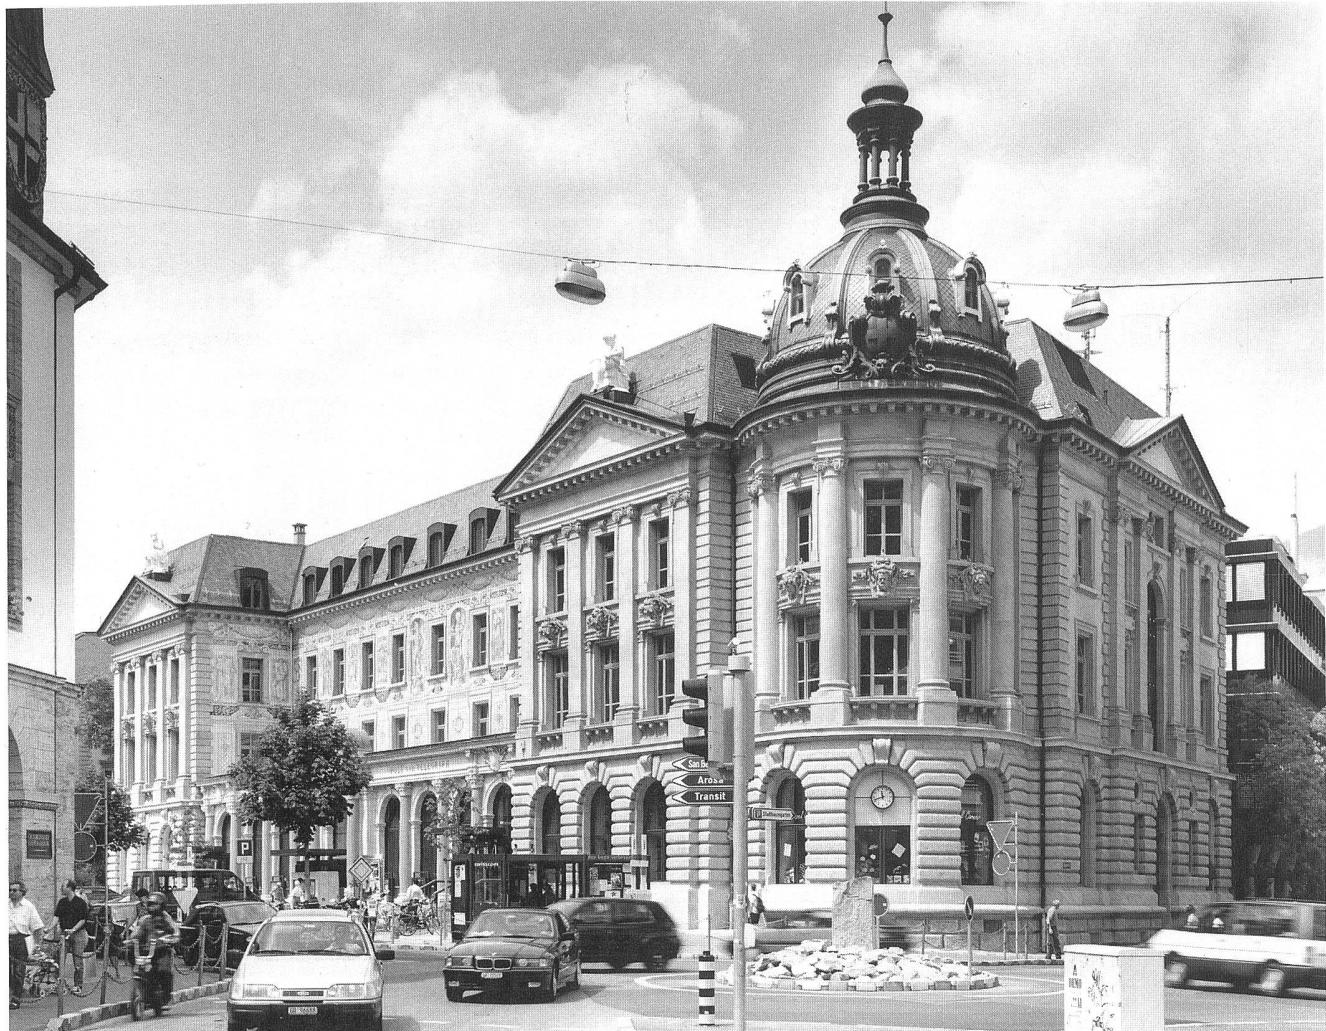
Abb. 141: Chur, altes Postgebäude. Zustand nach der Restaurierung. Ansicht vom Postplatz her.

In den Jahren 1997/98 erfuhr das 1902 erbaute alte Postgebäude am Churer Postplatz eine aufwendige Aussenrestaurierung (Abb. 141).

Die wertvolle Sgraffitofassade gegen die Grabenstrasse (Abb. 142) wurde sorgfältig gereinigt und gefestigt. Schad- und Fehlstellen mussten ergänzt und dem Gesamtbild angepasst werden. Die für die städtebauliche Situation wichtige Kuppel besass früher fünf Lukarnen, welche seit vielen Jahren fehlten. Diese Lukarnen, in denen sich Ele-

mente des Jugendstils mit solchen des Neobarocks vermengen, sind nun als detailgetreue Nachbauten der Originale wieder am Dach zu bewundern. Die unschöne Eternitdeckung der Kuppel wurde entfernt und durch eine der ursprünglichen Bedachung entsprechenden, diagonal verlegten Schieferplattendeckung versehen.

Grosses handwerkliches Können verlangte die Instandstellung der Fassadenplastiken und Natursteinpartien. Zerstörte Teile mussten neu aufmodelliert, Teile der Ge-

simse und Fenstereinfassungen ersetzt werden. Anlässlich der Voruntersuchung entdeckte der Restaurator die für die Gesamterscheinung des Gebäudes so wichtigen Farben der Fenster und Rolläden. Das starke Grün der Rolläden sowie die ockerfarbenen Fenstersprossen beleben nun wieder das wichtige Baudokument der Jahrhundertwende.

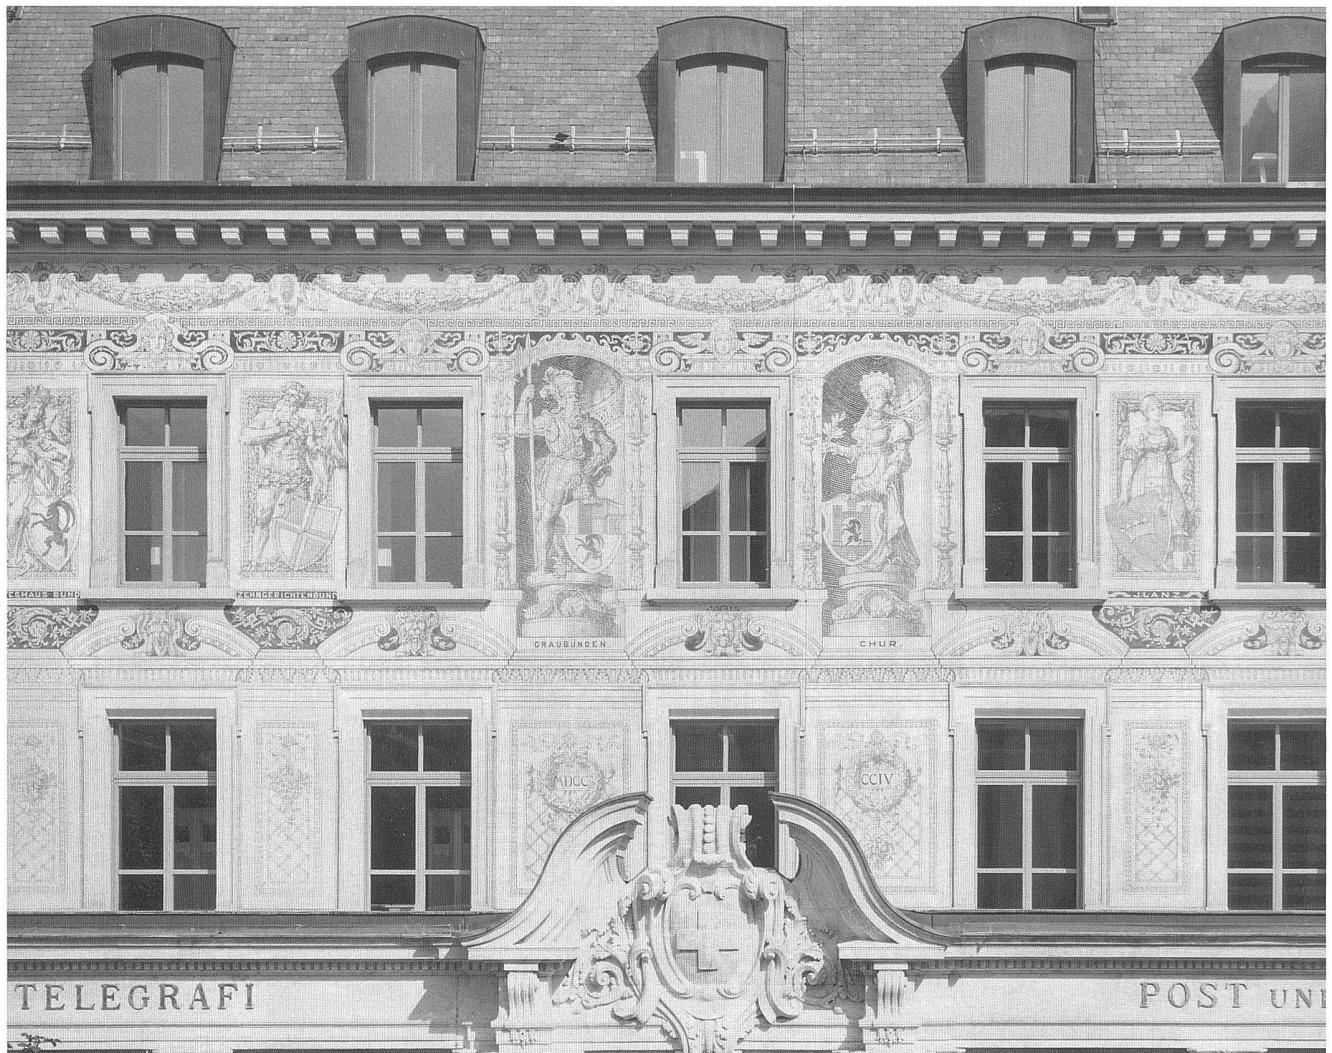
Abb. 142: Chur, altes Postgebäude. Sgraffito von 1904.
