Zeitschrift: Jahresberichte des Archäologischen Dienstes Graubünden und der Denkmalpflege Graubünden

Artikel: Drei karolingische Gewändestuckaturen aus Disentis

Drei karolingische Gewändestuckaturen aus Disentis

Walter Studer

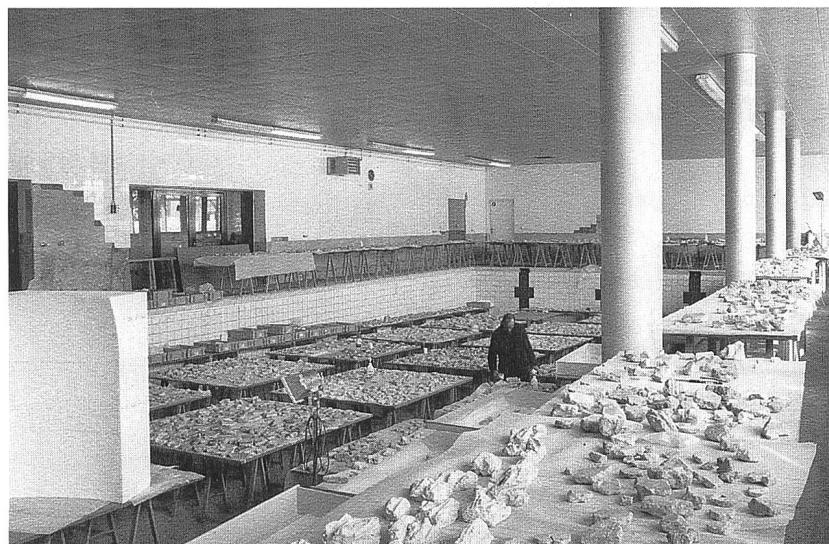
Abb. 9: Disentis, Kloster. Blick in das Hallenbad der Klosterschule mit den ausgelegten Stuckfragmenten.

Dank dem Engagement aller beteiligten Institutionen konnten wir (Iris Derungs, ADG/Walter Studer, Institut für Denkmalpflege der ETH Zürich) im August 1998 im ehemaligen Hallenbad der Klosterschule in Disentis mit der Bearbeitung des gesamten Fundgutes beginnen (Abb. 9). Gemäss der Komplexität des Gegenstandes sind neue Erkenntnisse und Ergebnisse im Zuge dieses Grossunternehmens nur selten direkt als abgrenzbare Befunde darzustellen. Wann immer dies aber möglich ist, werden sie im Sinne eines Zwischenberichts in den Jahresberichten des ADG publiziert. Ein erster Artikel über vorromanische Fenster und Mäander aus St. Peter in Disentis erschien im Jahresbericht 1998¹.

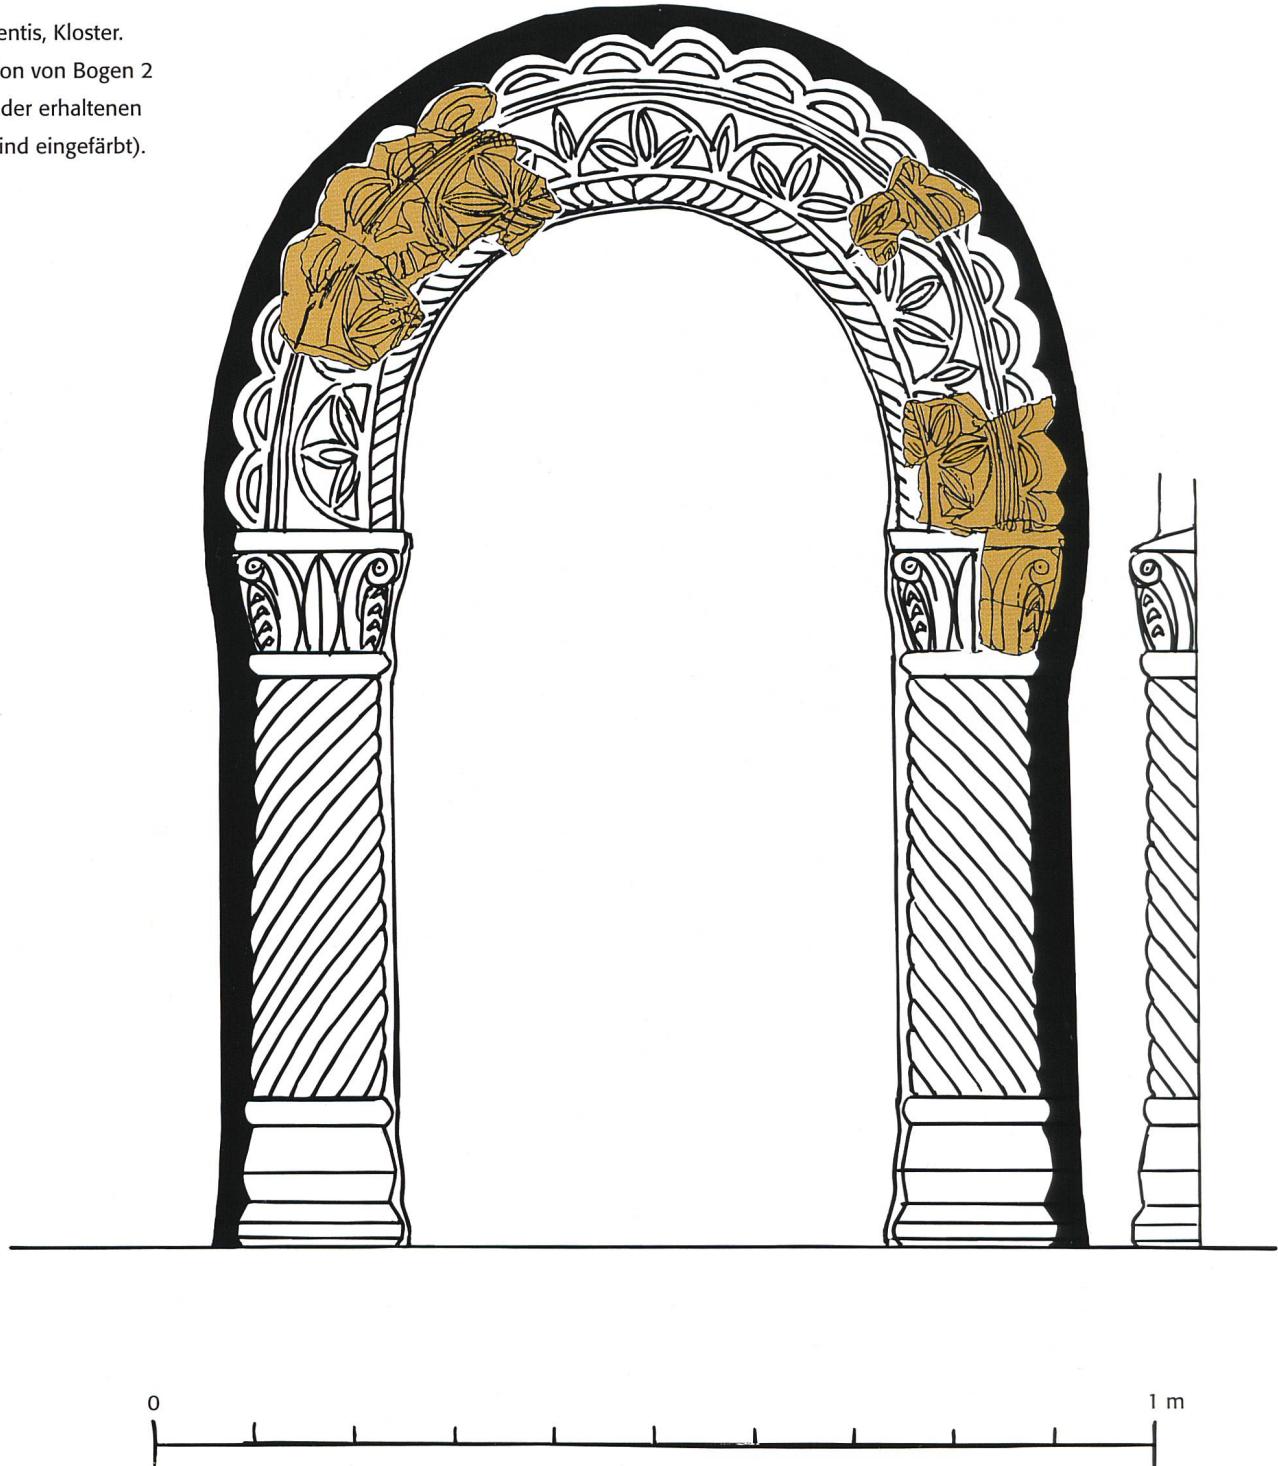
Abb. 12: Disentis, Kloster.

Rekonstruktion von Bogen 2

(die Pausen der erhaltenen

Bogenteile sind eingefärbt).

denden Rillen geschnitten. Bei den Bögen 1 und 3 (Abb. 10 und 11, Abb. 14 und 15) sind es zwei Rillen, bei Bogen 2 (Abb. 12 und 13) nur eine.

Das Hauptmuster aller drei Bögen ist ein Palmettenfries, das einer einfachen Geometrie folgt: Auf einen auf die Kapitelle leicht schräg auslaufenden Halbkreisbogen mit einem Radius von zirka 27 cm für die Bögen 1 und 2 (Abb. 10 und 11, Abb. 12 und 13) sowie einem Radius von zirka 37 cm

Ein Abakus (eine das Kapitell nach oben abschliessende Deckplatte) fehlt nicht nur den hier dargestellten Kapitellen, sondern - soweit feststellbar - auch allen andern des Disentiser Fundgutes, und die eigentlich waagrecht zu erwartende obere Abschlussfläche der Kapitelle ist in der Regel mehr oder weniger schräg nach oben ansteigend geschnitten, wie im Profil der Seitenansicht in Abb. 12 dargestellt. Der waagrechte Ab-

Obwohl die Aussenseite des Kapitellfragments in Abb. 12 nicht ganz die Mitte des Frontmusters erreicht, sind die Kapitelle zumindest der architektonischen Tendenz nach entsprechend ihrer Zugehörigkeit zu Halbsäulen als Halbkapitelle zu verstehen, deren Seitenflächen demgemäß - also wie in Abb. 14 - ausgearbeitet wurden.
