Zeitschrift: Jahresberichte des Archäologischen Dienstes Graubünden und der

Band: - (1999)

Rubrik: Kurzberichte

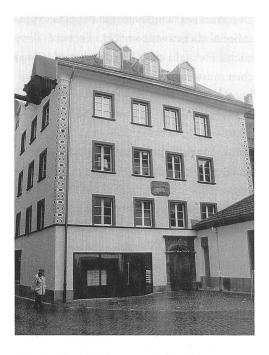
Abb. 63: Chur, Reichsgasse 49. Das Haus "zum Schäfli" nach dem Umbau 1999. Blick von Nordwesten.

Befensterung dürften dieser Bauzeit entstammen (Abb. 63). Vielleicht lag der Hauseingang anfänglich im Norden, wo noch heute eine zugemauerte, am Sturz mit 1824 datierte Türleibung zu erkennen ist. In einem Rufbucheintrag aus der Zeit zwischen 1824 und 1831 wird das "Schäfli" als "Wirtshaus mit Schildrechten" genannt.56 Bei einem späteren Umbau wurde der Eingang an die Westseite verlegt und ein neues Treppenhaus im Südwestbereich des Hauses errichtet, von wo es nun wieder entfernt worden ist. Im 20. Jahrhundert gehörte das "Schäfli" der Familie Wielath, die während drei Generationen im Erdgeschoss eine Metzgerei mit Laden führte (Abb. 64).

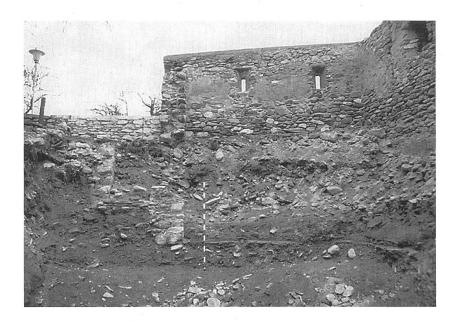
Abb. 72: Rodels, Parzelle 275. Gebäuderest mit Auffüllschichten bei Grabungsbeginn. Ansicht von Norden.

Die Untersuchungen ergaben einen Gebäudekomplex von zirka 5,50x5,50 m Ausmass, von dem knapp die Hälfte noch erhalten war (Abb. 72 und Abb. 73). Die Hausecken waren dabei nicht rechtwinklig, sondern sie bildeten stumpfe und spitze Winkel, da das Gebäude dem Verlauf der unmittelbar am Gebäude vorbeiführenden Gasse angepasst war.

Unter einer 2 bis 2,50 m dicken Bauschuttund Brandschuttschicht (Abb. 72), die vorwiegend Funde des 19. Jahrhundert enthielten, zeichnete sich im Keller letztlich eine Lehmschicht mit Holzeinschlüssen und darunter ein massiver Mörtelboden von 2 bis 4 cm Dicke ab.

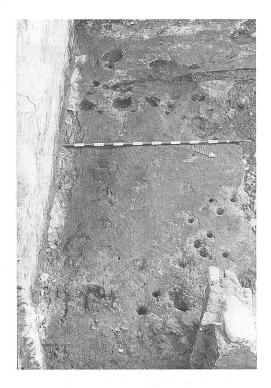
Abb. 74: Rodels, Parzelle 275. Treppenabgang auf der Gebäudeostseite mit Türgewände (linke Bildseite). Ansicht von Süden.

Östlich des Gebäudes war noch ein Teil eines Treppenabganges ins Kellergeschoss vorhanden, der drei Stufen, ein lehmiges Trampelniveau und ein Türgewände mit Schwellbalken aufwies (Abb. 74). Doch musste dieser Treppenabgang einer späteren Bauphase angehören, wie dies der Mauerausbruch und das erst später aufgemauerte Türgewände und weitere Argumente erkennen liessen.

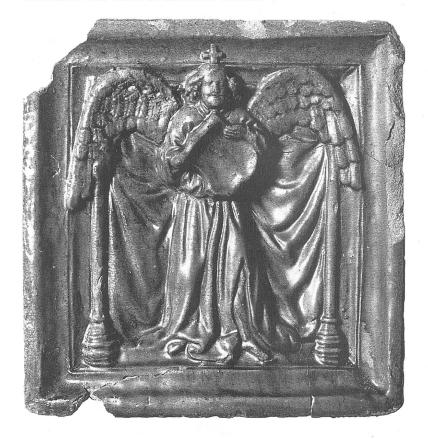
Abb. 77: Sils i. D., Burg Campi. Ofenkachel aus dem Bergfried; spätes 15. Jahrhundert.

te leicht konkav gewölbt, was für einen ursprünglichen Standort in einem zylindrischen, turmartigen Ofenaufbau spricht. Datierung: spätes 15. Jahrhundert.
