Artikel: Zur Restaurierung der Dorfkirche Plaz in Samedan

Zur Restaurierung der Dorfkirche Plaz in Samedan

Marc Antoni Nay

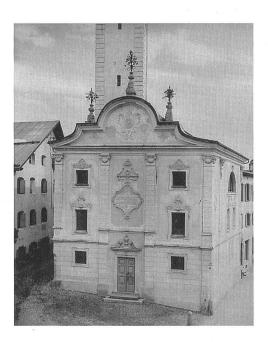
Abb. 105: Samedan, Dorfkirche Plaz. Die historistische Fassung von 1896/97 kurz vor der Renovation von 1932.

Die Fassung von 1896/97 (Abb. 105) kann stilistisch dem Historismus zugeordnet werden. Die Lisenen des Turms und das Sokkelgeschoss des Schiffs erhielten plastische Haustein-Imitationen, sogenannte Rustica-Quader. Die helle Farbgebung des Klassizismus blieb im wesentlichen bestehen.

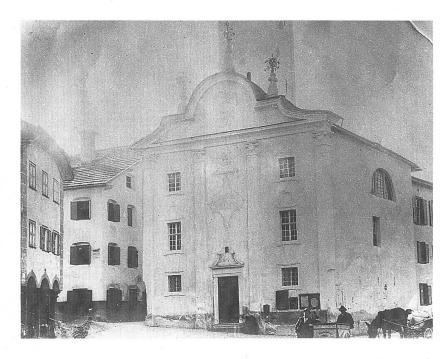
Abb. 107: Samedan, Dorfkirche Plaz. Diese Aufnahme von 1890 zeigt die klassizistische Fassung. Sie wurde bei der Restaurierung von 1965 für die Rekonstruktion der Detailformen der Eingangsfassade beigezogen.

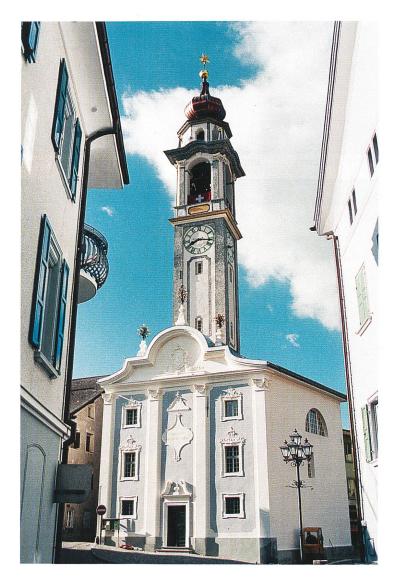
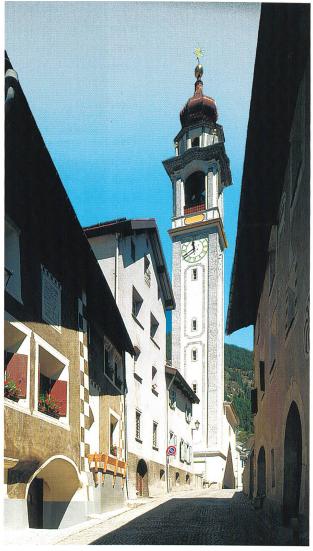
Abb. 111/112: Samedan, Dorfkirche Plaz. Eingangsfassade und Turmschaft nach der Restaurierung.

Die nun ausgeführte Fassung zeigt an der Eingangsfassade des Schiffes zwischen den Pilastern einen hellen Grundton mit dunkleren Feldern, die von einer rubinroten Rahmenlinie eingefasst werden. Aus diesen dunkleren Flächen leuchten die weissen Stuckrahmen der Fenster und Kartuschen hervor. Es sind dies zwar Nachbildungen aus späteren Bauphasen, sie lehnen sich aber zumindest in den beiden äusseren Feldern durchwegs an die Formensprache des späten 18. Jahrhunderts an. Dass sich die originalen Stukkaturen nicht erhalten haben, erstaunt beim rauhen Klima des Oberengadins nicht.

Der Turmschaft wurde mit denselben, in den Ecken eingebuchteten Füllungen gegliedert, wie sie auch an der Platzfassade des Schiffs zu finden sind. Die Felder liegen hier

Möglicherweise wird das «neue alte Kleid» der Dorfkirche (Abb. 111 und Abb. 112) manchem Betrachter zu Beginn ein wenig ungewohnt erscheinen. Bauherrschaft, Architekt und Denkmalpflege sind aber überzeugt, dass das Wahrzeichen Samedans ein schönes und seiner Bedeutung angemessenes Aussehen erhalten hat.
