Zeitschrift: Jahresberichte des Archäologischen Dienstes Graubünden und der Denkmalpflege Graubünden

Artikel: Zur Restaurierung der evangelischen Filialkirche in Ausserferrera Cresta

Zur Restaurierung der evangelischen Filialkirche in Ausserferrera Cresta

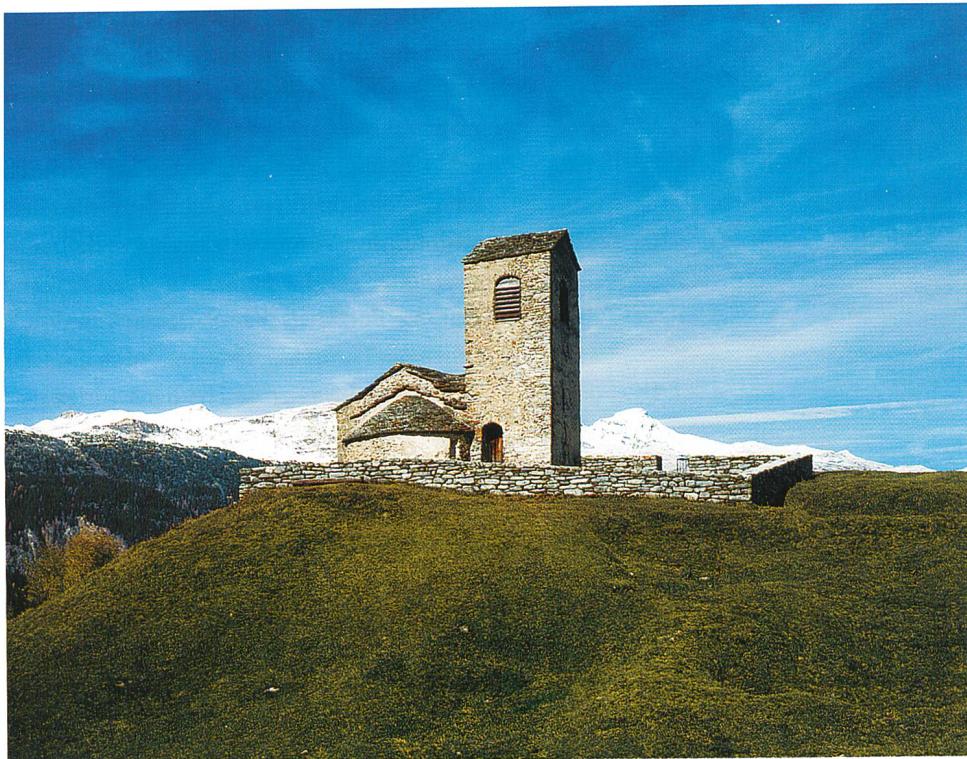
Abb. 113: Evangelische Fi-
lialkirche in Ausserferrera
Cresta. Südansicht.

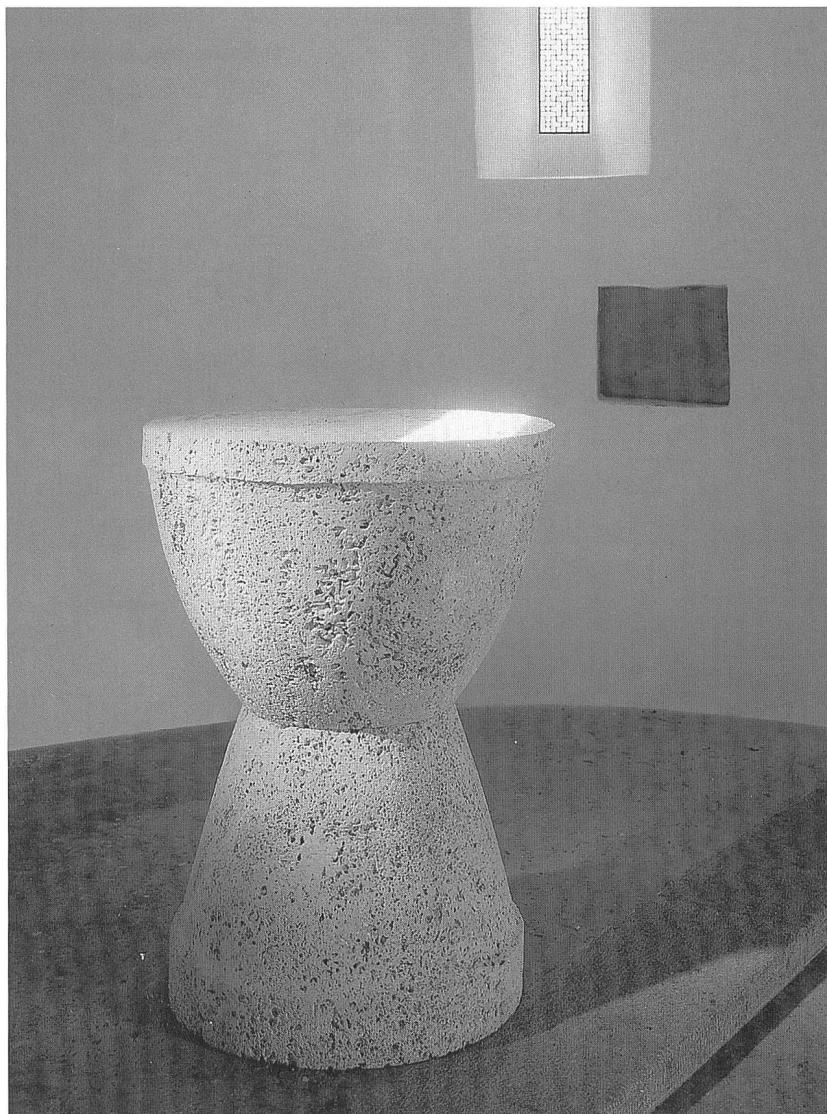
Abb. 115: Evangelische Filialkirche in Ausserferrera Cresta. Der neue Taufstein aus Tuff.

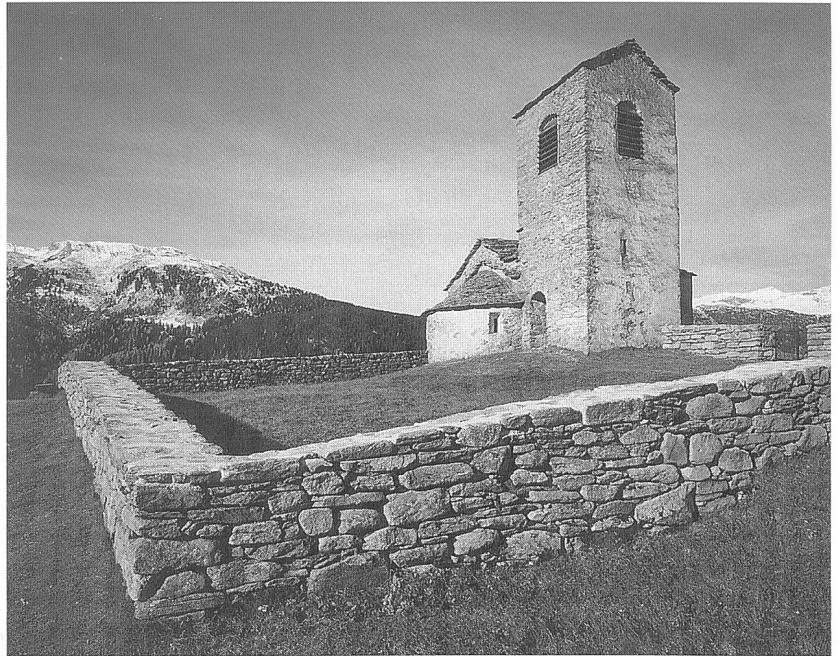
Abb. 117: Evangelische Filialkirche in Ausserferrera Cresta. Die restaurierte Friedhofmauer. Südost-Ansicht.

Besonders an der Südfassade war der Mauermörtel stark ausgewaschen. Der morsche Fugenmörtel wurde ausgekratzt und durch einen neuen Kalkmörtel ersetzt. Das Steinplattendach wurde kontrolliert und stellenweise repariert. Auf der Friedhofmauer entfernte man eine unansehnliche Steinplattenabdeckung aus den siebziger Jahren, die Mauerkrone wurde mit Mörtel gesichert (Abb. 117).
