Zeitschrift: Jahresberichte des Archäologischen Dienstes Graubünden und der Denkmalpflege Graubünden
Herausgeber: Archäologischer Dienst Graubünden; Denkmalpflege Graubünden
Band: - (1999)

Artikel: Zur Restaurierung der evangelischen Filialkirche in Ausserferrera Cresta
Autor: Mattli, Peter
DOI: <https://doi.org/10.5169/seals-821259>

Zur Restaurierung der evangelischen Filialkirche in Ausserferrera Cresta

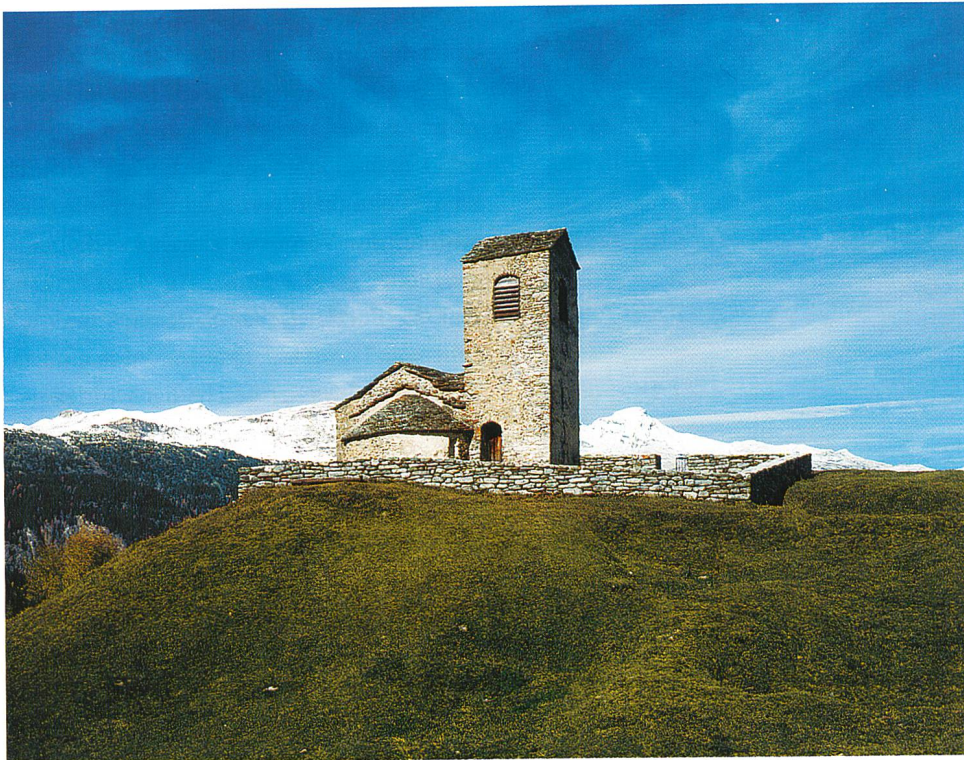
Abb. 113: Evangelische Fi-
lialkirche in Ausserferrera
Cresta. Südansicht.

Der Weiler Cresta in der Talschaft Ferrera liegt auf einer Höhe von 1650 m ü. M. oberhalb des Dorfes Ausserferrera. Die ursprünglich dauernd bewohnte Siedlung ist um einiges älter als der Dorfkern von Ausserferrera. Bei Grabungsarbeiten konnten dort prähistorische, vermutlich eisenzeitliche Kulturschichten festgestellt werden. Mit Sicherheit hat die älteste Talstrasse durch Cresta geführt. Heute besteht das kleine Haufendorf aus je 14 historischen Wohnhäusern und Ställen in Strickbauweise sowie zirka 20 neueren Ferienhäusern. Die Kirche steht leicht erhöht davor in beherrschender Stellung (Abb. 113).

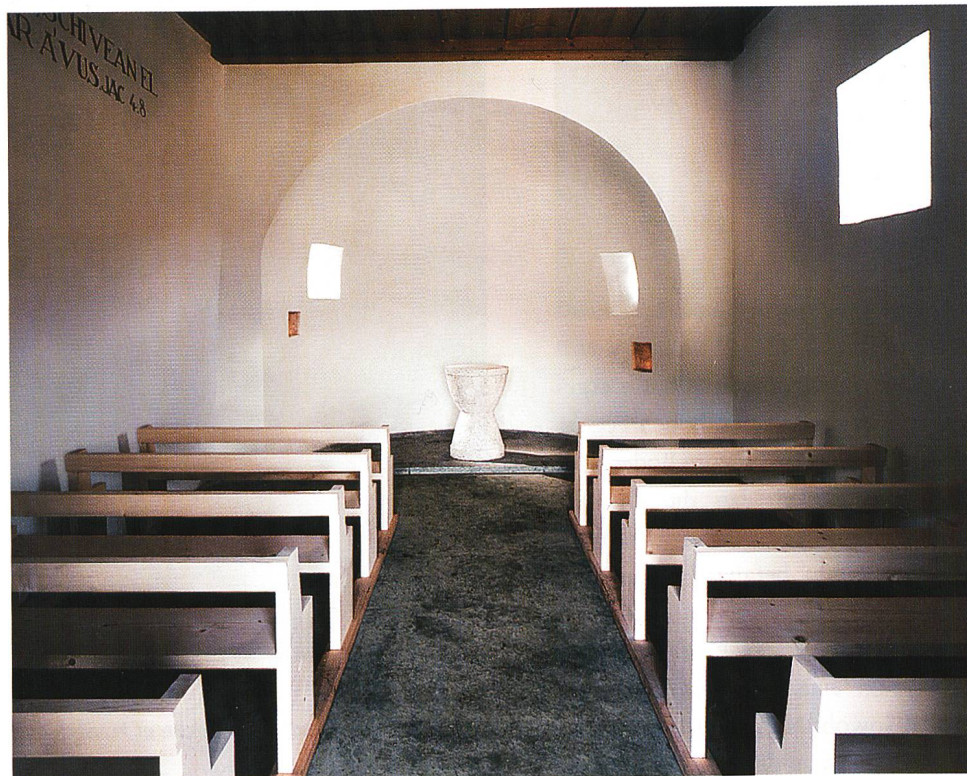
Abb. 114: Evangelische Fi-
lialkirche in Ausserferrera
Cresta. Blick gegen die Ap-
sis.

dens entdeckt. Mit der Wiederherstellung dieses Bodentyps konnte die Gefahr eines Wiederbefalls durch den Hausschwamm gebannt werden. Die flache Holzdecke von 1925 lag so tief, dass sie den Scheitel des Apsisbogens beinahe berührte. Die Raumproportionen waren dadurch empfindlich gestört. Mit verhältnismässig geringem Aufwand konnte die Decke um 20 cm angehoben werden (Abb. 114). Knietäfer und Kanzel, beide von 1925, wurden ersatzlos aufgegeben. Ebenfalls entfernt hat man die Bänke von 1925. Die neuen Bänke aus einheimischer Fichte sind, wie der neue Taufstein aus Tuff auch, schlicht und dem Ort angemessen gestaltet worden (Abb. 115 und Abb. 116). Die relativ jungen Verglasungen in den Lichtscharten der Apsis wurden durch Eisengitter ersetzt, womit eine permanente Durchlüftung des Innenraumes gewährleistet ist.

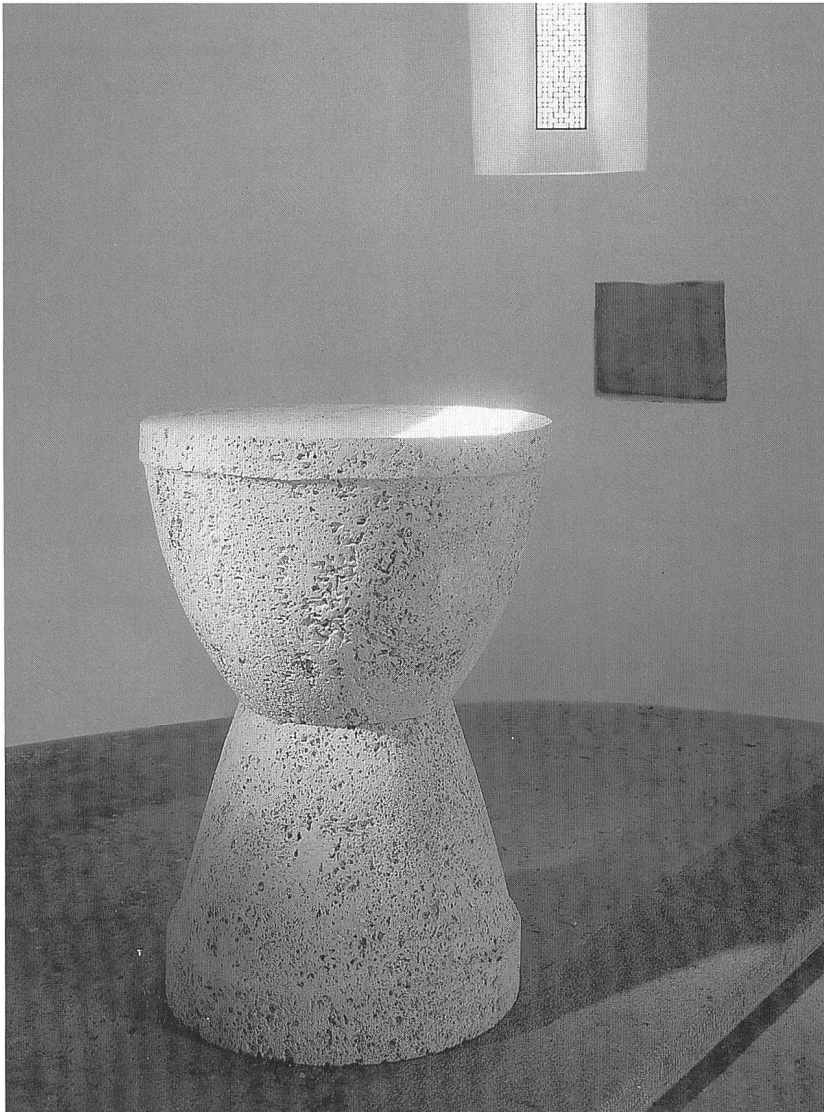
Abb. 115: Evangelische Filialkirche in Ausserferrera Cresta. Der neue Taufstein aus Tuff.

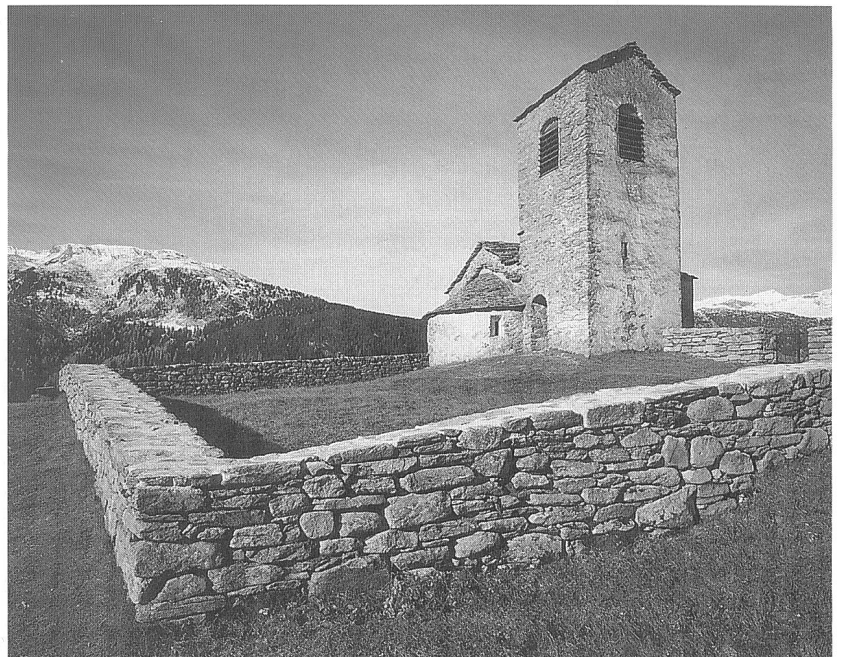
Abb. 117: Evangelische Filialkirche in Ausserferrera Cresta. Die restaurierte Friedhofmauer. Südost-Ansicht.

Besonders an der Südfassade war der Mauermörtel stark ausgewaschen. Der morsche Fugenmörtel wurde ausgekratzt und durch einen neuen Kalkmörtel ersetzt. Das Steinplattendach wurde kontrolliert und stellenweise repariert. Auf der Friedhofmauer entfernte man eine unansehnliche Steinplattenabdeckung aus den siebziger Jahren, die Mauerkrone wurde mit Mörtel gesichert (Abb. 117).
