Artikel: Müstair, Kloster St. Johann : Massnahmen der Denkmalpflege

Müstair, Kloster St. Johann. Massnahmen der Denkmalpflege

Hans Rutishauser

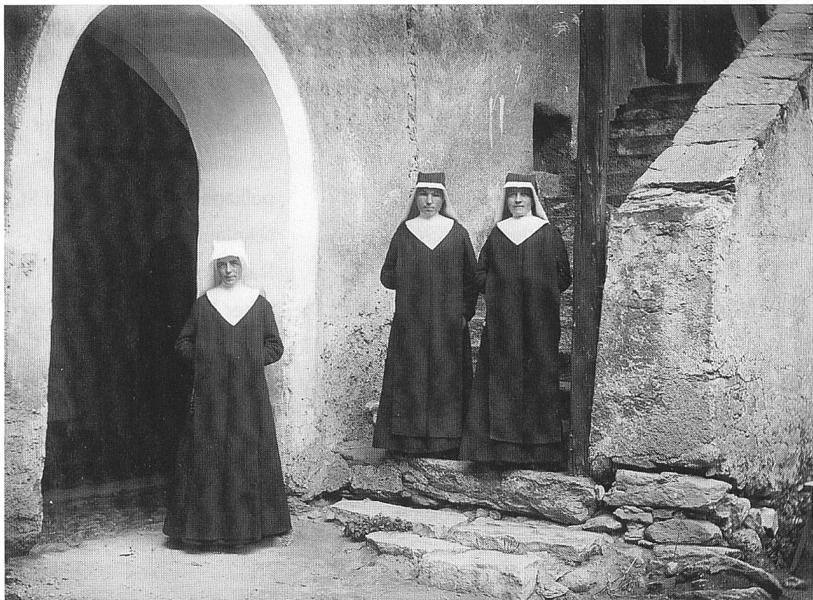
Abb. 110: Müstair, Kloster St. Johann, Nordhof. Treppe aus dem 16. Jh, um 1910.

Auf der Nordseite des Hofes hat man die spätgotische Treppe als Verbindung zwischen der Klosterküche und dem nördlichen Garten rekonstruiert (Abb. 110 bis Abb. 112). Damit der künftige Museumsrundgang die Abläufe in der Klausur nicht stört, war die Wiederherstellung dieser

Treppe, die vor etwa 80 Jahren abgebrochen worden war, unerlässlich. Dank der Zeichnungen von Zemp und Durrer¹⁶⁷, erhaltener Fotos aus der Zeit vor dem Ersten Weltkrieg und vor allem dank der sorgfältigen Bauforschung der Archäologen an den Fundamenten und den Verputzabdrücken der einstigen Treppe gelang es, die Neukonstruktion so präzise zu erstellen, dass sich die gemauerte Steintreppe mit Rauhwackestufen und ausladendem Schindeldach so in den Nordhof einfügt, als hätte sie seit 500 Jahren ohne Unterbruch bzw. Abbruch bestanden; ein eher seltenes Beispiel einer Rekonstruktion, bei der die Belege, die sorgfältige handwerkliche Arbeit und die notwendige Nutzung einen Nachbau als sinnvoller erscheinen ließen als eine zeitgenössische Neuschöpfung.

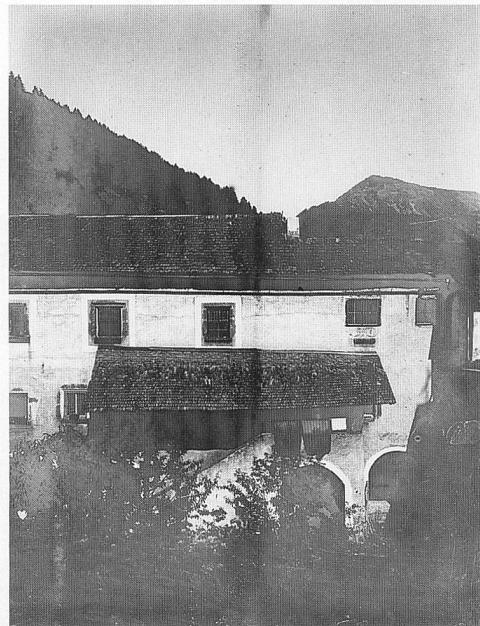
Abb. 111: Müstair, Kloster St. Johann, Nordhof. Treppe aus dem 16. Jh. von Süden, um 1910.

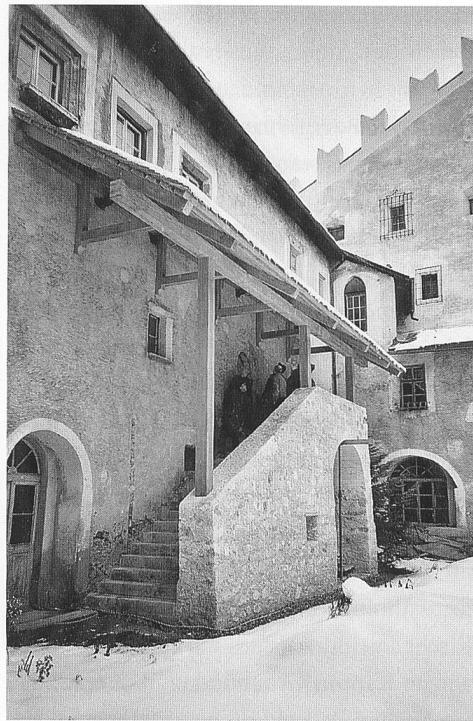
Abb. 112: Müstair, Kloster St. Johann, Nordhof. Rekonstruierte Treppe mit Schindeldach, Januar 2001.
