Zeitschrift: Jahresberichte des Archäologischen Dienstes Graubünden und der

Artikel: Müstair, Kloster St. Johann: Massnahmen der Denkmalpflege

Müstair, Kloster St. Johann. Massnahmen der Denkmalpflege

Hans Rutishauser

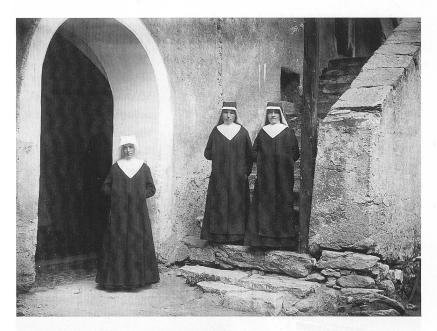
Abb. 110: Müstair, Kloster St. Johann, Nordhof. Treppe aus dem 16. Jh, um 1910.

Auf der Nordseite des Hofes hat man die spätgotische Treppe als Verbindung zwischen der Klosterküche und dem nördlichen Garten rekonstruiert (Abb. 110 bis Abb. 112). Damit der künftige Museumsrundgang die Abläufe in der Klausur nicht stört, war die Wiederherstellung dieser

Treppe, die vor etwa 80 Jahren abgebrochen worden war, unerlässlich. Dank der Zeichnungen von Zemp und Durrer¹⁶⁸, erhaltener Fotos aus der Zeit vor dem Ersten Weltkrieg und vor allem dank der sorgfältigen Bauforschung der Archäologen an den Fundamenten und den Verputzabdrücken der einstigen Treppe gelang es, die Neukonstruktion so präzise zu erstellen, dass sich die gemauerte Steintreppe mit Rauhwackestufen und ausladendem Schindeldach so in den Nordhof einfügt, als hätte sie seit 500 Jahren ohne Unterbruch bzw. Abbruch bestanden; ein eher seltenes Beispiel einer Rekonstruktion, bei der die Belege, die sorgfältige handwerkliche Arbeit und die notwendige Nutzung einen Nachbau als sinnvoller erscheinen liessen als eine zeitgenössische Neuschöpfung.
