Artikel: Müstair, Kloster St. Johann : Massnahmen der Denkmalpflege
Autor: Rutishauser, Hans
DOI: <https://doi.org/10.5169/seals-821276>

Müstair, Kloster St. Johann. **Massnahmen der Denkmalpflege**

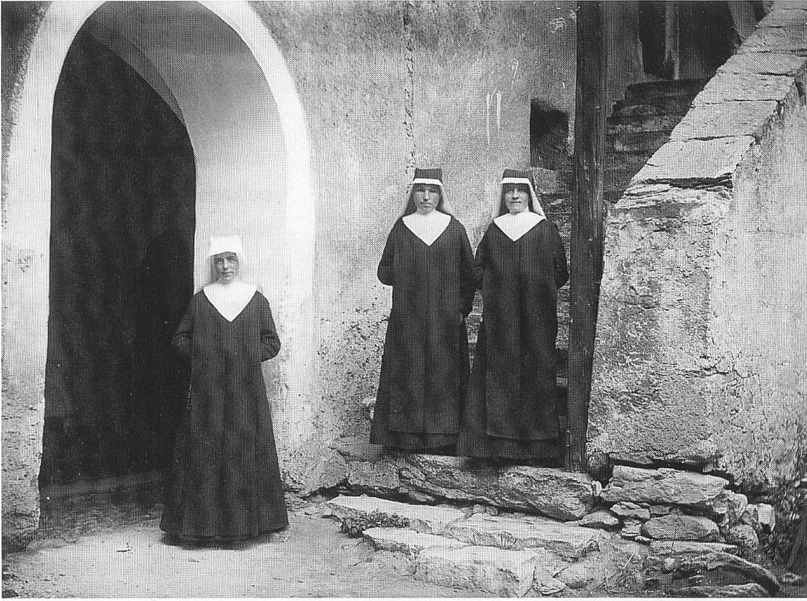
Abb. 110: Müstair, Kloster St. Johann, Nordhof. Treppe aus dem 16. Jh, um 1910.

Auf der Nordseite des Hofes hat man die spätgotische Treppe als Verbindung zwischen der Klosterküche und dem nördlichen Garten rekonstruiert (Abb. 110 bis Abb. 112). Damit der künftige Museumsrundgang die Abläufe in der Klausur nicht stört, war die Wiederherstellung dieser

Treppe, die vor etwa 80 Jahren abgebrochen worden war, unerlässlich. Dank der Zeichnungen von Zemp und Durrer¹⁶⁸, erhaltener Fotos aus der Zeit vor dem Ersten Weltkrieg und vor allem dank der sorgfältigen Bauforschung der Archäologen an den Fundamenten und den Verputzabdrücken der einstigen Treppe gelang es, die Neukonstruktion so präzise zu erstellen, dass sich die gemauerte Steintreppe mit Rauhackestufen und ausladendem Schindeldach so in den Nordhof einfügt, als hätte sie seit 500 Jahren ohne Unterbruch bzw. Abbruch bestanden; ein eher seltenes Beispiel einer Rekonstruktion, bei der die Belege, die sorgfältige handwerkliche Arbeit und die notwendige Nutzung einen Nachbau als sinnvoller erscheinen liessen als eine zeitgenössische Neuschöpfung.

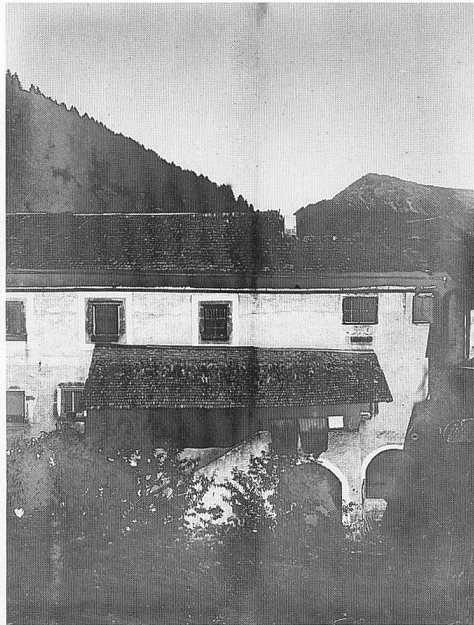
Abb. 111: Müstair, Kloster St. Johann, Nordhof. Treppe aus dem 16. Jh. von Süden, um 1910.

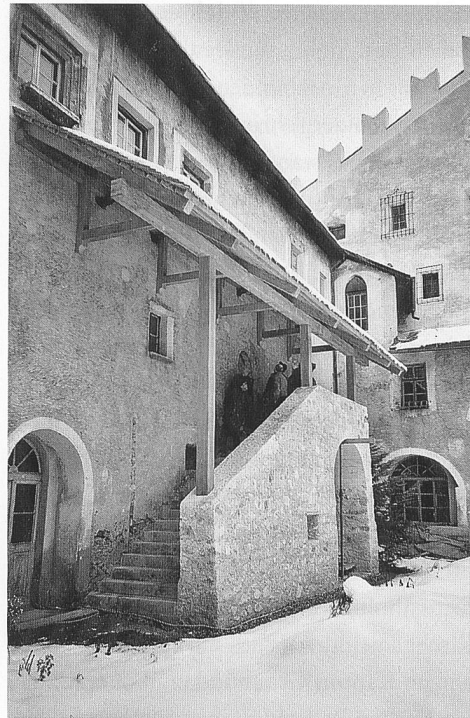
Abb. 112: Müstair, Kloster St. Johann, Nordhof. Rekonstruierte Treppe mit Schindeldach, Januar 2001.
