Zeitschrift: Jahresberichte des Archäologischen Dienstes Graubünden und der Denkmalpflege Graubünden
Herausgeber: Archäologischer Dienst Graubünden; Denkmalpflege Graubünden
Band: - (2000)

Artikel: Kirchliche Kleinbauten als Teil der Kulturlandschaft : zur Restaurierung der Kapelle in Brusio-Miralago, Dardin-Pugaus, Lumbrein-Silgin und Rueun-Gula
Autor: Rutishauser, Hans
DOI: <https://doi.org/10.5169/seals-821277>

Kirchliche Kleinbauten als Teil der Kulturlandschaft - Zur Restaurierung der Kapellen in Brusio-Miralago, Dardin-Pugaus, Lumbrein-Silgin und Rueun-Gula

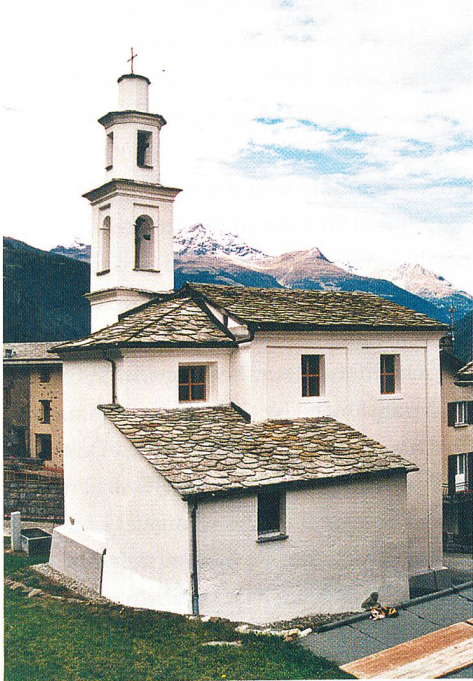
Abb. 113: Brusio-Miralago, Kapelle San Gottardo. Ansicht von Südosten, Zustand nach der Restaurierung.

Im Jahr 1974 wurde neben dem Kirchenzu-gang und dem westseits angebauten Brun-nen auch das schadhafte Kirchendach erneu-ert. Durch diese Instandstellung konnten die bereits deutlich sichtbaren Wassereinbrüche sowie die daraus entstehenden Putz- und Malereischäden am Gewölbe gestoppt wer-den. Allerdings haben die gutgemeinten Si-cherungen zu grossen und starken Verlusten am Wandbild des Heiligen Godehard ge-führt, das über dem 1974 erneuerten Ein-gangsportal zu erkennen ist. Die damals ge-klebten Flicke platzten ab und beeinträchti-gten die Bildfläche in grossem Masse.

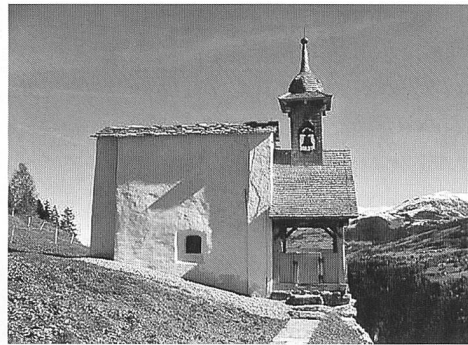
Der kleine, gegen Nordosten gerichtete gemauerte Bau mit Steinplattendach zeigt bergseits ein eingezogenes Chörlein. Schiff und Chor sind mit gemauerten Gewölben bedeckt. Der Kapellenraum wird durch drei Fenster erhellt, einem fast quadratischen in beiden Längsmauern und einem halbrunden über dem Portal in der talseitigen Giebelwand. Ein sich zum Dachraum öffnendes Giebelrundfenster ist mit einem stukkieren Strahlenkranz eingefasst, der allerdings vom Dachstuhl der nachträglich angefügten offenen Vorhalle aus Holz verdeckt wird. Dieser ist nun wieder mit Holzschindeln gedeckt, so auch der mit einem Zwiebelhelm bekrönte Dachreiter, der die Glocke aus dem Jahre 1708 trägt: "SANCTE NICOLAE ET SANCTE ANTONI ORATE PRO NOBIS [Heiliger Nikolaus und Heiliger Antonius betet für uns]. GOSS MICH ANREAS A PORTA VON BREGENTZ MD CC VIII [1708]."

Abb. 115: Dardin-Pugaus, Kapelle St. Nikolaus (Sontga Clau). Südwestseite nach der Restaurierung mit neuem Steinplattendach auf Chor und Schiff und Schindeldach auf Vorzeichen und Dachreiter.

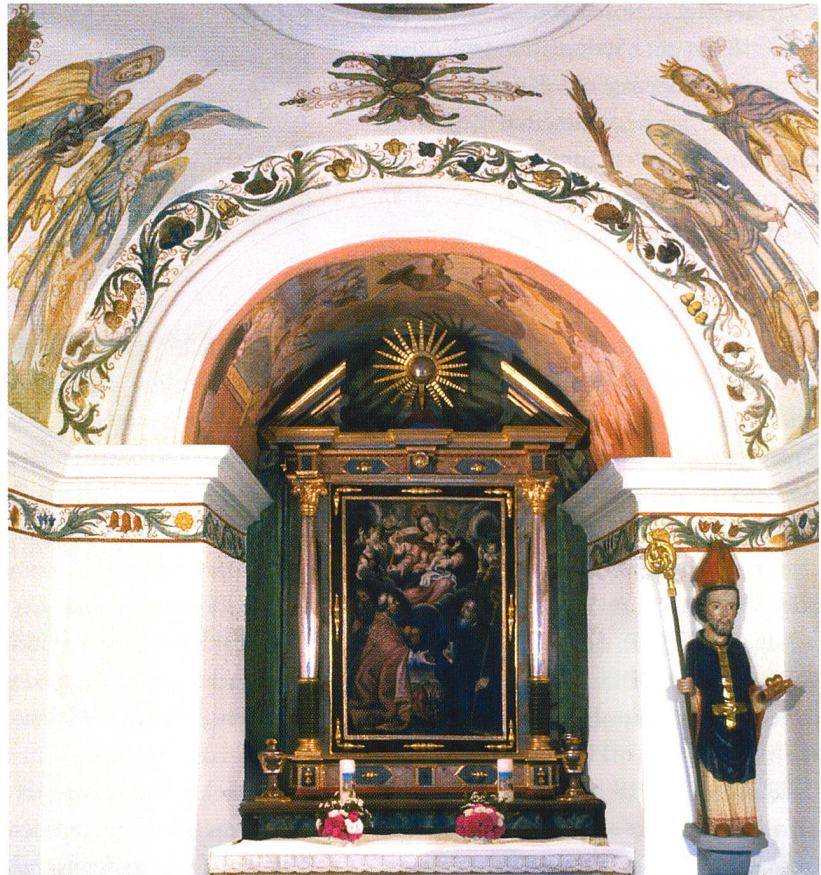
Abb. 116: Dardin-Pugaus, Kapelle St. Nikolaus (Sontga Clau). Altar mit Muttergottes und den Heiligen Andreas, Nikolaus und Benedikt. Rechts Holzplastik des St. Nikolaus, 14. Jahrhundert (Kopie aus dem Jahr 2000).

Das Altarretabel, in der Art des Disentiser Bruders Fridolin Eggert gemalt, zeigt in einem reich gefassten und vergoldeten Rahmen die Muttergottes mit dem Christkind im Himmel sowie die zu ihren Füßen knienden Heiligen Nikolaus, Benedikt und Andreas. Die Bemalung des hölzernen Antependiums mit einer reichen Henkelvase, in der ein üppiger Rankenstrauss steckt, stammt ebenfalls von Johann Jakob Rieg.

Anlässlich der jüngsten Restaurierung stand die Aufstellung der hochgotischen Nikolausfigur in der Kapelle zur Diskussion. Angesichts der durch eine neue Zufahrtsstrasse erhöhten Diebstahlgefahr hat sich die Bauherrschaft, die Kirchgemeinde Dardin, dazu entschlossen, das Original auch künftig an einem sicheren Ort zu verwahren und für die Kapelle eine nachgeschnittene Kopie herstellen zu lassen.

Die sorgfältige und ablesbare Konservierung und Restaurierung durch Restaurator Andreas Franz unter der Leitung seines Bruders, des Architekten Christoph Franz, haben dem Altarretabel und der naiv-fröhlichen Wandmalerei Johann Jakob Riegs wieder einen Glanz zurückgegeben, der die kleine Kapelle in der Buntheit barocker Volksfrömmigkeit strahlen lässt.

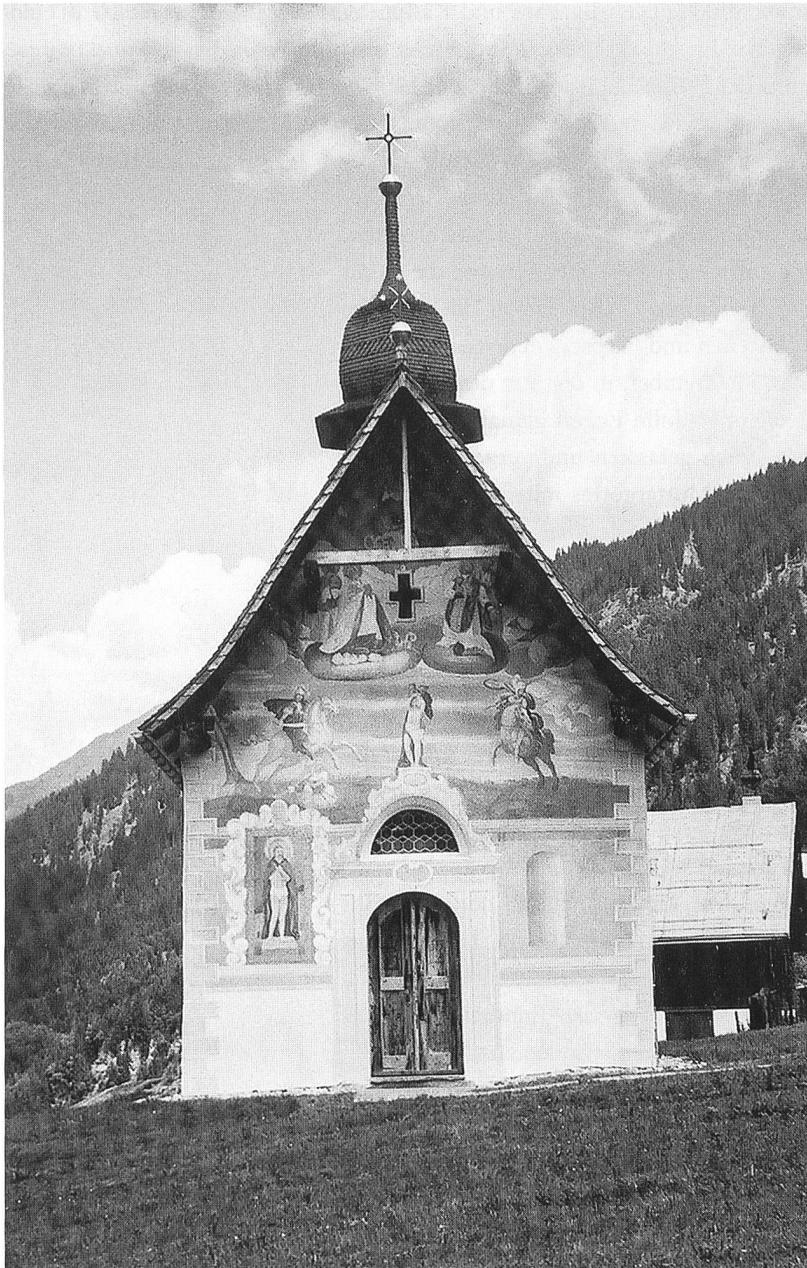
Abb. 118: Lumbrein-Silgin,
Kapelle St. Sebastian (Sogn
Bistgaun). Bemalte Ein-
gangsfront (Westfassade).

Die Eingangsfasade ist vollständig von einer Kalkmalerei aus der Mitte des 18. Jahrhunderts bedeckt, die in den unteren Bereichen abgegangen ist. Im Giebel thront die Muttergottes, darunter finden sich, auf Wolken stehend, von rechts nach links die Heiligen Nikolaus, Placidus und Laurentius, ein heiliger Priester sowie Sigisbert mit einem Modell der Klosterkirche Disentis. Unterhalb der Wolkenzone ist eine nebelverhangene Landschaft dargestellt, in deren Zentrum sich St. Sebastian befindet, flankiert von den Ritterheiligen Martin und Mauritius. Links neben dem Portal ist zudem ein von Scheinarchitektur umgebender Ecce Homo (Schmerzensmann) dargestellt. Im Innern der Kapelle finden sich im Chor und an den Schiffswänden aus der Bauzeit stammende Malereien. An den Chorwänden sind die Heiligen Antonius von Padua und Paulus sowie Ursula und Franziskus dargestellt, im Gewölbe die vier Evangelisten. Der Chorbogen ist mit der Darstellung von Maria und Josef geschmückt. Im Schiff finden sich die Heiligen Dominikus und Katharina sowie Medaillons mit dem Rosenkranzgeheimnis. Ein aus der zweiten Hälfte des 17. Jahrhunderts stammender Apostelfries war 1928 nur noch als Vorzeichnung kopiert worden. Diese wurde bei der jüngsten Restaurierung zugedeckt. Die bemalte Flachdecke im Schiff stammt aus dem ersten Drittel des 18. Jahrhunderts und zeigt zwischen Ranken und Fruchtkörben fünf Medaillons mit verschiedenen Heiligen, im zentralen Feld die Bistumspatrone Luzius und Emerita.

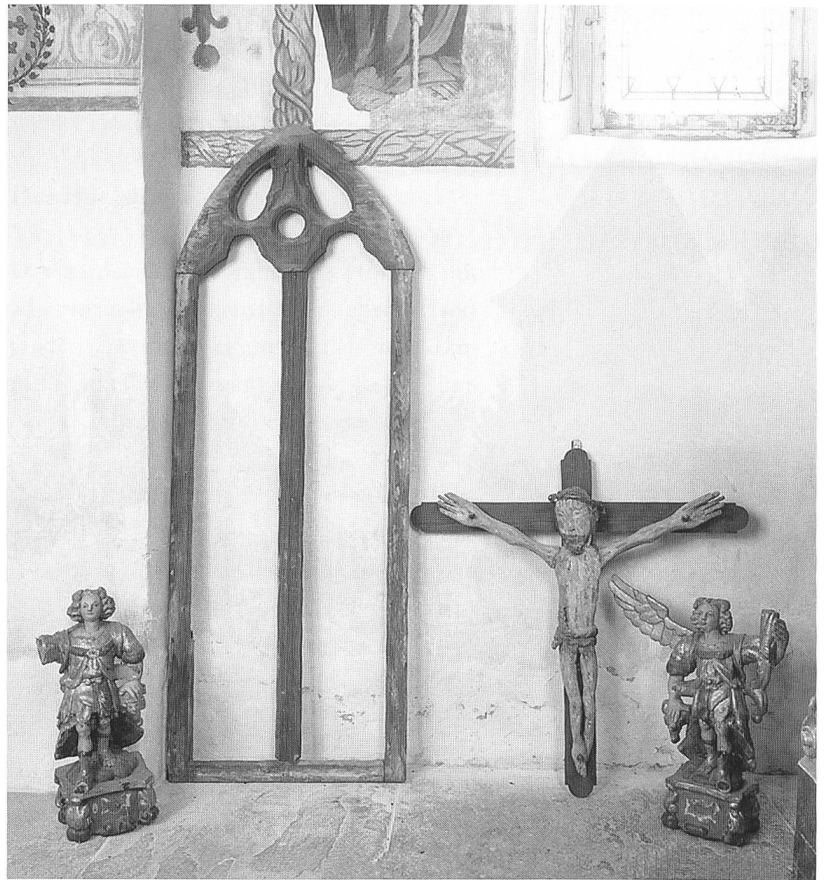
gewölbe überdeckten Chor. Die Fensteröffnungen schliessen spitzbogig und sind erneuert mit den alten nachgotischen Holzmasswerk-Fenstern versehen, die im Dachboden gefunden worden waren (Abb. 119). Dort hat der Architekt auch die barock in-

An der Westwand hängt ein Kruzifix (Abb.
119), dessen archaische Formen auf ein
Vorbild der Spätgotik weisen. Man könnte
dies als Indiz für die These eines spätestens
ins 16. Jahrhundert zu datierenden Vorgän-
gerbaus nehmen, die auch von einer ver-
deckten tieferliegenden Putzschicht in
Schiff und Chor gestützt wird.

Abb. 119: Lumbrein-Silgin,
Kapelle St. Sebastian (Sogn
Bistgaun). Ausstattungsteile:
Fensterrahmen aus Lärchen-
holz (nachgotisch, 17. Jh.);
zwei Leuchterengel, Holz
gefasst (17. Jh.); Kruzifix,
volkstümlich nach goti-
schem Vorbild (17./18. Jh.).

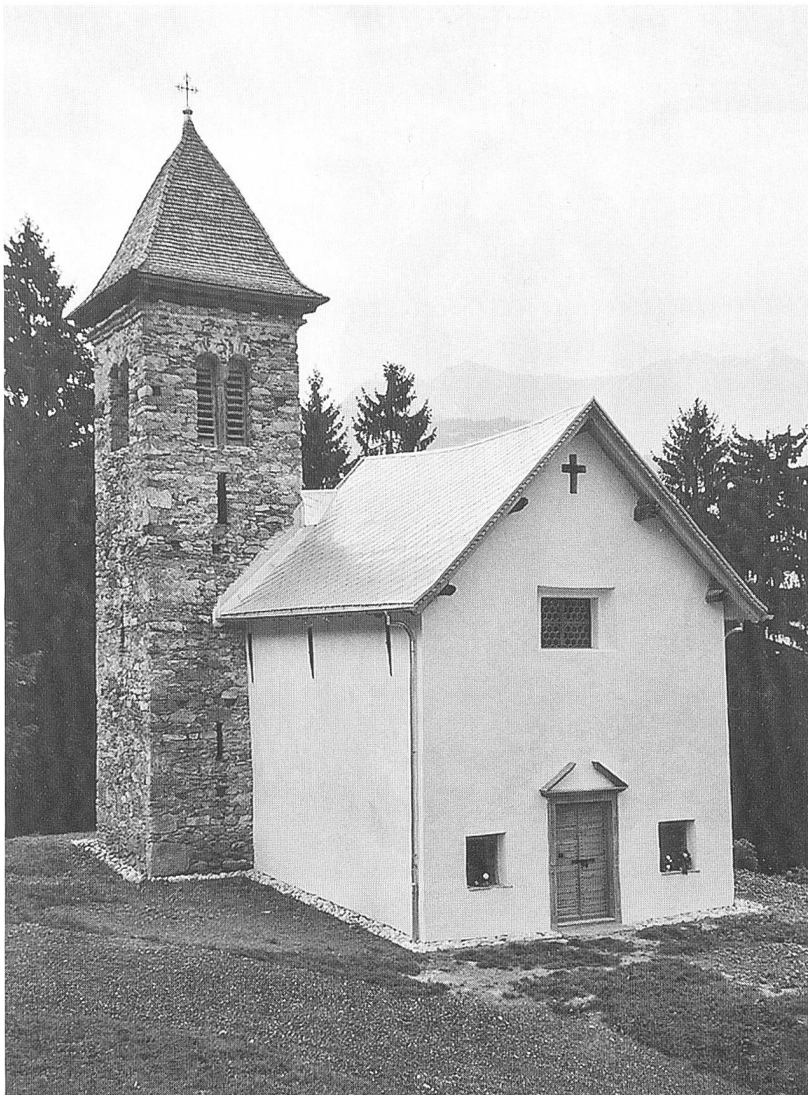
Die Kapelle St. Maria Magdalena im ehe-
maligen Weiler Gula wird in ihrer heutigen
Erscheinung geprägt durch einen Neu- oder
Umbau aus dem 17. Jahrhundert (Abb.
120). Verschiedene Indizien sprechen für
eine Vorgängerkapelle aus dem 16. Jahr-
hundert, wie sie schon von Erwin Poeschel
vermutet worden war¹⁶⁹. So fällt etwa auf,
dass die um 1520 neu errichtete Kirche von
Schnaus, der auf der anderen Seite des To-
bels gelegenen Gemeinde, seit 1522 neben
St. Sebastian und St. Jörg an erster Stelle
der heiligen Maria Magdalena geweiht war.
Schnaus trat bereits 1526 zur Reformation
über. Vielleicht ist damals durch die Nach-
barn im katholisch gebliebenen Gula, jen-
seits des Mühlbachs (Val da Mulin), ein
neues Gotteshaus und damit eine neue Hei-
mat für die aus Schnaus vertriebene Maria
Magdalena gebaut worden.

Abb. 120: Rueun-Gula, Kapelle St. Maria Magdalena (Sontga Maria Madleina). Ansicht von Nordwesten, Zustand nach der Restaurierung.

Kurz nach der Pfarrkirchenrestaurierung drängte sich in Rueun eine umfassende Konservierung und Restaurierung der Kapelle Maria Magdalena in Gula auf, weil das reich bemalte Schiffsgewölbe der Kapelle einzustürzen drohte. Das Blechdach und die Dachanschlüsse am Turm waren schadhaft, zudem setzte aufsteigende Feuchtigkeit dem Mauerwerk und dem Verputz zu. Neue Rinnen und Fallrohre sowie eine Sickerleitung rund um die Kirche sorgen nun für das Abfließen des Dachwassers und sollen die Feuchtigkeit im Sockelbereich vermindern. Anstelle der alten Dachhaut aus Weissblech deckte man den Turmhelm mit handgespaltenen Lärchenschindeln, Schiff und Chor dagegen mit einem Rautendach aus Uginox-Stahlblech. Das moderne Material wurde anstelle der historisch nachgewiesenen Schindeldeckung gewählt, weil im Dachraum unter der wärmenden Metallhaut Fledermäuse Zuflucht gefunden hatten. Für die Tiere entstand durch die bessere Abdichtung im Dachfussbereich ein so geeignetes Klima, dass im Sommer 2000 erstmals wieder Weibchen der Kleinen Hufeisennase den Kapellendachraum als Wochenstube benutzten.

Da der Dachstuhl über dem Schiff in schlechtem Zustand war, musste ein neuer, gebogener Metall-Querträger im Dachbereich über der Schiffsmitte eingezogen werden. Am neuen Querträger wurde die mittels zahlreicher eingebohrter Stahlstäbe punktweise fixierte gemörtelte Tonnendecke des Schiffs aufgehängt; eine bewährte Methode zur Deckensicherung, die der planende Ingenieur Jürg Buchli bereits in der Klosterkirche in Pfäfers und in der Pfarrkirche Disentis angewandt hatte.

Bei der letzten Renovation der Kapelle vor etwa 60 Jahren hatte man mit einem Boden aus Zementguss versucht, der Feuchtigkeit im Rauminnern beizukommen. Um den Luft- und Feuchtigkeitsaustausch zu gewährleisten, wurde der Boden nun längs der Wände aufgefräst. Ästhetische Überlegungen wiederum führten zu einer Abdeckung des Zements mit oberseits gespaltenen Valserplatten. Die Fichtenholzbänke der letzten Renovation hat man lediglich abgelautet. Die schlichten Holzsprossenfenster im Schiff mit ihrem kostbaren mundgeblasenen Flachglas stammen wohl vom Anfang des 20. Jahrhunderts, jene im Chor könnten noch hundert Jahre älter sein. Die Fenster der Südwand konnten sorgfältig instand gestellt werden. Der halbrunde Flügel des hölzernen Westwandfensters musste wegen zu starker Beschädigung durch eine Kopie ersetzt werden. Passend zum reich bemalten Rollwerkrahmen wählte man hier die typologisch ältere Butzenscheibenverglasung in der Art des 17. Jahrhunderts.

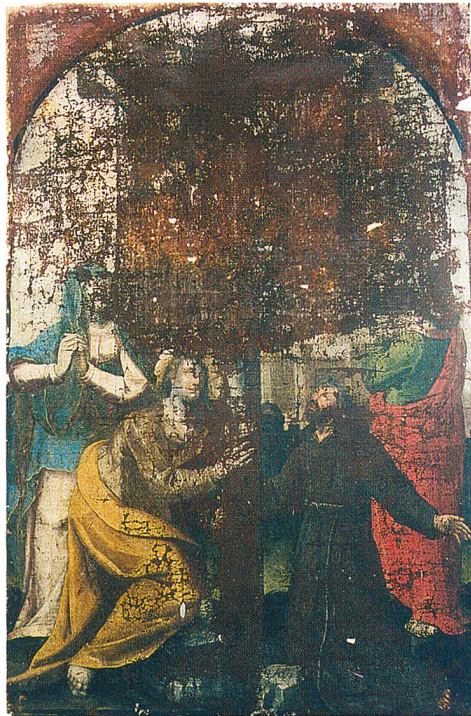
Das barocke Altarretabel aus Holz ist mit Marmorimitation bemalt und teilweise vergoldet. Zwei kannelierte Säulen mit Kompositkapitellen tragen einen gesprengten Giebel mit reich profiliertem, verkröpftem Gebälk. Das Frontspiz ist eine Kartusche mit dem plastisch geschnitzten und gefassten Kapuzinerwappen (die gekreuzten Arme Christi und der Franziskus mit den Wundmalen). Der Altaraufsatz stammt aus derselben Werkstatt wie jener in der Kapelle St. Franziskus in Rueun, der anhand der datierten Bildtafel wohl im Jahre 1642 entstand. Das gemalte Altarbild bot eine besondere Überraschung (Abb. 121 und Abb. 122). Es zeigt den Gekreuzigten begleitet von Maria und Johannes, zu Füßen Christi knien die Kappellenpatronin Magdalena und der Heilige Franziskus. Die, verglichen mit der Deckenmalerei der Kapelle unbeholfene, ja qualitätlose Malerei dieses Altarbildes wirkte stets fremd und störend. Sie ist, wie die Untersuchungen des Restaurators nachgewiesen haben, eine schwache Kopie der originalen barocken Darstellung auf der Leinwandrückseite. Grund für diesen Bildersatz auf der Rückseite war eine beträchtliche, wohl als Folge eines Wasserschadens entstandene Fehlstelle im Bereich der oberen Körperhälfte Christi.

Abb. 121: Rueun-Gula, Kapelle St. Maria Magdalena (Sontga Maria Madleina). Hochaltarbild von Johann Rudolf Sturn, fragmentarischer Zustand vor der Restaurierung.

scheid, die bedeutende, leider beschädigte Rückseitenmalerei zu restaurieren. Dabei hat der Restaurator in reversibler Technik die Fehlstelle nach dem Vorbild des 1645 von J. R. Sturn gemalten Seitenaltares von Cabiolo ergänzt.

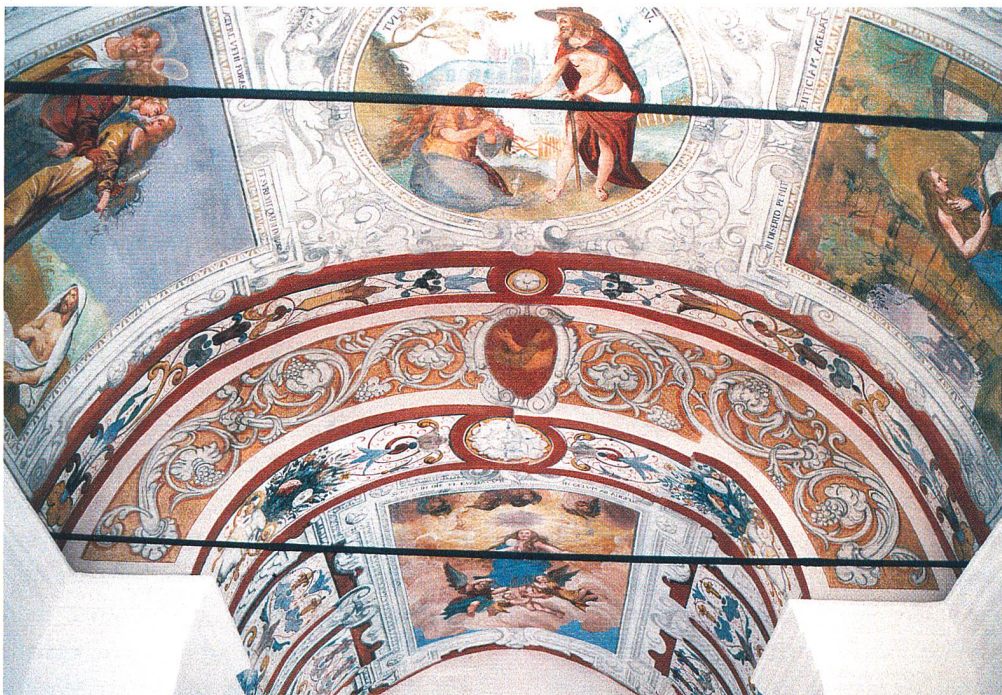
Der wertvollste Schmuck dieser bescheidenen Barockkapelle sind die sehr gut erhaltenen Deckenmalereien (Abb. 123). Kontrastierend zu den weiss gekalkten Wänden von Schiff und Chor sind das gesamte Gewölbe über dem umlaufenden Simsprofil wie auch der Triumphbogen und der Bereich über dem Eingang an der Bogenwand vollständig bemalt. In der Gewölbezone herrscht ein eigentlicher "horror vacui", also die "Angst vor der Leerfläche": Sie ist vollständig mit figürlichen Szenen, bunten

Blumen und Ranken sowie in Grisaille-Technik gemalten Stuckrahmen bedeckt. Bei früheren Instandstellungen, wohl zu Beginn des 20. Jahrhunderts, hat man im Schiff drei Zugbänder eingezogen und die im Gewölbescheitel von Schiff, Chor und Triumphbogen gefährlich klaffenden Risse mit breiten Mörtelbändern überdeckt, aber kaum ausgefugt. Die empfindliche, wischende Deckenmalerei wurde beidseits des Risses handbreit überpflastert und dabei teilweise zerstört. Nun haben die Restauratoren der Firma Jörg Joos, Andeer, diese unbeholfenen Überputzungen wieder entfernt, die Risse mit Steinen und Kalkmörtel gestopft und wo nötig zusätzlich hintergossen. Anschliessend wurden die fehlenden Bildteile in Stricheltechnik (*tratteggio*) ergänzt.

Abb. 123: Rueun-Gula, Kapelle St. Maria Magdalena (Sontga Maria Madleina). Malerei an den Gewölben von Schiff und Chor.
