- Zeitschrift:** Jahresberichte des Archäologischen Dienstes Graubünden und der Denkmalpflege Graubünden
- Herausgeber:** Archäologischer Dienst Graubünden; Denkmalpflege Graubünden
- Band:** - (2000)
- Artikel:** Kirchliche Kleinbauten als Teil der Kulturlandschaft : zur Restaurierung der Kapelle in Brusio-Miralago, Dardin-Pugaus, Lumbrein-Silgin und Rueun-Gula
- Autor:** Rutishauser, Hans
- DOI:** <https://doi.org/10.5169/seals-821277>

## Kirchliche Kleinbauten als Teil der Kulturlandschaft - Zur Restaurierung der Kapellen in Brusio-Miralago, Dardin-Pugaus, Lumbrein-Silgin und Rueun-Gula

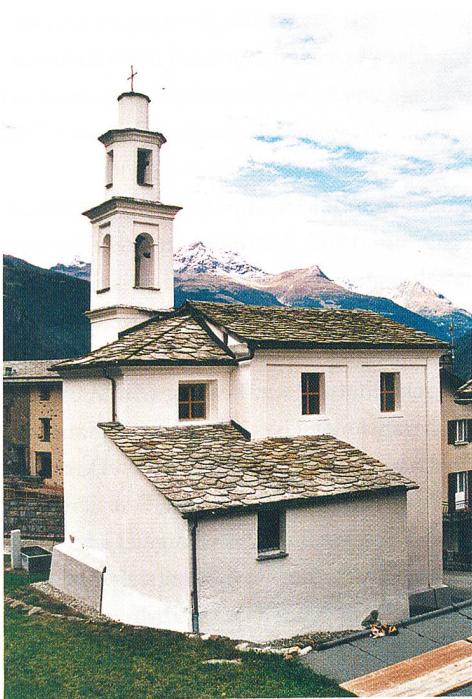
Abb. 113: Brusio-Miralago,  
Kapelle San Gottardo. Ansicht von Südosten, Zustand nach der Restaurierung.

Im Jahr 1974 wurde neben dem Kirchenzugang und dem westseits angebauten Brunnen auch das schadhafte Kirchendach erneuert. Durch diese Instandstellung konnten die bereits deutlich sichtbaren Wassereinbrüche sowie die daraus entstehenden Putz- und Malereischäden am Gewölbe gestoppt werden. Allerdings haben die gutgemeinten Sicherungen zu grossen und starken Verlusten am Wandbild des Heiligen Godehard geführt, das über dem 1974 erneuerten Eingangsportal zu erkennen ist. Die damals geklebten Flicke platzten ab und beeinträchtigten die Bildfläche in grossem Masse.

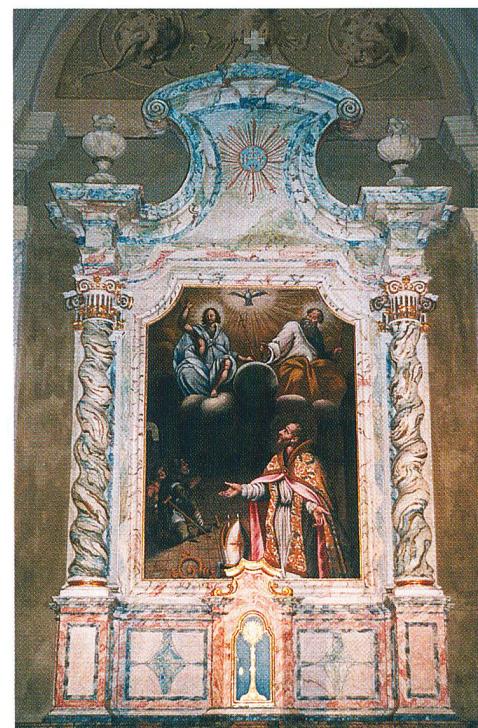
Das hölzerne Hochaltar-Retabel ist ein schlanker, von zwei gedrehten Säulen flankierter Aufbau mit geschweiftem Frontispiz, gefasst in einer pastell-tonigen Marmorierung von Blau- und Rottönen (Abb. 114). Die plastischen Teile der Säulenkapitelle sind, wie die Profilleisten des Frontispizes, vergoldet. Auch die gegenläufig gedrehten Säulen sind mit bewegten Goldadern belegt. Das Holz hat zwar in der lange sehr feuchten Kirche unter starkem Anobienbefall (sog. Holzwurm) gelitten, aber die an bemaltes Porzellan gemahnende elegante Farbfassung ist - ein seltener Glücksfall! - fast vollständig original erhalten geblieben. Auch Mascioni hatte die barocke Fassung nicht angetastet.

Abb. 114: Brusio-Miralago,  
Kapelle San Gottardo. Hochaltarretabel mit Dreifaltigkeit, heiligem Gotthard und Kranken.

Angesichts des Umstandes, dass der Maler Mascioni 1909 die hochbarocke Altar-Retabelfassung respektiert und in sein Dekorations-Konzept einbezogen hatte, schien es die beste und schonendste Lösung zu sein, die schadhafte Raumfassung von 1909 wiederherzustellen. Neben der Collegiata von Poschiavo mit ihrer neugotischen Dekoration von 1904 ist die Kapelle San Gottardo von Miralago eines der wenigen Gotteshäuser unseres Kantons, in dem sich eine Ausmalung des frühen 20. Jahrhunderts bewahrt hat. Dass dies möglich wurde, verdanken wir der begeisterten Arbeit der Baukommission unter dem Präsidenten Adriano Zanoni, den Architekten Evaristo Zanolari und Andrea Zanetti sowie den Restauratoren Ivano Rampa und Giacomo Mazzolini. Dank der Sorgfalt dieser Konservierung und Restaurierung ist es gelungen, die künstlerische Leistung des tüchtigen Kirchenmalers Mascioni neu zu würdigen und die reizvolle hochbarocke Kapelle San Gottardo in Miralago samt ihrem authentisch erhaltenen Altarretabel wieder in echtem, altem Glanz erstrahlen zu lassen.

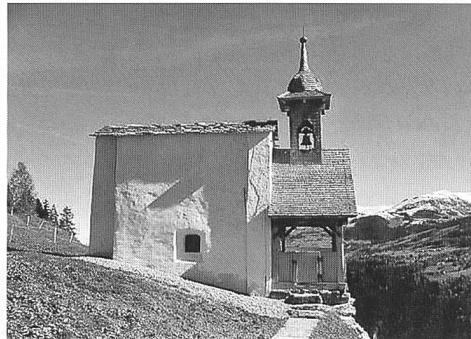
Der kleine, gegen Nordosten gerichtete gemaute Bau mit Steinplattendach zeigt bergseits ein eingezogenes Chörlein. Schiff und Chor sind mit gemaerten Gewölben bedeckt. Der Kapellenraum wird durch drei Fenster erhellt, einem fast quadratischen in beiden Längsmauern und einem halbrunden über dem Portal in der talseitigen Giebelwand. Ein sich zum Dachraum öffnendes Giebelrundfenster ist mit einem stukkierten Strahlenkranz eingefasst, der allerdings vom Dachstuhl der nachträglich angefügten offenen Vorhalle aus Holz verdeckt wird. Dieser ist nun wieder mit Holzschindeln gedeckt, so auch der mit einem Zwiebelhelm bekrönte Dachreiter, der die Glocke aus dem Jahre 1708 trägt: "SANTAE NICOLAE ET SANCTE ANTONI ORATE PRO NOBIS [Heiliger Nikolaus und Heiliger Antonius betet für uns]. GOSS MICH ANREAS A PORTA VON BREGENTZ MD CC VIII [1708]."

Abb. 115: Dardin-Pugaus, Kapelle St. Nikolaus (Sontga Clau). Südwestseite nach der Restaurierung mit neuem Steinplattendach auf Chor und Schiff und Schindeldach auf Vorzeichen und Dachreiter.

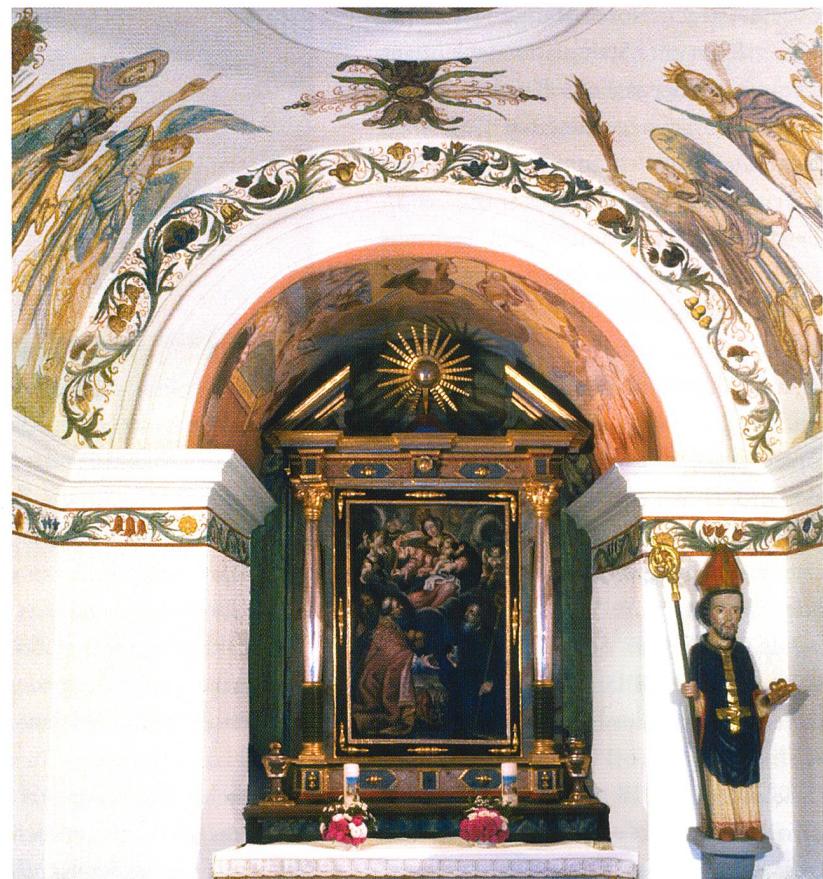
Abb. 116: Dardin-Pugaus, Kapelle St. Nikolaus (Sontga Clau). Altar mit Muttergottes und den Heiligen Andreas, Nikolaus und Benedikt. Rechts Holzplastik des St. Nikolaus, 14. Jahrhundert (Kopie aus dem Jahr 2000).

Das Altarretabel, in der Art des Disentiser Bruders Fridolin Eggert gemalt, zeigt in einem reich gefassten und vergoldeten Rahmen die Muttergottes mit dem Christkind im Himmel sowie die zu ihren Füssen knienden Heiligen Nikolaus, Benedikt und Andreas. Die Bemalung des hölzernen Antependiums mit einer reichen Henkelvase, in der ein üppiger Rankenstrauss steckt, stammt ebenfalls von Johann Jakob Rieg. Die sorgfältige und ablesbare Konservierung und Restaurierung durch Restaurator Andreas Franz unter der Leitung seines Bruders, des Architekten Christoph Franz, haben dem Altarretabel und der naiv-fröhlichen Wandmalerei Johann Jakob Riegs wieder einen Glanz zurückgegeben, der die kleine Kapelle in der Buntheit barocker Volksfrömmigkeit strahlen lässt. Dafür danken wir der Kirchengemeinde Dar din und dem aktiven Kapellenvogt, Herrn Luregn Carigiet, welche mit Erfolg die beträchtlichen Restaurierungskosten für diese kleine Kapelle zusammengetragen haben.

Anlässlich der jüngsten Restaurierung stand die Aufstellung der hochgotischen Nikolausfigur in der Kapelle zur Diskussion. Angesichts der durch eine neue Zufahrtsstrasse erhöhten Diebstahlgefahr hat sich die Bauherrschaft, die Kirchengemeinde Dardin, dazu entschlossen, das Original auch künftig an einem sicheren Ort zu verwahren und für die Kapelle eine nachgeschnitzte Kopie herstellen zu lassen.

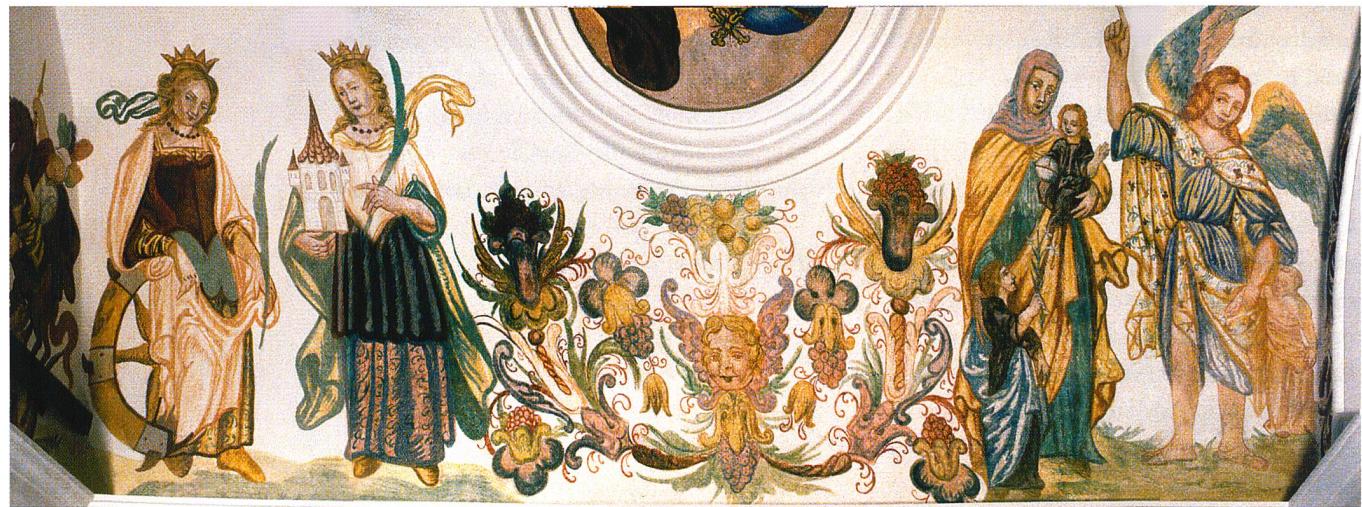
Abb. 117: Dardin-Pugaus, Kapelle St. Nikolaus (Sontga Clau). Linke Gewölbeseite, Malerei von Johann Jacob Rieg. Die Heiligen Katharina, Barbara, Anna Selbdritt und Tobias mit dem Engel.

Am Schiffsgewölbe zeigt ein stuckiertes Vierpass-Medaillon die Krönung Mariæ. Auf dem Gesimse stehend sind auf der rechten Seite St. Michael, die Heilige Jungfrau sowie die Heiligen Margaretha und Helena dargestellt. Auf der linken Gewölbeseite sind Tobias und der Engel, Anna selbdritt,

sowie die Heiligen Barbara und Katharina gemalt. An der Eingangswand findet sich links der Heilige Martin, rechts der Heilige Georg, unter dem Kranzgesims können die Heiligen Plazidus, Sigisbert, Ursula, Jakobus und Sebastian identifiziert werden. Diese sind nur mehr bruchstückhaft erhalten, die aufsteigende Feuchtigkeit und die damit transportierten Salze haben hier grosse Fehlstellen und Farbschäden verursacht.

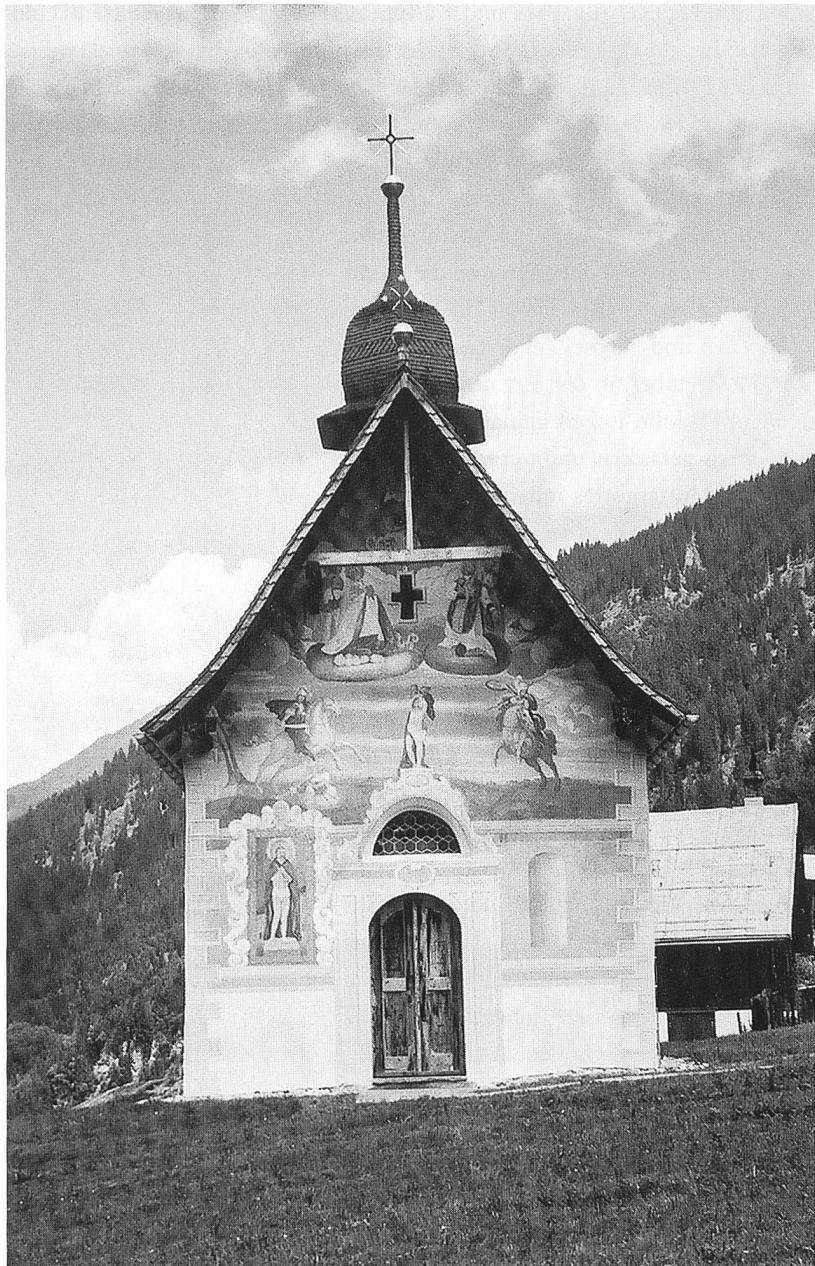
Abb. 118: Lumbrein-Silgin,  
Kapelle St. Sebastian (Sogn  
Bistgaun). Bemalte Ein-  
gangsfront (Westfassade).

Die Eingangsfront ist vollständig von einer Kalkmalerei aus der Mitte des 18. Jahrhunderts bedeckt, die in den unteren Bereichen abgegangen ist. Im Giebel thront die Muttergottes, darunter finden sich, auf Wolken stehend, von rechts nach links die Heiligen Nikolaus, Placidus und Laurentius, ein heiliger Priester sowie Sigisbert mit einem Modell der Klosterkirche Disentis. Unterhalb der Wolkenzone ist eine nebelverhangene Landschaft dargestellt, in deren Zentrum sich St. Sebastian befindet, flankiert von den Ritterheiligen Martin und Mauritius. Links neben dem Portal ist zudem ein von Scheinarchitektur umgebender Ecce Homo (Schmerzensmann) dargestellt. Im Innern der Kapelle finden sich im Chor und an den Schiffswänden aus der Bauzeit stammende Malereien. An den Chorwänden sind die Heiligen Antonius von Padua und Paulus sowie Ursula und Franziskus dargestellt, im Gewölbe die vier Evangelisten. Der Chorbogen ist mit der Darstellung von Maria und Josef geschmückt. Im Schiff finden sich die Heiligen Dominikus und Katharina sowie Medaillons mit dem Rosenkranzgeheimnis. Ein aus der zweiten Hälfte des 17. Jahrhunderts stammender Apostelfries war 1928 nur noch als Vorzeichnung kopiert worden. Diese wurde bei der jüngsten Restaurierung zugedeckt. Die bemalte Flachdecke im Schiff stammt aus dem ersten Drittel des 18. Jahrhunderts und zeigt zwischen Ranken und Fruchtkörben fünf Medaillons mit verschiedenen Heiligen, im zentralen Feld die Bistumspatrone Luzius und Emerita.

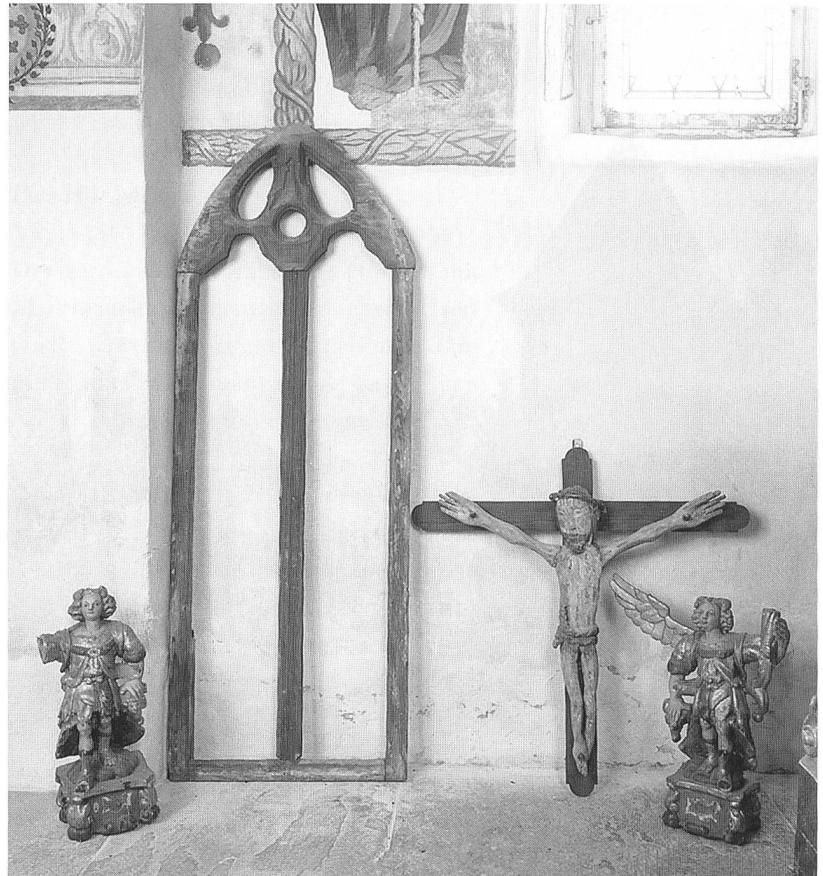
gewölbe überdeckten Chor. Die Fensteröffnungen schliessen spitzbogig und sind erneut mit den alten nachgotischen Holzmasswerk-Fenstern versehen, die im Dachboden gefunden worden waren (Abb. 119). Dort hat der Architekt auch die barock in-

An der Westwand hängt ein Kruzifix (Abb. 119), dessen archaische Formen auf ein Vorbild der Spätgotik weisen. Man könnte dies als Indiz für die These eines spätestens ins 16. Jahrhundert zu datierenden Vorgängerbaus nehmen, die auch von einer verdeckten tieferliegenden Putzschicht in Schiff und Chor gestützt wird.

Abb. 119: Lumbrein-Silgin, Kapelle St. Sebastian (Sogn Bistgaun). Ausstattungsstücke: Fensterrahmen aus Lärchenholz (nachgotisch, 17. Jh.); zwei Leuchterengel, Holz gefasst (17. Jh.); Kruzifix, volkstümlich nach gotischem Vorbild (17./18. Jh.).

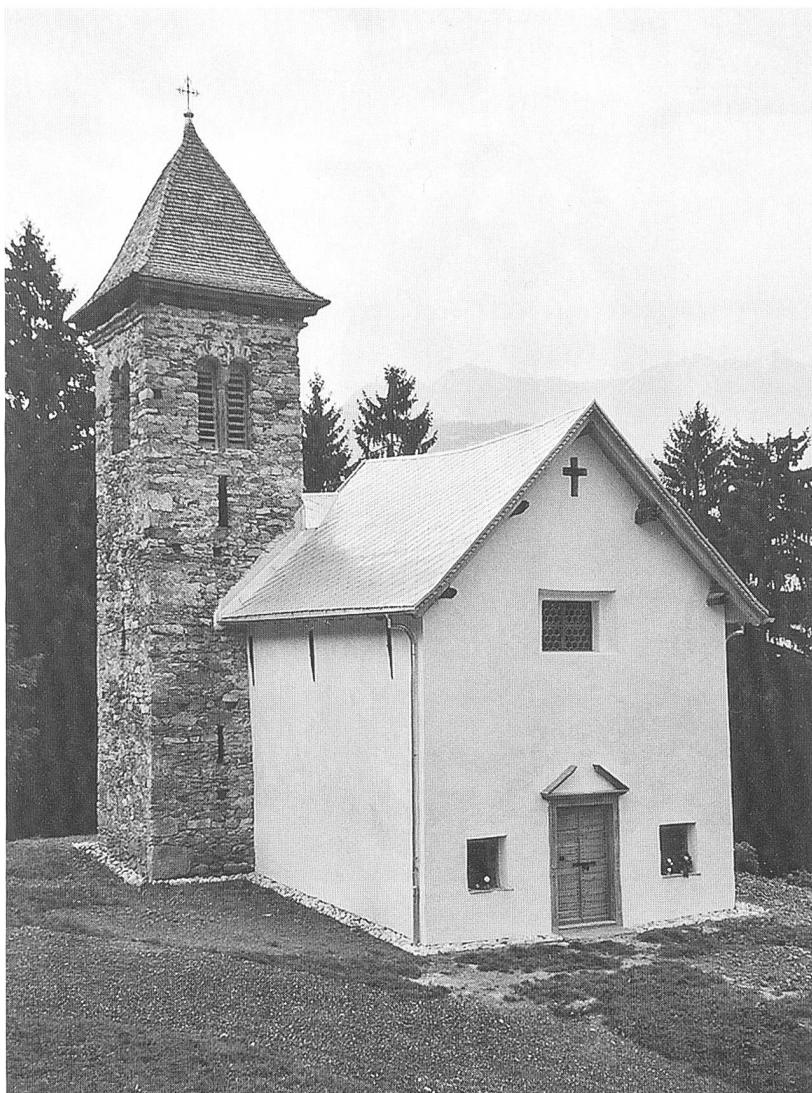
Die Kapelle St. Maria Magdalena im ehemaligen Weiler Gula wird in ihrer heutigen Erscheinung geprägt durch einen Neu- oder Umbau aus dem 17. Jahrhundert (Abb. 120). Verschiedene Indizien sprechen für eine Vorgängerkapelle aus dem 16. Jahrhundert, wie sie schon von Erwin Poeschel vermutet worden war<sup>169</sup>. So fällt etwa auf, dass die um 1520 neu errichtete Kirche von Schnaus, der auf der anderen Seite des Tobels gelegenen Gemeinde, seit 1522 neben St. Sebastian und St. Jörg an erster Stelle der heiligen Maria Magdalena geweiht war. Schnaus trat bereits 1526 zur Reformation über. Vielleicht ist damals durch die Nachbarn im katholisch gebliebenen Gula, jenseits des Mühlbachs (Val da Mulin), ein neues Gotteshaus und damit eine neue Heimat für die aus Schnaus vertriebene Maria Magdalena gebaut worden.

Abb. 120: Rueun-Gula, Kapelle St. Maria Magdalena (Sontga Maria Madleina). Ansicht von Nordwesten, Zustand nach der Restaurierung.

Kurz nach der Pfarrkirchenrestaurierung drängte sich in Rueun eine umfassende Konservierung und Restaurierung der Kapelle Maria Magdalena in Gula auf, weil das reich bemalte Schiffsgewölbe der Kapelle einzustürzen drohte. Das Blehdach und die Dachanschlüsse am Turm waren schadhaft, zudem setzte aufsteigende Feuchtigkeit dem Mauerwerk und dem Verputz zu. Neue Rinnen und Fallrohre sowie eine Sickerleitung rund um die Kirche sorgen nun für das Abfliessen des Dachwassers und sollen die Feuchtigkeit im Sockelbereich vermindern. Anstelle der alten Dachhaut aus Weissblech deckte man den Turmhelm mit handgespaltenen Lärchenschindeln, Schiff und Chor dagegen mit einem Rautendach aus Uginox-Stahlblech. Das moderne Material wurde anstelle der historisch nachgewiesenen Schindeldeckung gewählt, weil im Dachraum unter der wärmenden Metallhaut Fledermäuse Zuflucht gefunden hatten. Für die Tiere entstand durch die bessere Abdichtung im Dachfußbereich ein so geeignetes Klima, dass im Sommer 2000 erstmals wieder Weibchen der Kleinen Hufeisennase den Kapellen-Dachraum als Wochenstube benutzten.

Da der Dachstuhl über dem Schiff in schlechtem Zustand war, musste ein neuer, gebogener Metall-Querträger im Dachbereich über der Schiffsmitte eingezogen werden. Am neuen Querträger wurde die mittels zahlreicher eingebohrter Stahlstäbe punktweise fixierte gemörtelte Tonnendekke des Schiffs aufgehängt; eine bewährte Methode zur Deckensicherung, die der planende Ingenieur Jürg Buchli bereits in der Klosterkirche in Pfäfers und in der Pfarrkirche Disentis angewandt hatte.

Bei der letzten Renovation der Kapelle vor etwa 60 Jahren hatte man mit einem Boden aus Zementguss versucht, der Feuchtigkeit im Rauminnern beizukommen. Um den Luft- und Feuchtigkeitsaustausch zu gewährleisten, wurde der Boden nun längs der Wände aufgefräst. Ästhetische Überlegungen wiederum führten zu einer Abdeckung des Zements mit oberseits gespaltenen Valserplatten. Die Fichtenholzbänke der letzten Renovation hat man lediglich abgelaugt. Die schlichten Holzsprossenfenster im Schiff mit ihrem kostbaren mundgeblasenen Flachglas stammen wohl vom Anfang des 20. Jahrhunderts, jene im Chor könnten noch hundert Jahre älter sein. Die Fenster der Südwand konnten sorgfältig instand gestellt werden. Der halbrunde Flügel des hölzernen Westwandfensters musste wegen zu starker Beschädigung durch eine Kopie ersetzt werden. Passend zum reich bemalten Rollwerkrahmen wählte man hier die typologisch ältere Butzenscheibenverglasung in der Art des 17. Jahrhunderts. Die aus grünem Verrucanostein der Gegend gehauenen absandenden Gewände des Eingangsportals, die mit Füllungen und Rosetten geziert sind, wurden vom Restaurator

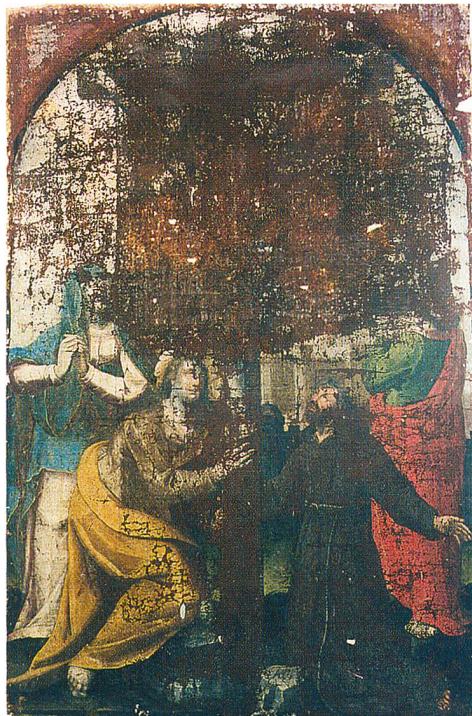
Das barocke Altarretabel aus Holz ist mit Marmorimitation bemalt und teilweise vergoldet. Zwei kannelierte Säulen mit Kompositkapitellen tragen einen gesprengten Giebel mit reich profiliertem, verkröpftem Gebälk. Das Frontspiz ist eine Kartusche mit dem plastisch geschnitzten und gefassten Kapuzinerwappen (die gekreuzten Arme Christi und der Franziskus mit den Wundmalen). Der Altaraufsatz stammt aus derselben Werkstatt wie jener in der Kapelle St. Franziskus in Rueun, der anhand der datierten Bildtafel wohl im Jahre 1642 entstand. Das gemalte Altarbild bot eine besondere Überraschung (Abb. 121 und Abb. 122). Es zeigt den Gekreuzigten begleitet von Maria und Johannes, zu Füssen Christi knien die Kappellenpatronin Magdalena und der Heilige Franziskus. Die, verglichen mit der Deckenmalerei der Kapelle unbefohlene, ja qualitätlose Malerei dieses Altarbildes wirkte stets fremd und störend. Sie ist, wie die Untersuchungen des Restaurators nachgewiesen haben, eine schwache Kopie der originalen barocken Darstellung auf der Leinwandrückseite. Grund für diesen Bildersatz auf der Rückseite war eine beträchtliche, wohl als Folge eines Wasserschadens entstandene Fehlstelle im Bereich der oberen Körperhälfte Christi. Die gekonnte Malweise, aber vor allem die Initialen J.R.S. am unteren Bildrand bestätigten, dass es sich hier um ein Werk des Churer Hofmalers Johann Rudolf Sturm handelt. Diese Erkenntnis führte zum Ent-

Abb. 121: Rueun-Gula, Kapelle St. Maria Magdalena (Sontga Maria Madleina). Hochaltarbild von Johann Rudolf Sturn, fragmentarischer Zustand vor der Restaurierung.

scheid, die bedeutende, leider beschädigte Rückseitenmalerei zu restaurieren. Dabei hat der Restaurator in reversibler Technik die Fehlstelle nach dem Vorbild des 1645 von J. R. Sturn gemalten Seitenaltares von Cabiolo ergänzt.

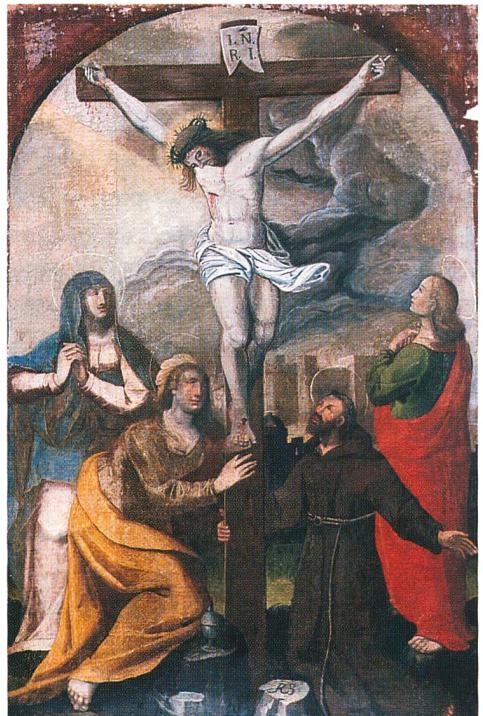
Abb. 122: Rueun-Gula, Kapelle St. Maria Magdalena (Sontga Maria Madleina). Hochaltarbild mit Teilergänzungen nach der Restaurierung.

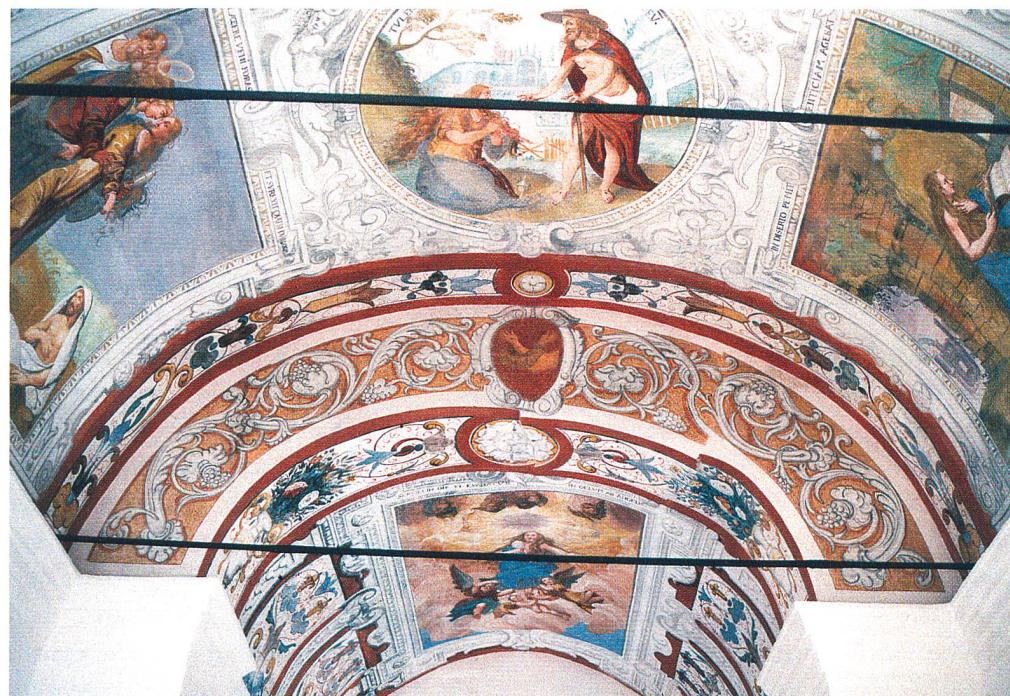
Der wertvollste Schmuck dieser bescheidenen Barockkappelle sind die sehr gut erhaltenen Deckenmalereien (Abb. 123). Kontrastierend zu den weiss gekalkten Wänden von Schiff und Chor sind das gesamte Gewölbe über dem umlaufenden Simsprofil wie auch der Triumphbogen und der Bereich über dem Eingang an der Bogenwand vollständig bemalt. In der Gewölbezone herrscht ein eigentlicher "horror vacui", also die "Angst vor der Leerfläche": Sie ist vollständig mit figurlichen Szenen, bunten

Blumen und Ranken sowie in Grisaille-Technik gemalten Stuckrahmen bedeckt. Bei früheren Instandstellungen, wohl zu Beginn des 20. Jahrhunderts, hat man im Schiff drei Zugbänder eingezogen und die im Gewölbescheitel von Schiff, Chor und Triumphbogen gefährlich klaffenden Risse mit breiten Mörtelbändern überdeckt, aber kaum ausgefugt. Die empfindliche, wischende Deckenmalerei wurde beidseits des Risses handbreit überpflastert und dabei teilweise zerstört. Nun haben die Restauratoren der Firma Jörg Joos, Andeer, diese unbeholfenen Überputzungen wieder entfernt, die Risse mit Steinen und Kalkmörtel gestopft und wo nötig zusätzlich hinterlossen. Anschliessend wurden die fehlenden Bildteile in Stricheltechnik (tratteggio) ergänzt. Im Scheitel des Chorgewölbes sieht man die von Engeln erhobene Maria Magdalena,

die in ihrer Rechten ein Salbgefäß aus Alabaster trägt. Wie die figürlichen Szenen am Schiffsgewölbe auch, ist dieses Gemälde als eine Art Tafelbild konzipiert. Es wird durch einen Rollwerkrahmen eingefasst, der aus Blatt- und Perlstabfriesen besteht. Die gekonnt schattierte Grisaille-Malerei soll hier ganz offensichtlich plastischen Stuck vortäuschen, wie er in vereinfachter Form in der Pfarrkirche St. Andreas in Rueun und in reicherer Form in der Kirche St. Maria in Sagogn tatsächlich angetragen wurde. Der Rahmen wird auf den Längsseiten durch je drei gemalte, auf dem Gesims ruhende Schuppenpilaster abgestützt. Die Pilasterzwischenräume sind mit einer bunten Blütenkelch- und Rankenmalerei in der Manier des 17. Jahrhunderts geziert. Die beiden grösseren Blütenfelder der Nordhälfte waren durch Wassereinbrüche beim Turmanschluss bis auf wenige Reste zerstört. Sie wurden nach der Vorlage der Südhälfte in

Abb. 123: Rueun-Gula, Kapelle St. Maria Magdalena (Sontga Maria Madleina). Malerei an den Gewölben von Schiff und Chor.

flächiger Malweise vom Restaurator ergänzt, signiert und datiert.

An der Stirnwand des Triumphbogens wurden das im Scheitel unter einer Kalktünche verborgene Kapuzinerwappen sowie die seitlichen krautigen Blatranken freigelegt und retuschiert. Wie die Kartuschenrahmen haben auch diese Ranken und das Wappen ihre plastischen Stuckvorbilder in der Pfarrkirche Sagogn.
