Artikel: Umbau und Restaurierung eines alten Bauernhauses in Lain: eine

Farbgeschichte

Umbau und Restaurierung eines alten Bauernhauses in Lain. Eine Farbgeschichte

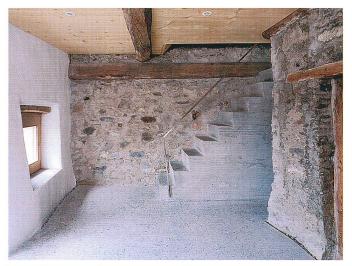
Abb. 168: Lain (Vaz/Obervaz), Haus Nr. 817. Die alte Treppe vom Sockel- ins Erdgeschoss war nur eine bessere Leiter. Der neue Aufgang wurde als Stütze der baufälligen Bruchsteinwand in diese hineingebaut.

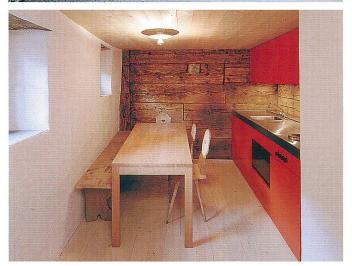
Abb. 169: Lain (Vaz/Obervaz), Haus Nr. 817. Eingang, Garderobe. Das Farbkonzept der neuen Bauteile zeigt einen Weg in der erhaltenen Geschichte und macht Alt und Neu ablesbar.
