Artikel: Umbau und Restaurierung eines alten Bauernhauses in Lain : eine Farbgeschichte
Autor: Meyer, Thomas F.
DOI: <https://doi.org/10.5169/seals-821282>

Umbau und Restaurierung eines alten Bauernhauses in Lain.

Eine Farbgeschichte

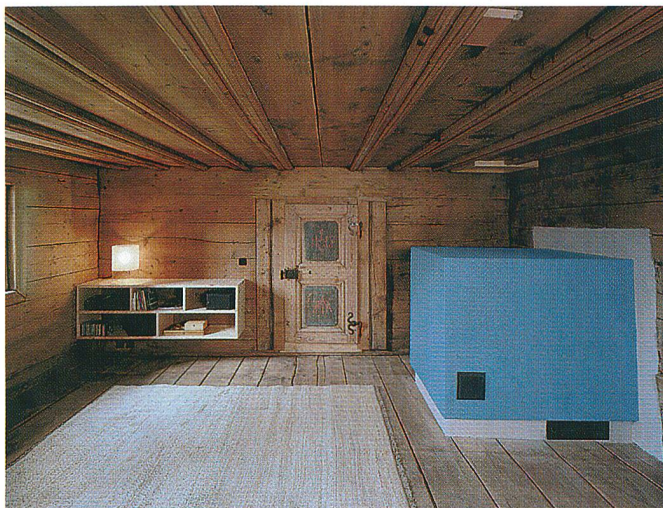
Abb. 172: Lain (Vaz/Ober-
vaz), Haus Nr. 817. Die Stu-
be wurde instand gestellt
und bekam einen neuen
Ofen als Ersatz für den al-
ten, der nicht mehr zu repa-
rieren war. Die für das Haus
charakteristische Einfachheit
wurde bis hin zur Möbli-
erung beibehalten.
