Artikel: Umbau und Restaurierung eines alten Bauernhauses in Lain : eine Farbgeschichte
Autor: Meyer, Thomas F.
DOI: <https://doi.org/10.5169/seals-821282>

Umbau und Restaurierung eines alten Bauernhauses in Lain.

Eine Farbgeschichte

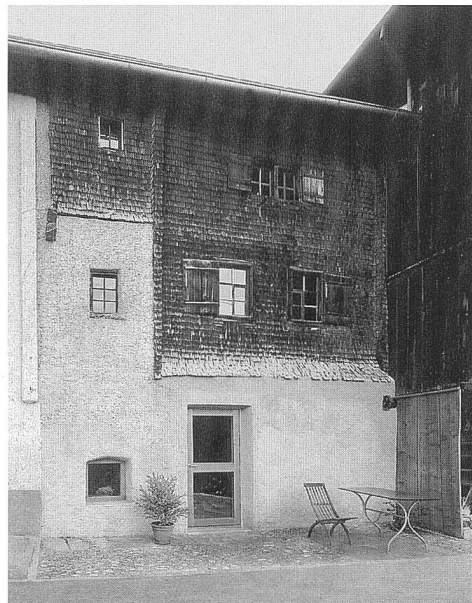
Abb. 163: Lain (Vaz/Obervez), Haus Nr. 817. Ansicht Südfassade.
