Zeitschrift: Jahresberichte des Archäologischen Dienstes Graubünden und der Denkmalpflege Graubünden
Herausgeber: Archäologischer Dienst Graubünden; Denkmalpflege Graubünden
Band: - (2001)

Artikel: Die leidvolle Baugeschichte des Turmes Friedau in Zizers
Autor: Carigiet, Augustin
DOI: <https://doi.org/10.5169/seals-821330>

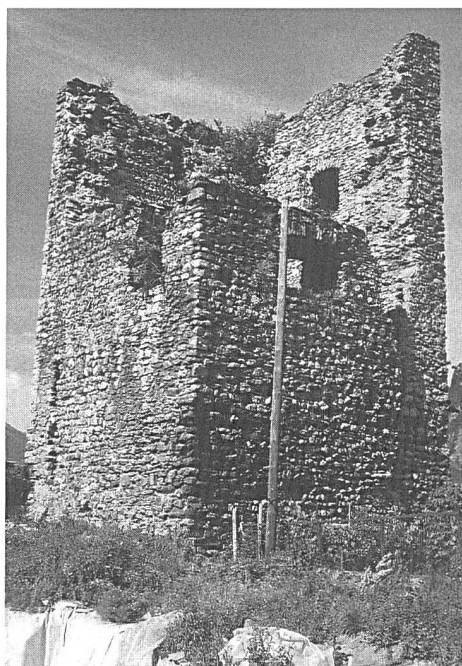
Abb. 121: Zizers, Burgruine Friedau. Ansicht von Südwesten. Zustand vor den Sicherungsarbeiten 2001.

Die Turmruine Friedau liegt in der Bauzone der Gemeinde Zizers. Mächtig ragt sie oberhalb eines natürlichen Geländesporns hervor (Abb. 121). Nord- und Ostwand stehen mit einer stattlichen Höhe von 17 Metern noch aufrecht, die auf etwa halbe Höhe reduzierten Wände im Süden und Westen sind in zwei vertikalen Abrissen von den übrigen Mauern abgelöst und damit in bedrohliche Schräglage gebracht. Letztmals war die Ruine 1960 vom Schweizerischen Burgenverein gesichert worden. Damals wurden die schadhaften Mauerkrone mit Zementmörtel abgedeckt und der im Innern der Ruine angehäuften Mauer- schutt zur Entlastung der abgelösten Süd- und Westwand ausgeräumt. Im Berichtsjahr drängte sich erneut eine Sicherung des Ruinenbestandes auf. Bei dieser Gelegenheit konnte der eingerüstete Turm von der Denkmalpflege baugeschichtlich untersucht und dokumentiert werden.
