Zeitschrift: Jahresberichte des Archäologischen Dienstes Graubünden und der

Artikel: Die Tgesa Gronda in Brienz/Brinzauls-Vazerol : eine Restaurierung -

Thomas F. Meyer

# Die Tgesa Gronda in Brienz/Brinzauls-Vazerol. Eine Restaurierung - eine Anpassung

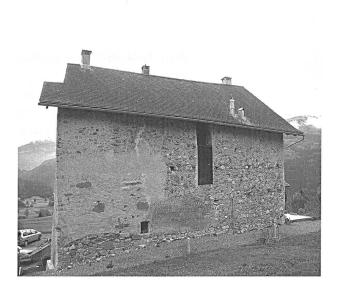
Abb. 135: Brienz/Brinzauls-Vazerol, Tgesa Gronda. Der neue Zugang von Norden in die Wohnung des zweiten Geschosses. Als Material wurde Eisen gewählt, um den Eingriff in die historische Substanz lesbar zu machen. Die den Eingang erschliessende Aussentreppe fehlt noch.

Wie könnte man das Gebäude nutzen? Wie weit muss der Bau dem Benutzer entgegen kommen, wie weit muss dieser sich mit dem Vorgegebenen abfinden? Welche "Geschichte" soll das Haus dem Betrachter erzählen, wie also soll man gestalterisch vorgehen? Diese Fragen standen im Vordergrund, als man sich das erste Mal zusammenfand, um einen gangbaren Weg auszustecken. Für die Familie Cresta stand fest, dass das Gebäude nicht übernutzt werden durfte und die historische Substanz wo immer möglich belassen und ins neue Wohnkonzept miteinbezogen werden sollte. Die Umbauvorstellung des Vorbesitzers, die den Einbau von bis zu 8 Wohnungen vorsah, konnte damit glücklicherweise ad acta gelegt werden. Geeinigt hat man sich schliesslich auf zwei Grosswohnungen (wie bisher) sowie Ausstellungsflächen für restaurierte Möbelstücke im Eingangsgeschoss. Aus erschliessungstechnischen Gründen wurden die beiden Wohnungen auf je einer Fläche konzipiert, was allerdings die Aufgabe der historischen Vertikalstruktur, die von der gemeinsamen Nutzung der Mittelkorridore ausgegangen war, bedingte. Das Erschliessungsproblem für das zweite Wohngeschoss wurde durch einen rückwärtigen Zugang gelöst (Abb. 135). Die wertvolle Wendeltreppe als interne Verbindung konnte dabei erhalten bleiben. Dieser neue Eingang blieb neben einer Türverbindung zum Garten

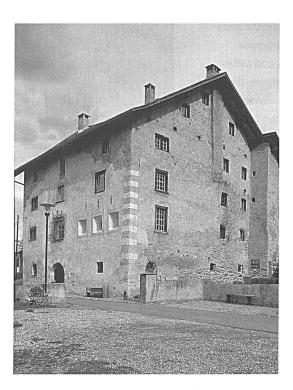
Abb. 137: Brienz/Brinzauls-Vazerol, Tgesa Gronda. Südostansicht. In der rechten Hälfte der Südfassade, rechts über dem Haupteingang die drei wiederhergestellten gotischen Fensterchen. Diese waren im 19. Jahrhundert vergrössert worden.

von der Küche im ersten Stock aus (Abb. 136) sowie der Wiederherstellung der gotischen Fensterreihe an der Südfront (Abb. 137) der einzige Eingriff ins Mauerwerk.
