Zeitschrift: Jahresberichte des Archäologischen Dienstes Graubünden und der Denkmalpflege Graubünden

Artikel: Ein Haus für zwei Familien und einen landwirtschaftlichen Betrieb in Zuoz

Ein Haus für zwei Familien und einen landwirtschaftlichen Betrieb in Zuoz

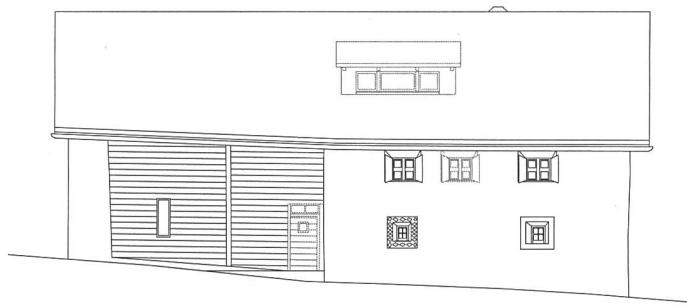
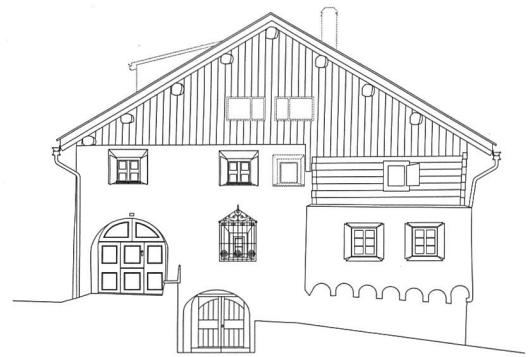
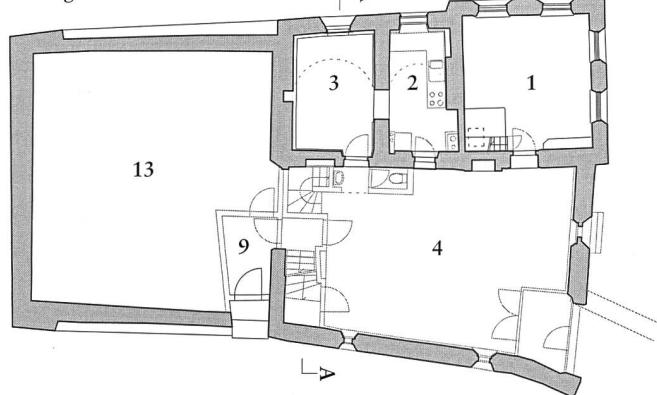
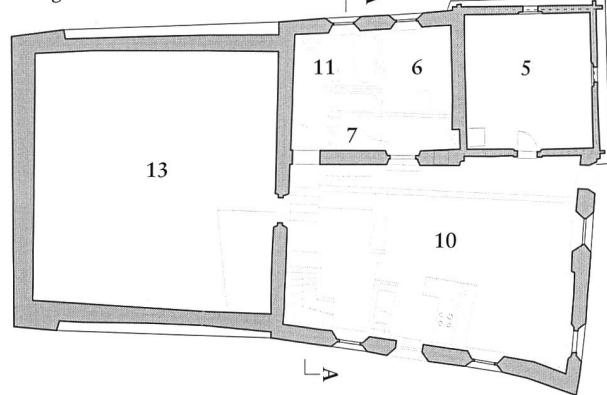
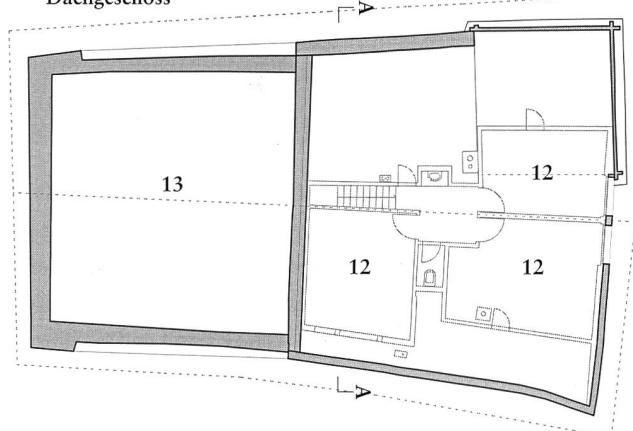
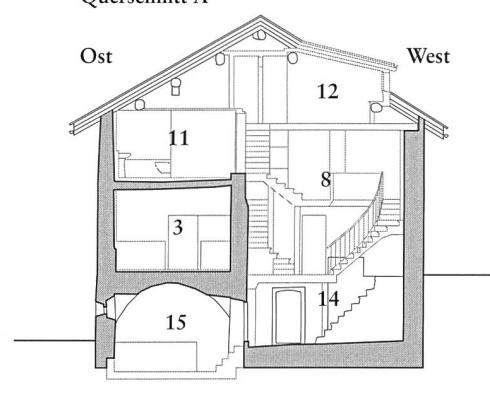
Abb. 166: Zuoz, Haus Nr. 119. Süd- und Westfassade, Querschnitt A-A sowie Grundrisse der einzelnen Geschosse. Mst. 1:250.

Wohnung A:

- 1 Stube
- 2 Küche
- 3 Spense
- 4 Sulér
- 5 Kammer
- 6 Zimmer
- 7 Bad/WC
- 8 neue Treppenaufgänge

Wohnung B:

- 9 neuer Eingang
- 10 Garderobe, Küche, Wohnraum
- 11 Bad/WC
- 12 Zimmer
- 8 neue Treppenaufgänge

Ökonomietrakt:

- 13 Scheune
- 14 Cuort
- 15 Keller

Das mitten im alten Dorfkern von Zuoz liegende Haus Nr. 119 (Abb. 166) wurde umgebaut - für einmal noch konnte hier die ursprüngliche Nutzung beibehalten werden. Stall, Scheune, Cuort (Durchfahrt zum Stall) und Kellerräume werden weiterhin für den Landwirtschaftsbetrieb gebraucht. Für die Mutter und die vierköpfige Familie des Sohnes musste im eher kleinen Wohn teil Raum geschaffen werden.

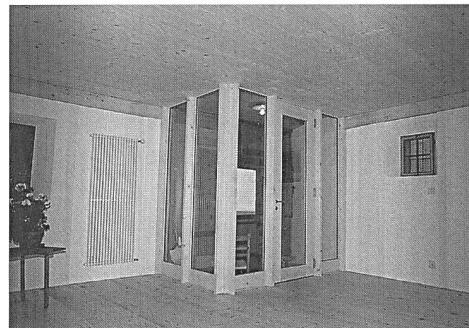
Abb. 167: Zuoz, Haus Nr. 119. Wohnung A, Erdgeschoss. Dank eines neuen Windfangs im Sulér konnte das Haupttor intakt belassen werden.

Es entstanden zwei neben-, bzw. übereinander liegende, spannend zusammengefügte Wohnungen (A+B) mit je einem eigenen Eingang. Die Mutter, Maria Brunies, behielt den über zwei Geschosse reichenden historischen Wohnteil für sich. Ihre Wohnung (A) ist über den alten Haupteingang erschlossen. Ein neuer fein gegliederter Windfang dient der Erhaltung des Haupttores (Abb. 167). Der Sulér konnte dank

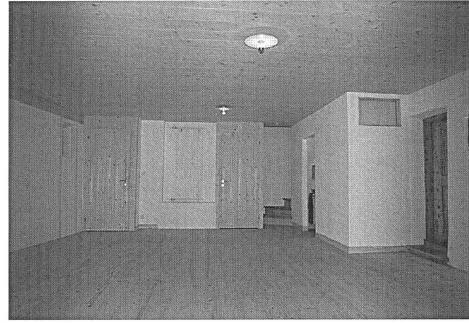
Abb. 168: Zuoz, Haus Nr. 119. Wohnung A, Erdgeschoss. Blick in den grossräumigen Sulér. Rechts im Bild der neue zusätzliche Aufgang ins Obergeschoss und der als schmale "Kiste" eingesetzte neue Sanitärraum.

dem Einverständnis der Besitzerin weitgehend freigehalten werden, einzig eine Nasszelle wurde kistenartig an den Rand des Raumes gesetzt (Abb. 168). Die bogenförmige Durchfahrt zum Stall blieb zwar erhalten, musste jedoch aus brandtechnischen Gründen geschlossen werden. Die über der Stube liegende Kammer ist zusammen mit einem kleinen Zimmer und dem Bad im oberen Geschoss durch eine neue, vom Sulér ausgehende Treppe mit anschliessendem Korridor erschlossen (Abb. 169 und 170). Der konisch verlaufende Gang, der zu einem neuen Fenster in der Hauptfassade führt, greift das Thema der anzunehmenden Laube auf, über die man die oberen Geschosse erreicht hat, bevor der Sulér und die Cuort überdacht worden waren.

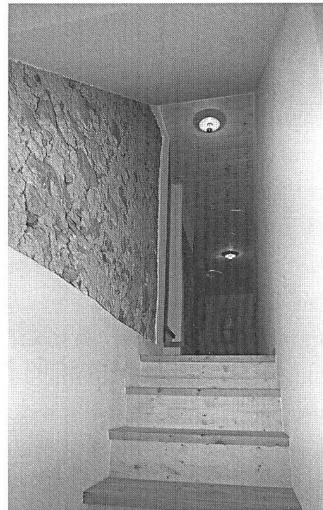
Abb. 169: Zuoz, Haus Nr. 119. Wohnung A, Obergeschoss. Die neue Treppe mündet in einen konisch verlaufenden Gang und erschliesst die obere Wohnzeile.

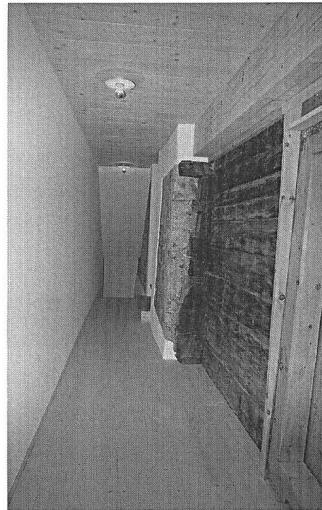
Abb. 170: Zuoz, Haus Nr. 119. Wohnung A, Obergeschoss. Der Strickbau der Kammer im Obergeschoss ist im Innern wieder sichtbar.

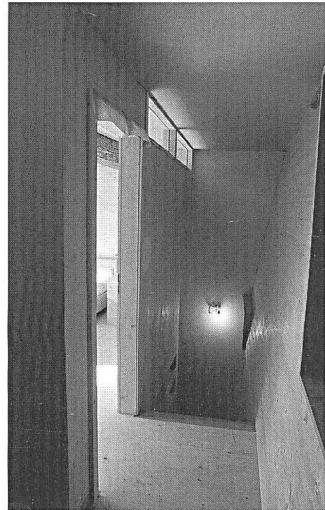
Abb. 171: Zuoz, Haus Nr. 119. Wohnung B, Dachgeschoss. Einfache architektonische Mittel wie die hier gezeigte, mit Stulpshalung verkleidete schräge Wand und gezielter Lichteinfall lassen die engen Raumverhältnisse grösser erscheinen.

Die Wohnung (B) des Sohnes Rudolf Brunies ist in der Art einer Maisonette im zweigeschossigen Palantschin untergebracht. Sie wird über einen neuen Zugang in einem abgetrennten Teil im Heustall erschlossen. Die Vertikalverbindung ins erste Obergeschoss verläuft an der Stelle der ehemaligen Treppe, die Verbindung ins Dachgeschoss hingenüber die weitergeführte neue Treppe der unteren Wohnung (Abb. 171).
