Untersuchungen zur Gartengestaltung der Semper-Villa Garbald in Castasegna

Mathias Seifert
Jane Bihr-de Salis

LK 1296, 759 940/133 500, 695 m ü. M.

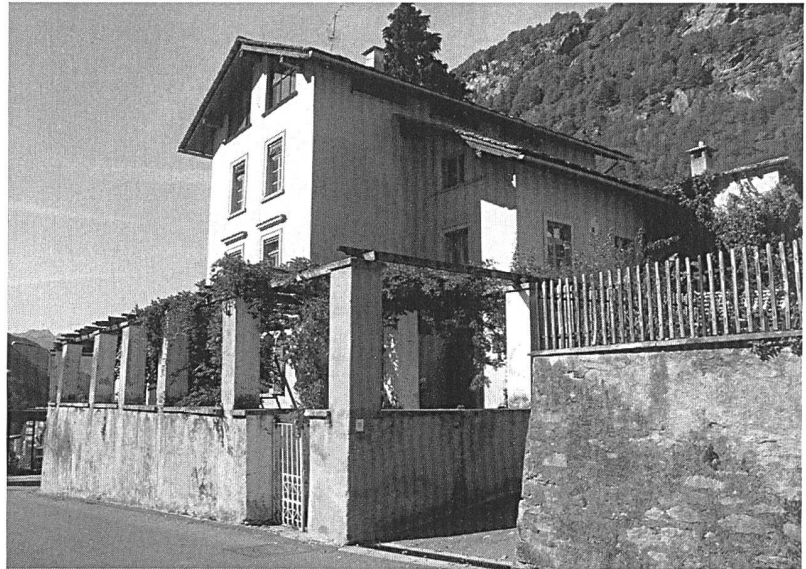
Abb. 4: Castasegna, Villa Garbald. Die Villa Garbald mit der strassenseitigen Pergola. Blick von Südosten. Aufnahme 2002.

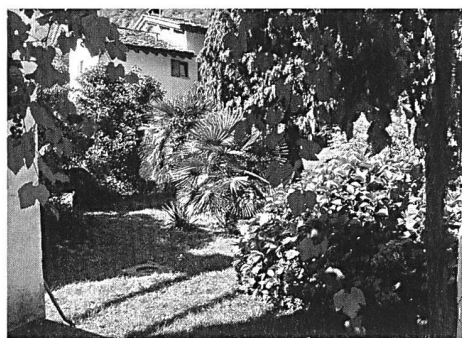
Abb. 6: Castasegna, Villa Garbald. Zustand des unteren Gartens. Blick von Südosten, aus der Pergola. Aufnahme 2002.

Der heutige Zustand des Gartens lässt seine ursprüngliche Gestaltung nur ansatzweise erkennen (Abb. 6). Im ganzen Areal stehen verstreut Bäume und Büsche. Selbst vom Springbrunnen, der nach Aufnahmen des Fotografen Andrea Garbald (1877-1958) bestanden hat, ist nichts mehr zu sehen. Auf den Aufnahmen aus den 90er Jahren des 19. Jahrhunderts ist an der westlichen Aussenmauer auch ein Holzbelvedere (Holzpavillon) zu erkennen, das ebenfalls verschwunden ist. Im oberen Garten, der in den Planentwürfen Sempers nicht miteinbezogen ist, stehen westlich des Gemüsegartens und des Stalls von 1748 locker gestreut Obstbäume neben exotischen Bäumen und Sträuchern, die vom letzten Bewohner der Villa über die Jahre angepflanzt worden sind. Allgemein wurde bisher von der Architekturforschung aufgrund der Pläne angenommen, dass der von Semper geplante, architektonisch gestaltete Garten ausgeführt worden war, im Laufe der Zeit aber aufgegeben wurde (Abb. 7). 1955 wurde die Stiftung Fondazione Gar-
